상주영천고속도로 2024~2025년 시설물 안전점검 용역  
(2024년 하반기 정기안전점검)

# 외 관 조 사 망 도

중들교

2024.11

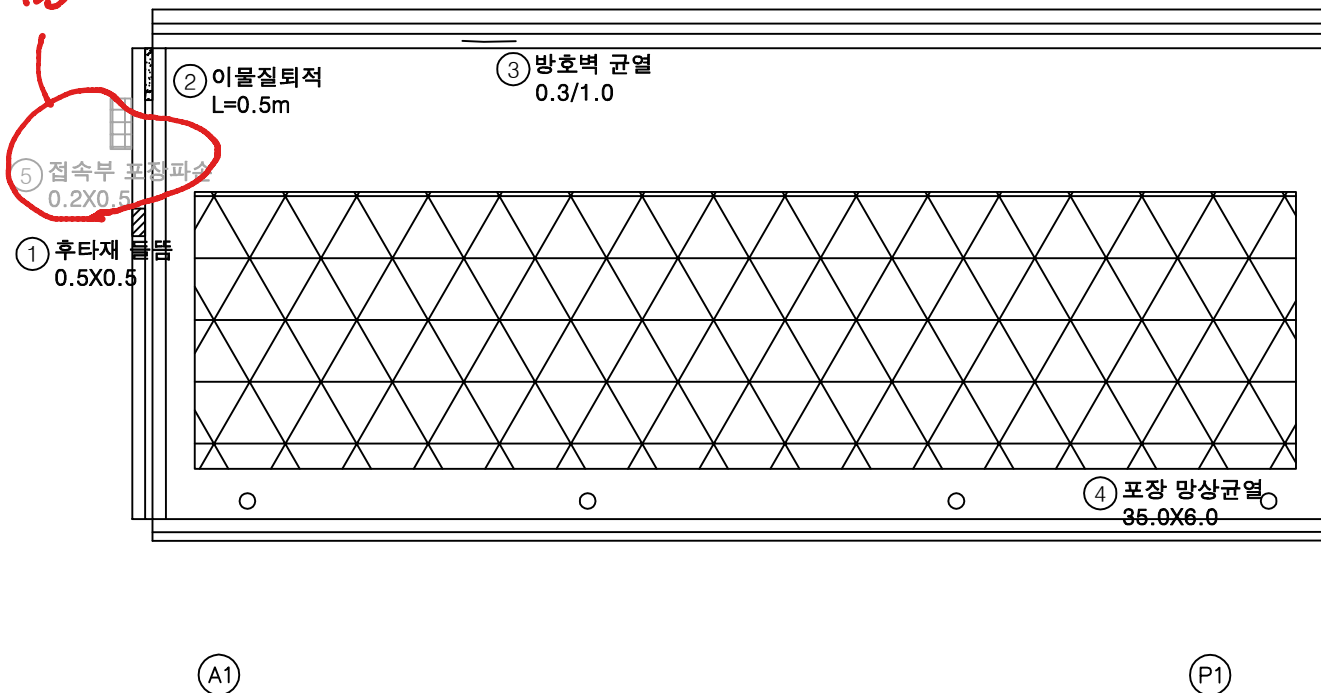
| 번호 | 구분 | 부재 | 손상내용 | 손상현황 | | | | | 비고 |
|---|---|---|---|---|---|---|---|---|---|
| 1 | 19하 | 신축이음 | 후타재 들뜸 | | 0.5 | 0.5 | 0.25 | m <sup>2</sup> | 1 |
| 2 | 19하 | 신축이음 | 이물질퇴적 | | 0.5 | | 0.50 | m | 1 |
| 3 | 19하 | 방호벽 | 방호벽 균열 | 0.3 | 1.0 | | 1.00 | m | 1 |
| 4 | 19하 | 교면포장 | 포장 망상균열 | | 35.0 | 6.0 | 210.00 | m <sup>2</sup> | 1 |
| 5 | 19하 | 교면보존 | 접속부 포장파손 | | 0.2 | 0.5 | 0.10 | m <sup>2</sup> | 1 |

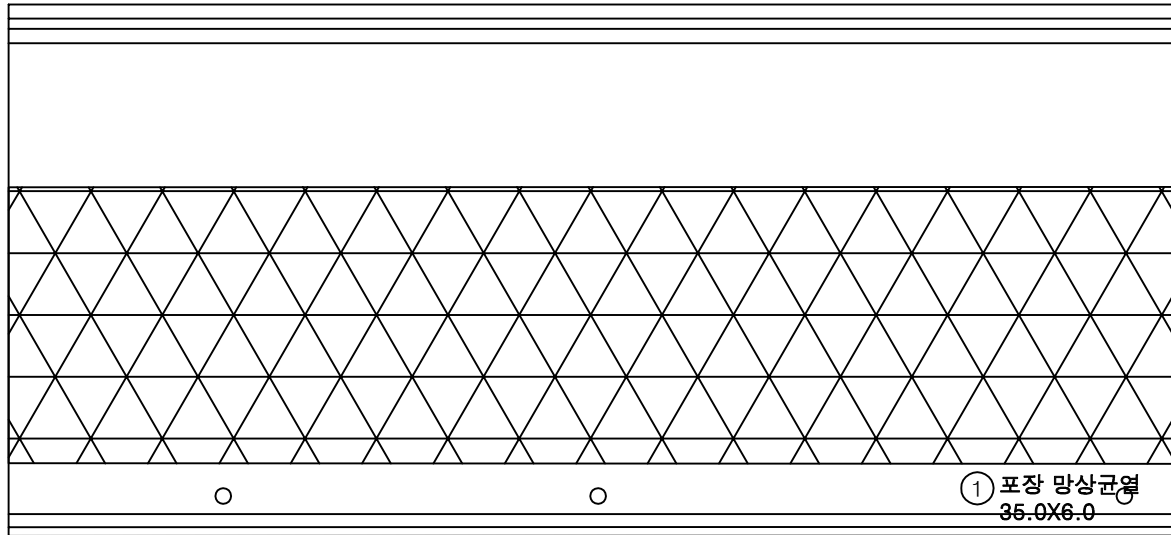
| 번호 | 구분 | 부재 | 손상내용 | 손상현황 | | | | | | 비 고 |
|---|---|---|---|---|---|---|---|---|---|---|
| 1 | 19하 | 교면포장 | 포장 망상균열 | | 35.0 | 6.0 | 210.00 | m <sup>2</sup> | 1 | |

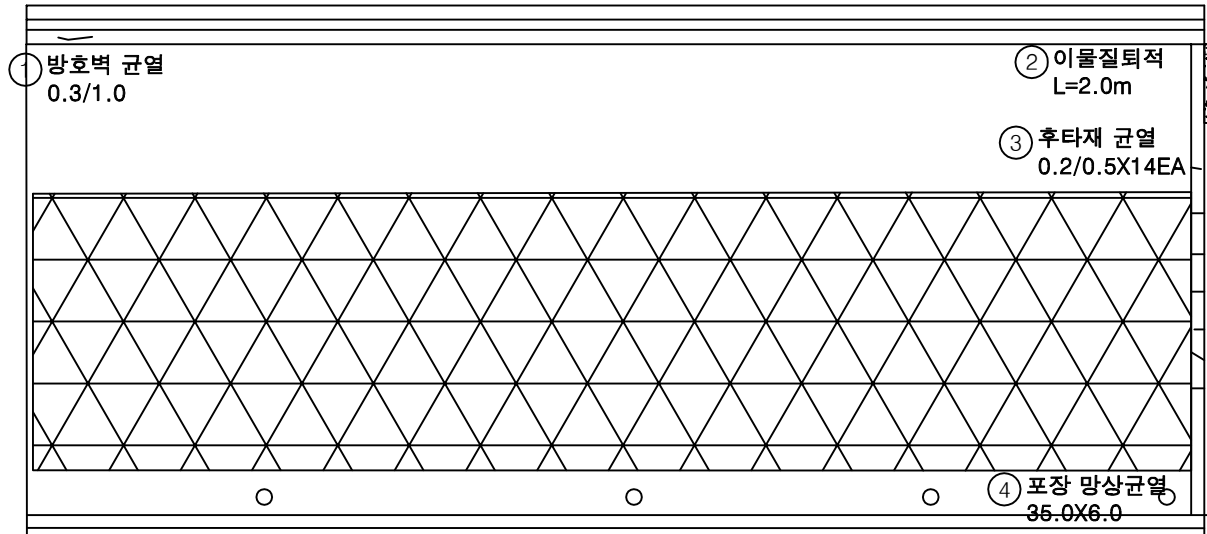
| 번호 | 구분 | 부재 | 손상내용 | 손상현황 | | | | | | 비고 |
|---|---|---|---|---|---|---|---|---|---|---|
| 1 | 19하 | 방호벽 | 방호벽 균열 | 0.3 | 1.0 | | 1.00 | m | 1 | |
| 2 | 19하 | 신축이음 | 이물질퇴적 | | 2.0 | | 2.00 | m | 1 | |
| 3 | 19하 | 신축이음 | 후타재 균열 | 0.2 | 0.5 | | 7.00 | m | 14 | |
| 4 | 19하 | 교면포장 | 포장 망상균열 | | 35.0 | 6.0 | 210.00 | m <sup>2</sup> | 1 | |
