상주영천고속도로 2024~2025년 시설물 안전점검 용역  
(2024년 하반기 정기안전점검)

# 외 관 조 사 망 도

중들교

ID : 중등교 슬래브상면 S1 (영천방향)

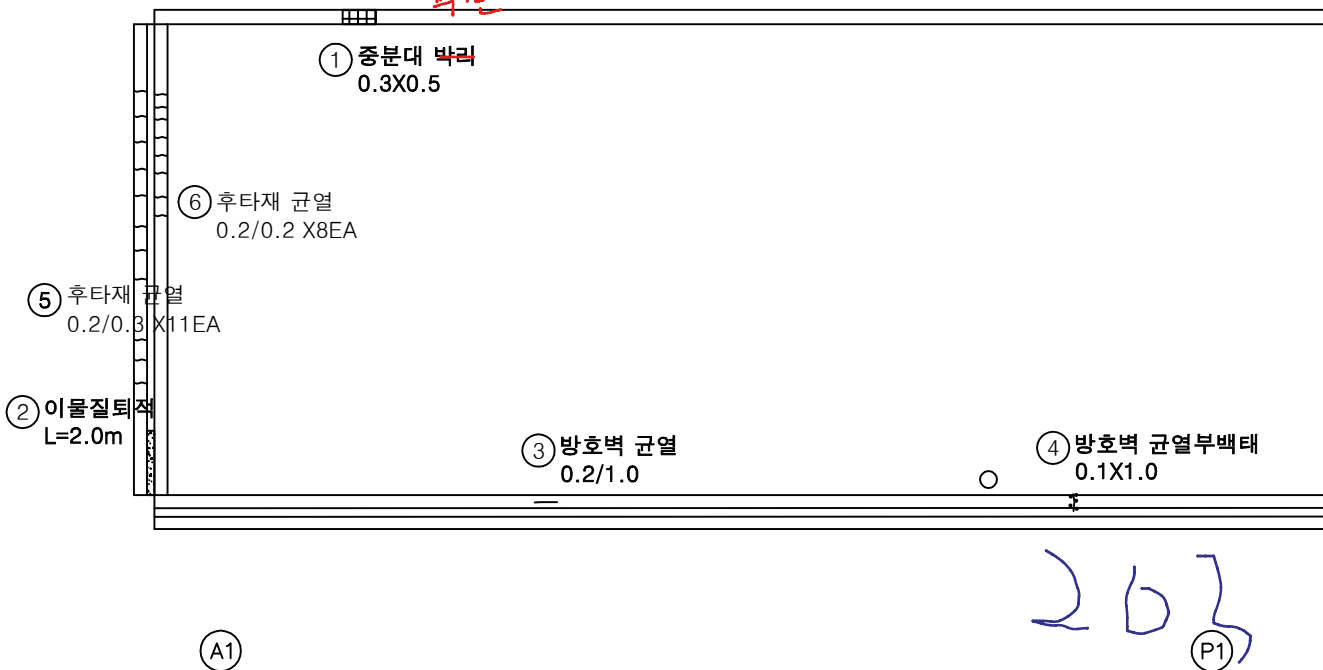
| 번호 | 구분 | 부재 | 손상내용 | 손상현황 | | | | | | 비고 |
|---|---|---|---|---|---|---|---|---|---|---|
| 1 | 19하 | 중분대 | 중분대 박리 | | 0.3 | 0.5 | 0.15 | m <sup>2</sup> | 1 | |
| 2 | 19하 | 신축이음 | 이물질퇴적 | | 2.0 | | 2.00 | m | 1 | |
| 3 | 19하 | 방호벽 | 방호벽 균열 | 0.2 | 1.0 | | 1.00 | m | 1 | |
| 4 | 19하 | 방호벽 | 균열부백태 | 0.1 | 1.0 | | 0.10 | m <sup>2</sup> | 1 | |
| 5 | 21하 | 신축이음 | 후타재 균열 | 0.2 | 0.3 | | 3.30 | m | 11 | |
| 6 | 21하 | 신축이음 | 후타재 균열 | 0.2 | 0.2 | | 1.60 | m | 8 | |

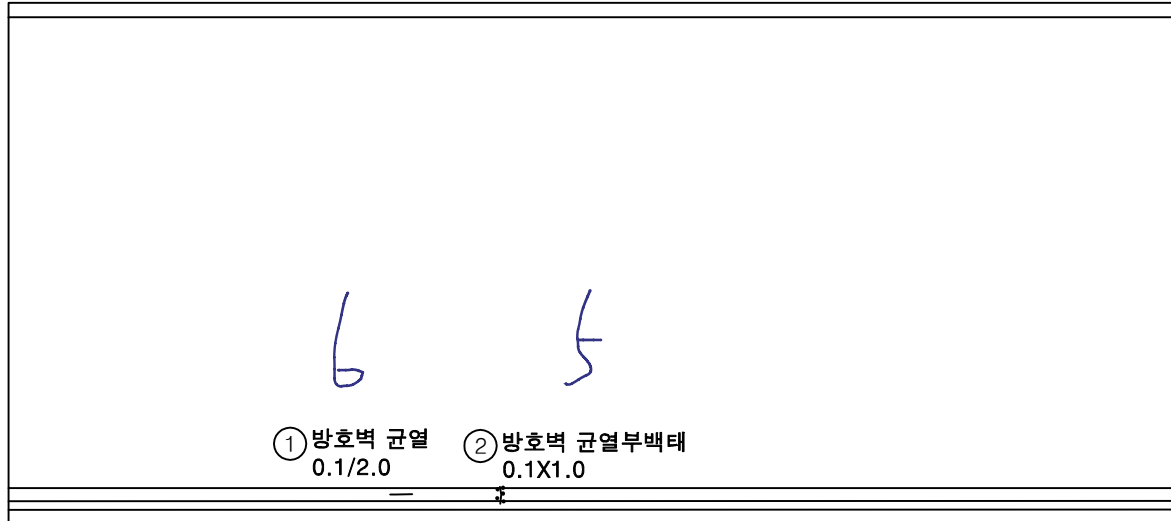
| 번호 | 구분 | 부재 | 손상내용 | 손상현황 | | | | | | 비고 |
|---|---|---|---|---|---|---|---|---|---|---|
| 1 | 19하 | 방호벽 | 방호벽 균열 | 0.1 | 2.0 | | 2.00 | m | 1 | |
| 2 | 19하 | 방호벽 | 균열부백태 | | 0.1 | 1.0 | 0.10 | m <sup>2</sup> | 1 | |

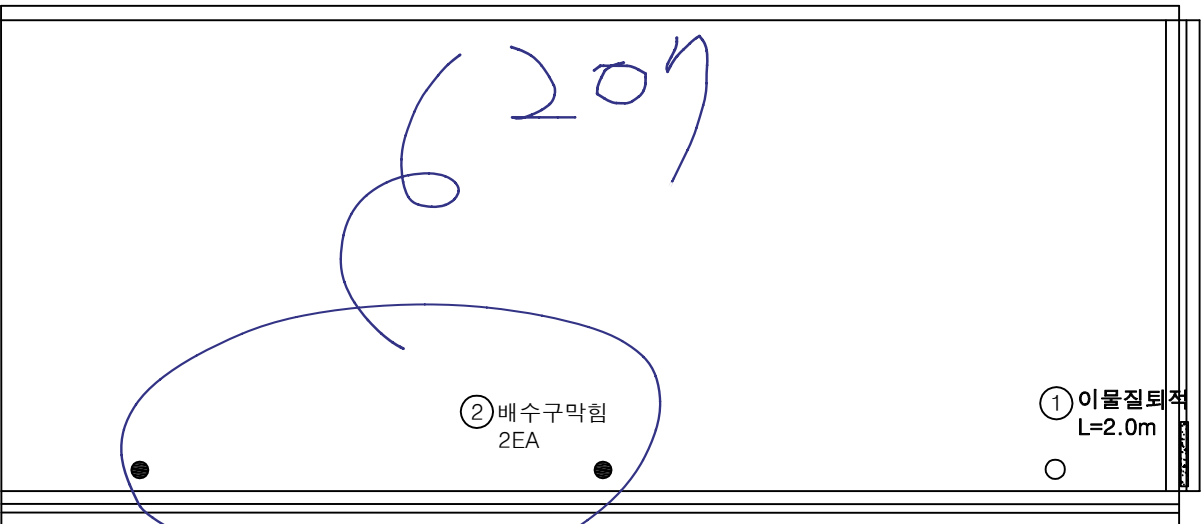
| 번호 | 구분 | 부재 | 손상내용 | 손상현황 | | | | | 비고 |
|---|---|---|---|---|---|---|---|---|---|
| 1 | 19하 | 신축이음 | 이물질퇴적 | | 2.0 | | 2.00 | m | 1 |
| 2 | 21하 | 배수시설 | 배수구 막힘 | | | | 2.00 | EA | 2 |
