상주영천고속도로 2024~2025년 시설물 안전점검 용역  
(2024년 하반기 정기안전점검)

# 외 관 조 사 망 도

중들교

2024.11

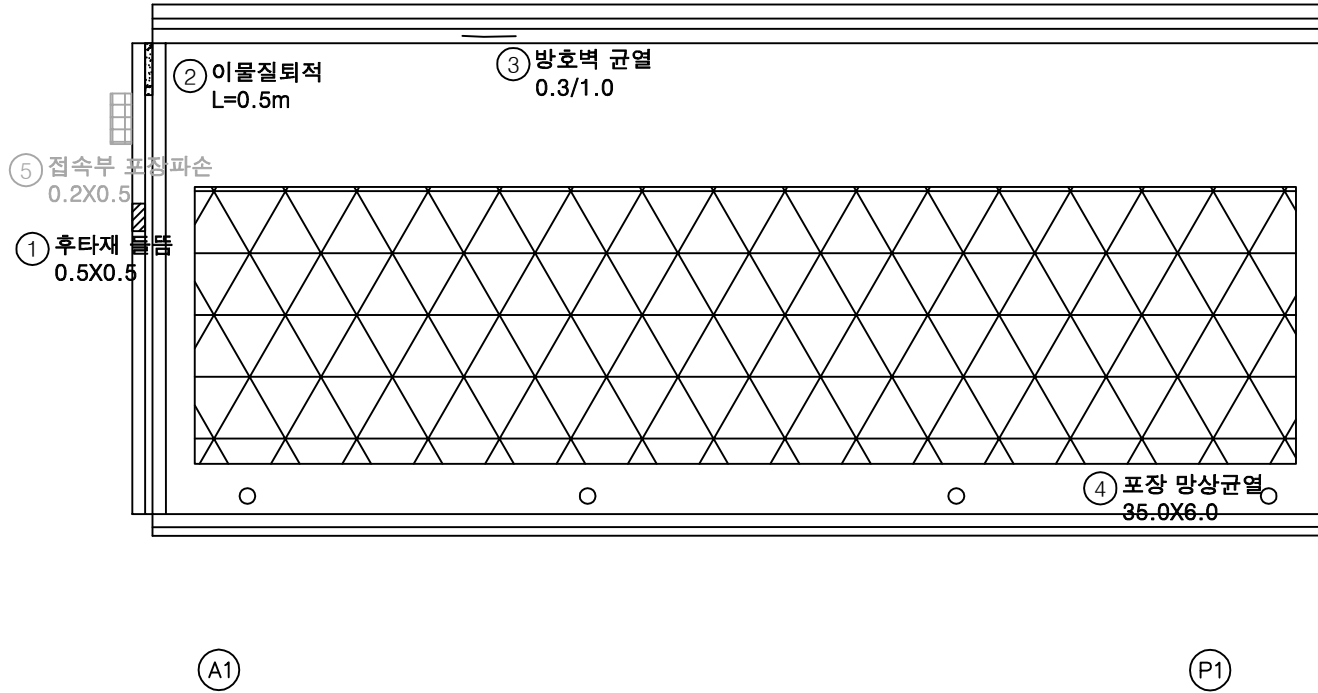
| 번호 | 구분 | 부재 | 손상내용 | 손상현황 | | | | | 비고 |
|---|---|---|---|---|---|---|---|---|---|
| 1 | 19하 | 신축이음 | 후타재 들뜸 | | 0.5 | 0.5 | 0.25 | m <sup>2</sup> | 1 |
| 2 | 19하 | 신축이음 | 이물질퇴적 | | 0.5 | | 0.50 | m | 1 |
| 3 | 19하 | 방호벽 | 방호벽 균열 | 0.3 | 1.0 | | 1.00 | m | 1 |
| 4 | 19하 | 교면포장 | 포장 망상균열 | | 35.0 | 6.0 | 210.00 | m <sup>2</sup> | 1 |
| 5 | 19하 | 교면포장 | 접속부 포장파손 | | 0.2 | 0.5 | 0.10 | m <sup>2</sup> | 1 |

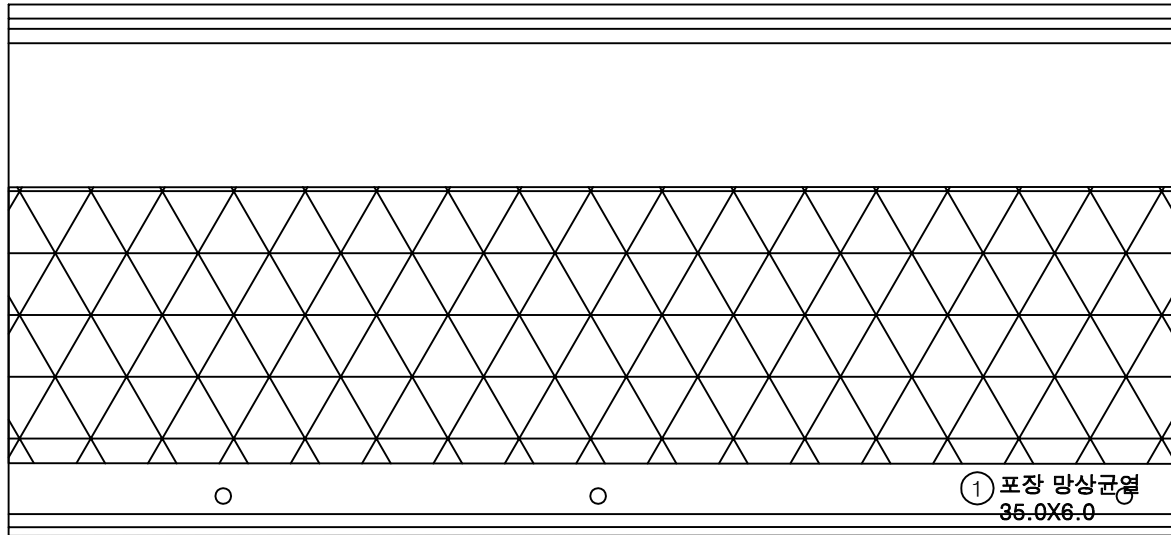
| 번호 | 구분 | 부재 | 손상내용 | 손상현황 | | | | | | 비 고 |
|---|---|---|---|---|---|---|---|---|---|---|
| 1 | 19하 | 교면포장 | 포장 망상균열 | | 35.0 | 6.0 | 210.00 | m <sup>2</sup> | 1 | |

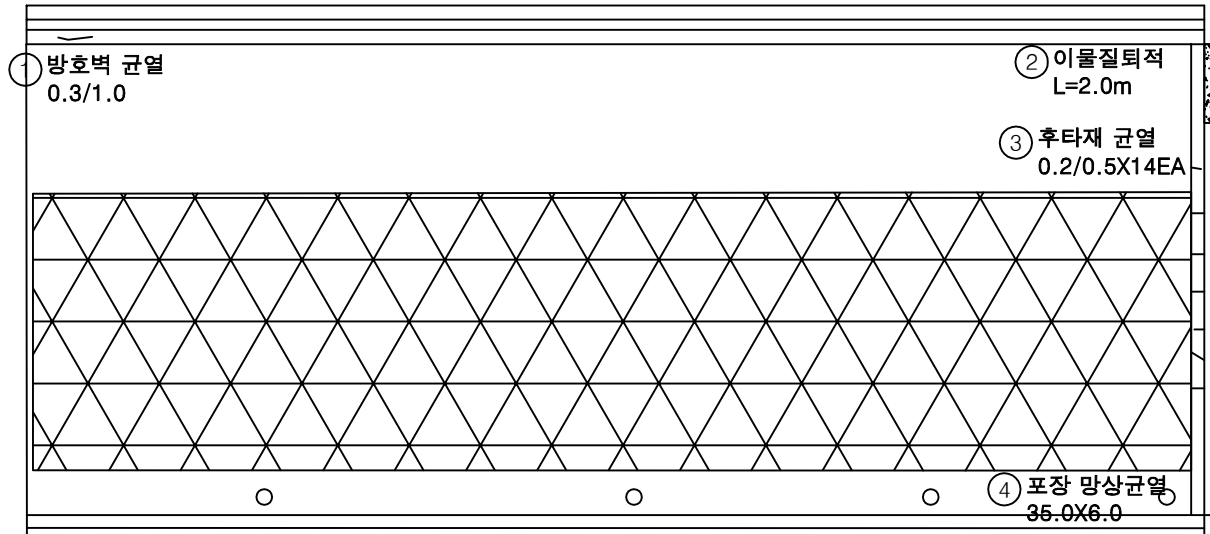
| 번호 | 구분 | 부재 | 손상내용 | 손상현황 | | | | | | 비고 |
|---|---|---|---|---|---|---|---|---|---|---|
| 1 | 19하 | 방호벽 | 방호벽 균열 | 0.3 | 1.0 | | 1.00 | m | 1 | |
| 2 | 19하 | 신축이음 | 이물질퇴적 | | 2.0 | | 2.00 | m | 1 | |
| 3 | 19하 | 신축이음 | 후타재 균열 | 0.2 | 0.5 | | 7.00 | m | 14 | |
| 4 | 19하 | 교면포장 | 포장 망상균열 | | 35.0 | 6.0 | 210.00 | m <sup>2</sup> | 1 | |

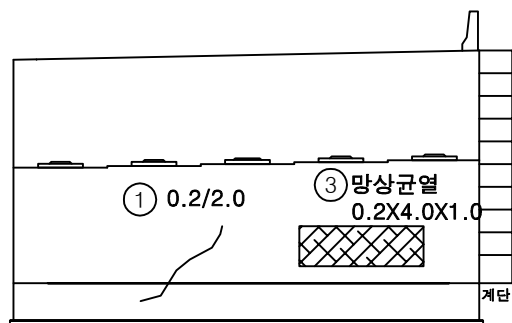
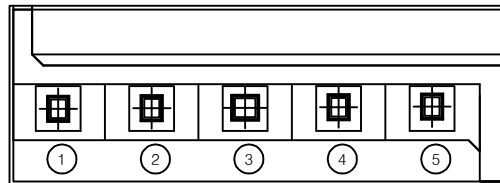
| 번호 | 구분 | 부재 | 손상내용 | 손상현황 | | | | | | 비고 |
|---|---|---|---|---|---|---|---|---|---|---|
| 1 | 19하 | 교대 | 균열(0.3mm미만) | 0.2 | 2.0 | | 2.00 | m | 1 | |
| 2 | 19하 | 교량발침 | plate 부식 | | | | 1.00 | EA | 1 | |
| 3 | 23하 | 교대 | 망상균열 | 0.2 | 4.0 | 1.0 | 4.00 | m | 1 | |

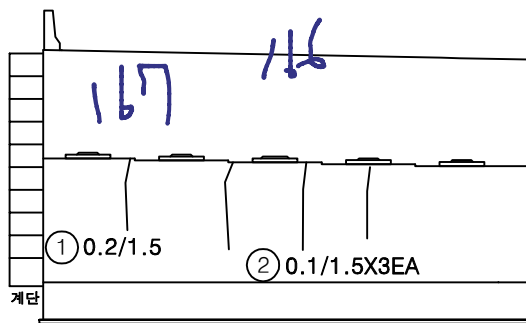
| 번호 | 구분 | 부재 | 손상내용 | 손상현황 | | | | | | 비고 |
|---|---|---|---|---|---|---|---|---|---|---|
| 1 | 19하 | 교대 | 균열(0.3mm미만) | 0.2 | 1.5 | | 1.50 | m | 1 | |
| 2 | 19하 | 교대 | 균열(0.3mm미만) | 0.1 | 1.5 | | 4.50 | m | 3 | |

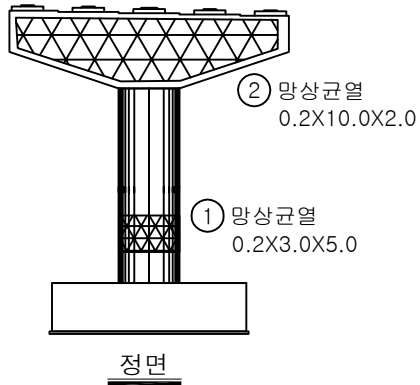
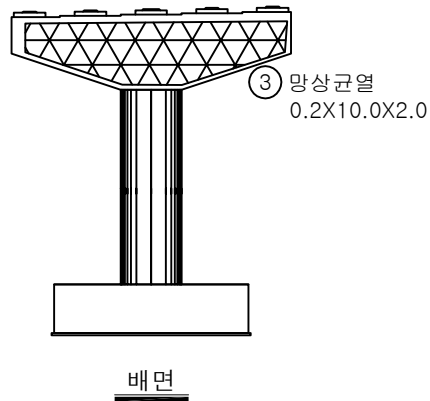
| 번호 | 구분 | 부재 | 손상내용 | 손상현황 | | | | | | 비 고 |
|---|---|---|---|---|---|---|---|---|---|---|
| 1 | 21하 | 교각 | 망상균열 | 0.2 | 3.0 | 5.0 | 15.00 | m <sup>2</sup> | 1 | |
| 2 | 21하 | 교각 | 망상균열 | 0.2 | 10.0 | 2.0 | 20.00 | m <sup>2</sup> | 1 | |
| 3 | 23하 | 교각 | 망상균열 | 0.2 | 10.0 | 2.0 | 20.00 | m <sup>2</sup> | 1 | |

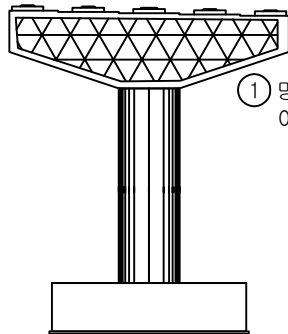
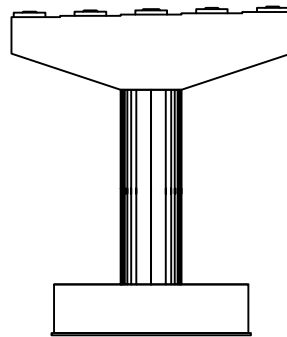
| 번호 | 구분 | 부재 | 손상내용 | 손상현황 | | | | | | 비 고 |
|---|---|---|---|---|---|---|---|---|---|---|
| 1 | 21하 | 교각 | 망상균열 | 0.2 | 10.0 | 2.0 | 20.00 | m <sup>3</sup> | 1 | |

① 망상균열  
0.2X10.0X2.0

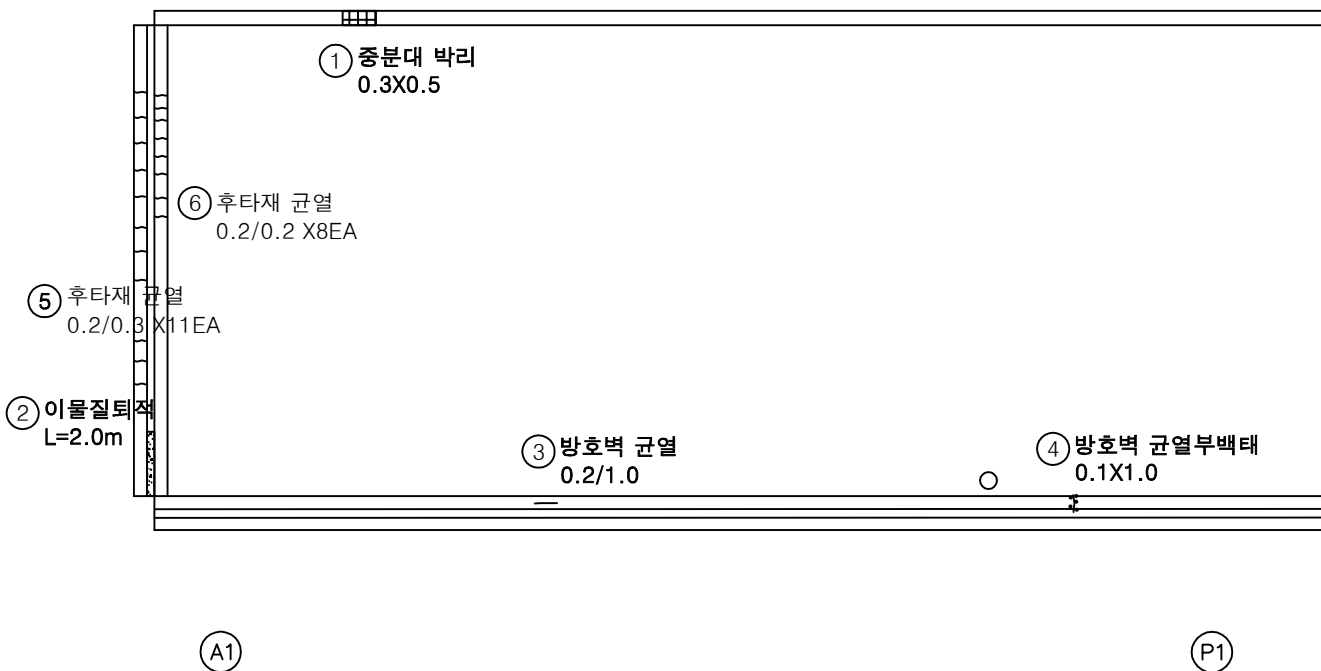
| 번호 | 구분 | 부재 | 손상내용 | 손상현황 | | | | | | 비고 |
|---|---|---|---|---|---|---|---|---|---|---|
| 3 | 19하 | 방호벽 | 방호벽 균열 | 0.2 | 1.0 | | 1.00 | m | 1 | |
| 4 | 19하 | 방호벽 | 균열부백태 | 0.1 | 1.0 | | 0.10 | m <sup>2</sup> | 1 | |
| 5 | 21하 | 신축이음 | 후타재 균열 | 0.2 | 0.3 | | 3.30 | m | 11 | |
| 6 | 21하 | 신축이음 | 후타재 균열 | 0.2 | 0.2 | | 1.60 | m | 8 | |

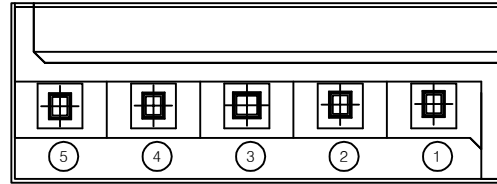
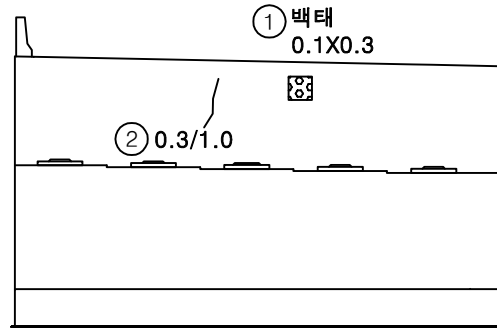
| 번호 | 구분 | 부재 | 손상내용 | 손상현황 | | | | | | 비고 |
|---|---|---|---|---|---|---|---|---|---|---|
| 2 | 24상 | 교대 | 균열(0.3mm이상) | 0.3 | 1.0 | | 1.00 | m | 1 | |

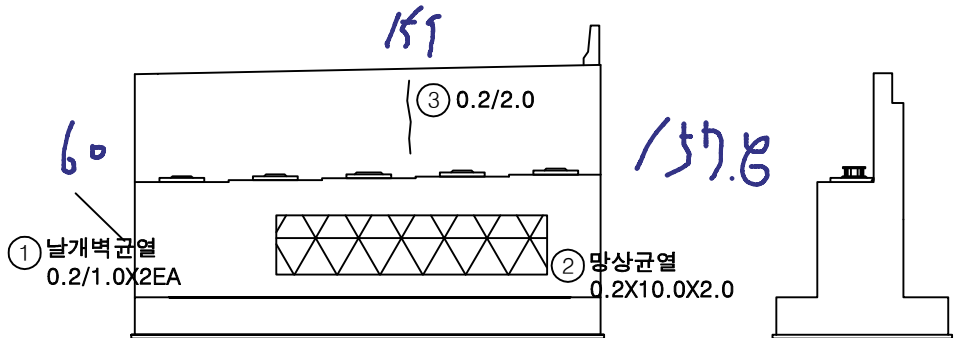
| 번호 | 구분 | 부재 | 손상내용 | 손상현황 | | | | | | 비고 |
|---|---|---|---|---|---|---|---|---|---|---|
| 1 | 19하 | 교대 | 날개벽 균열 | 0.2 | 1.0 | | 2.00 | m | 2 | |
| 2 | 19하 | 교대 | 망상균열 | 0.2 | 10.0 | 2.0 | 20.00 | m <sup>2</sup> | 1 | |
| 3 | 23하 | 교대 | 균열(0.3mm미만) | 0.2 | 2.0 | | 2.00 | m | 1 | |

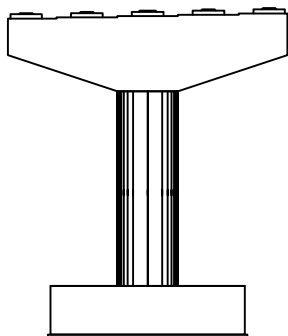
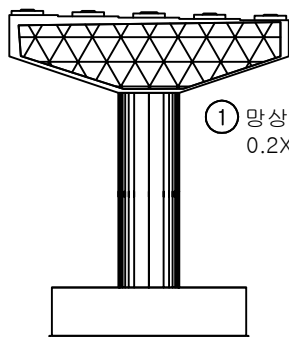
| 번호 | 구분 | 부재 | 손상내용 | 손상현황 | | | | | | 비고 |
|---|---|---|---|---|---|---|---|---|---|---|
| 1 | 21하 | 교각 | 망상균열 | 0.2 | 10.0 | 2.0 | 20.00 | m <sup>2</sup> | 1 | |

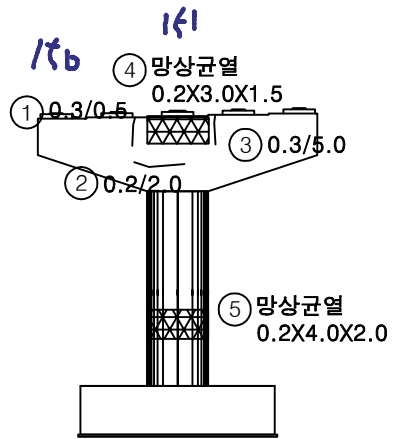
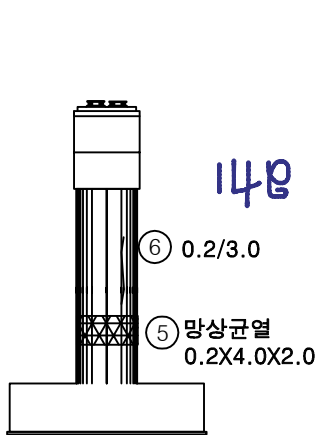
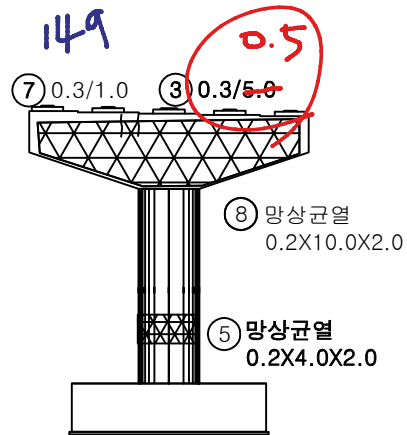
| 번호 | 구분 | 부재 | 손상내용 | 손상현황 | | | | | 비고 |
|---|---|---|---|---|---|---|---|---|---|
| 1 | 19하 | 교각 | 균열(0.3mm이상) | 0.3 | 0.5 | | 0.50 | m | 1 |
| 2 | 19하 | 교각 | 균열(0.3mm미만) | 0.2 | 2.0 | | 2.00 | m | 1 |
| 3 | 21하 | 교각 | 균열(0.3mm이상) | 0.3 | 5.0 | | 5.00 | m | 1 |
| 4 | 19하 | 교각 | 망상균열 | 0.2 | 3.0 | 1.5 | 4.50 | m <sup>2</sup> | 1 |
| 5 | 19하 | 교각 | 망상균열 | 0.2 | 4.0 | 2.0 | 8.00 | m <sup>2</sup> | 1 |
| 6 | 19하 | 교각 | 균열(0.3mm미만) | 0.2 | 3.0 | | 3.00 | m | 1 |
| 7 | 21하 | 교각 | 균열(0.3mm이상) | 0.3 | 1.0 | | 1.00 | m | 1 |
| 8 | 21하 | 교각 | 망상균열 | 0.2 | 10.0 | 2.0 | 20.00 | m <sup>2</sup> | 1 |
