상주영천고속도로 2024~2025년 시설물 안전점검 용역  
(2024년 하반기 정기안전점검)

# 외 관 조 사 망 도

화산JCT R-A교

2024.11

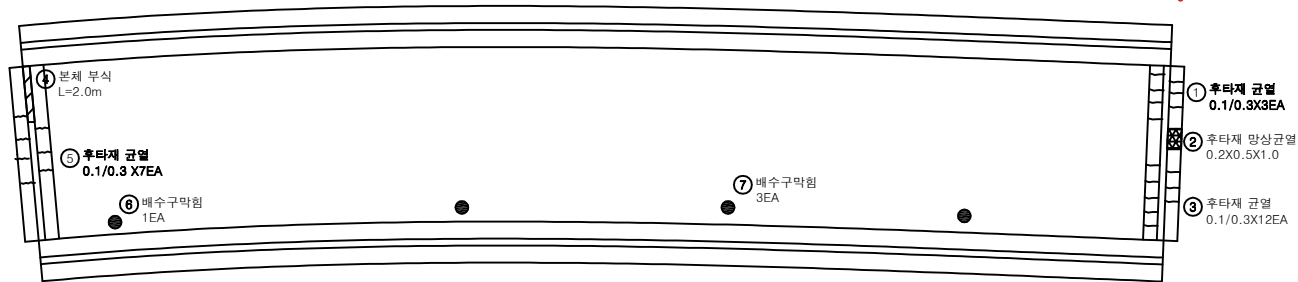
| 번호 | 구분 | 부재 | 손상내용 | 손상현황 | | | | | | 비고 |
|---|---|---|---|---|---|---|---|---|---|---|
| 1 | 19하 | 신축이음 | 후타재 균열 | 0.1 | 0.3 | | 0.90 | m | 3 | |
| 2 | 20하 | 신축이음 | 후타재 망상균열 | 0.2 | 0.5 | 1.0 | 0.50 | m <sup>2</sup> | 1 | |
| 3 | 21하 | 신축이음 | 후타재 균열 | 0.1 | 0.3 | | 3.60 | m | 12 | |
| 4 | 21하 | 신축이음 | 본체 부식 | | 2.0 | | 2.00 | m | 1 | |
| 5 | 21하 | 신축이음 | 후타재 균열 | 0.1 | 0.3 | | 2.10 | m | 7 | |
| 6 | 21하 | 배수시설 | 배수구 막힘 | | | | 1.00 | EA | 1 | |
| 7 | 23상 | 배수시설 | 배수구 막힘 | | | | 3.00 | EA | 3 | |

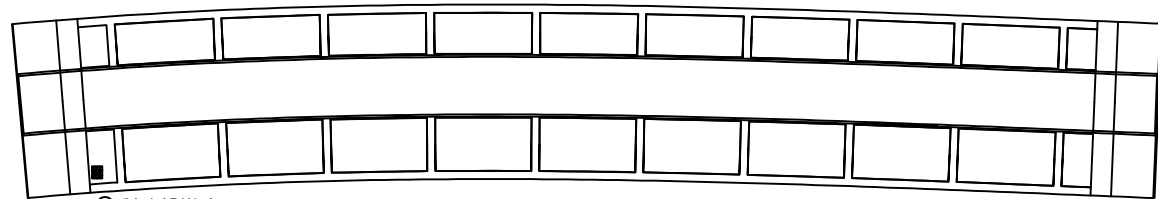
| 번호 | 구분 | 부재 | 손상내용 | 손상현황 | | | | | | 비고 |
|---|---|---|---|---|---|---|---|---|---|---|
| 1 | 21하 | 배수시설 | 배수관 이음부누수 | | | | 1.00 | EA | 1 | |

① 배수관이음부누수  
1EA

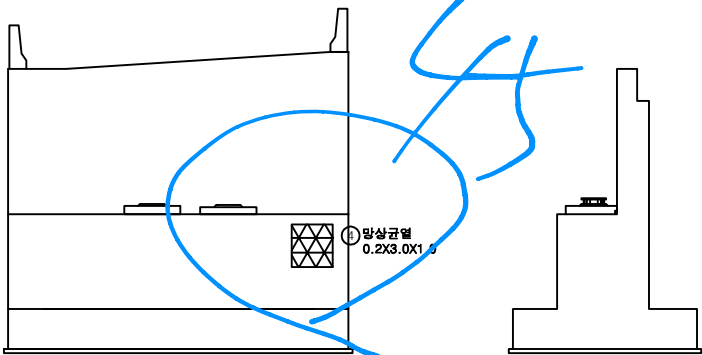
| 번호 | 구분 | 부재 | 손상내용 | 손상현황 | | | | | | 비고 |
|---|---|---|---|---|---|---|---|---|---|---|
| 1 | 19하 | 교량받침 | 무수축물탈 들뜸 | | 0.3 | 0.3 | 0.09 | m <sup>2</sup> | 1 | |
| 2 | 19하 | 교량받침 | 무수축물탈 들뜸 | | 0.3 | 0.3 | 0.09 | m <sup>2</sup> | 1 | |
| 3 | 19하 | 교량받침 | 방침콘크리트 재료분리 | | 0.1 | 0.1 | 0.01 | m <sup>2</sup> | 1 | 21하 보강 |
| 4 | 21하 | 교대 | 망상균열 | 0.2 | 3.0 | 1.0 | 3.00 | m <sup>2</sup> | 1 | |
| 5 | 21하 | 교량받침 | 무수축물탈 들뜸 | | 0.3 | 0.3 | 0.09 | m <sup>2</sup> | 1 | |
| 6 | 21하 | 교량받침 | 무수축물탈 들뜸 | | 0.3 | 0.3 | 0.09 | m <sup>2</sup> | 1 | |

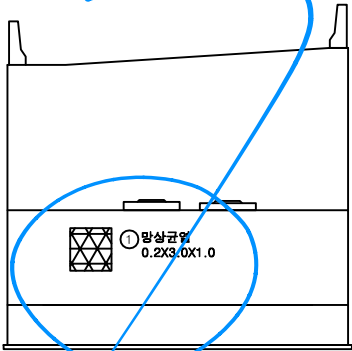
| 번호 | 구분 | 부재 | 손상내용 | 손상현황 | | | | | | 비 고 |
|---|---|---|---|---|---|---|---|---|---|---|
| 1 | 196하 | 교대 | 망상균열 | 0.2 | 3.0 | 1.0 | 3.00 | m <sup>2</sup> | 1 | |
