상주영천고속도로 2024~2025년 시설물 안전점검 용역  
(2024년 하반기 정기안전점검)

# 외 관 조 사 망 도

화산JCT R-A1교

2024.11

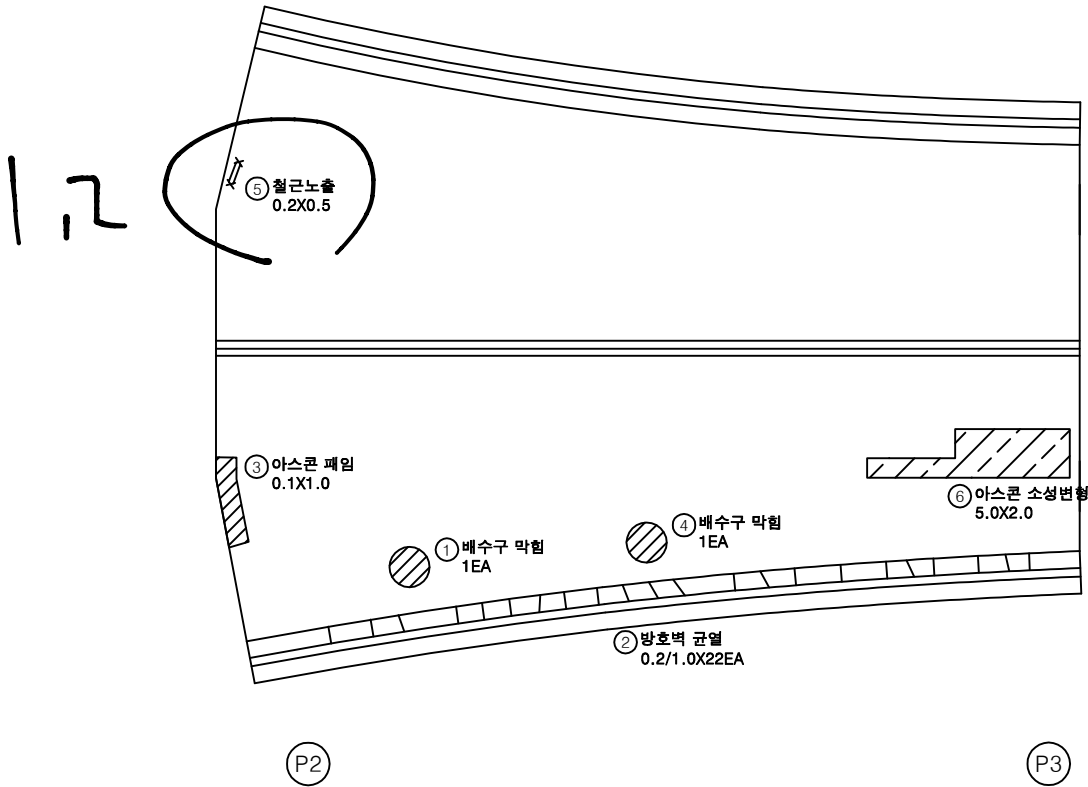
| 도면번호 | 03 |

| 번호 | 구분 | 부재 | 손상내용 | 손상현황 | | | | | 비고 |
|---|---|---|---|---|---|---|---|---|---|
| 1 | 19하 | 배수시설 | 배수구 막힘 | | | | 1.00 | EA | 1 |
| 2 | 19하 | 방호벽 | 방호벽 균열 | 0.2 | 1.0 | | 22.00 | m | 22 |
| 3 | 19하 | 교면포장 | 아스콘 패임 | | 0.1 | 1.0 | 0.10 | ㎡ | 1 |
| 4 | 20하 | 배수시설 | 배수구 막힘 | | | | 1.00 | EA | 1 |
| 5 | 21하 | 교면포장 | 철근노출 | | 0.2 | 0.5 | 0.10 | ㎡ | 1 |
| 6 | 23하 | 교면포장 | 아스콘 소성변형 | 5.0 | 2.0 | | 10.00 | ㎡ | 1 |

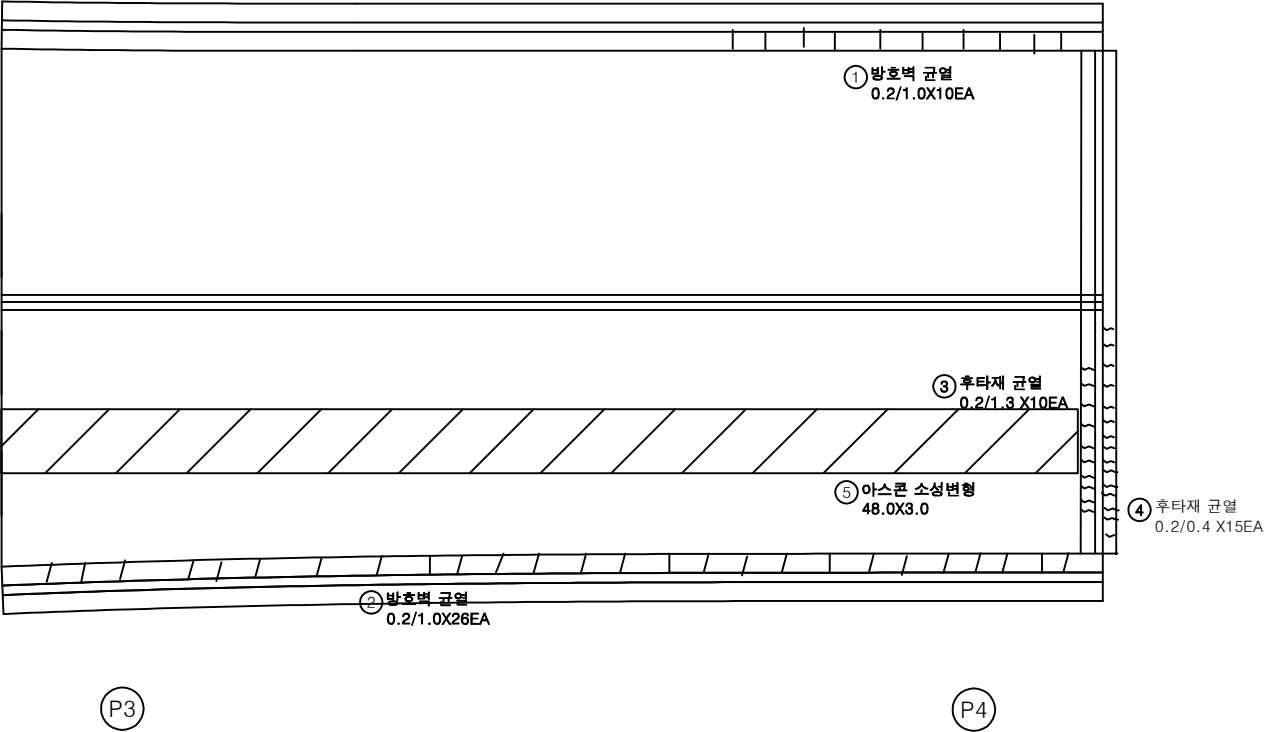
| 도면번호 | 04 |

| 번호 | 구분 | 부재 | 손상내용 | 손상현황 | | | | | | 비고 |
|---|---|---|---|---|---|---|---|---|---|---|
| 1 | 19하 | 방호벽 | 방호벽 균열 | 0.2 | 1.0 | | 10.00 | m | 10 | |
| 2 | 19하 | 방호벽 | 방호벽 균열 | 0.2 | 1.0 | | 26.00 | m | 26 | |
| 3 | 21하 | 신속이음 | 후타재 균열 | 0.2 | 1.3 | | 13.00 | m | 10 | |
| 4 | 21하 | 신속이음 | 후타재 균열 | 0.2 | 0.4 | | 6.00 | m | 15 | |
| 5 | 23하 | 교면포장 | 아스콘 소성변형 | | 48.0 | 3.0 | 144.00 | m <sup>2</sup> | 1 | |

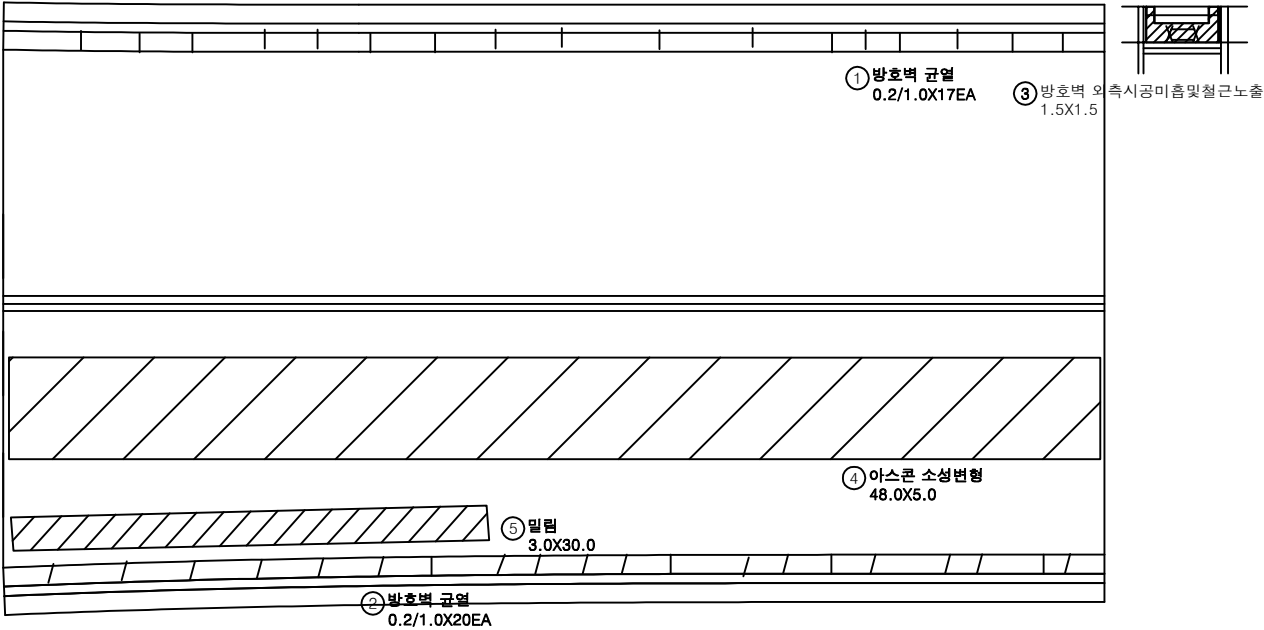
| 도면번호 | 05 |

| 번호 | 구분 | 부재 | 손상내용 | 손상현황 | | | | | | 비고 |
|---|---|---|---|---|---|---|---|---|---|---|
| 1 | 19하 | 방호벽 | 방호벽 균열 | 0.2 | 1.0 | | 17.00 | m | 17 | |
| 2 | 19하 | 방호벽 | 방호벽 균열 | 0.2 | 1.0 | | 20.00 | m | 20 | |
| 3 | 21하 | 방호벽 | 방호벽 외측시공미흡및철근노출 | | 1.5 | 1.5 | 2.25 | ㎡ | 1 | |
| 4 | 23하 | 교면포장 | 아스콘 소성변형 | | 48.0 | 5.0 | 240.00 | ㎡ | 1 | |
| 5 | 23하 | 교면포장 | 일립 | | 3.0 | 30.0 | 90.00 | ㎡ | 1 | |

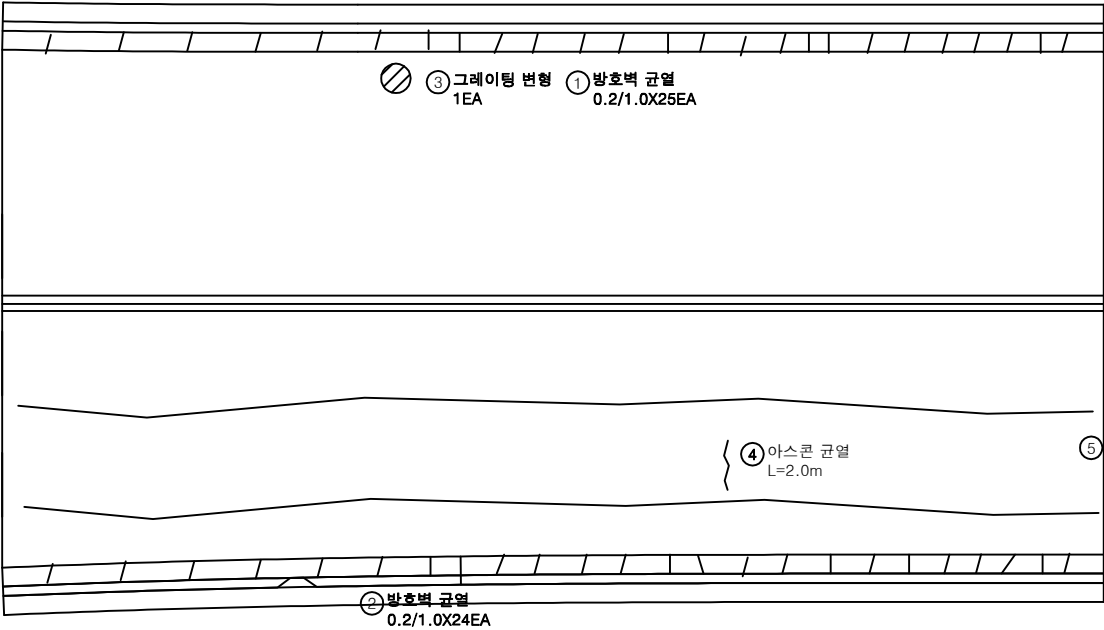
| 번호 | 구분 | 부재 | 손상내용 | 손상현황 | | | | | | 비고 |
|---|---|---|---|---|---|---|---|---|---|---|
| 1 | 19하 | 방호벽 | 방호벽 균열 | 0.2 | 1.0 | | 25.00 | m | 25 | |
| 2 | 19하 | 방호벽 | 방호벽 균열 | 0.2 | 1.0 | | 24.00 | m | 24 | |
| 3 | 19하 | 배수시설 | 그레이팅 변형 | | | | 1.00 | EA | 1 | |
| 4 | 21하 | 교면포장 | 아스콘 균열 | | 2.0 | | 2.00 | m | 1 | |
| 5 | 23하 | 교면포장 | 아스콘 균열 | | 48.0 | | 96.00 | m | 2 | |

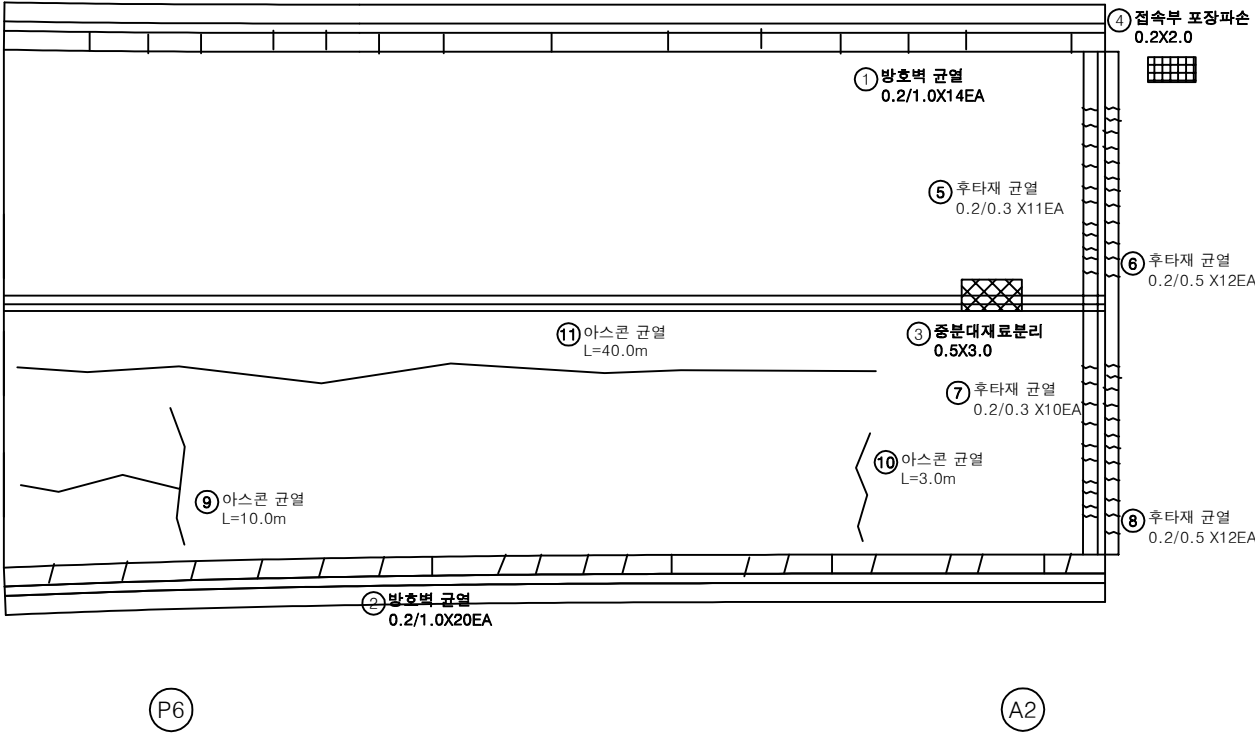
| 번호 | 구분 | 부재 | 손상내용 | 손상현황 | | | | | | 비 고 |
|---|---|---|---|---|---|---|---|---|---|---|
| 1 | 19하 | 방호벽 | 방호벽 균열 | 0.2 | 1.0 | | 14.00 | m | 14 | |
| 2 | 19하 | 방호벽 | 방호벽 균열 | 0.2 | 1.0 | | 20.00 | m | 20 | |
| 5 | 21하 | 신축이음 | 후타재 균열 | 0.2 | 0.3 | | 3.30 | m | 11 | |
| 6 | 21하 | 신축이음 | 후타재 균열 | 0.2 | 0.5 | | 6.00 | m | 12 | |
| 7 | 21하 | 신축이음 | 후타재 균열 | 0.2 | 0.3 | | 3.00 | m | 10 | |
| 8 | 21하 | 신축이음 | 후타재 균열 | 0.2 | 0.5 | | 6.00 | m | 12 | |
| 9 | 23하 | 교면포장 | 아스콘 균열 | | 10.0 | | 10.00 | m | 1 | |
| 10 | 23하 | 교면포장 | 아스콘 균열 | | 3.0 | | 3.00 | m | 1 | |
| 11 | 23하 | 교면포장 | 아스콘 균열 | | 40.0 | | 40.00 | m | 1 | |

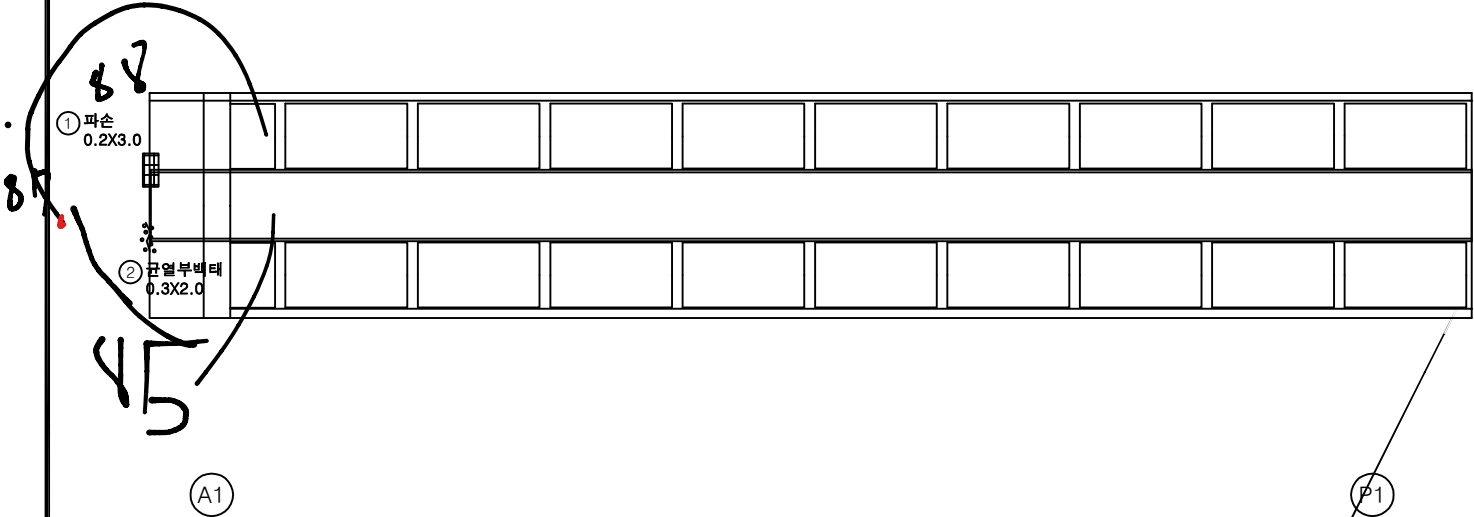
| 번호 | 구분 | 부재 | 손상내용 | 손상현황 | | | | | | 비고 |
|---|---|---|---|---|---|---|---|---|---|---|
| 2 | 19하 | 바닥판 | 균열부백태 | | 0.3 | 2.0 | 0.60 | m <sup>2</sup> | 1 | |
