상주영천고속도로 2024~2025년 시설물 안전점검 용역  
(2024년 하반기 정기안전점검)

# 외 관 조 사 망 도

화산JCT R-A1교

2024.11

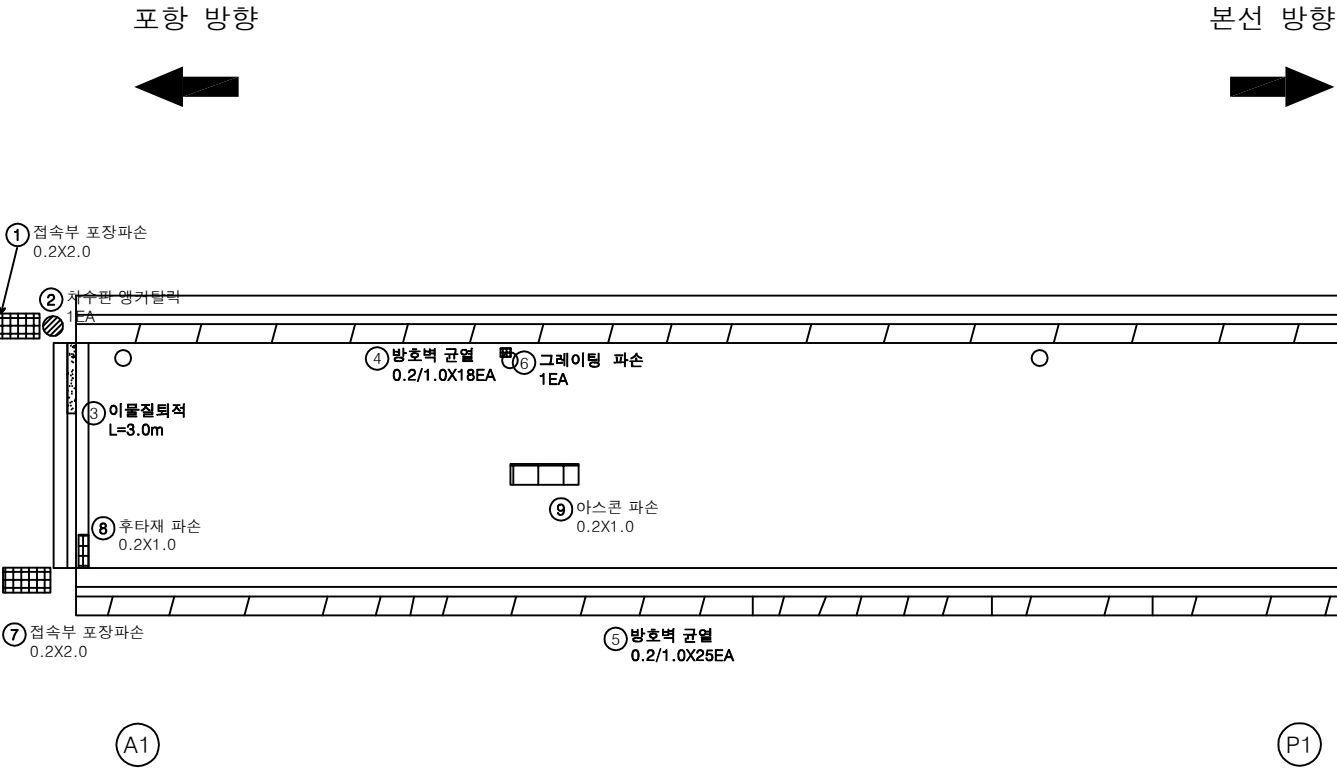
| 도면번호 | 01 |

| 번호 | 구분 | 부재 | 손상내용 | 손상현황 | | | | | | 비고 |
|---|---|---|---|---|---|---|---|---|---|---|
| 1 | 19하 | 교면포장 | 접속부 포장파손 | | 0.2 | 2.0 | 0.40 | m <sup>2</sup> | 1 | |
| 2 | 19하 | 신속이음 | 차수판 앵커탈락 | | | | 1.00 | EA | 1 | |
| 3 | 19하 | 신속이음 | 이물질회적 | | 3.0 | | 3.00 | m | 1 | |
| 4 | 19하 | 방호벽 | 방호벽 균열 | 0.2 | 1.0 | | 18.00 | m | 18 | |
| 5 | 19하 | 방호벽 | 방호벽 균열 | 0.2 | 1.0 | | 25.00 | m | 25 | |
| 6 | 21하 | 배수시설 | 그레이팅 파손 | | | | 1.00 | EA | 1 | |
| 7 | 21하 | 교면포장 | 접속부 포장파손 | | 0.2 | 2.0 | 0.40 | m <sup>2</sup> | 1 | |
| 8 | 23하 | 신속이음 | 후타재 파손 | 0.2 | 1.0 | 0.20 | m <sup>2</sup> | | 1 | |
| 9 | 24상 | 교면포장 | 아스콘 파손 | 0.2 | 1.0 | 0.20 | m <sup>2</sup> | | 1 | |

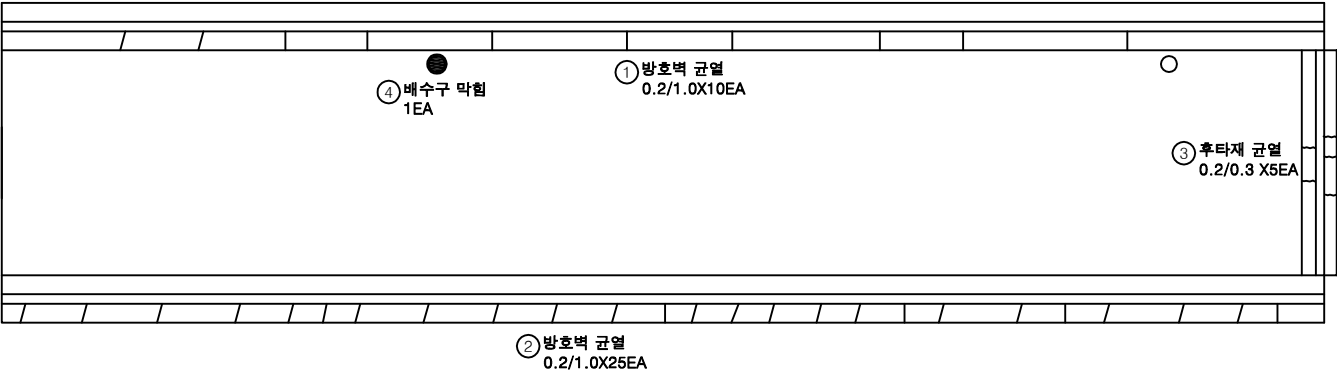
| | | | 02 |

| 번호 | 구분 | 부재 | 손상내용 | 손상현황 | | | | | | 비고 |
|---|---|---|---|---|---|---|---|---|---|---|
| 1 | 19하 | 방호벽 | 방호벽 균열 | 0.2 | 1.0 | | 10.00 | m | 10 | |
| 2 | 19하 | 방호벽 | 방호벽 균열 | 0.2 | 1.0 | | 25.00 | m | 25 | |
| 3 | 23하 | 신축이음 | 후타재 균열 | 0.2 | 0.3 | | 1.50 | m | 5 | |
| 4 | 24하 | 배수시설 | 배수구 막힘 | | | | 1.00 | EA | 1 | |

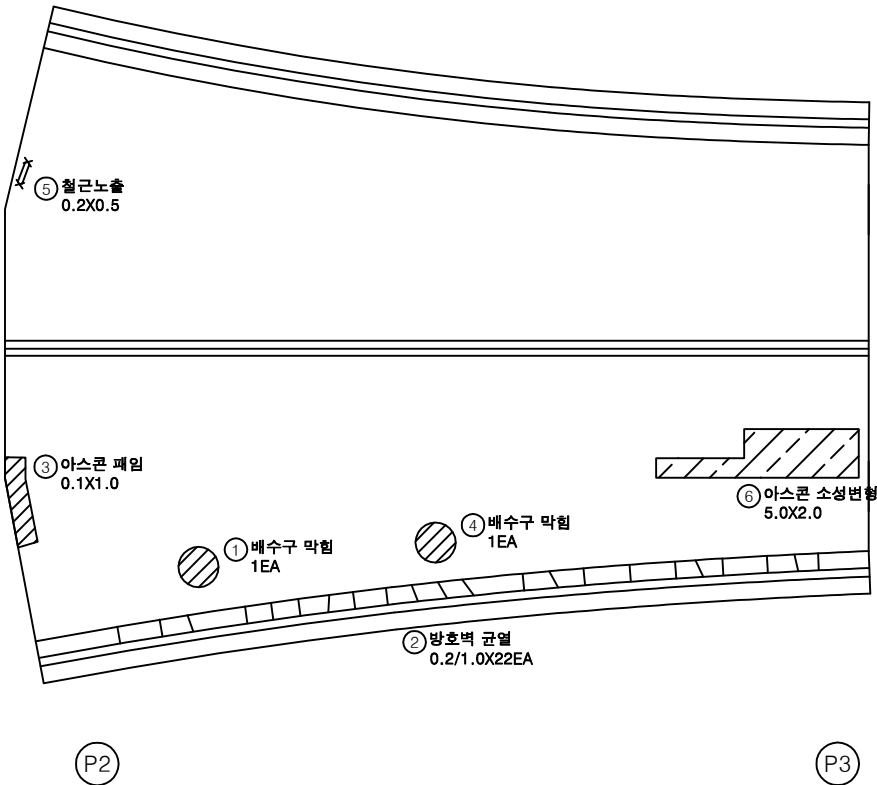
| 도면번호 | 03 |

| 번호 | 구분 | 부재 | 손상내용 | 손상현황 | | | | | 비고 |
|---|---|---|---|---|---|---|---|---|---|
| 1 | 19하 | 배수시설 | 배수구 막힘 | | | | 1.00 | EA | 1 |
| 2 | 19하 | 방호벽 | 방호벽 균열 | 0.2 | 1.0 | | 22.00 | m | 22 |
| 3 | 19하 | 교면포장 | 아스콘 패임 | | 0.1 | 1.0 | 0.10 | ㎡ | 1 |
| 4 | 20하 | 배수시설 | 배수구 막힘 | | | | 1.00 | EA | 1 |
| 5 | 21하 | 교면포장 | 철근노출 | | 0.2 | 0.5 | 0.10 | ㎡ | 1 |
| 6 | 23하 | 교면포장 | 아스콘 소성변형 | | 5.0 | 2.0 | 10.00 | ㎡ | 1 |

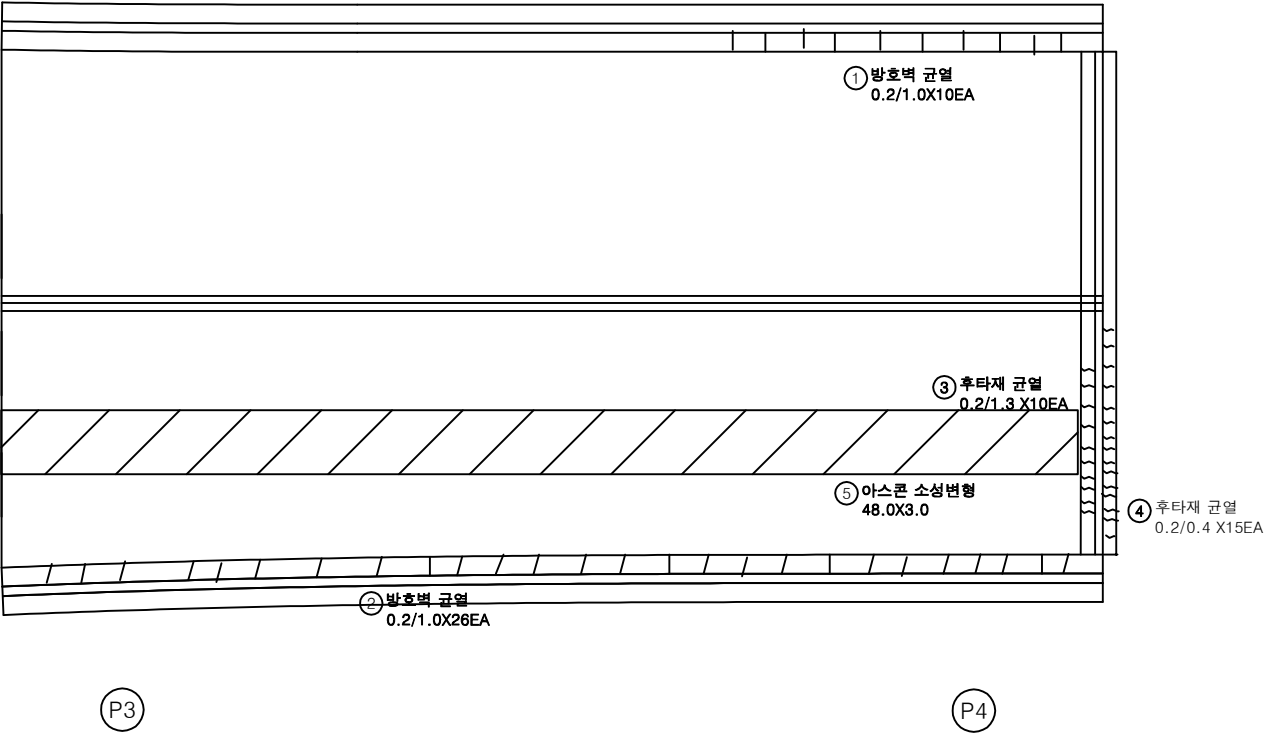
| 도면번호 | 04 |

| 번호 | 구분 | 부재 | 손상내용 | 손상현황 | | | | | | 비고 |
|---|---|---|---|---|---|---|---|---|---|---|
| 1 | 19하 | 방호벽 | 방호벽 균열 | 0.2 | 1.0 | | 10.00 | m | 10 | |
| 2 | 19하 | 방호벽 | 방호벽 균열 | 0.2 | 1.0 | | 26.00 | m | 26 | |
| 3 | 21하 | 신속이음 | 후타재 균열 | 0.2 | 1.3 | | 13.00 | m | 10 | |
| 4 | 21하 | 신속이음 | 후타재 균열 | 0.2 | 0.4 | | 6.00 | m | 15 | |
| 5 | 23하 | 교면포장 | 아스콘 소성변형 | | 48.0 | 3.0 | 144.00 | m <sup>2</sup> | 1 | |

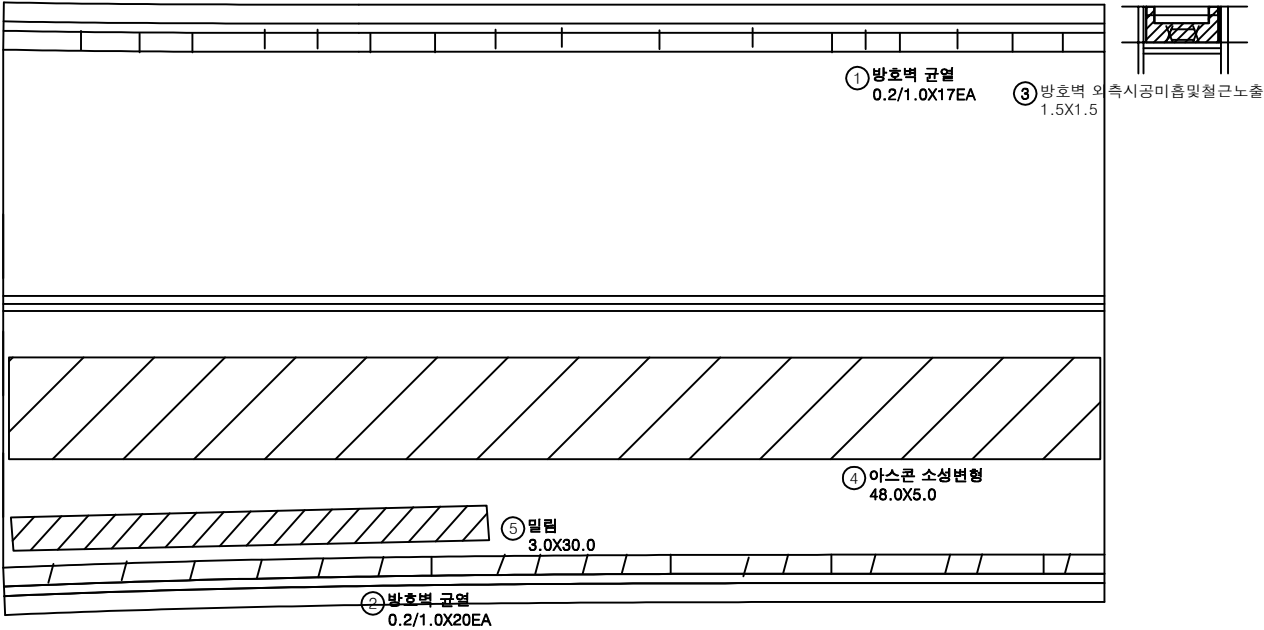
| 도면번호 | 05 |

| 번호 | 구분 | 부재 | 손상내용 | 손상현황 | | | | | | 비고 |
|---|---|---|---|---|---|---|---|---|---|---|
| 1 | 19하 | 방호벽 | 방호벽 균열 | 0.2 | 1.0 | | 17.00 | m | 17 | |
| 2 | 19하 | 방호벽 | 방호벽 균열 | 0.2 | 1.0 | | 20.00 | m | 20 | |
| 3 | 21하 | 방호벽 | 방호벽 외측시공미흡및철근노출 | | 1.5 | 1.5 | 2.25 | ㎡ | 1 | |
| 4 | 23하 | 교면포장 | 아스콘 소성변형 | | 48.0 | 5.0 | 240.00 | ㎡ | 1 | |
| 5 | 23하 | 교면포장 | 일립 | | 3.0 | 30.0 | 90.00 | ㎡ | 1 | |

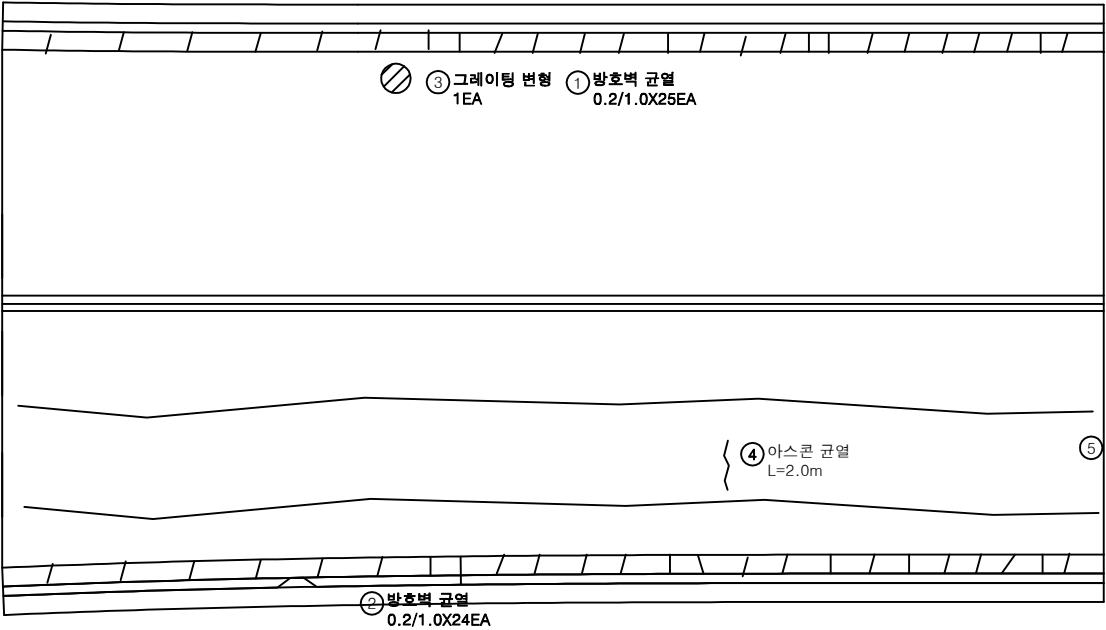
| 번호 | 구분 | 부재 | 손상내용 | 손상현황 | | | | | | 비고 |
|---|---|---|---|---|---|---|---|---|---|---|
| 1 | 19하 | 방호벽 | 방호벽 균열 | 0.2 | 1.0 | | 25.00 | m | 25 | |
| 2 | 19하 | 방호벽 | 방호벽 균열 | 0.2 | 1.0 | | 24.00 | m | 24 | |
| 3 | 19하 | 배수시설 | 그레이팅 변형 | | | | 1.00 | EA | 1 | |
| 4 | 21하 | 교면포장 | 아스콘 균열 | | 2.0 | | 2.00 | m | 1 | |
| 5 | 23하 | 교면포장 | 아스콘 균열 | | 48.0 | | 96.00 | m | 2 | |

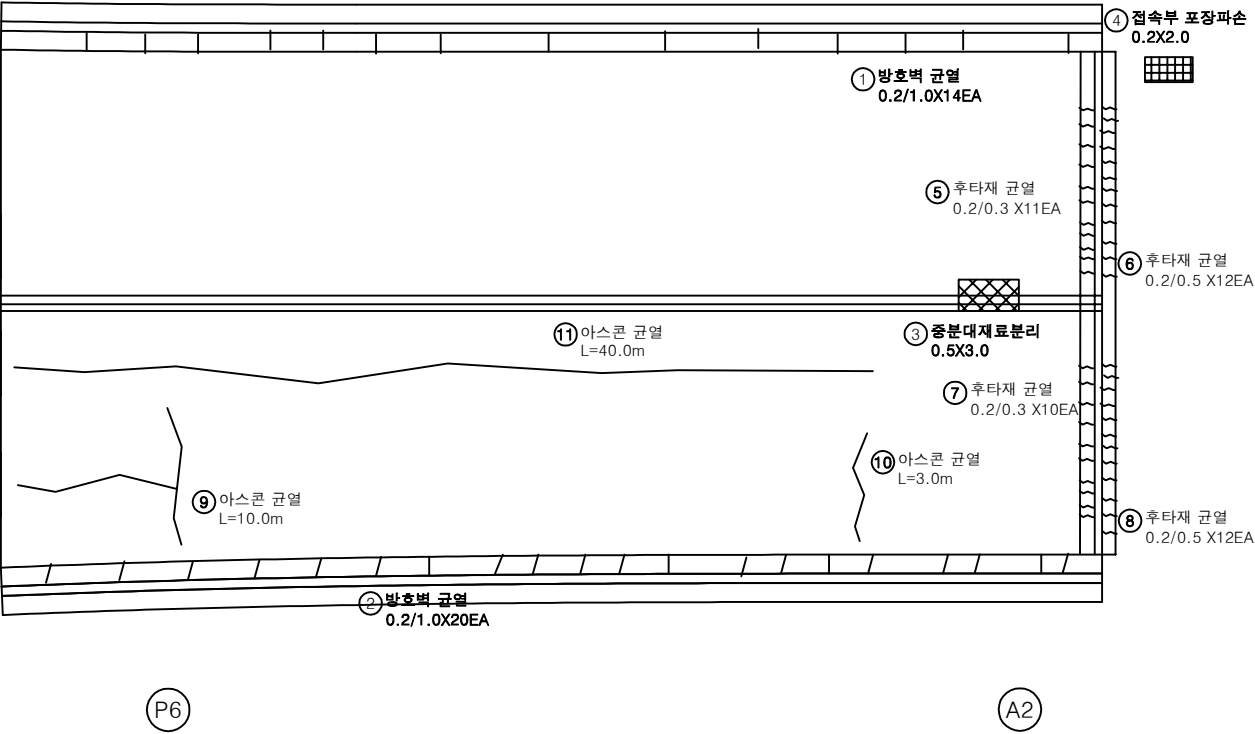
| 번호 | 구분 | 부재 | 손상내용 | 손상현황 | | | | | | 비 고 |
|---|---|---|---|---|---|---|---|---|---|---|
| 1 | 19하 | 방호벽 | 방호벽 균열 | 0.2 | 1.0 | | 14.00 | m | 14 | |
| 2 | 19하 | 방호벽 | 방호벽 균열 | 0.2 | 1.0 | | 20.00 | m | 20 | |
| 5 | 21하 | 신축이음 | 후타재 균열 | 0.2 | 0.3 | | 3.30 | m | 11 | |
| 6 | 21하 | 신축이음 | 후타재 균열 | 0.2 | 0.5 | | 6.00 | m | 12 | |
| 7 | 21하 | 신축이음 | 후타재 균열 | 0.2 | 0.3 | | 3.00 | m | 10 | |
| 8 | 21하 | 신축이음 | 후타재 균열 | 0.2 | 0.5 | | 6.00 | m | 12 | |
| 9 | 23하 | 교면포장 | 아스콘 균열 | | 10.0 | | 10.00 | m | 1 | |
| 10 | 23하 | 교면포장 | 아스콘 균열 | | 3.0 | | 3.00 | m | 1 | |
| 11 | 23하 | 교면포장 | 아스콘 균열 | | 40.0 | | 40.00 | m | 1 | |

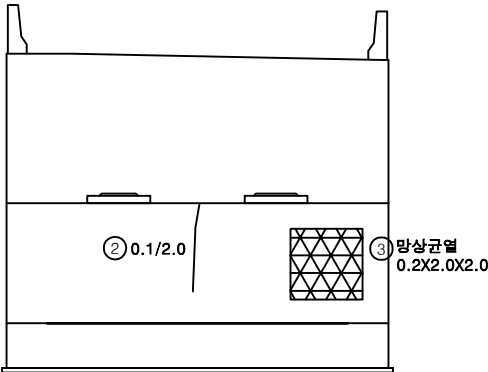
| 번호 | 구분 | 부재 | 손상내용 | 손상현황 | | | | | | 비 고 |
|---|---|---|---|---|---|---|---|---|---|---|
| 1 | 19하 | 교량받침 | 무수축물탈 균열 | 0.1 | 0.2 | | 0.20 | m | 1 | |
| 2 | 19하 | 교대 | 균열(0.3mm미만) | 0.1 | 2.0 | | 2.00 | m | 1 | |
| 3 | 19하 | 교대 | 망상균열 | 0.2 | 2.0 | 2.0 | 4.00 | m <sup>2</sup> | 1 | |

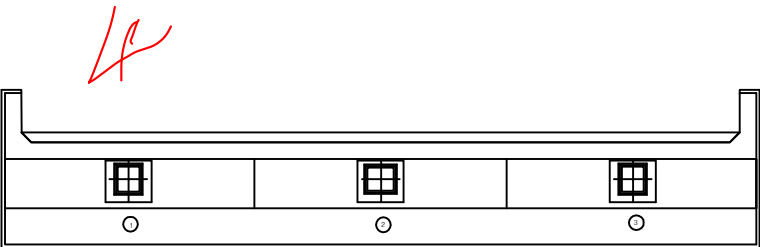
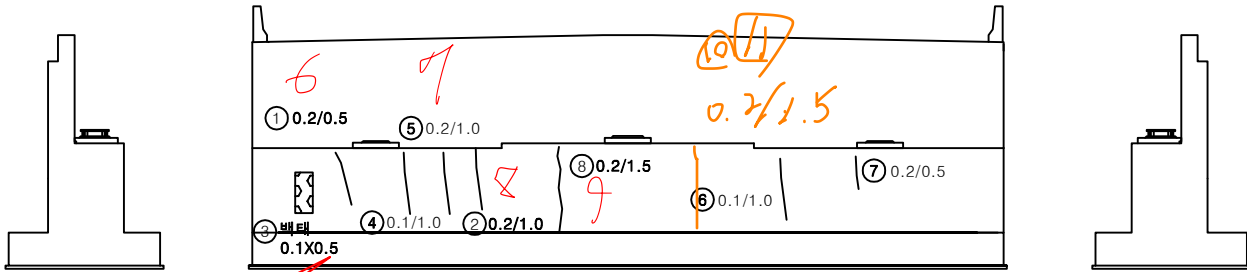
| 번호 | 구분 | 부재 | 손상내용 | 손상현황 | | | | | | 비고 |
|---|---|---|---|---|---|---|---|---|---|---|
| 1 | 19하 | 교대 | 균열(0.3mm미만) | 0.2 | 0.5 | | 0.50 | m | 1 | |
| 2 | 19하 | 교대 | 균열(0.3mm미만) | 0.2 | 1.0 | | 1.00 | m | 1 | |
| 4 | 21하 | 교대 | 균열(0.3mm미만) | 0.1 | 1.0 | | 1.00 | m | 1 | |
| 5 | 21하 | 교대 | 균열(0.3mm미만) | 0.2 | 1.0 | | 1.00 | m | 1 | |
| 6 | 21하 | 교대 | 균열(0.3mm미만) | 0.1 | 1.0 | | 1.00 | m | 1 | |
| 7 | 21하 | 교대 | 균열(0.3mm미만) | 0.2 | 0.5 | | 0.50 | m | 1 | |
| 8 | 23하 | 교대 | 균열(0.3mm미만) | 0.2 | 1.5 | | 1.50 | m | 1 | |

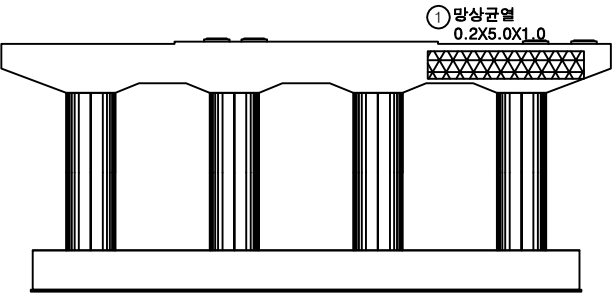
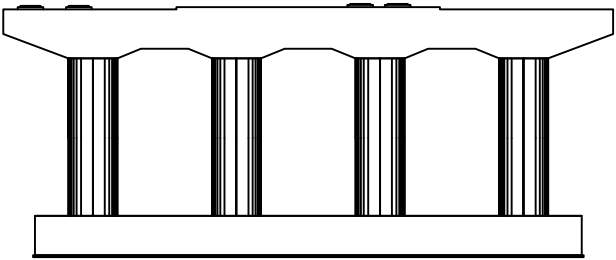
| 번호 | 구분 | 부재 | 손상내용 | 손상현황 | | | | | | 비 고 |
|---|---|---|---|---|---|---|---|---|---|---|
| 1 | 19하 | 교각 | 망상균열 | 0.2 | 5.0 | 1.0 | 5.00 | m <sup>2</sup> | 1 | |
| 3 | 19하 | 교량받침 | 무수축물탈 균열 | 0.1 | 0.2 | | 0.80 | m | 4 | |

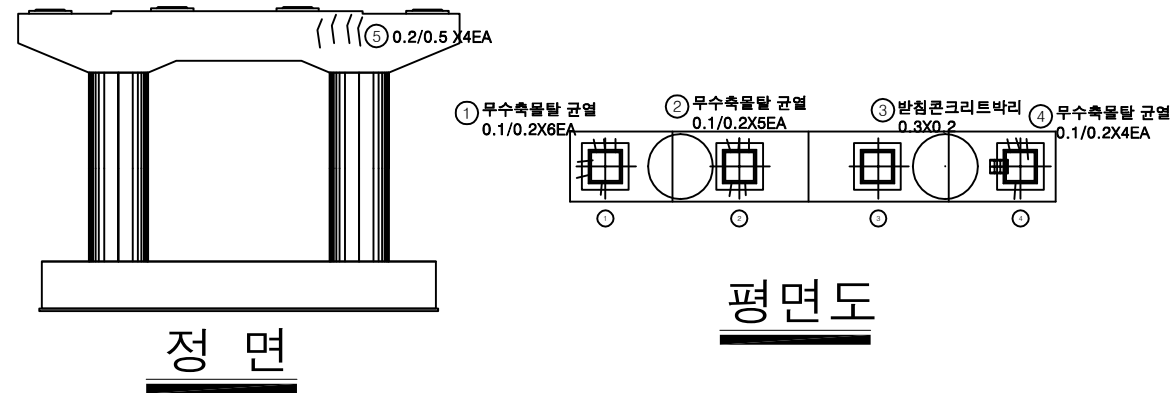
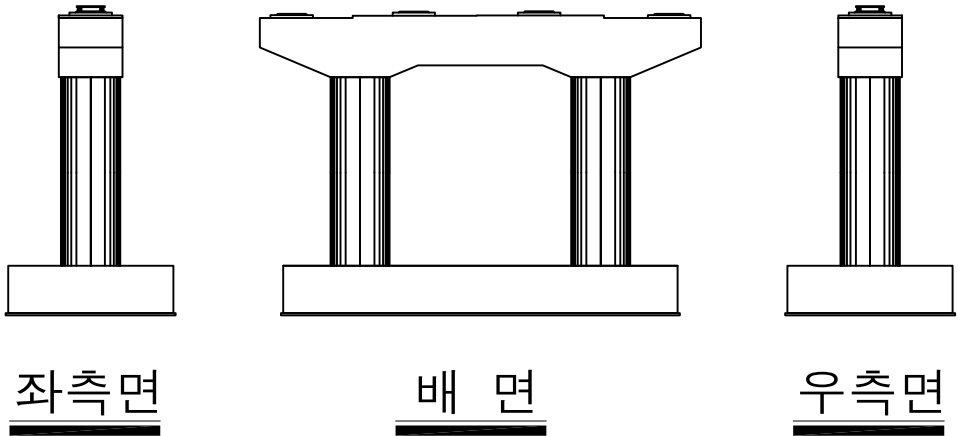
| 번호 | 구분 | 부재 | 손상내용 | 손상현황 | | | | | | 비고 |
|---|---|---|---|---|---|---|---|---|---|---|
| 1 | 19하 | 교량받침 | 무수축물탈 균열 | 0.1 | 0.2 | | 1.20 | m | 6 | |
| 2 | 19하 | 교량받침 | 무수축물탈 균열 | 0.1 | 0.2 | | 1.00 | m | 5 | |
| 4 | 19하 | 교량받침 | 무수축물탈 균열 | 0.1 | 0.2 | | 0.80 | m | 4 | |
| 5 | 21하 | 교각 | 균열(0.3mm미만) | 0.2 | 0.5 | | 2.00 | m | 4 | |

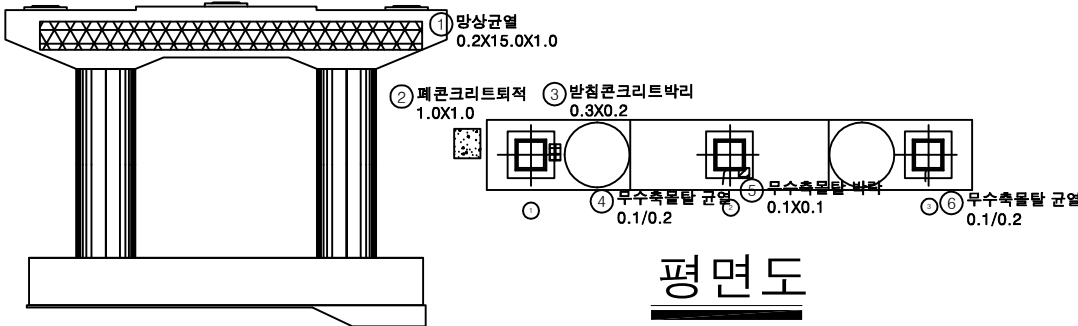
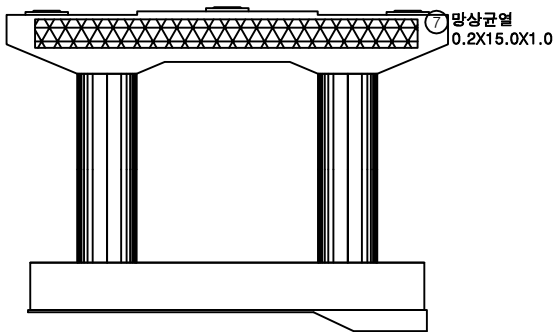
| 번호 | 구분 | 부재 | 손상내용 | 손상현황 | | | | | | 비고 |
|---|---|---|---|---|---|---|---|---|---|---|
| 1 | 19하 | 교각 | 망상균열 | 0.2 | 15.0 | 1.0 | 15.00 | m <sup>2</sup> | 1 | |
| 4 | 19하 | 교량받침 | 무수축물탈 균열 | 0.1 | 0.2 | | 0.20 | m | 1 | |
| 6 | 19하 | 교량받침 | 무수축물탈 균열 | 0.1 | 0.2 | | 0.20 | m | 1 | |
| 7 | 23하 | 교각 | 망상균열 | 0.2 | 15.0 | 1.0 | 15.00 | m <sup>2</sup> | 1 | |
