상주영천고속도로 2024~2025년 시설물 안전점검 용역  
(2024년 하반기 정기안전점검)

# 외 관 조 사 망 도

화산JCT R-A1교

2024.11

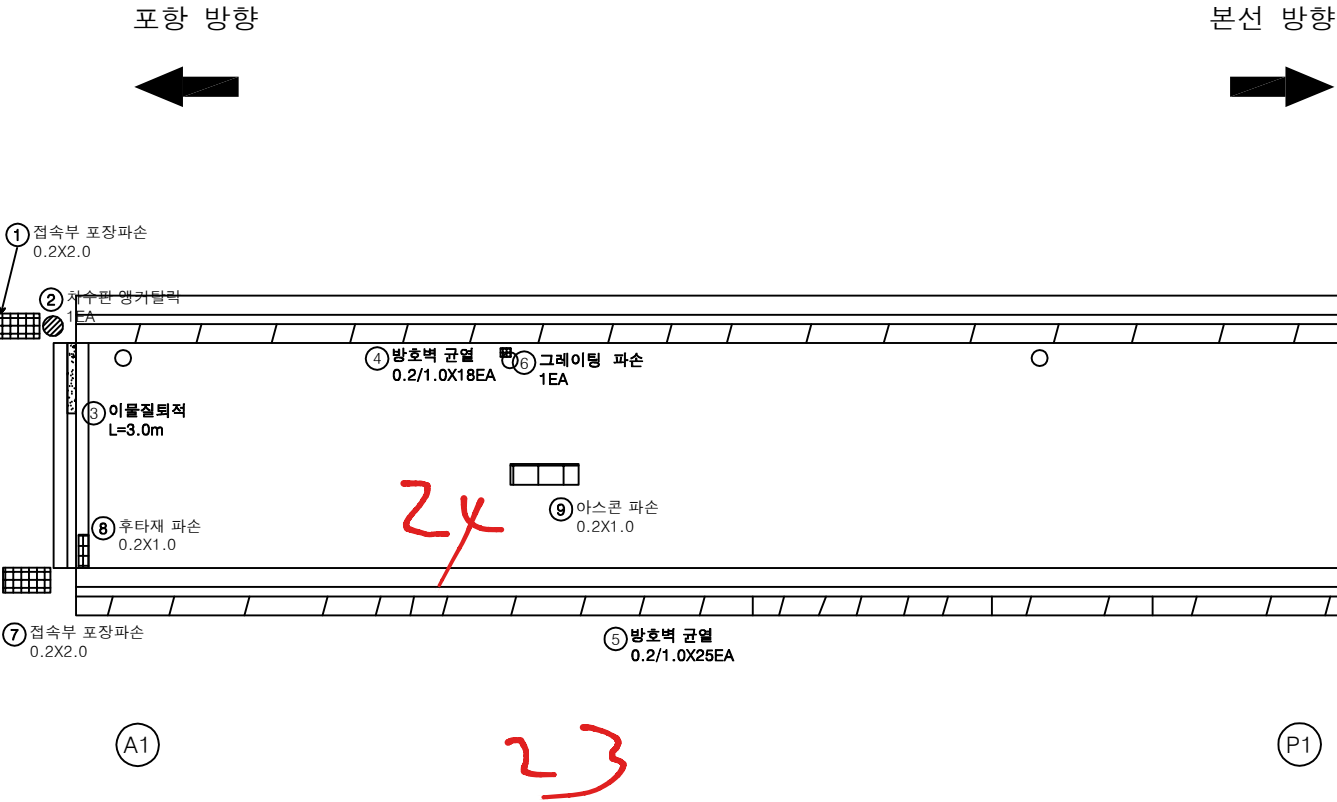
| 도면번호 | 01 |

| 번호 | 구분 | 부재 | 손상내용 | 손상현황 | | | | | | 비고 |
|---|---|---|---|---|---|---|---|---|---|---|
| 1 | 19하 | 교면포장 | 접속부 포장파손 | | 0.2 | 2.0 | 0.40 | m <sup>2</sup> | 1 | |
| 2 | 19하 | 신속이음 | 차수판 앵커탈락 | | | | 1.00 | EA | 1 | |
| 3 | 19하 | 신속이음 | 이물질회적 | | 3.0 | | 3.00 | m | 1 | |
| 4 | 19하 | 방호벽 | 방호벽 균열 | 0.2 | 1.0 | | 18.00 | m | 18 | |
| 5 | 19하 | 방호벽 | 방호벽 균열 | 0.2 | 1.0 | | 25.00 | m | 25 | |
| 6 | 21하 | 배수시설 | 그레이팅 파손 | | | | 1.00 | EA | 1 | |
| 7 | 21하 | 교면포장 | 접속부 포장파손 | | 0.2 | 2.0 | 0.40 | m <sup>2</sup> | 1 | |
| 8 | 23하 | 신속이음 | 후타재 파손 | 0.2 | 1.0 | 0.20 | m <sup>2</sup> | | 1 | |
| 9 | 24상 | 교면포장 | 아스콘 파손 | 0.2 | 1.0 | 0.20 | m <sup>2</sup> | | 1 | |

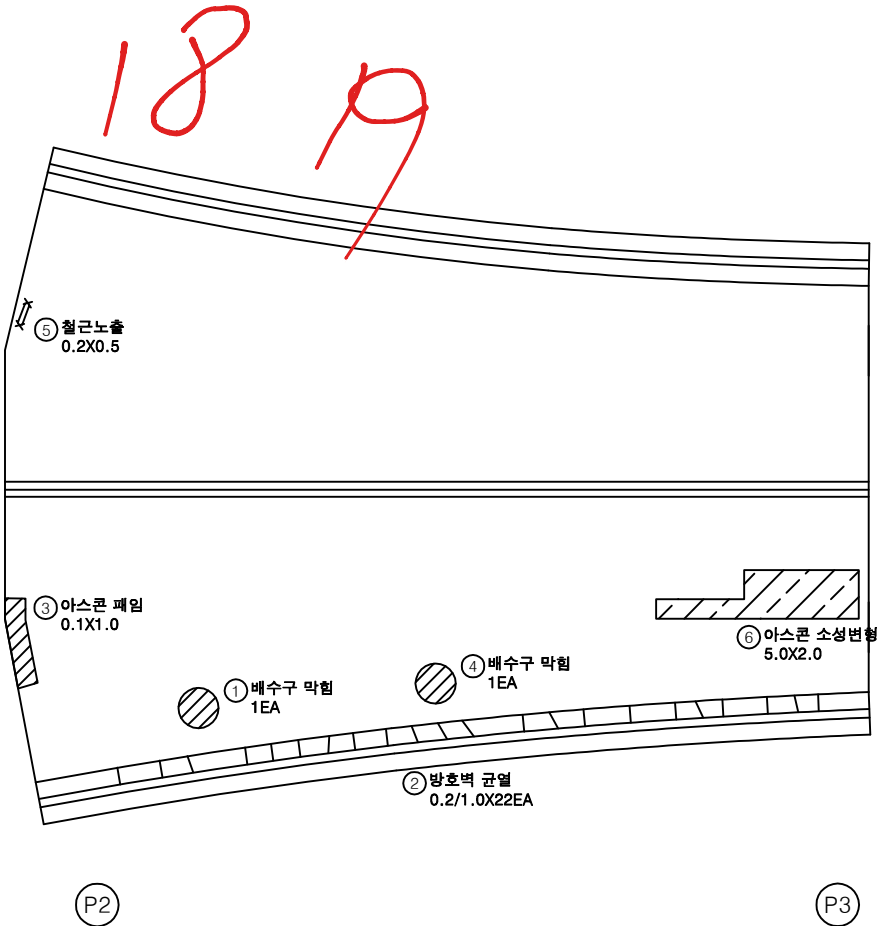
| 도면번호 | 03 |

| 번호 | 구분 | 부재 | 손상내용 | 손상현황 | | | | | 비고 |
|---|---|---|---|---|---|---|---|---|---|
| 1 | 19하 | 배수시설 | 배수구 막힘 | | | | 1.00 | EA | 1 |
| 2 | 19하 | 방호벽 | 방호벽 균열 | 0.2 | 1.0 | | 22.00 | m | 22 |
| 3 | 19하 | 교면포장 | 아스콘 패임 | | 0.1 | 1.0 | 0.10 | m <sup>2</sup> | 1 |
| 4 | 20하 | 배수시설 | 배수구 막힘 | | | | 1.00 | EA | 1 |
| 5 | 21하 | 교면포장 | 철근노출 | | 0.2 | 0.5 | 0.10 | m <sup>2</sup> | 1 |
| 6 | 23하 | 교면포장 | 아스콘 소성변형 | 5.0 | 2.0 | | 10.00 | m <sup>2</sup> | 1 |

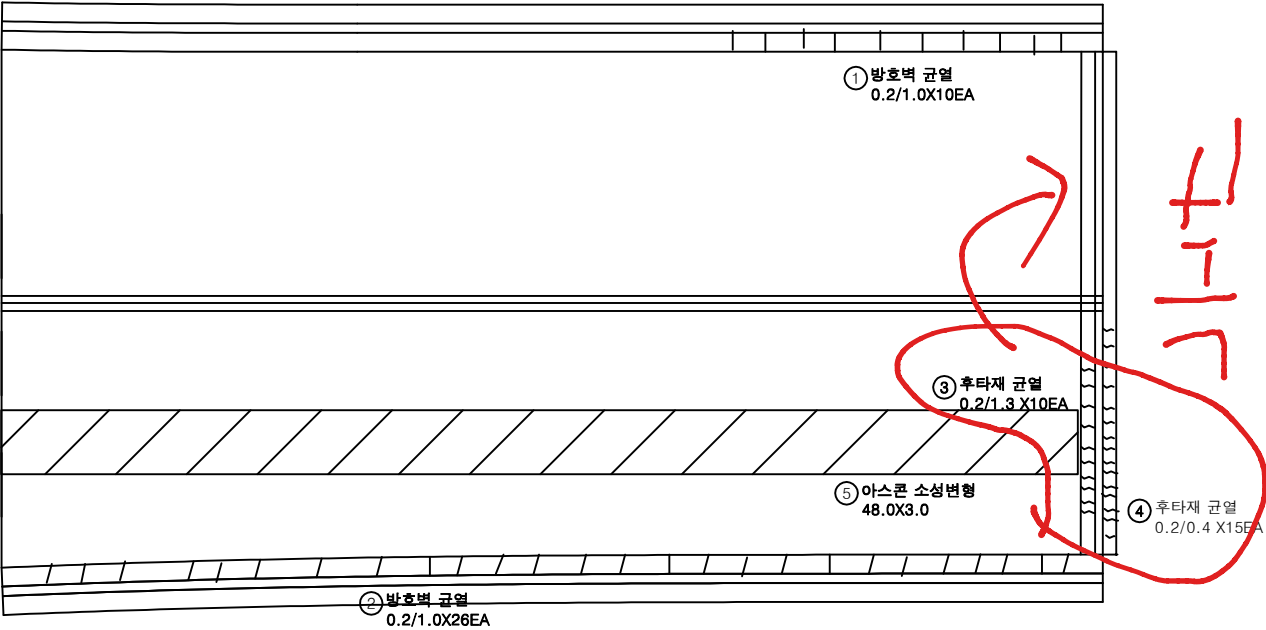
| 도면번호 | 04 |

| 번호 | 구분 | 부재 | 손상내용 | 손상현황 | | | | | | 비고 |
|---|---|---|---|---|---|---|---|---|---|---|
| 1 | 19하 | 방호벽 | 방호벽 균열 | 0.2 | 1.0 | | 10.00 | m | 10 | |
| 2 | 19하 | 방호벽 | 방호벽 균열 | 0.2 | 1.0 | | 26.00 | m | 26 | |
| 3 | 21하 | 신속이음 | 후타재 균열 | 0.2 | 1.3 | | 13.00 | m | 10 | |
| 4 | 21하 | 신속이음 | 후타재 균열 | 0.2 | 0.4 | | 6.00 | m | 15 | |
| 5 | 23하 | 교면포장 | 아스콘 소성변형 | | 48.0 | 3.0 | 144.00 | m² | 1 | |

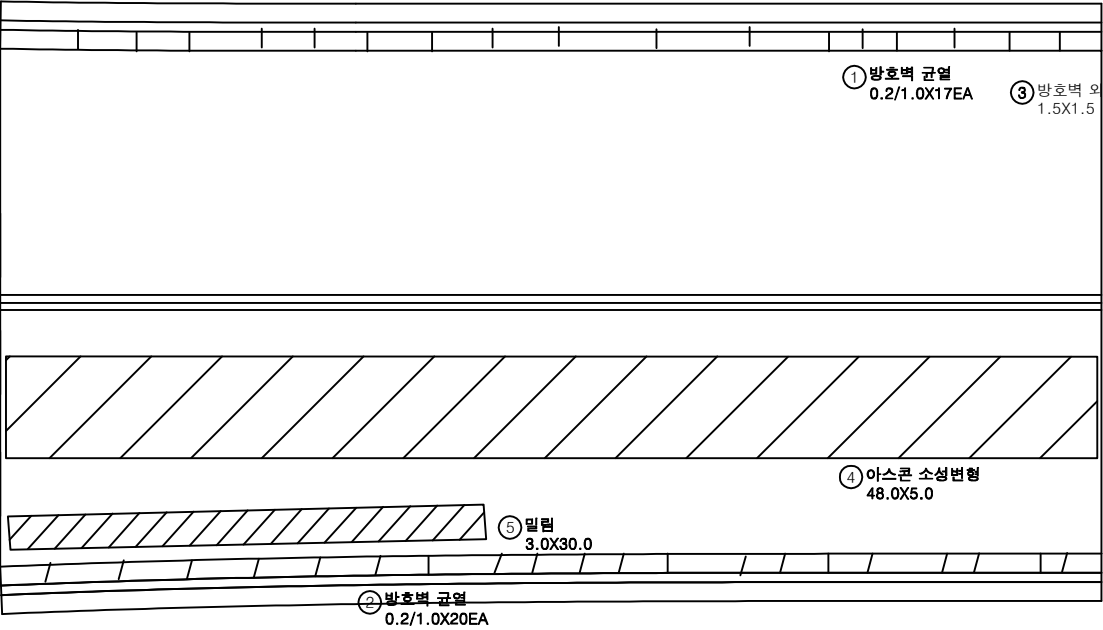
| 도면번호 | 05 |

| 번호 | 구분 | 부재 | 손상내용 | 손상현황 | | | | | | 비고 |
|---|---|---|---|---|---|---|---|---|---|---|
| 1 | 19하 | 방호벽 | 방호벽 균열 | 0.2 | 1.0 | | 17.00 | m | 17 | |
| 2 | 19하 | 방호벽 | 방호벽 균열 | 0.2 | 1.0 | | 20.00 | m | 20 | |
| 3 | 21하 | 방호벽 | 방호벽 외측시공미흡및철근노출 | | 1.5 | 1.5 | 2.25 | m <sup>2</sup> | 1 | |
| 4 | 23하 | 교면포장 | 아스콘 소성변형 | | 48.0 | 5.0 | 240.00 | m <sup>2</sup> | 1 | |
| 5 | 23하 | 교면포장 | 일립 | | 3.0 | 30.0 | 90.00 | m <sup>2</sup> | 1 | |

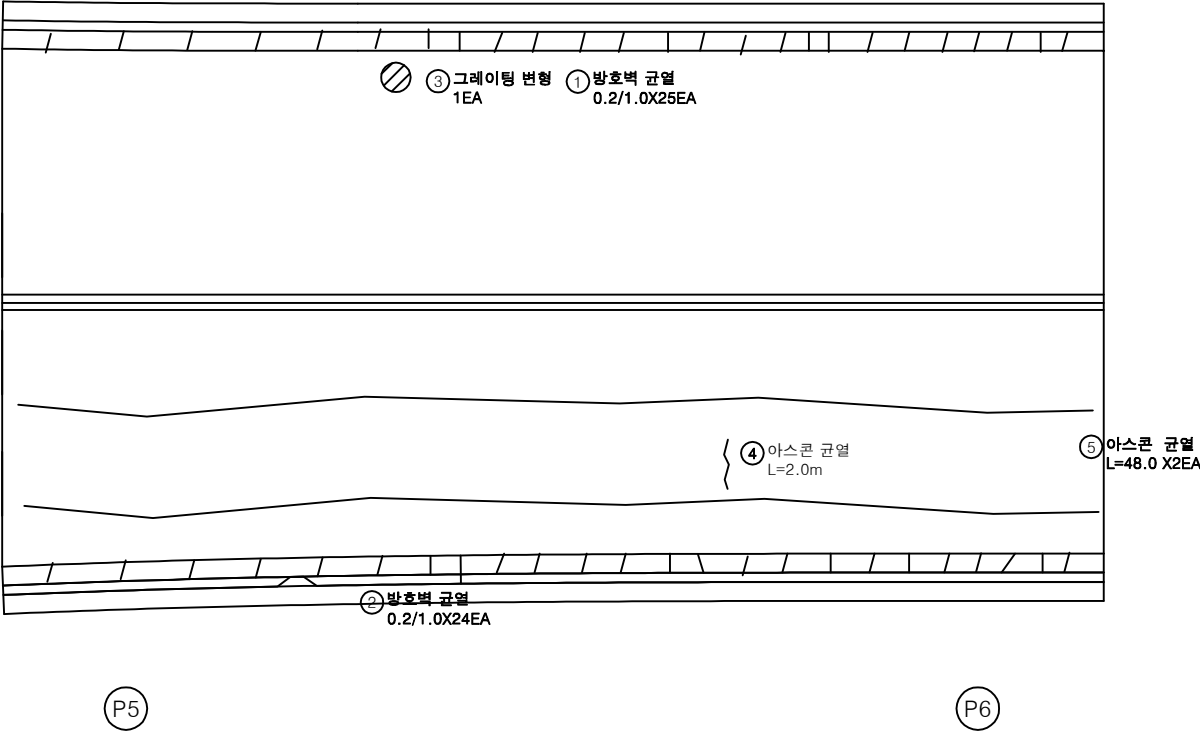
| 번호 | 구분 | 부재 | 손상내용 | 손상현황 | | | | | | 비고 |
|---|---|---|---|---|---|---|---|---|---|---|
| 1 | 19하 | 방호벽 | 방호벽 균열 | 0.2 | 1.0 | | 25.00 | m | 25 | |
| 2 | 19하 | 방호벽 | 방호벽 균열 | 0.2 | 1.0 | | 24.00 | m | 24 | |
| 3 | 19하 | 배수시설 | 그레이팅 변형 | | | | 1.00 | EA | 1 | |
| 4 | 21하 | 교면포장 | 아스콘 균열 | | 2.0 | | 2.00 | m | 1 | |
| 5 | 23하 | 교면포장 | 아스콘 균열 | | 48.0 | | 96.00 | m | 2 | |

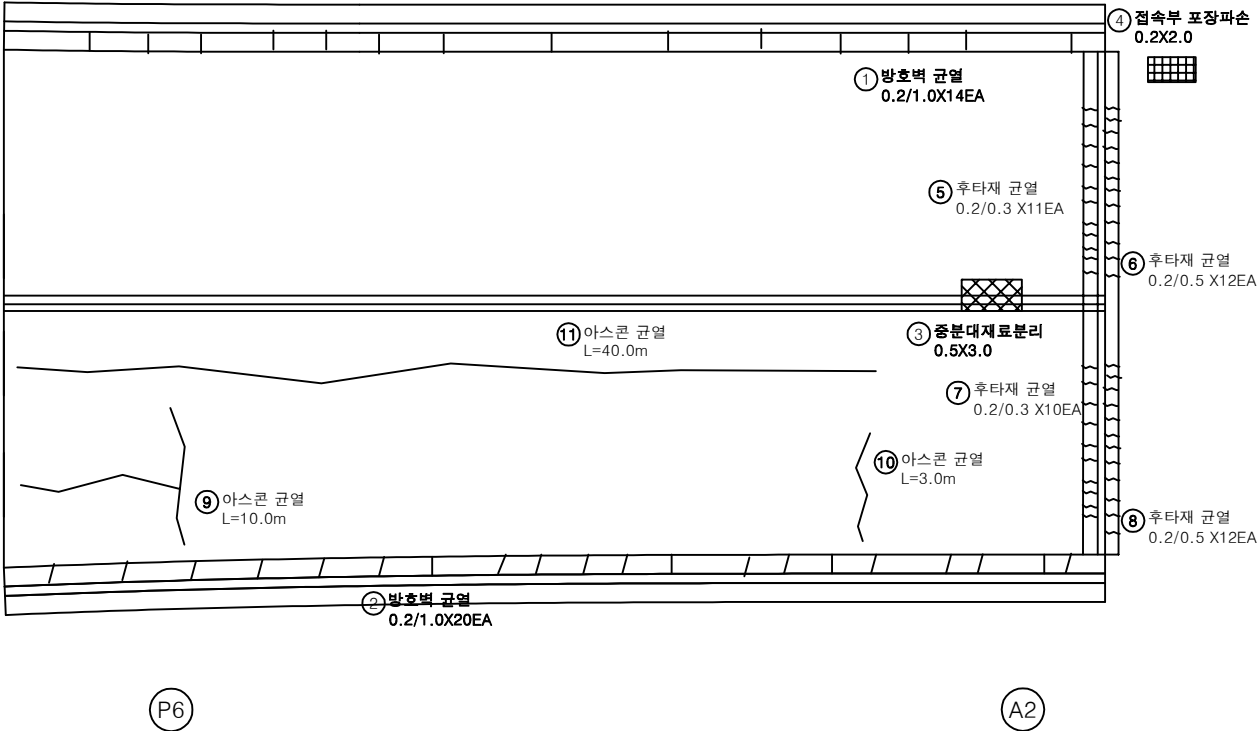
| 번호 | 구분 | 부재 | 손상내용 | 손상현황 | | | | | | 비 고 |
|---|---|---|---|---|---|---|---|---|---|---|
| 1 | 19하 | 방호벽 | 방호벽 균열 | 0.2 | 1.0 | | 14.00 | m | 14 | |
| 2 | 19하 | 방호벽 | 방호벽 균열 | 0.2 | 1.0 | | 20.00 | m | 20 | |
| 5 | 21하 | 신축이음 | 후타재 균열 | 0.2 | 0.3 | | 3.30 | m | 11 | |
| 6 | 21하 | 신축이음 | 후타재 균열 | 0.2 | 0.5 | | 6.00 | m | 12 | |
| 7 | 21하 | 신축이음 | 후타재 균열 | 0.2 | 0.3 | | 3.00 | m | 10 | |
| 8 | 21하 | 신축이음 | 후타재 균열 | 0.2 | 0.5 | | 6.00 | m | 12 | |
| 9 | 23하 | 교면포장 | 아스콘 균열 | | 10.0 | | 10.00 | m | 1 | |
| 10 | 23하 | 교면포장 | 아스콘 균열 | | 3.0 | | 3.00 | m | 1 | |
| 11 | 23하 | 교면포장 | 아스콘 균열 | | 40.0 | | 40.00 | m | 1 | |

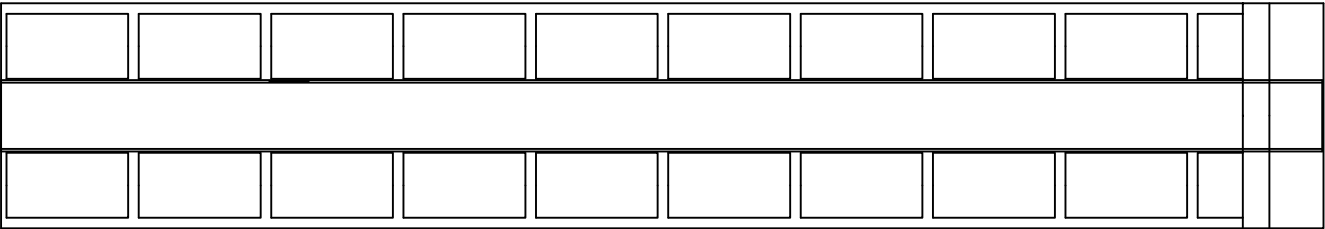
| 번호 | 구분 | 부재 | 손상내용 | 손상현황 | | | | | | 비고 |
|---|---|---|---|---|---|---|---|---|---|---|
| 2 | 19하 | 바닥판 | 균열부백태 | | 0.3 | 2.0 | 0.60 | m <sup>2</sup> | 1 | |

② 균열부백태  
0.3X2.0

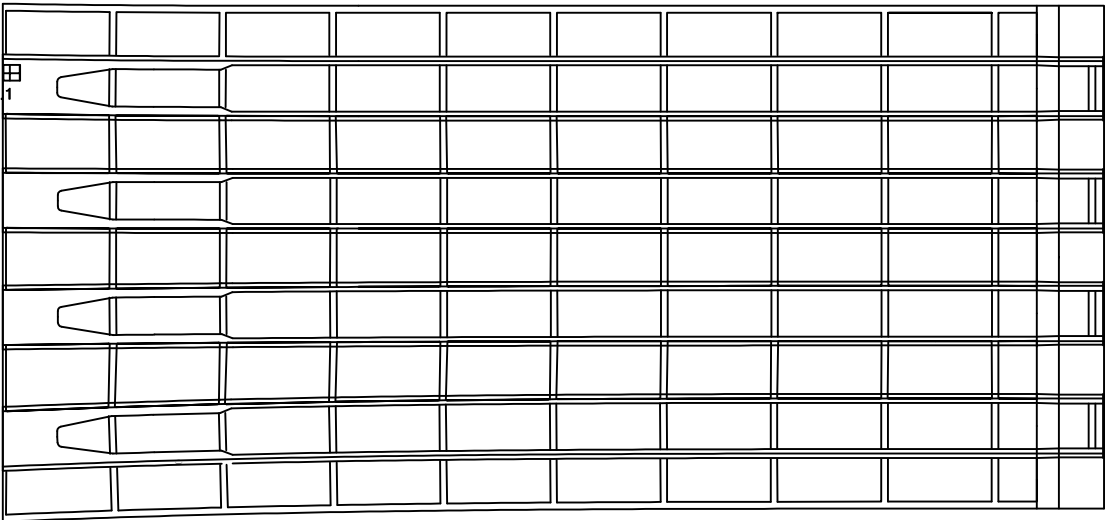
① 파손  
0.1X0.1

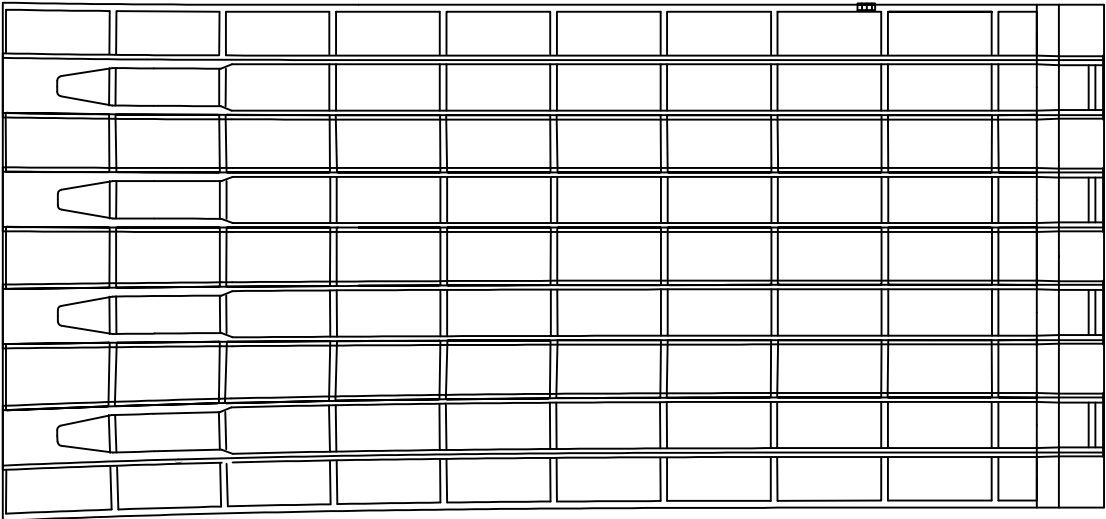
① 세로보 도장박리  
0.1X0.3

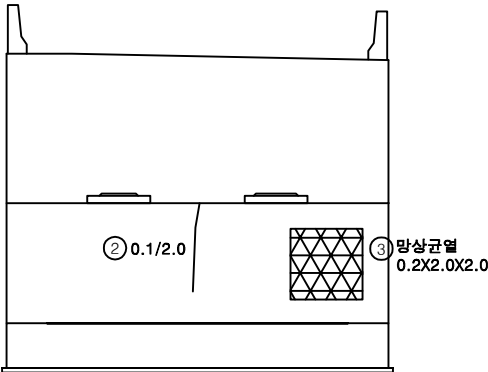
| 번호 | 구분 | 부재 | 손상내용 | 손상현황 | | | | | | 비 고 |
|---|---|---|---|---|---|---|---|---|---|---|
| 1 | 19하 | 교량받침 | 무수축물탈 균열 | 0.1 | 0.2 | | 0.20 | m | 1 | |
| 2 | 19하 | 교대 | 균열(0.3mm미만) | 0.1 | 2.0 | | 2.00 | m | 1 | |
| 3 | 19하 | 교대 | 망상균열 | 0.2 | 2.0 | 2.0 | 4.00 | m <sup>2</sup> | 1 | |

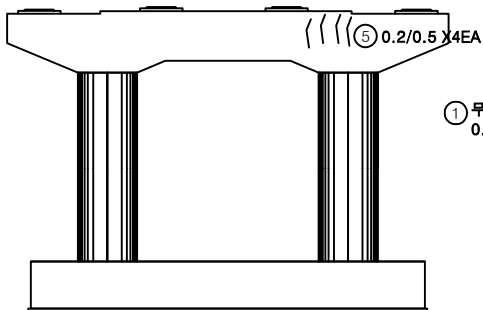
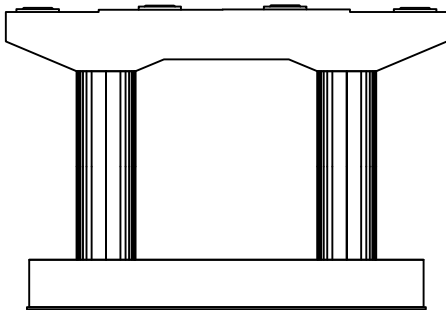
| 번호 | 구분 | 부재 | 손상내용 | 손상현황 | | | | | | 비고 |
|---|---|---|---|---|---|---|---|---|---|---|
| 1 | 19하 | 교량받침 | 무수축물탈 균열 | 0.1 | 0.2 | | 1.20 | m | 6 | |
| 2 | 19하 | 교량받침 | 무수축물탈 균열 | 0.1 | 0.2 | | 1.00 | m | 5 | |
| 4 | 19하 | 교량받침 | 무수축물탈 균열 | 0.1 | 0.2 | | 0.80 | m | 4 | |
| 5 | 21하 | 교각 | 균열(0.3mm미만) | 0.2 | 0.5 | | 2.00 | m | 4 | |

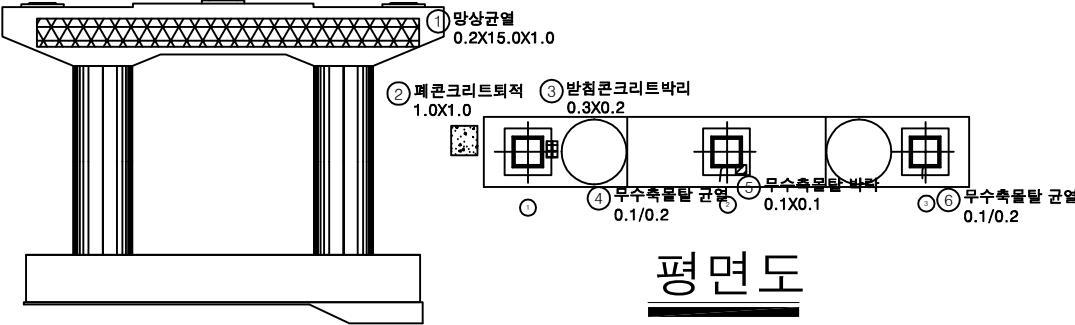
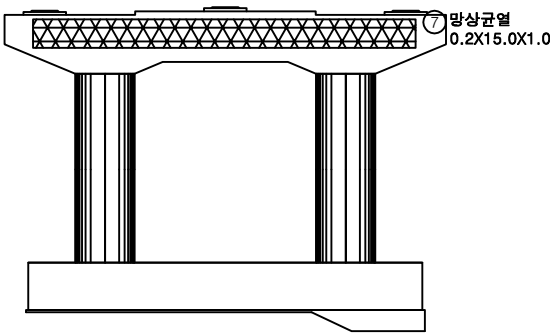
| 번호 | 구분 | 부재 | 손상내용 | 손상현황 | | | | | | 비고 |
|---|---|---|---|---|---|---|---|---|---|---|
| 1 | 19하 | 교각 | 망상균열 | 0.2 | 15.0 | 1.0 | 15.00 | m <sup>2</sup> | 1 | |
| 4 | 19하 | 교량받침 | 무수축물탈 균열 | 0.1 | 0.2 | | 0.20 | m | 1 | |
| 6 | 19하 | 교량받침 | 무수축물탈 균열 | 0.1 | 0.2 | | 0.20 | m | 1 | |
| 7 | 23하 | 교각 | 망상균열 | 0.2 | 15.0 | 1.0 | 15.00 | m <sup>2</sup> | 1 | |
