상주영천고속도로 2024~2025년 시설물 안전점검 용역  
(2024년 하반기 정기안전점검)

# 외 관 조 사 망 도

화산JCT R-A1교

2024.11

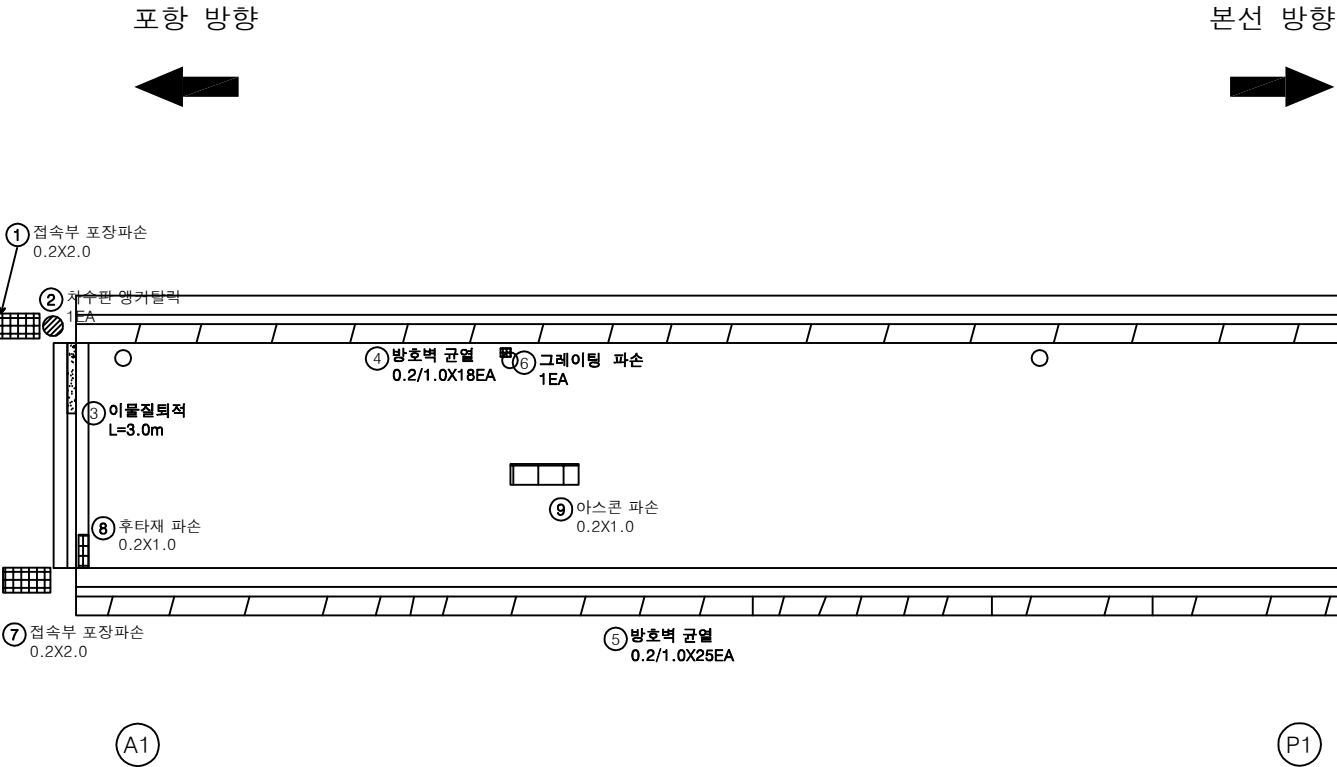
| 도면번호 | 01 |

| 번호 | 구분 | 부재 | 손상내용 | 손상현황 | | | | | | 비고 |
|---|---|---|---|---|---|---|---|---|---|---|
| 1 | 19하 | 교면포장 | 접속부 포장파손 | | 0.2 | 2.0 | 0.40 | m <sup>2</sup> | 1 | |
| 2 | 19하 | 신속이음 | 차수판 앵커탈락 | | | | 1.00 | EA | 1 | |
| 3 | 19하 | 신속이음 | 이물질회적 | | 3.0 | | 3.00 | m | 1 | |
| 4 | 19하 | 방호벽 | 방호벽 균열 | 0.2 | 1.0 | | 18.00 | m | 18 | |
| 5 | 19하 | 방호벽 | 방호벽 균열 | 0.2 | 1.0 | | 25.00 | m | 25 | |
| 6 | 21하 | 배수시설 | 그레이팅 파손 | | | | 1.00 | EA | 1 | |
| 7 | 21하 | 교면포장 | 접속부 포장파손 | | 0.2 | 2.0 | 0.40 | m <sup>2</sup> | 1 | |
| 8 | 23하 | 신속이음 | 후타재 파손 | 0.2 | 1.0 | 0.20 | m <sup>2</sup> | | 1 | |
| 9 | 24상 | 교면포장 | 아스콘 파손 | 0.2 | 1.0 | 0.20 | m <sup>2</sup> | | 1 | |

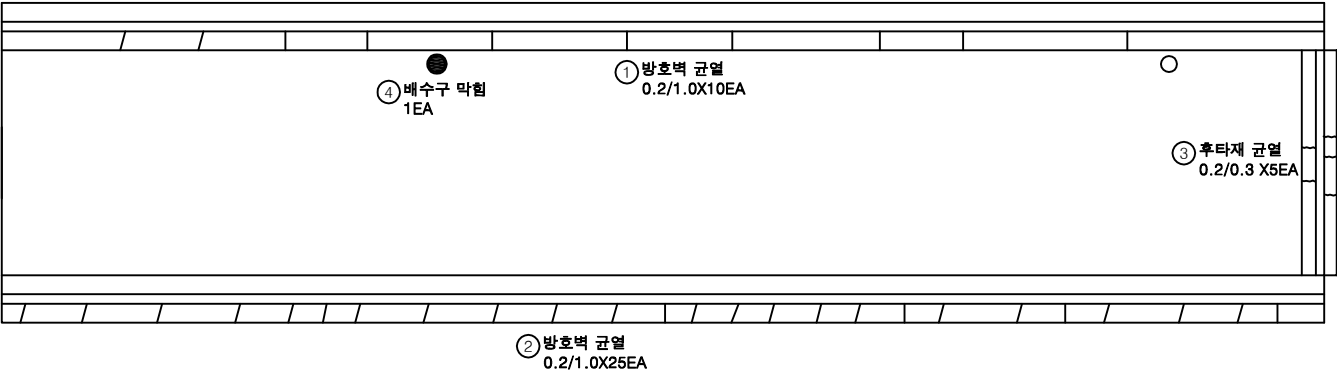
| 도면번호 | 02 |

| 번호 | 구분 | 부재 | 손상내용 | 손상현황 | | | | | | 비고 |
|---|---|---|---|---|---|---|---|---|---|---|
| 1 | 19하 | 방호벽 | 방호벽 균열 | 0.2 | 1.0 | | 10.00 | m | 10 | |
| 2 | 19하 | 방호벽 | 방호벽 균열 | 0.2 | 1.0 | | 25.00 | m | 25 | |
| 3 | 23하 | 신축이음 | 후타재 균열 | 0.2 | 0.3 | | 1.50 | m | 5 | |
| 4 | 24하 | 배수시설 | 배수구 막힘 | | | | 1.00 | EA | 1 | |

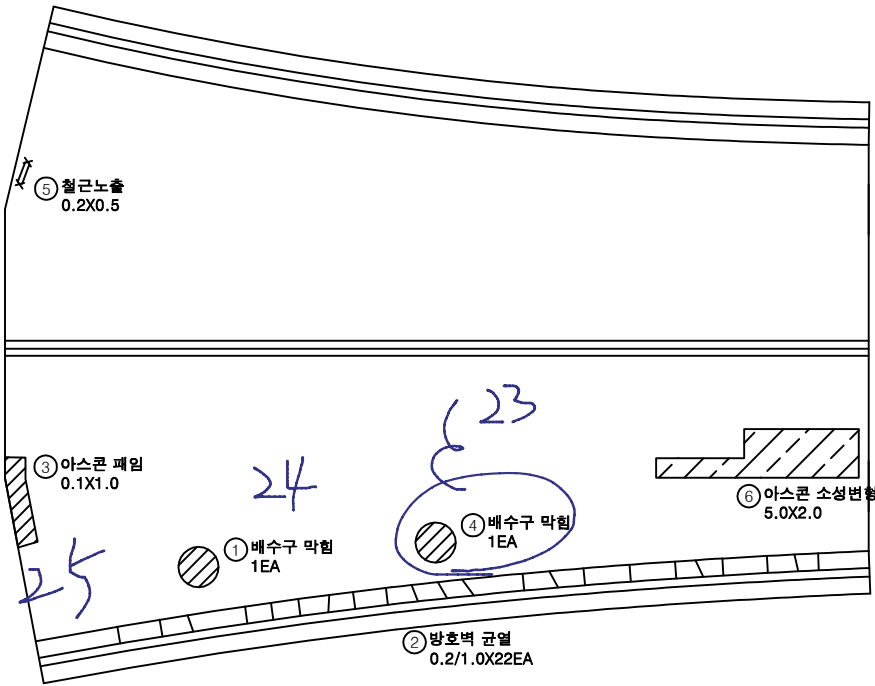
| 도면번호 | 03 |

| 번호 | 구분 | 부재 | 손상내용 | 손상현황 | | | | | | 비고 |
|---|---|---|---|---|---|---|---|---|---|---|
| 1 | 19하 | 배수시설 | 배수구 막힘 | | | | 1.00 | EA | 1 | |
| 2 | 19하 | 방호벽 | 방호벽 균열 | 0.2 | 1.0 | | 22.00 | m | 22 | |
| 3 | 19하 | 교면포장 | 아스콘 패임 | | 0.1 | 1.0 | 0.10 | m <sup>2</sup> | 1 | |
| 4 | 20하 | 배수시설 | 배수구 막힘 | | | | 1.00 | EA | 1 | |
| 5 | 21하 | 교면포장 | 철근노출 | | 0.2 | 0.5 | 0.10 | m <sup>2</sup> | 1 | |
| 6 | 23하 | 교면포장 | 아스콘 소성변형 | | 5.0 | 2.0 | 10.00 | m <sup>2</sup> | 1 | |

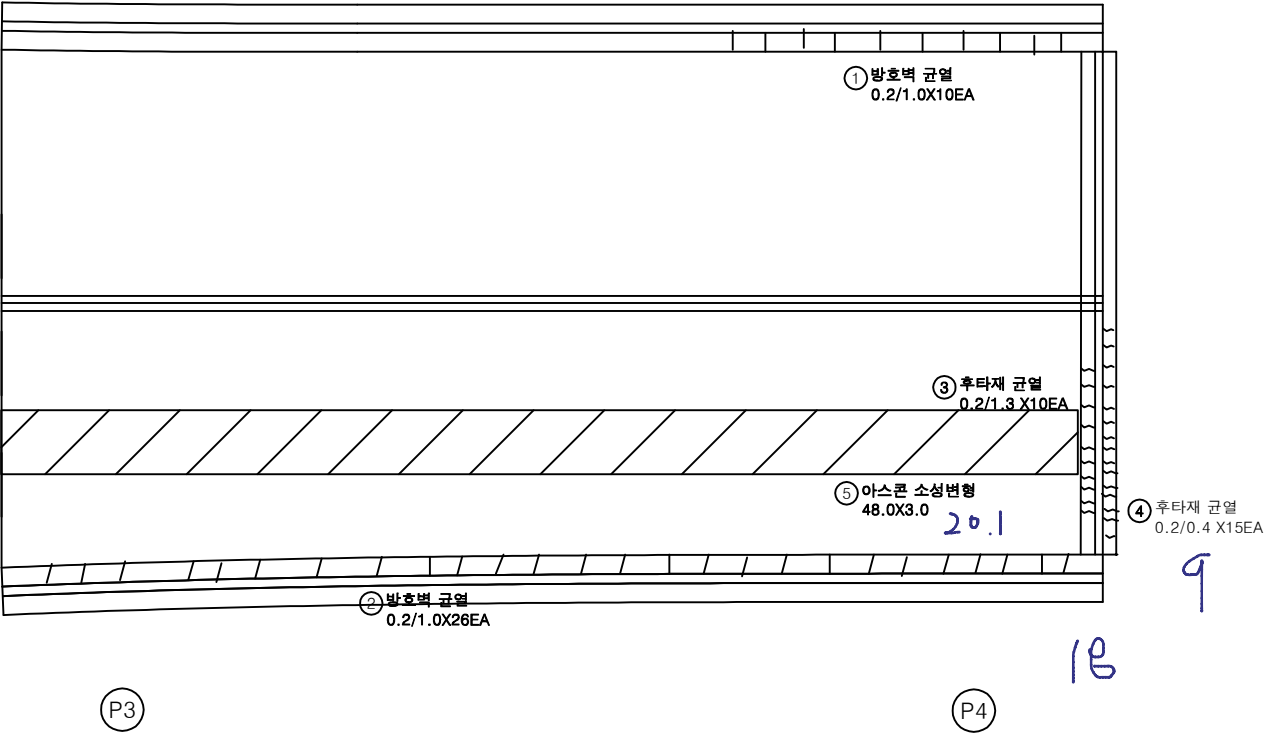
| 도면번호 | 04 |

| 번호 | 구분 | 부재 | 손상내용 | 손상현황 | | | | | | 비고 |
|---|---|---|---|---|---|---|---|---|---|---|
| 1 | 19하 | 방호벽 | 방호벽 균열 | 0.2 | 1.0 | | 10.00 | m | 10 | |
| 2 | 19하 | 방호벽 | 방호벽 균열 | 0.2 | 1.0 | | 26.00 | m | 26 | |
| 3 | 21하 | 신축이음 | 후타재 균열 | 0.2 | 1.3 | | 13.00 | m | 10 | |
| 4 | 21하 | 신축이음 | 후타재 균열 | 0.2 | 0.4 | | 6.00 | m | 15 | |
| 5 | 23하 | 교면포장 | 아스콘 소성변형 | | 48.0 | 3.0 | 144.00 | m <sup>2</sup> | 1 | |

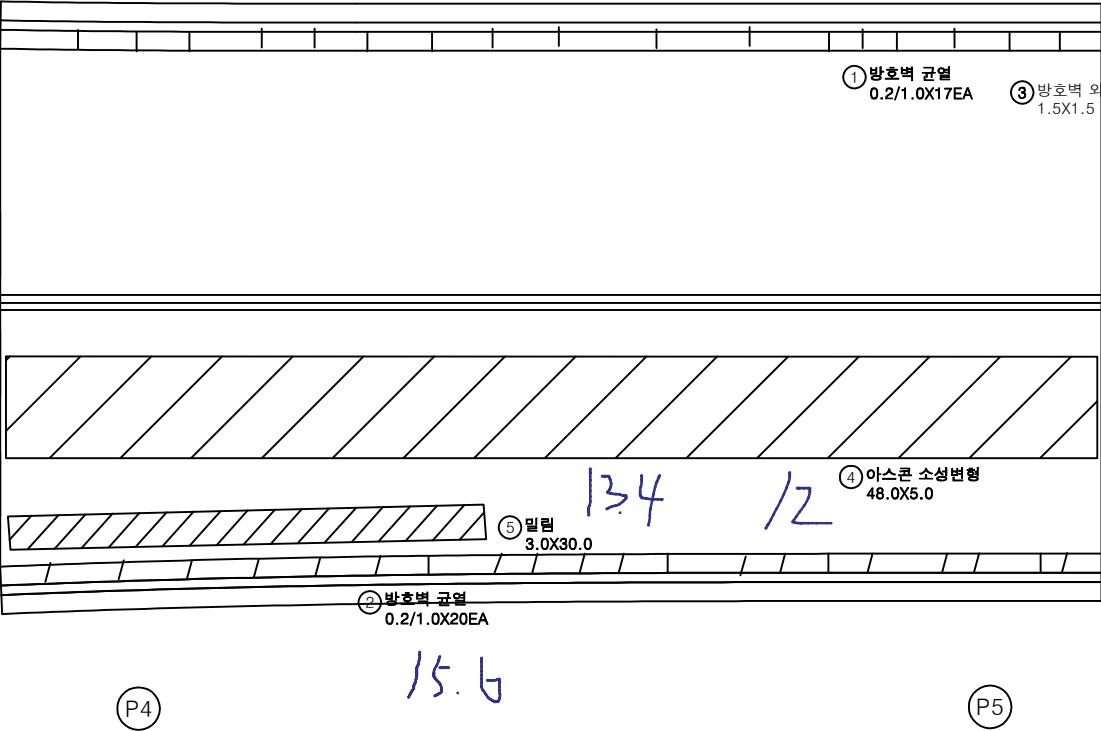
| 도면번호 | 05 |

| 번호 | 구분 | 부재 | 손상내용 | 손상현황 | | | | | | 비 고 |
|---|---|---|---|---|---|---|---|---|---|---|
| 1 | 19하 | 방호벽 | 방호벽 균열 | 0.2 | 1.0 | | 17.00 | m | 17 | |
| 2 | 19하 | 방호벽 | 방호벽 균열 | 0.2 | 1.0 | | 20.00 | m | 20 | |
| 3 | 21하 | 방호벽 | 방호벽 외측시공미흡및철근노출 | | 1.5 | 1.5 | 2.25 | ㎡ | 1 | |
| 4 | 23하 | 교면포장 | 아스콘 소성변형 | | 48.0 | 5.0 | 240.00 | ㎡ | 1 | |
| 5 | 23하 | 교면포장 | 일립 | | 3.0 | 30.0 | 90.00 | ㎡ | 1 | |

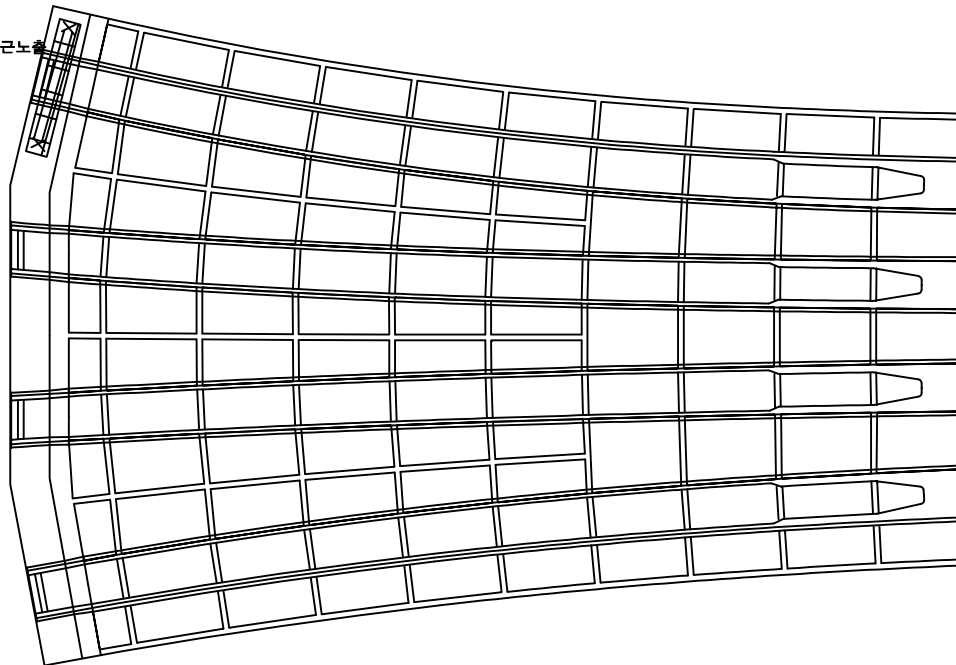
① 파손 및 철근노출  
0.5X7.0

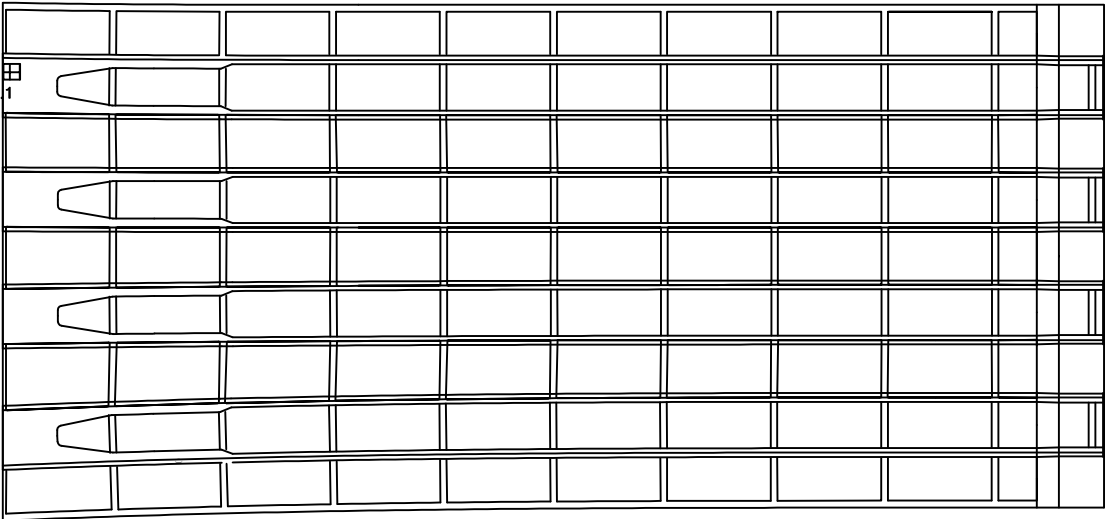
① 파손  
0.1X0.1

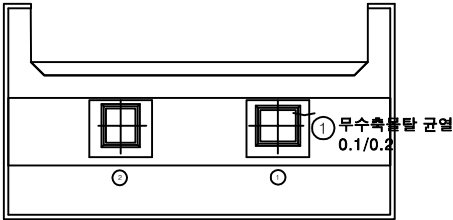
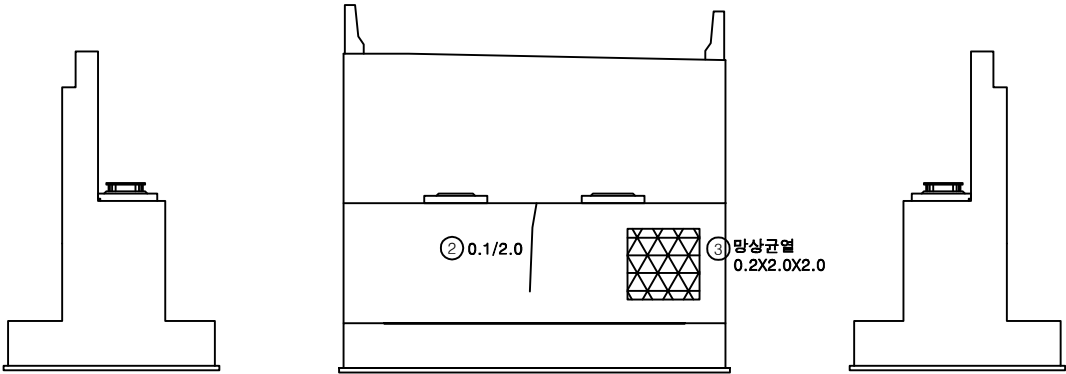
| 번호 | 구분 | 부재 | 손상내용 | 손상현황 | | | | | | 비고 |
|---|---|---|---|---|---|---|---|---|---|---|
| 1 | 19하 | 교량받침 | 무수축물탈 균열 | 0.1 | 0.2 | | 0.20 | m | 1 | |
| 2 | 19하 | 교대 | 균열(0.3mm미만) | 0.1 | 2.0 | | 2.00 | m | 1 | |
| 3 | 19하 | 교대 | 망상균열 | 0.2 | 2.0 | 2.0 | 4.00 | m <sup>2</sup> | 1 | |

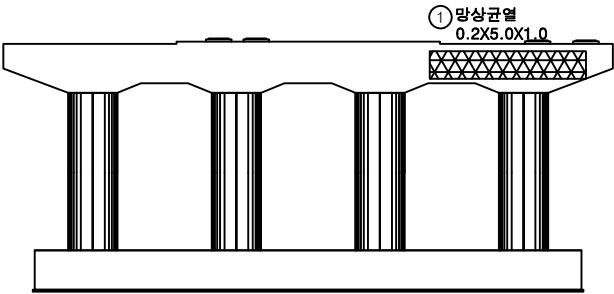
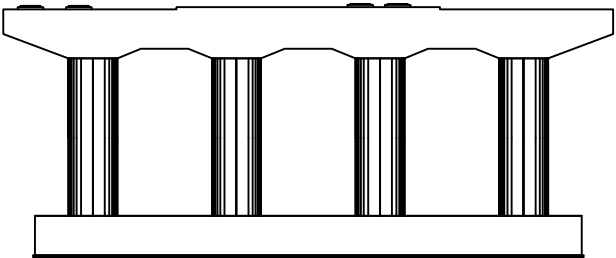
| 번호 | 구분 | 부재 | 손상내용 | 손상현황 | | | | | | 비고 |
|---|---|---|---|---|---|---|---|---|---|---|
| 1 | 19하 | 교각 | 망상균열 | 0.2 | 5.0 | 1.0 | 5.00 | m <sup>2</sup> | 1 | |
| 3 | 19하 | 교량받침 | 무수축물탈 균열 | 0.1 | 0.2 | | 0.80 | m | 4 | |

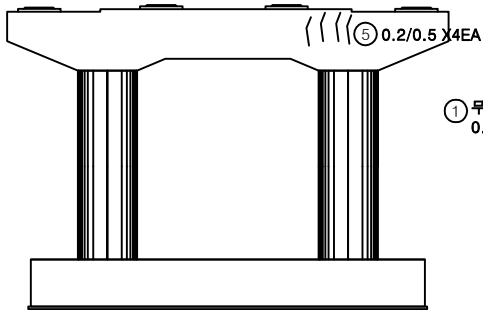
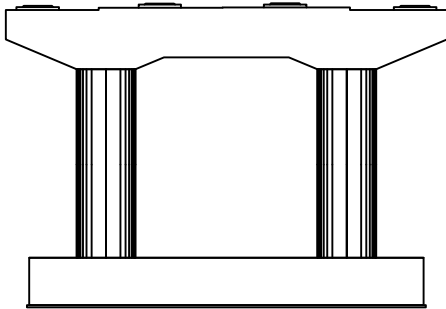
| 번호 | 구분 | 부재 | 손상내용 | 손상현황 | | | | | | 비고 |
|---|---|---|---|---|---|---|---|---|---|---|
| 1 | 19하 | 교량받침 | 무수축물탈 균열 | 0.1 | 0.2 | | 1.20 | m | 6 | |
| 2 | 19하 | 교량받침 | 무수축물탈 균열 | 0.1 | 0.2 | | 1.00 | m | 5 | |
| 4 | 19하 | 교량받침 | 무수축물탈 균열 | 0.1 | 0.2 | | 0.80 | m | 4 | |
| 5 | 21하 | 교각 | 균열(0.3mm미만) | 0.2 | 0.5 | | 2.00 | m | 4 | |

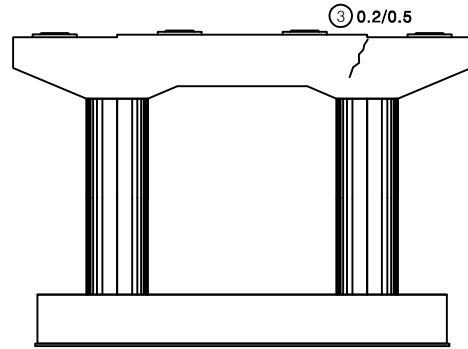
| 번호 | 구분 | 부재 | 손상내용 | 손상현황 | | | | | 비고 |
|---|---|---|---|---|---|---|---|---|---|
| 1 | 19하 | 교각 | 균열(0.3mm미만) | 0.2 | 0.5 | | 0.50 | m | 1 |
| 3 | 22하 | 교각 | 균열(0.3mm미만) | 0.2 | 0.5 | | 0.50 | m | 1 |

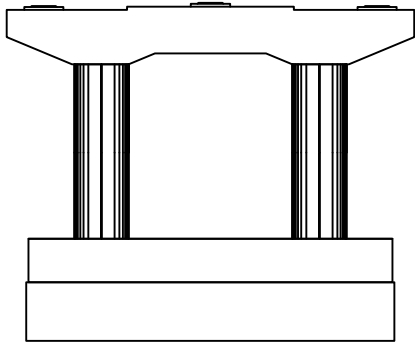
| 번호 | 구분 | 부재 | 손상내용 | 손상현황 | | | | | 비고 |
|---|---|---|---|---|---|---|---|---|---|
| 1 | 19하 | 교량받침 | 무수축물탈 균열 | 0.1 | 0.2 | | 0.80 | m | 4 |
| 2 | 19하 | 교량받침 | 무수축물탈 균열 | 0.1 | 0.2 | | 1.40 | m | 7 |
| 3 | 19하 | 교량받침 | 무수축물탈 균열 | 0.1 | 0.2 | | 0.60 | m | 3 |
| 4 | 19하 | 교각 | 균열(0.3mm미만) | 0.1 | 0.5 | | 1.00 | m | 2 |
