상주영천고속도로 2024~2025년 시설물 안전점검 용역  
(2024년 하반기 정기안전점검)

# 외 관 조 사 망 도

화산JCT R-H교

2024.11

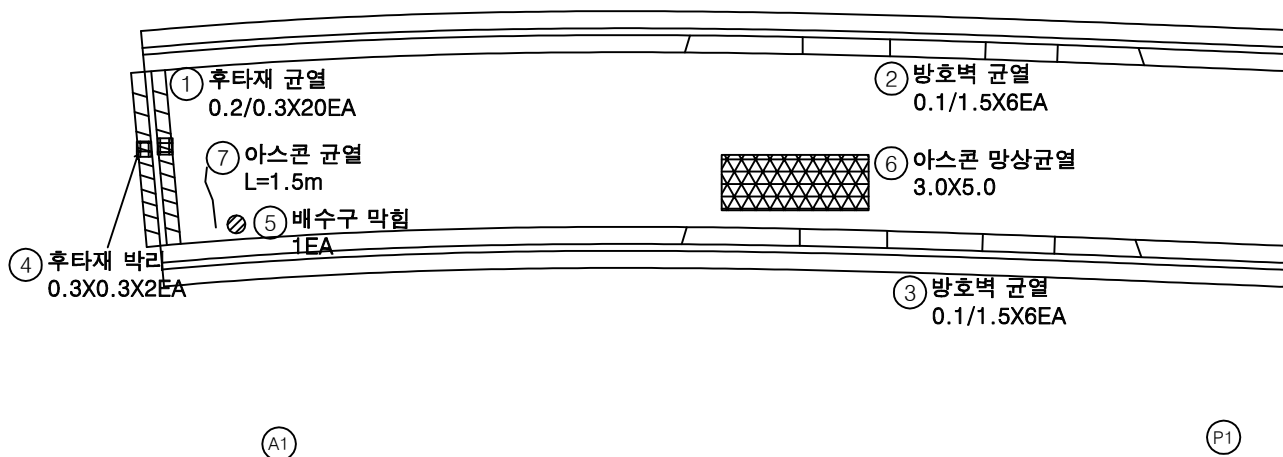
| 번호 | 구분 | 부재 | 손상내용 | 손상현황 | | | | | 비고 |
|---|---|---|---|---|---|---|---|---|---|
| 1 | 19하 | 신축이음 | 후타재 균열 | 0.2 | 0.3 | | 6.00 | m | 20 |
| 2 | 19하 | 방호벽 | 방호벽 균열 | 0.1 | 1.5 | | 9.00 | m | 6 |
| 3 | 19하 | 방호벽 | 방호벽 균열 | 0.1 | 1.5 | | 9.00 | m | 6 |
| 4 | 20하 | 신축이음 | 후타재 박리 | | 0.3 | 0.3 | 0.18 | m <sup>2</sup> | 2 |
| 5 | 20하 | 배수시설 | 배수구 막힘 | | | | 1.00 | EA | 1 |
| 6 | 21하 | 교면포장 | 아스콘 망상균열 | | 3.0 | 5.0 | 15.00 | m <sup>2</sup> | 1 |
| 7 | 24상 | 교면포장 | 아스콘 균열 | | 1.5 | | 1.50 | m | 1 |

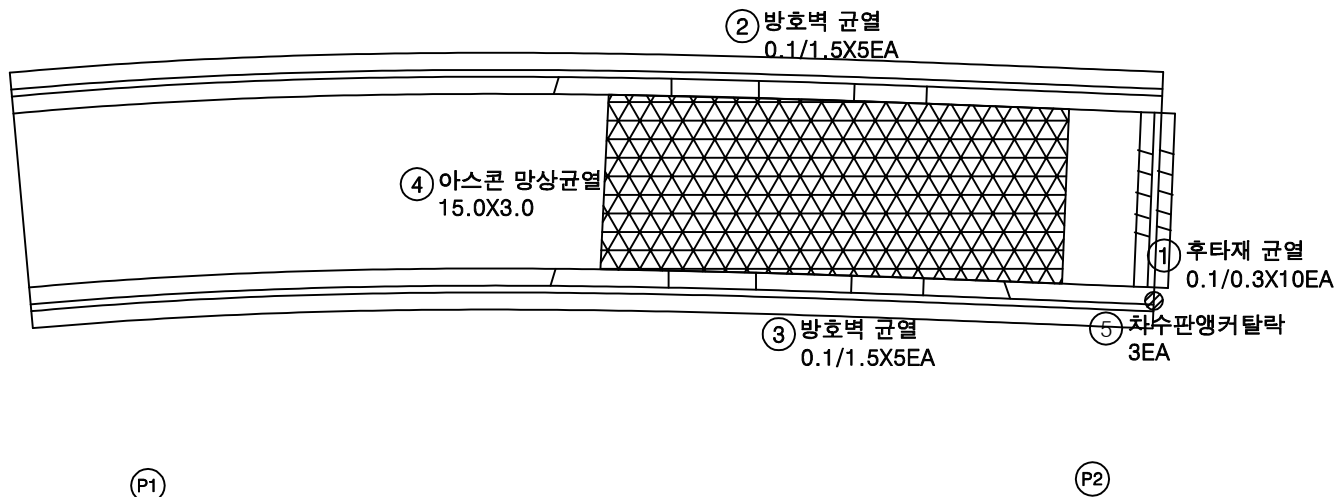
| 번호 | 구분 | 부재 | 손상내용 | 손상현황 | | | | | | 비고 |
|---|---|---|---|---|---|---|---|---|---|---|
| 1 | 19하 | 신축이음 | 후타재 균열 | 0.1 | 0.3 | | 3.00 | m | 10 | |
| 2 | 19하 | 방호벽 | 방호벽 균열 | 0.1 | 1.5 | | 7.50 | m | 5 | |
| 3 | 19하 | 방호벽 | 방호벽 균열 | 0.1 | 1.5 | | 7.50 | m | 5 | |
| 4 | 20하 | 교면포장 | 아스콘 망상균열 | | 15.0 | 3.0 | 45.00 | m <sup>2</sup> | 1 | |
| 5 | 21하 | 신축이음 | 차수판 앵커탈락 | | | | 3.00 | EA | 3 | |

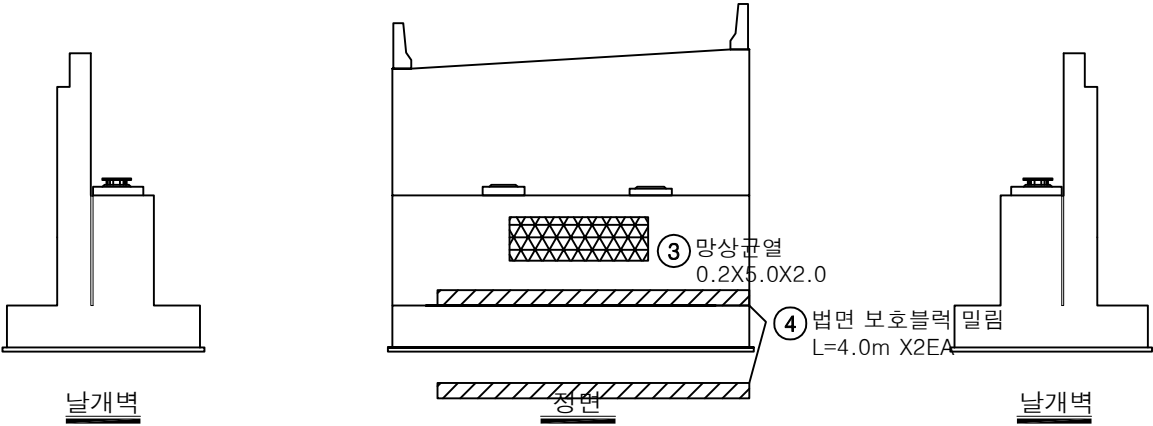
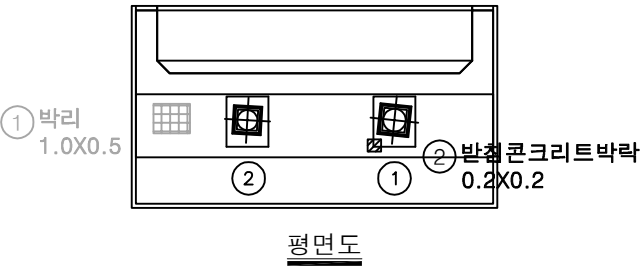
| 번호 | 구분 | 부재 | 손상내용 | 손상현황 | | | | | 비고 |
|---|---|---|---|---|---|---|---|---|---|
| 1 | 19하 | 교대 | 박리 | | 1.0 | 0.5 | 0.50 | m <sup>2</sup> | 1 |
| 2 | 20하 | 교량받침 | 방청콘크리트 박락 | | 0.2 | 0.2 | 0.04 | m <sup>2</sup> | 1 |
| 3 | 21하 | 교대 | 망상균열 | 0.2 | 5.0 | 2.0 | 10.00 | m <sup>2</sup> | 1 |
| 4 | 23하 | 교대 | 법면 보호블럭 밀림 | | 4.0 | | 8.00 | m | 2 |
