상주영천고속도로 2024~2025년 시설물 안전점검 용역  
(2024년 하반기 정기안전점검)

# 외 관 조 사 망 도

화산JCT R-H교

2024.11

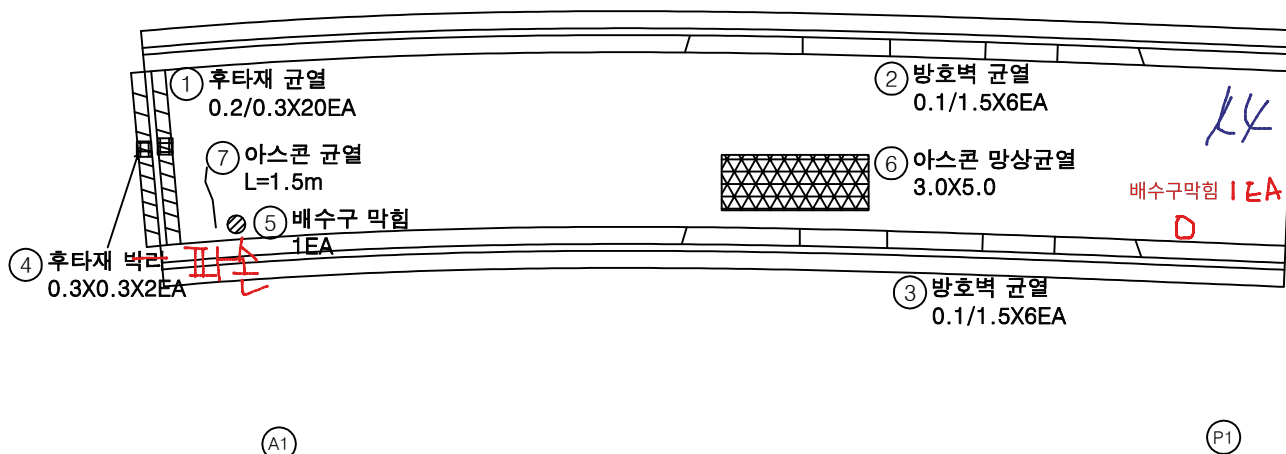
| 번호 | 구분 | 부재 | 손상내용 | 손상현황 | | | | | 비고 |
|---|---|---|---|---|---|---|---|---|---|
| 1 | 19하 | 신속이음 | 후타재 균열 | 0.2 | 0.3 | | 6.00 | m | 20 |
| 2 | 19하 | 방호벽 | 방호벽 균열 | 0.1 | 1.5 | | 9.00 | m | 6 |
| 3 | 19하 | 방호벽 | 방호벽 균열 | 0.1 | 1.5 | | 9.00 | m | 6 |
| 4 | 20하 | 신속이음 | 후타재 박리 | | 0.3 | 0.3 | 0.18 | m <sup>2</sup> | 2 |
| 5 | 20하 | 배수시설 | 배수구 막힘 | | | | 1.00 | EA | 1 |
| 6 | 21하 | 교면포장 | 아스콘 망상균열 | | 3.0 | 5.0 | 15.00 | m <sup>2</sup> | 1 |
| 7 | 24상 | 교면포장 | 아스콘 균열 | | 1.5 | | 1.50 | m | 1 |

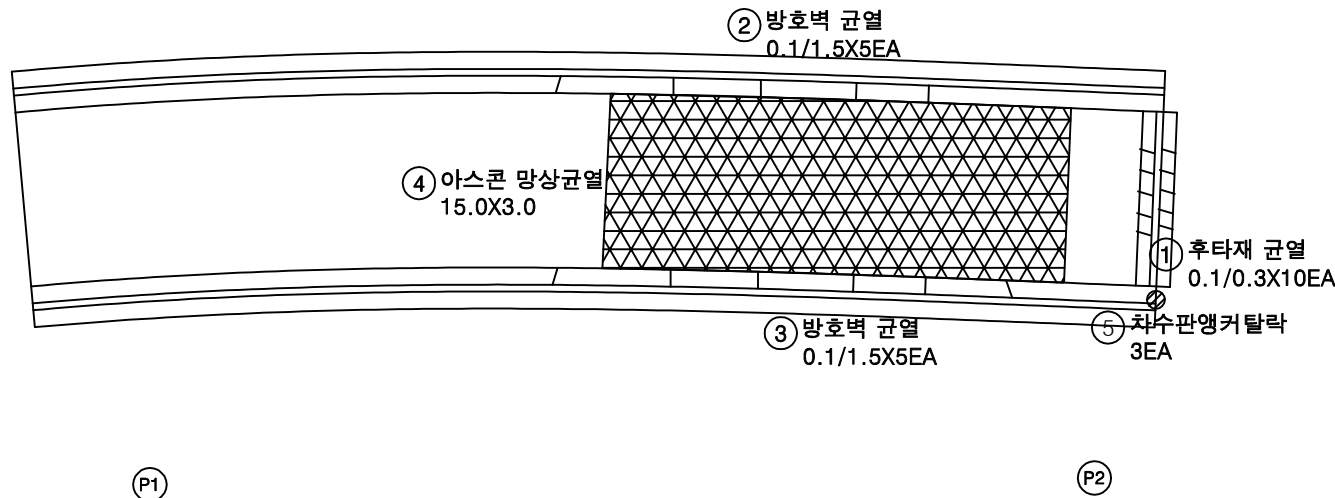
| 번호 | 구분 | 부재 | 손상내용 | 손상현황 | | | | | | 비고 |
|---|---|---|---|---|---|---|---|---|---|---|
| 1 | 19하 | 신축이음 | 후타재 균열 | 0.1 | 0.3 | | 3.00 | m | 10 | |
| 2 | 19하 | 방호벽 | 방호벽 균열 | 0.1 | 1.5 | | 7.50 | m | 5 | |
| 3 | 19하 | 방호벽 | 방호벽 균열 | 0.1 | 1.5 | | 7.50 | m | 5 | |
| 4 | 20하 | 교면포장 | 아스콘 망상균열 | | 15.0 | 3.0 | 45.00 | m² | 1 | |
| 5 | 21하 | 신축이음 | 차수판 앵커탈락 | | | | 3.00 | EA | 3 | |

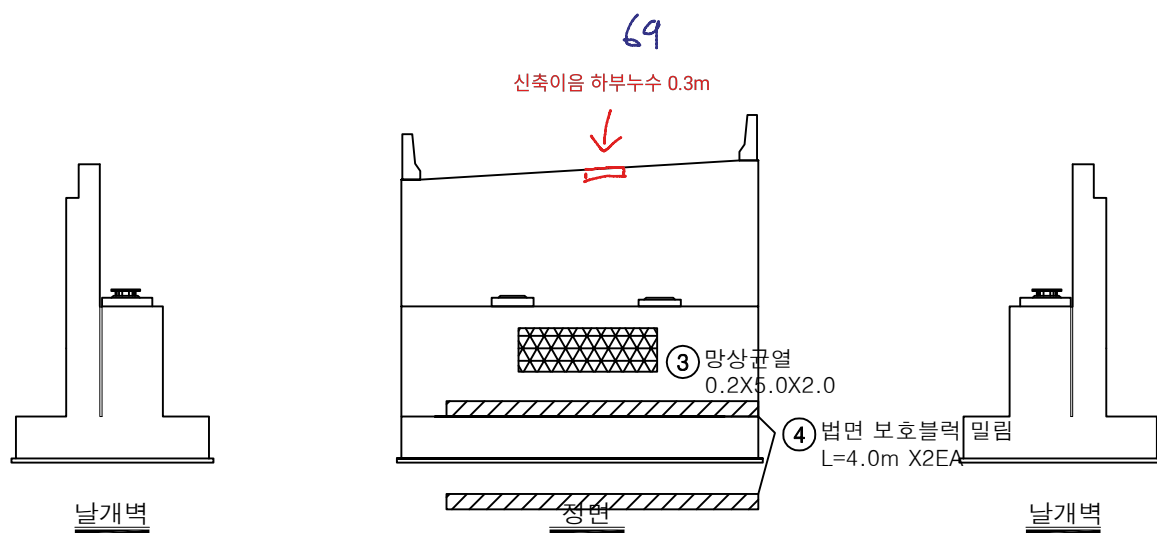
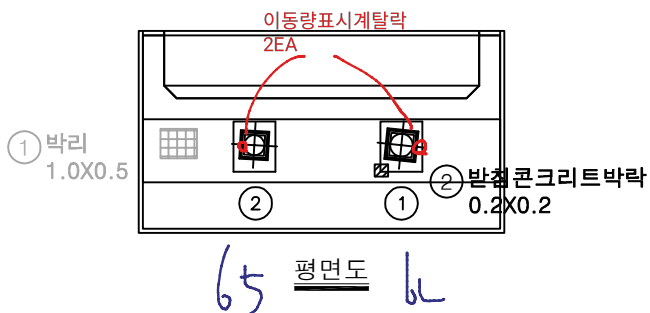
| 번호 | 구분 | 부재 | 손상내용 | 손상현황 | | | | | 비고 |
|---|---|---|---|---|---|---|---|---|---|
| 1 | 19하 | 교대 | 박리 | | 1.0 | 0.5 | 0.50 | m <sup>2</sup> | 1 |
| 2 | 20하 | 교량받침 | 방청콘크리트 박락 | | 0.2 | 0.2 | 0.04 | m <sup>2</sup> | 1 |
| 3 | 21하 | 교대 | 망상균열 | 0.2 | 5.0 | 2.0 | 10.00 | m <sup>2</sup> | 1 |
| 4 | 23하 | 교대 | 법면 보도블럭 밀림 | | 4.0 | | 8.00 | m | 2 |

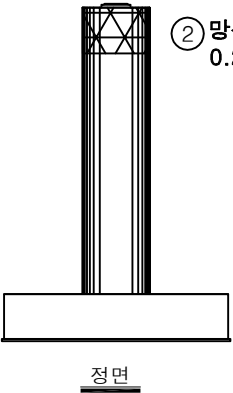
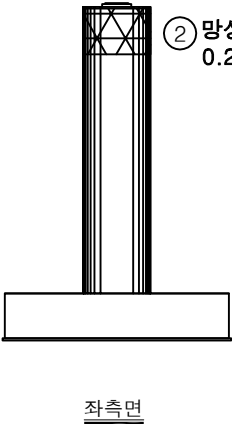
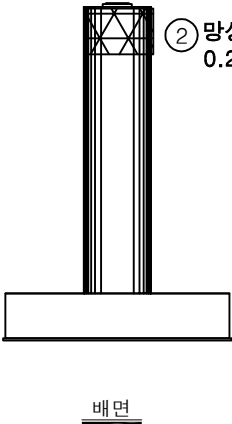
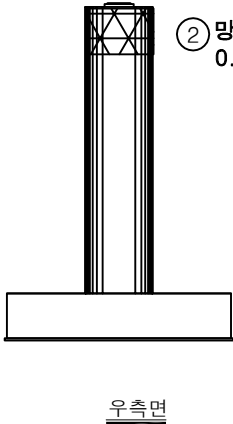
| 번호 | 구분 | 부재 | 손상내용 | 손상현황 | | | | | 비고 |
|---|---|---|---|---|---|---|---|---|---|
| 1 | 19하 | 교량받침 | 무수축물탈균열 | 0.1 | 0.1 | | 0.80 | m | 8 |
| 2 | 19하 | 교각 | 망상균열 | 0.2 | 10.0 | 0.5 | 5.00 | m <sup>2</sup> | 1 |
