상주영천고속도로 2024~2025년 시설물 안전점검 용역  
(2024년 하반기 정기안전점검)

# 외 관 조 사 망 도

가래실교

2024.11

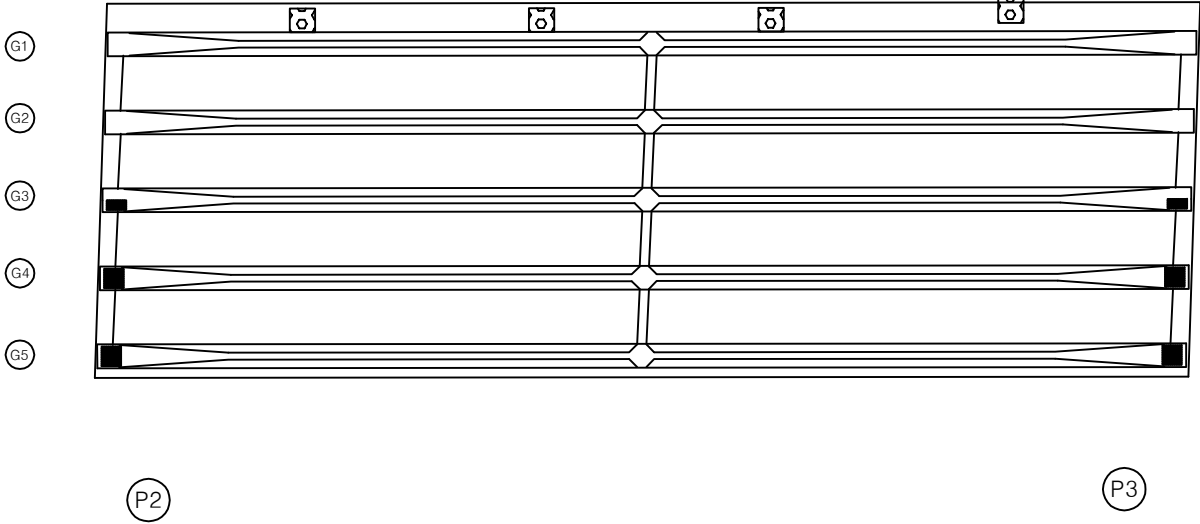
#1-4

① 백태  
0.1X0.2 X4EA

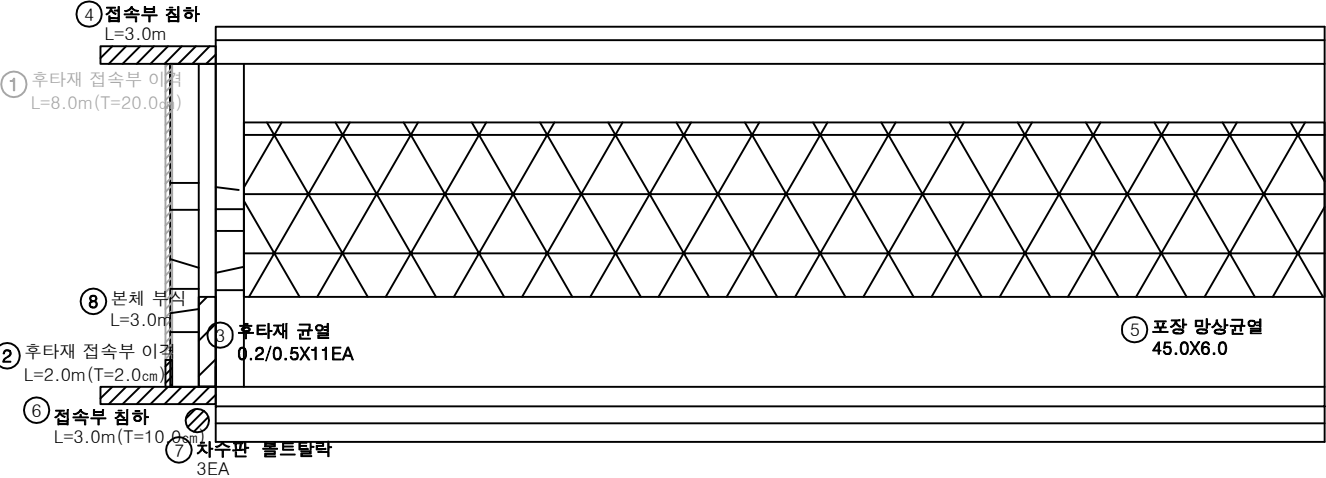
| 번호 | 구분 | 부재 | 손상내용 | 손상현황 | | | | | | 비고 |
|---|---|---|---|---|---|---|---|---|---|---|
| 3 | 19하 | 신축이음 | 후타재 균열 | 0.2 | 0.5 | | 5.50 | m | 11 | |
| 5 | 19하 | 교면포장 | 포장 망상균열 | | 45.0 | 6.0 | 270.00 | m <sup>2</sup> | 1 | |
| 8 | 23하 | 신축이음 | 본체 부식 | | 3.0 | | 3.00 | m | 1 | |

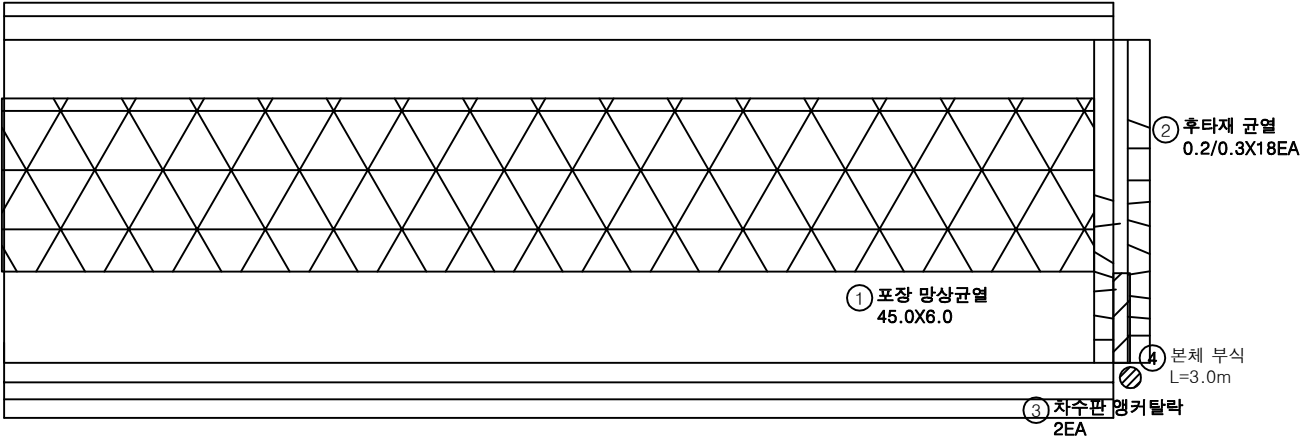
| 번호 | 구분 | 부재 | 손상내용 | 손상현황 | | | | | 비 고 |
|---|---|---|---|---|---|---|---|---|---|
| 1 | 19하 | 교면포장 | 포장 망상균열 | | 45.0 | 6.0 | 270.00 | m <sup>2</sup> | 1 |
| 2 | 19하 | 신축이음 | 후타재 균열 | 0.2 | 0.3 | | 5.40 | m | 18 |
| 4 | 23하 | 신축이음 | 본체 부식 | | 3.0 | | 3.00 | m | 1 |

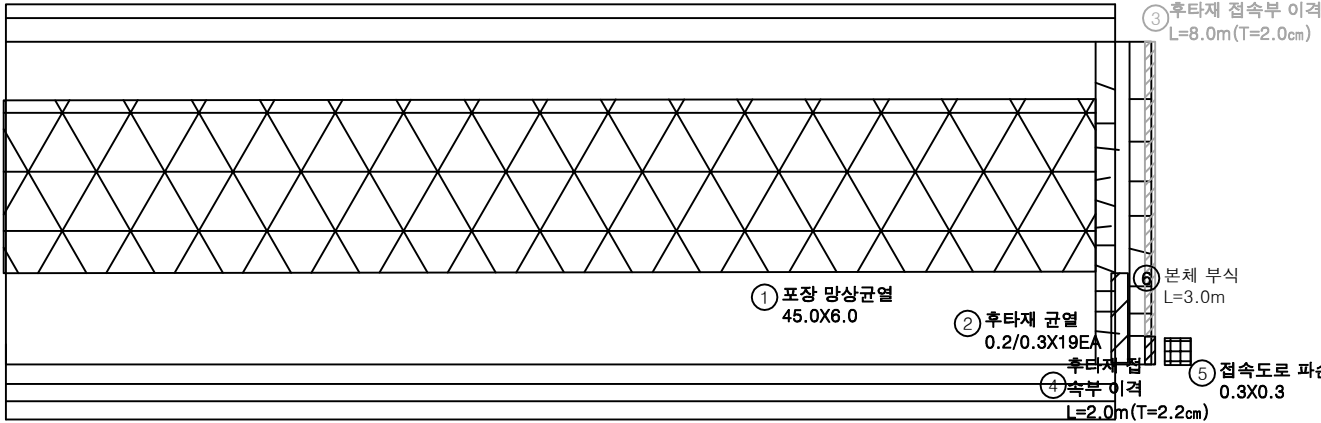
| 번호 | 구분 | 부재 | 손상내용 | 손상현황 | | | | | 비고 |
|---|---|---|---|---|---|---|---|---|---|
| 1 | 19하 | 교면포장 | 포장 망상균열 | | 45.0 | 6.0 | 270.00 | m <sup>2</sup> | 1 |
| 2 | 19하 | 신축이음 | 후타재 균열 | 0.2 | 0.3 | | 5.70 | m | 19 |
| 6 | 23하 | 신축이음 | 본체 부식 | 3.0 | | | 3.00 | m | 1 |

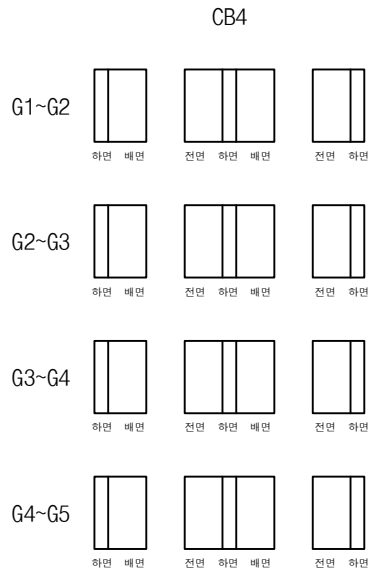
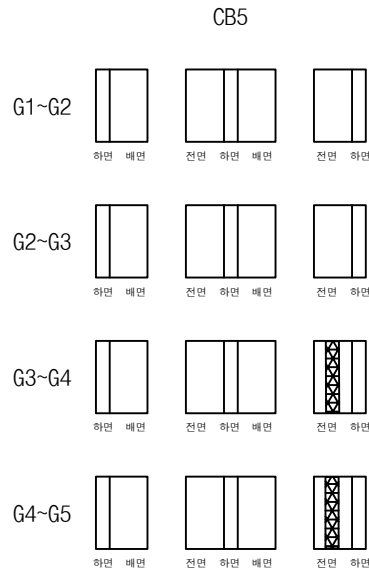
① 망상균열  
0.2X1.0X2.0X2EA
