상주영천고속도로 2024~2025년 시설물 안전점검 용역  
(2024년 하반기 정기안전점검)

# 외 관 조 사 망 도

가래실교

(주)명성엔지니어링

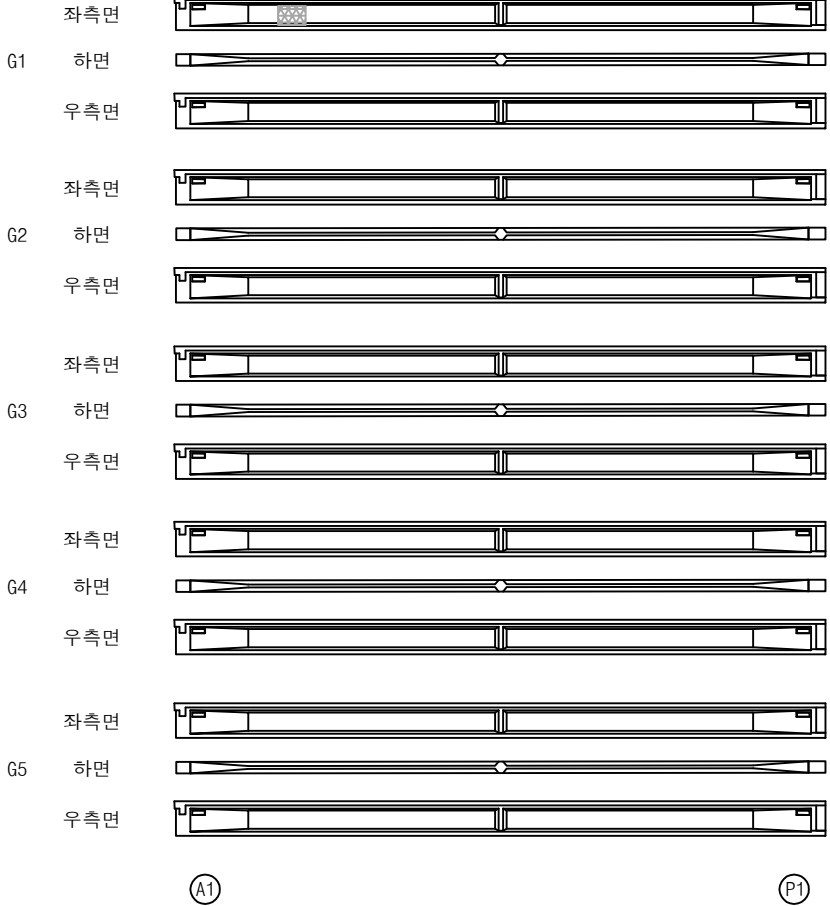
| 도면번호 | 14 |

| 번호 | 구분 | 부재 | 손상내용 | 손상현황 | | | | | | 비고 |
|---|---|---|---|---|---|---|---|---|---|---|
| 1 | 19하 | 거더 | 망상균열 | 0.2 | 2.0 | 2.0 | 4.00 | m | 1 | 상주방향 |

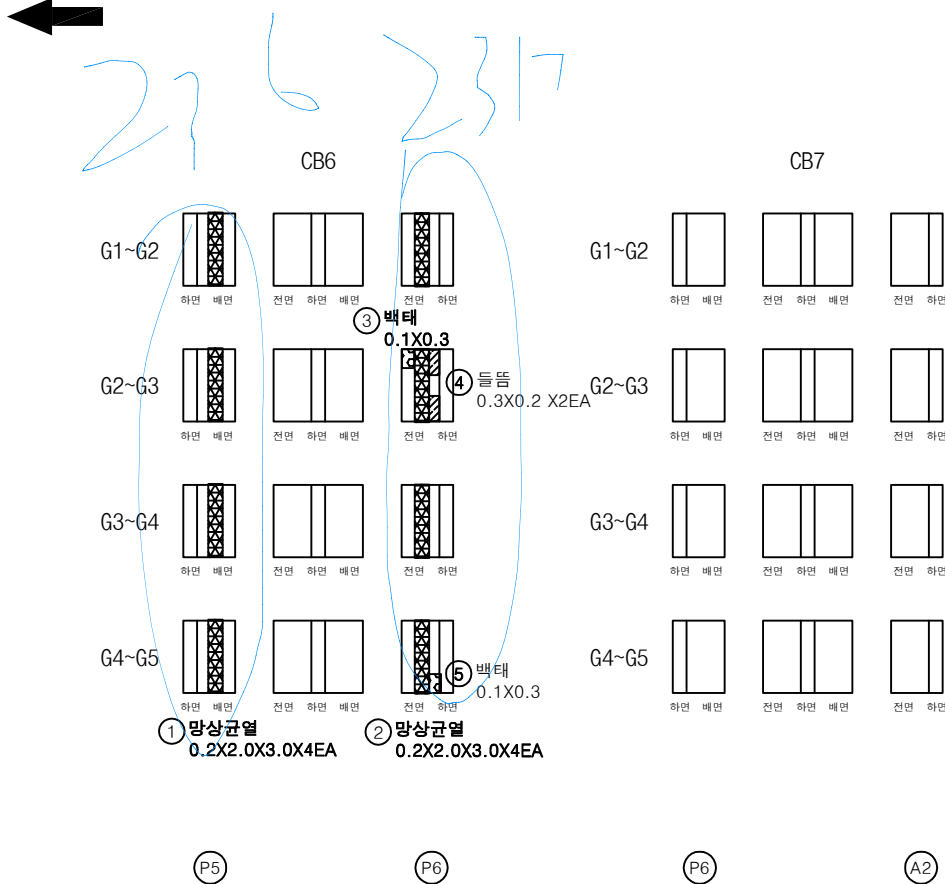
| 번호 | 구분 | 부재 | 손상내용 | 손상현황 | | | | | | 비고 |
|---|---|---|---|---|---|---|---|---|---|---|
| 1 | 19하 | 가로보 | 망상균열 | 0.2 | 2.0 | 3.0 | 24.00 | m <sup>2</sup> | 4 | |
| 2 | 19하 | 가로보 | 망상균열 | 0.2 | 2.0 | 3.0 | 24.00 | m <sup>2</sup> | 4 | |

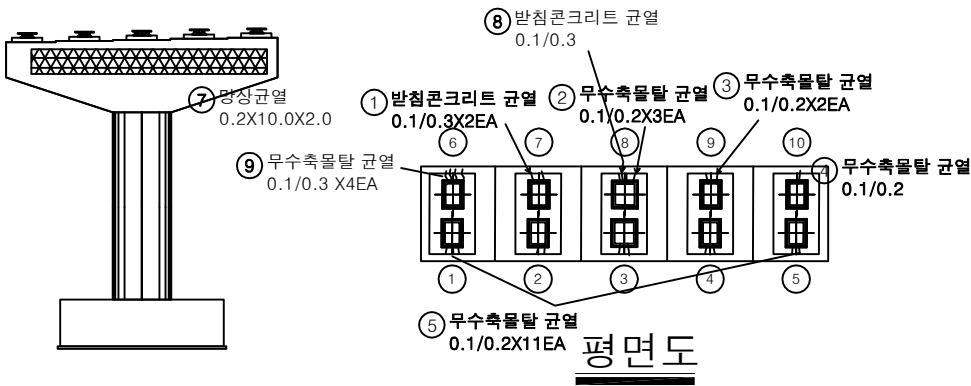
| 번호 | 구분 | 부재 | 손상내용 | 손상현황 | | | | | 비 고 |
|---|---|---|---|---|---|---|---|---|---|
| 1 | 19하 | 교량받침 | 받침콘크리트 균열 | 0.1 | 0.3 | | 0.60 | m | 2 |
| 2 | 19하 | 교량받침 | 무수축물탈 균열 | 0.1 | 0.2 | | 0.60 | m | 3 |
| 3 | 19하 | 교량받침 | 무수축물탈 균열 | 0.1 | 0.2 | | 0.40 | m | 2 |
| 4 | 19하 | 교량받침 | 무수축물탈 균열 | 0.1 | 0.2 | | 0.20 | m | 1 |
| 5 | 19하 | 교량받침 | 무수축물탈 균열 | 0.1 | 0.2 | | 2.20 | m | 11 |
| 6 | 19하 | 교각 | 망상균열 | 0.2 | 10.0 | 1.5 | 15.00 | m <sup>2</sup> | 1 |
| 7 | 21하 | 교각 | 망상균열 | 0.2 | 10.0 | 2.0 | 20.00 | m <sup>2</sup> | 1 |
| 8 | 21하 | 교량받침 | 받침콘크리트 균열 | 0.1 | 0.3 | | 0.30 | m | 1 |
| 9 | 23하 | 교량받침 | 무수축물탈 균열 | 0.1 | 0.3 | | 1.20 | m | 4 |
