상주영천고속도로 2024~2025년 시설물 안전점검 용역  
(2024년 하반기 정기안전점검)

# 외 관 조 사 망 도

가래실교

2024.11

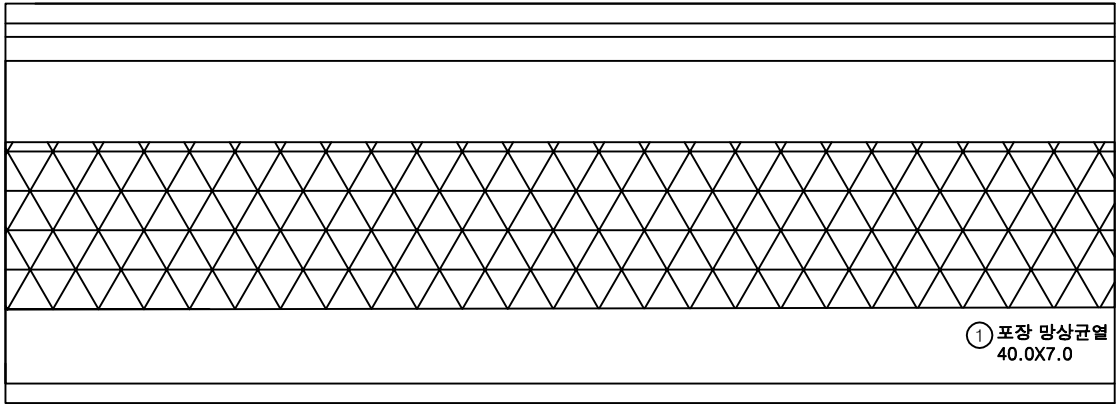
| 번호 | 구분 | 부재 | 손상내용 | 손상현황 | | | | | | 비 고 |
|---|---|---|---|---|---|---|---|---|---|---|
| 1 | 19하 | 교면포장 | 포장 망상균열 | | 40.0 | 7.0 | 280.00 | m <sup>2</sup> | 1 | |

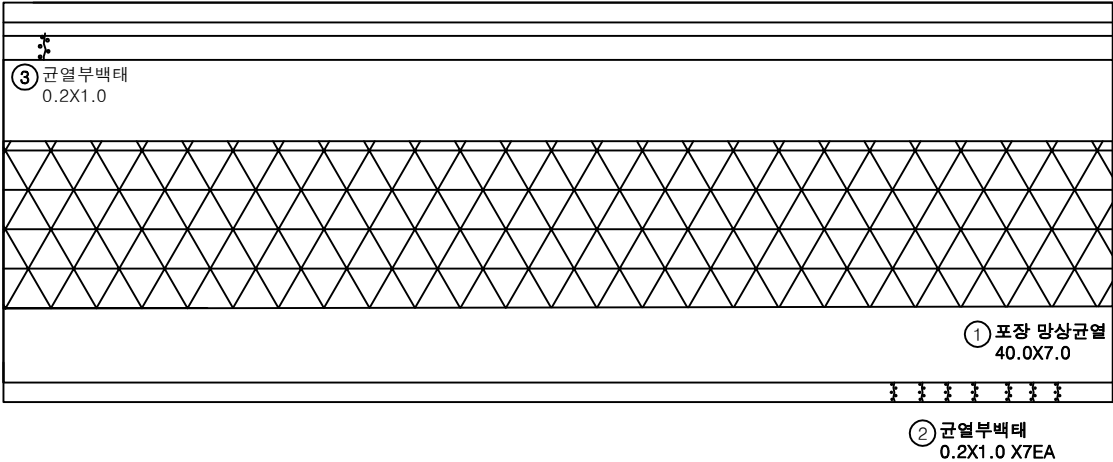
| 번호 | 구분 | 부재 | 손상내용 | 손상현황 | | | | | | 비 고 |
|---|---|---|---|---|---|---|---|---|---|---|
| 1 | 19하 | 교면포장 | 포장 망상균열 | | 40.0 | 7.0 | 280.00 | m <sup>2</sup> | 1 | |
| 2 | 21하 | 중분대 | 균열부백테 | | 0.2 | 1.0 | 1.40 | m <sup>2</sup> | 7 | |
| 3 | 23하 | 방호벽 | 균열부백테 | | 0.2 | 1.0 | 0.20 | m <sup>2</sup> | 1 | |

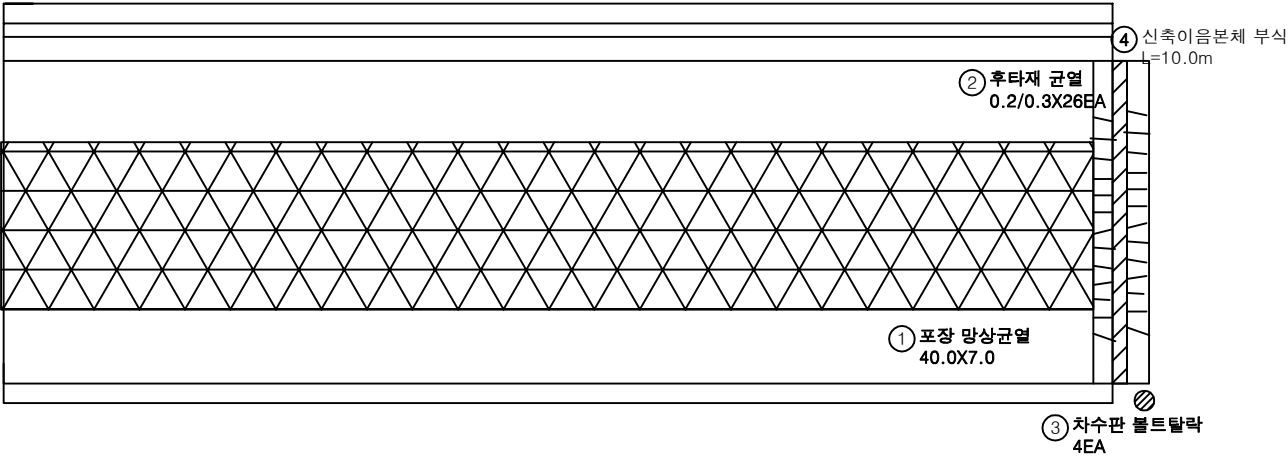
| 번호 | 구분 | 부재 | 손상내용 | 손상현황 | | | | | 비 고 |
|---|---|---|---|---|---|---|---|---|---|
| 1 | 19하 | 교면포장 | 포장 망상균열 | | 40.0 | 7.0 | 280.00 | m <sup>2</sup> | 1 |
| 2 | 19하 | 신축이음 | 후타재 균열 | 0.2 | 0.3 | | 7.80 | m | 26 |
| 4 | 21하 | 신축이음 | 본체 부식 | | 10.0 | | 10.00 | m | 1 |

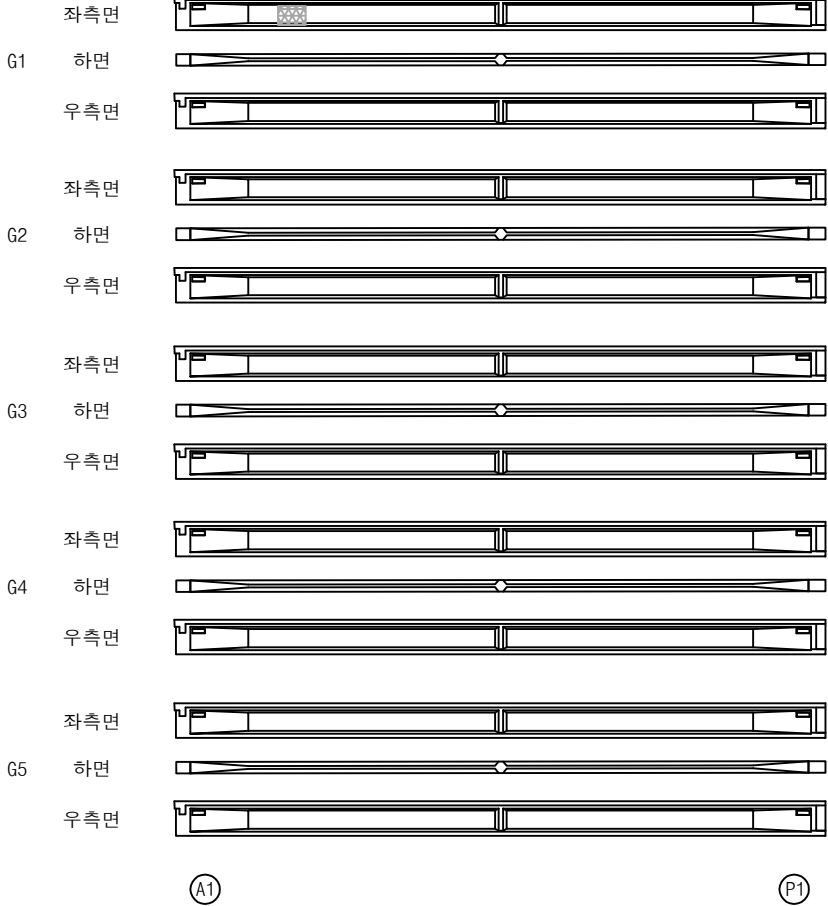
| 번호 | 구분 | 부재 | 손상내용 | 손상현황 | | | | | | 비고 |
|---|---|---|---|---|---|---|---|---|---|---|
| 1 | 19하 | 거더 | 망상균열 | 0.2 | 2.0 | 2.0 | 4.00 | m | 1 | 상주방향 |

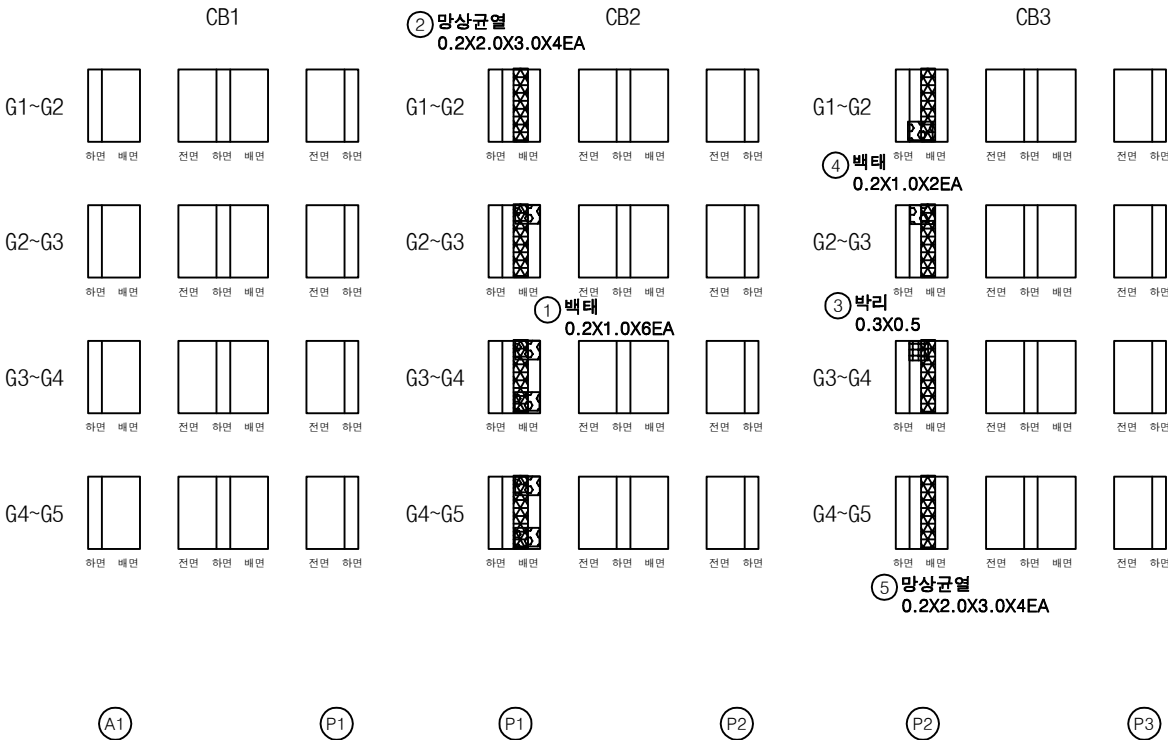
| 번호 | 구분 | 부재 | 손상내용 | 손상현황 | | | | | | 비고 |
|---|---|---|---|---|---|---|---|---|---|---|
| 2 | 19하 | 가로보 | 망상균열 | 0.2 | 2.0 | 3.0 | 24.00 | m <sup>2</sup> | 4 | |
| 5 | 19하 | 가로보 | 망상균열 | 0.2 | 2.0 | 3.0 | 24.00 | m <sup>2</sup> | 4 | |

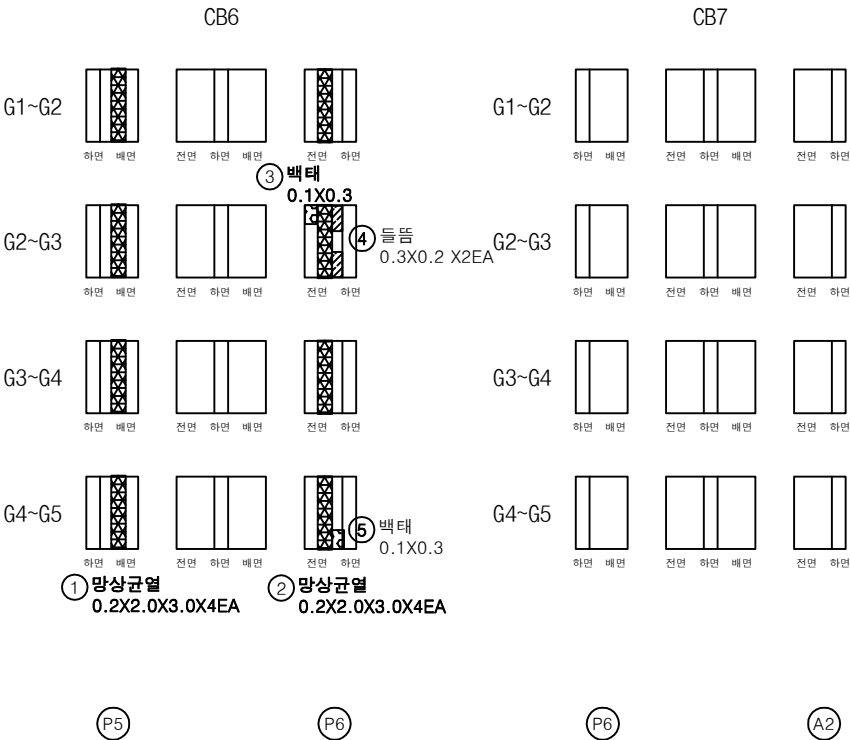
| 번호 | 구분 | 부재 | 손상내용 | 손상현황 | | | | | | 비고 |
|---|---|---|---|---|---|---|---|---|---|---|
| 1 | 19하 | 가로보 | 망상균열 | 0.2 | 2.0 | 3.0 | 24.00 | m <sup>2</sup> | 4 | |
| 2 | 19하 | 가로보 | 망상균열 | 0.2 | 2.0 | 3.0 | 24.00 | m <sup>2</sup> | 4 | |

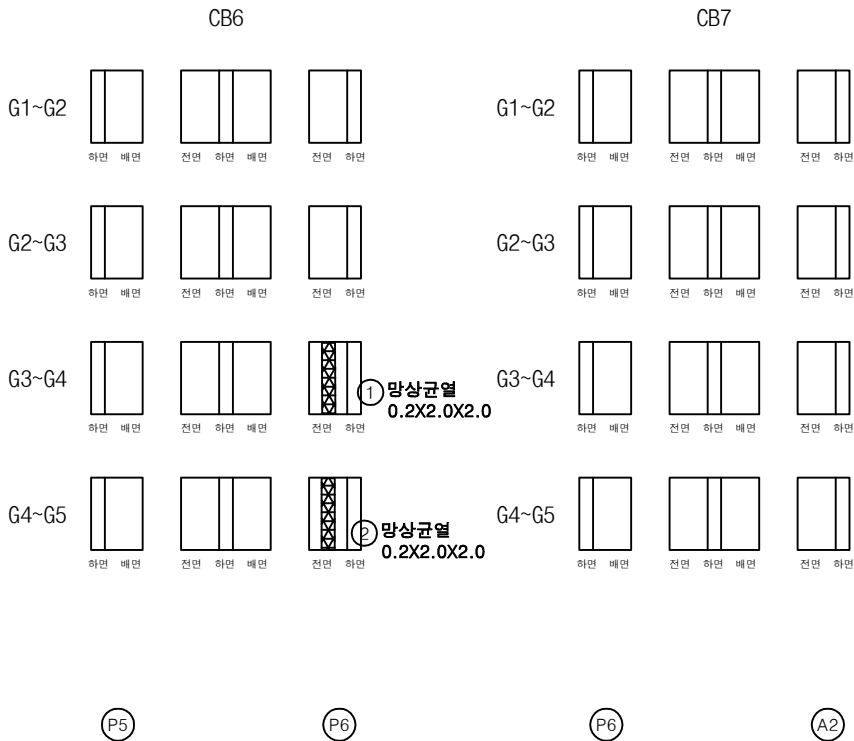
| 번호 | 구분 | 부재 | 손상내용 | 손상현황 | | | | | | 비고 |
|---|---|---|---|---|---|---|---|---|---|---|
| 1 | 19하 | 가로보 | 망상균열 | 0.2 | 2.0 | 2.0 | 4.00 | m <sup>2</sup> | 1 | |
| 2 | 21하 | 가로보 | 망상균열 | 0.2 | 2.0 | 2.0 | 4.00 | m <sup>2</sup> | 1 | |
