상주영천고속도로 2024~2025년 시설물 안전점검 용역  
(2024년 하반기 정기안전점검)

# 외 관 조 사 망 도

가래실교

2024.11

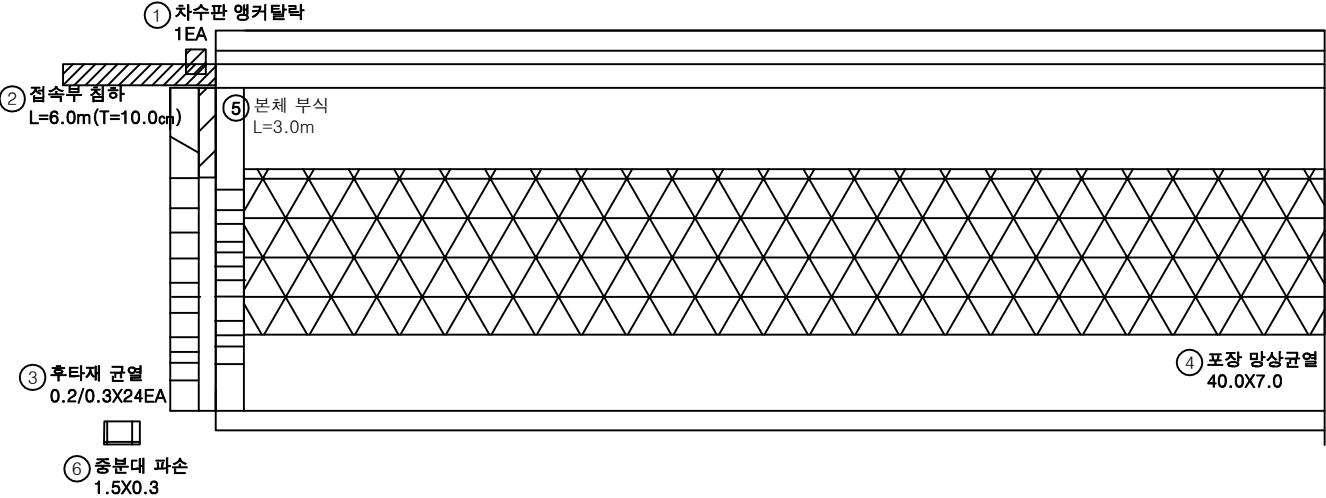
| 도면번호 | 01 |

| 번호 | 구분 | 부재 | 손상내용 | 손상현황 | | | | | 비 고 |
|---|---|---|---|---|---|---|---|---|---|
| 1 | 19하 | 신축이음 | 차수판 앵커탈락 | | | | 1.00 | EA | 1 |
| 2 | 19하 | 교면포장 | 접속부 침하 | | 6.0 | | 6.00 | m | 1 |
| 3 | 19하 | 신축이음 | 후타재 균열 | 0.2 | 0.3 | | 7.20 | m | 24 |
| 4 | 19하 | 교면포장 | 포장 망상균열 | | 40.0 | 7.0 | 280.00 | ㎡ | 1 |
| 5 | 23하 | 신축이음 | 본체 부식 | | 3.0 | | 3.00 | m | 1 |
| 6 | 23하 | 중분대 | 중분대 파손 | | 1.5 | 0.3 | 0.45 | ㎡ | 1 |

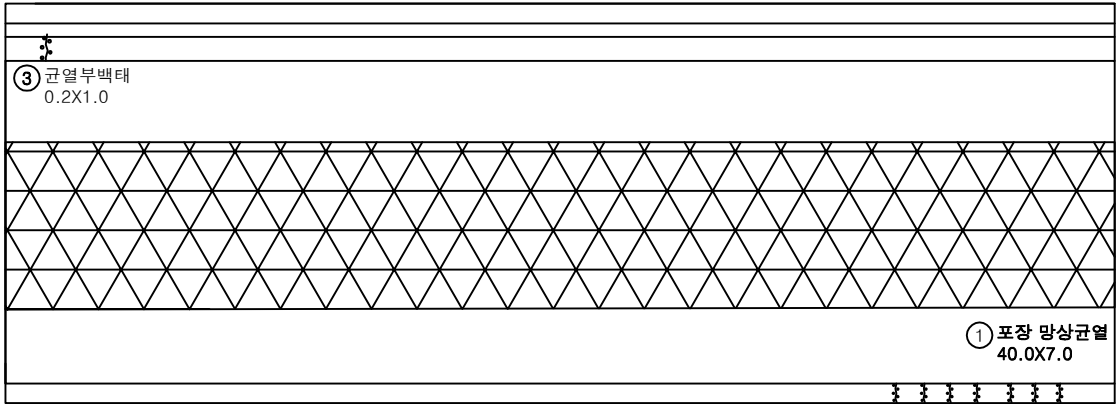
| 도면번호 | 03 |

| 번호 | 구분 | 부재 | 손상내용 | 손상현황 | | | | | | 비고 |
|---|---|---|---|---|---|---|---|---|---|---|
| 1 | 19하 | 교면포장 | 포장 망상균열 | | 40.0 | 7.0 | 280.00 | m <sup>2</sup> | 1 | |
| 2 | 21하 | 중분대 | 균열부백태 | | 0.2 | 1.0 | 1.40 | m <sup>2</sup> | 7 | |
| 3 | 23하 | 방호벽 | 균열부백태 | | 0.2 | 1.0 | 0.20 | m <sup>2</sup> | 1 | |

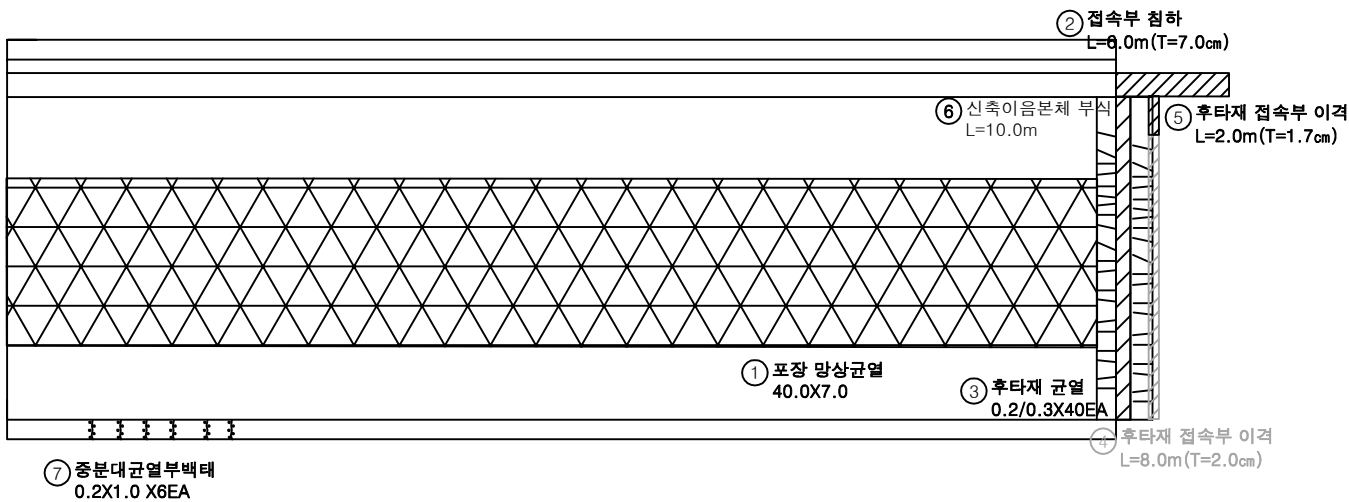
| 도면번호 | 07 |

| 번호 | 구분 | 부재 | 손상내용 | 손상현황 | | | | | 비 고 |
|---|---|---|---|---|---|---|---|---|---|
| 1 | 19하 | 교면포장 | 포장 망상균열 | | 40.0 | 7.0 | 280.00 | m <sup>2</sup> | 1 |
| 2 | 19하 | 교면포장 | 접속부 침하 | | 6.0 | | 6.00 | m | 1 (T=35.0mm) |
| 3 | 19하 | 신축이음 | 후타재 균열 | 0.2 | 0.3 | | 12.00 | m | 40 |
| 4 | 19하 | 교면포장 | 후타재 접속부 이격 | | 8.0 | | 8.00 | m | 1 (23'상 보수) |
| 5 | 19하 | 교면포장 | 후타재 접속부 이격 | | 2.0 | | 2.00 | m | 1 (T=1.7cm) |
| 6 | 21하 | 신축이음 | 본체 부식 | | 10.0 | | 10.00 | m | 1 |
| 7 | 21하 | 중분대 | 균열부백태 | 0.2 | 1.0 | 1.20 | m <sup>2</sup> | | 6 |
