상주영천고속도로 2024~2025년 시설물 안전점검 용역  
(2024년 하반기 정기안전점검)

# 외 관 조 사 망 도

가래실교

2024.11

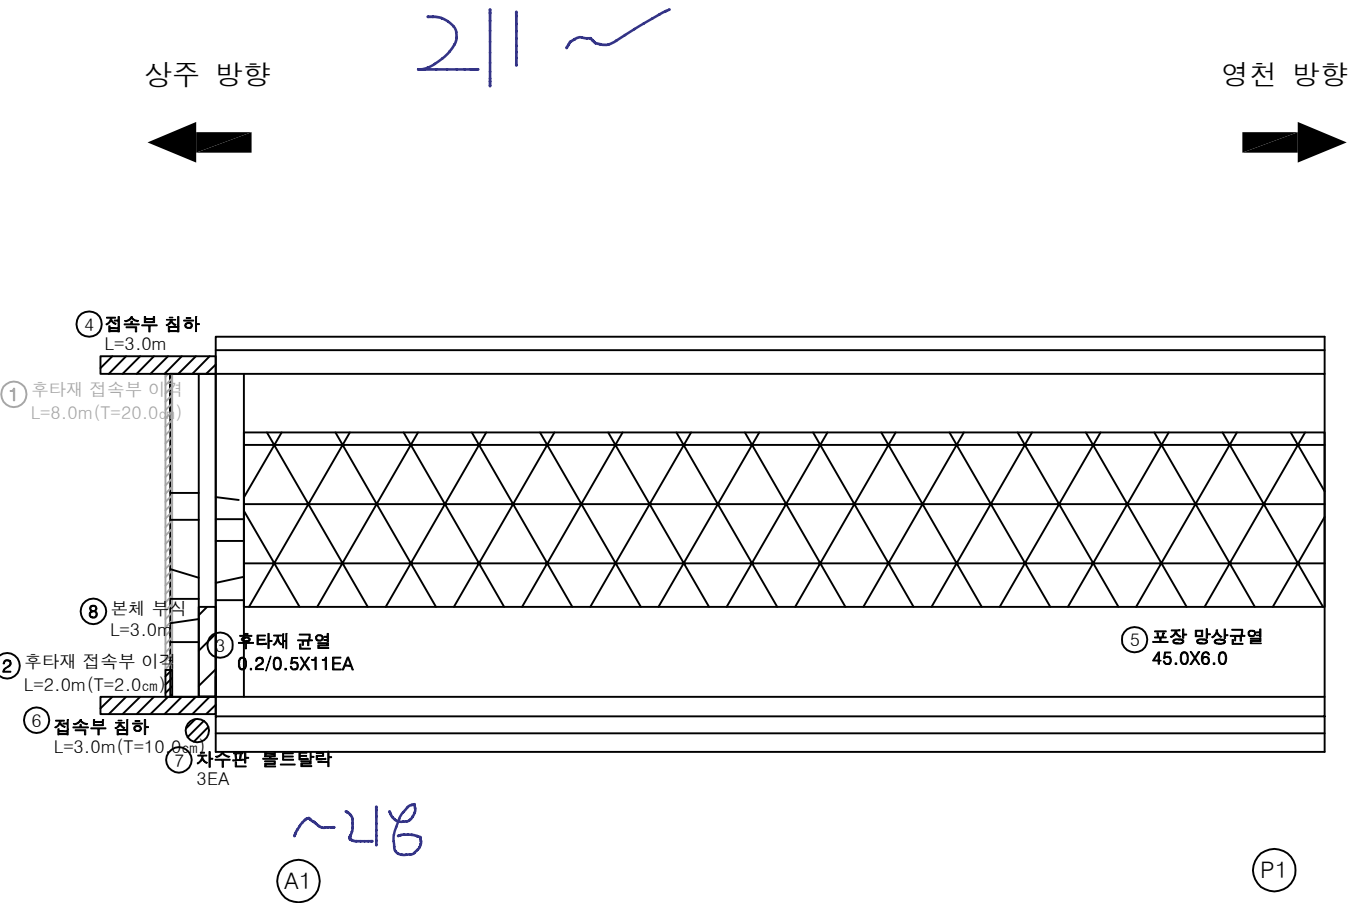
도면번호 01

| 번호 | 구분 | 부재 | 손상내용 | 손상현황 | | | | | | 비 고 |
|---|---|---|---|---|---|---|---|---|---|---|
| 1 | 19하 | 교면포장 | 후타재 접속부 이격 | | 8.0 | | 8.00 | m | 1 | 접속부 이격 |
| 2 | 19하 | 교면포장 | 후타재 접속부 이격 | | 2.0 | | 2.00 | m | 1 | (T=2.0cm) |
| 3 | 19하 | 신축이음 | 후타재 균열 | 0.2 | 0.5 | | 5.50 | m | 11 | |
| 4 | 21하 | 교면포장 | 접속부 침하 | | 3.0 | | 3.00 | m | 1 | (T=5.0cm) |
| 5 | 19하 | 교면포장 | 포장 망상균열 | | 45.0 | 6.0 | 270.00 | m <sup>2</sup> | 1 | |
| 6 | 19하 | 교면포장 | 접속부 침하 | | 3.0 | | 3.00 | m | 1 | |
| 7 | 23하 | 신축이음 | 차수판 볼트탈락 | | | | 3.00 | EA | 3 | |
| 8 | 23하 | 신축이음 | 본체 부식 | | 3.0 | | 3.00 | m | 1 | |

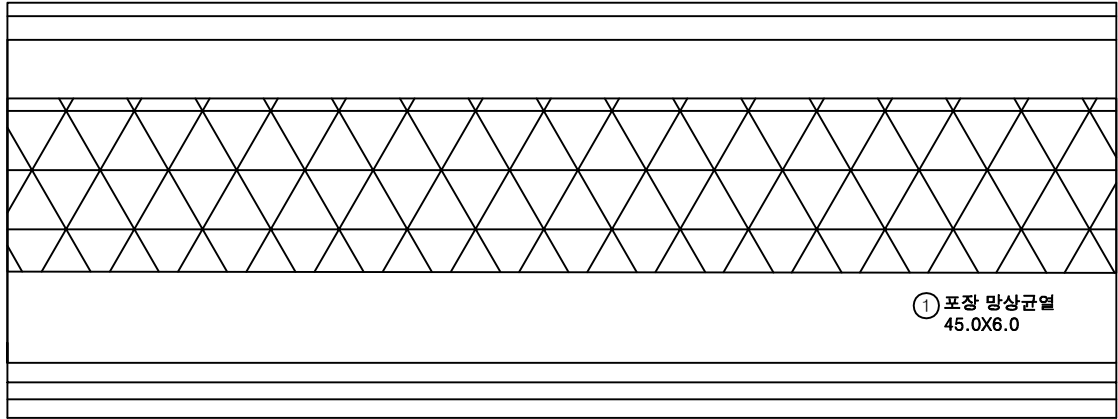
| 도 면 번 호 | 03 |

| 번호 | 구분 | 부재 | 손상내용 | 손상현황 | | | | | | 비 고 |
|---|---|---|---|---|---|---|---|---|---|---|
| 1 | 19하 | 교면포장 | 포장 망상균열 | | 45.0 | 6.0 | 270.00 | m <sup>2</sup> | 1 | |

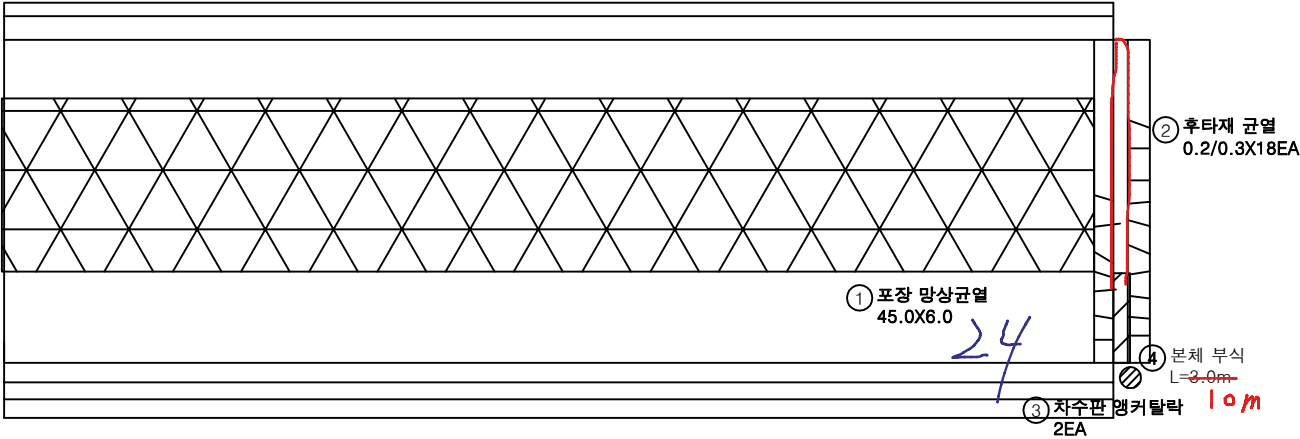
| 도면번호 | 04 |

| 번호 | 구분 | 부재 | 손상내용 | 손상현황 | | | | | 비고 |
|---|---|---|---|---|---|---|---|---|---|
| 1 | 19하 | 교면포장 | 포장 망상균열 | | 45.0 | 6.0 | 270.00 | m <sup>2</sup> | 1 |
| 2 | 19하 | 신축이음 | 후타재 균열 | 0.2 | 0.3 | | 5.40 | m | 18 |
| 3 | 19하 | 신축이음 | 차수판 앵커탈락 | | | | 2.00 | EA | 2 |
| 4 | 23하 | 신축이음 | 본체 부식 | | 3.0 | | 3.00 | m | 1 |

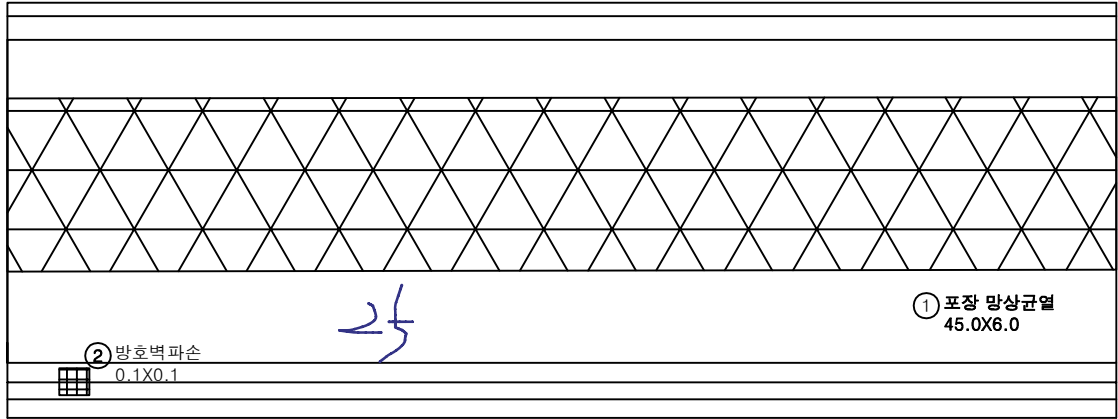
| 도 면 번 호 | 05 |

| 번호 | 구분 | 부재 | 손상내용 | 손상현황 | | | | | | 비 고 |
|---|---|---|---|---|---|---|---|---|---|---|
| 1 | 19하 | 교면포장 | 포장 망상균열 | | 45.0 | 6.0 | 270.00 | m <sup>2</sup> | 1 | |
| 2 | 19하 | 방호벽 | 방호벽 파손 | | 0.1 | 0.1 | 0.01 | m <sup>2</sup> | 1 | |

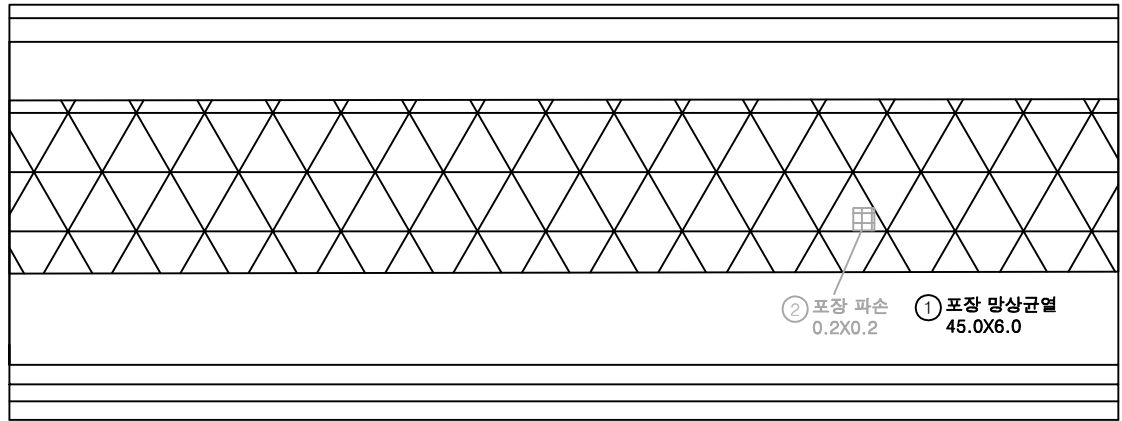
| 도면번호 | 06 |

| 번호 | 구분 | 부재 | 손상내용 | 손상현황 | | | | | | 비고 |
|---|---|---|---|---|---|---|---|---|---|---|
| 1 | 19하 | 교면포장 | 포장 망상균열 | | 45.0 | 6.0 | 270.00 | m <sup>2</sup> | 1 | |
| 2 | 23하 | 교면포장 | 포장 파손 | | 0.2 | 0.2 | 0.04 | m <sup>2</sup> | 1 | 24하 보수 |

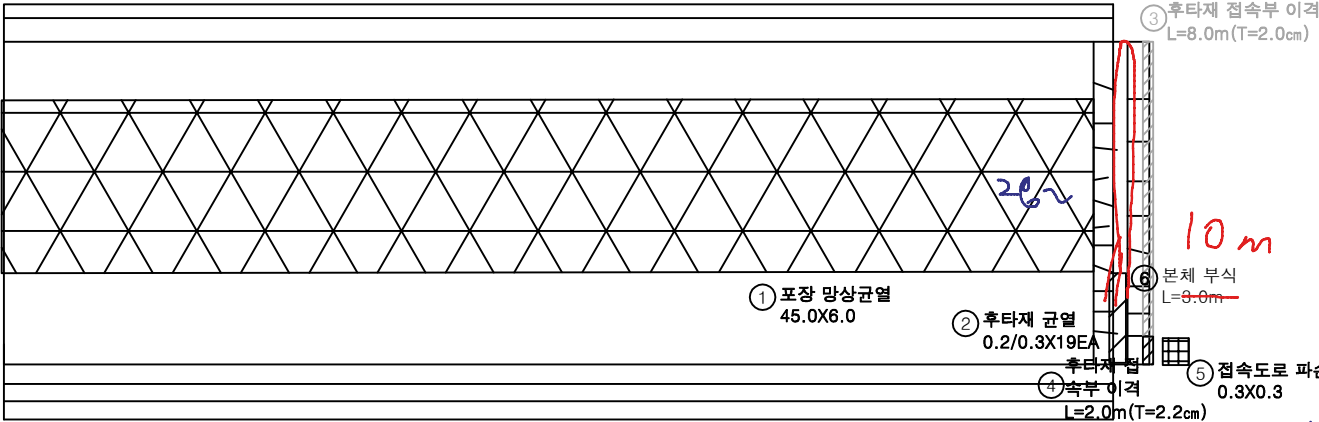
| 도면번호 | 07 |

| 번호 | 구분 | 부재 | 손상내용 | 손상현황 | | | | | | 비 고 |
|---|---|---|---|---|---|---|---|---|---|---|
| 1 | 19하 | 교면포장 | 포장 망상균열 | | 45.0 | 6.0 | 270.00 | m <sup>2</sup> | 1 | |
| 2 | 19하 | 신축이음 | 후타재 균열 | 0.2 | 0.3 | | 5.70 | m | 19 | |
| 3 | 19하 | 교면포장 | 후타재 접속부 이격 | | 8.0 | | 8.00 | m | 1 | 2차상 보수 |
| 4 | 19하 | 교면포장 | 후타재 접속부 이격 | | 2.0 | | 2.00 | m | 1 | (T=2.2cm) |
| 5 | 23하 | 교면포장 | 접속도로 파손 | 0.3 | 0.3 | | 0.09 | m <sup>2</sup> | 1 | |
| 6 | 23하 | 신축이음 | 본체 부식 | 3.0 | | | 3.00 | m | 1 | |
