상주영천고속도로 2024~2025년 시설물 안전점검 용역  
(2024년 하반기 정기안전점검)

# 외 관 조 사 망 도

암기교

2024.11

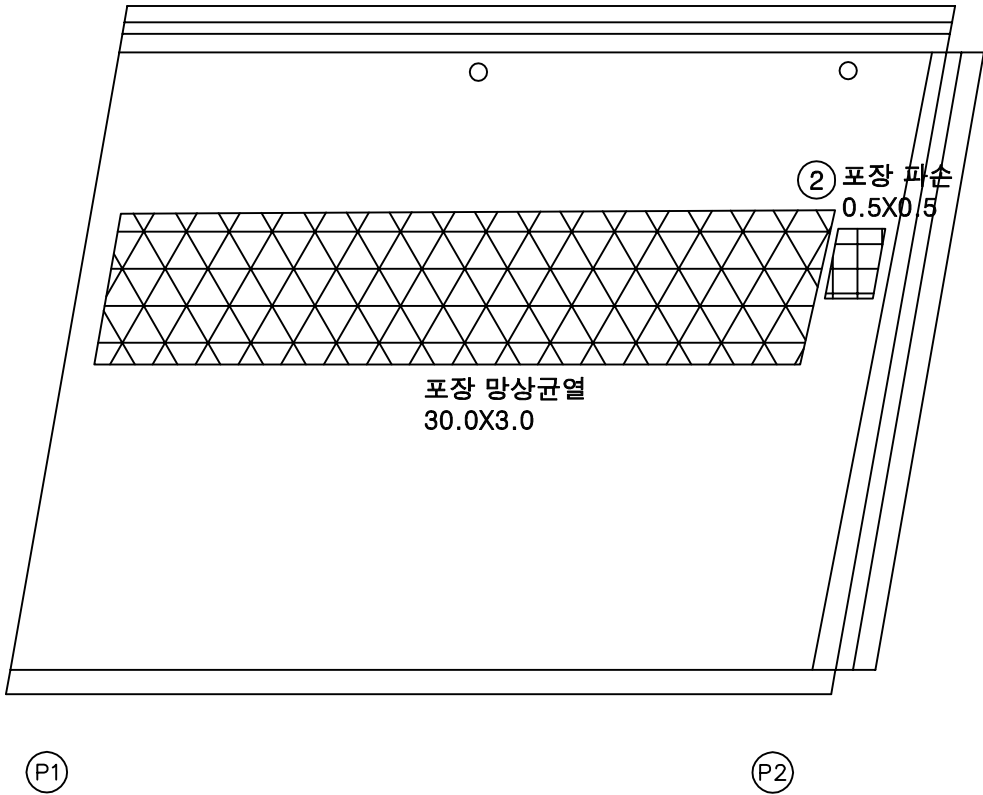
| 번호 | 구분 | 부재 | 손상내용 | 손상현황 | | | | | | 비고 |
|---|---|---|---|---|---|---|---|---|---|---|
| 1 | 19하 | 교면포장 | 포장 망상균열 | | 30.0 | 3.0 | 90.00 | m <sup>2</sup> | 1 | |
| 2 | 24하 | 교면포장 | 포장 파손 | | 0.5 | 0.5 | 0.25 | m <sup>2</sup> | 1 | |

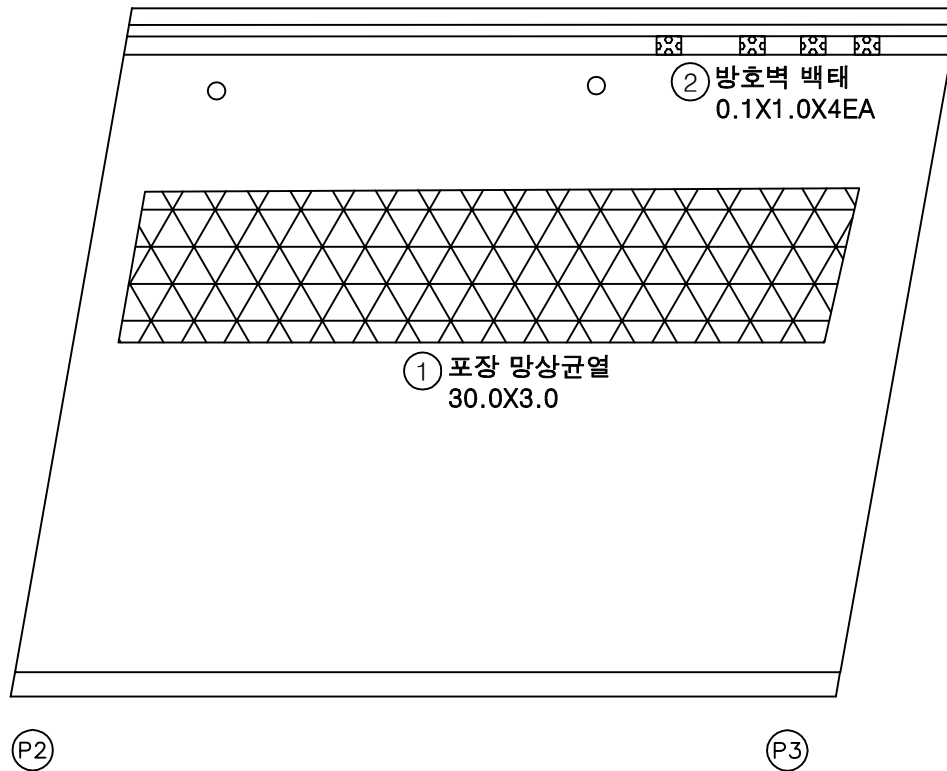
| 번호 | 구분 | 부재 | 손상내용 | 손상현황 | | | | | | 비 고 |
|---|---|---|---|---|---|---|---|---|---|---|
| 1 | 19하 | 교면포장 | 포장 망상균열 | | 30.0 | 3.0 | 90.00 | m <sup>2</sup> | 1 | |
| 2 | 19하 | 방호벽 | 방호벽 백태 | | 0.1 | 1.0 | 0.40 | m <sup>2</sup> | 4 | |

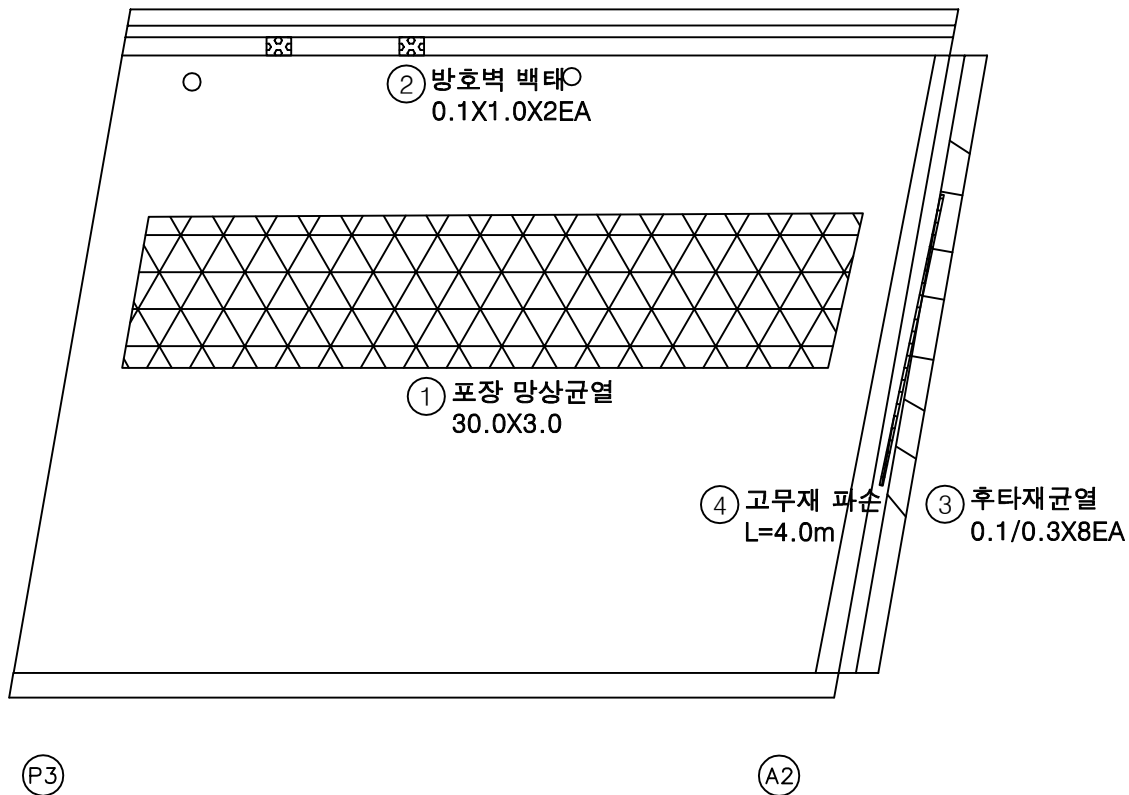
| 번호 | 구분 | 부재 | 손상내용 | 손상현황 | | | | | | 비고 |
|---|---|---|---|---|---|---|---|---|---|---|
| 1 | 19하 | 교면포장 | 포장 망상균열 | | 30.0 | 3.0 | 90.00 | m <sup>2</sup> | 1 | |
| 2 | 19하 | 방호벽 | 방호벽 백태 | | 0.1 | 1.0 | 0.20 | m <sup>2</sup> | 2 | |
| 3 | 19하 | 신축이음 | 후타재 균열 | 0.1 | 0.3 | | 2.40 | m | 8 | |
| 4 | 24하 | 신축이음 | 고무재 파손 | | 4.0 | | 4.00 | m | 1 | |

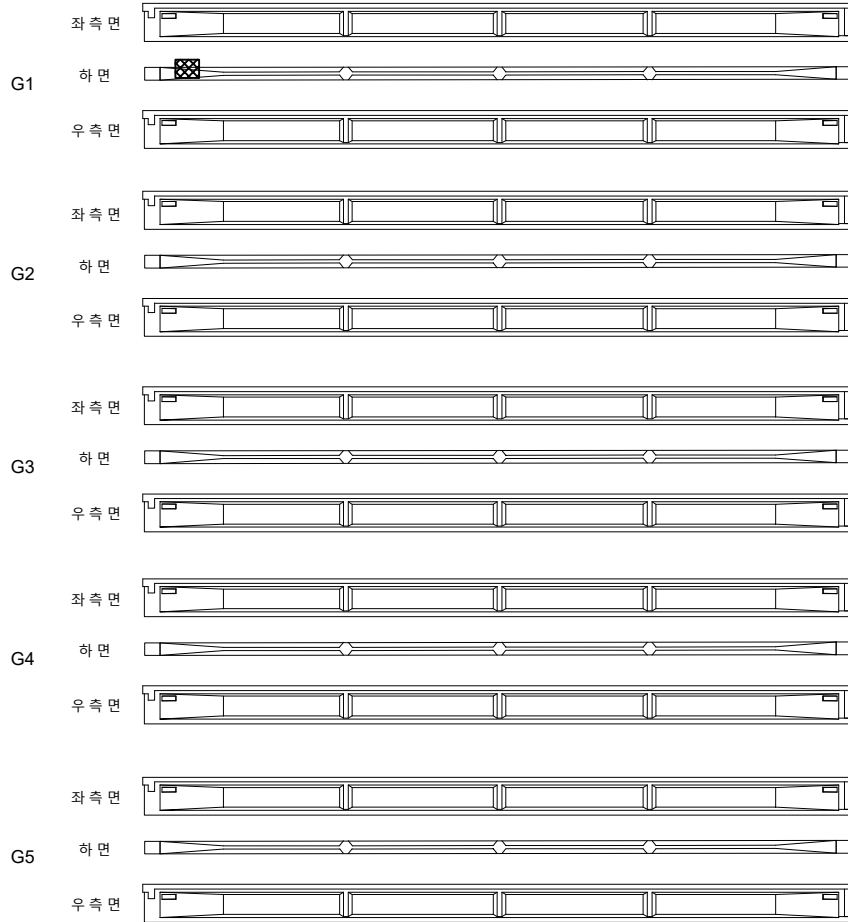
① 재료분리  
0.3X0.1

| 번호 | 구분 | 부재 | 손상내용 | 손상현황 | | | | | | 비고 |
|---|---|---|---|---|---|---|---|---|---|---|
| 1 | 198하 | 거더 | 재료분리 | | 0.3 | 0.1 | 0.03 | m <sup>2</sup> | 1 | |

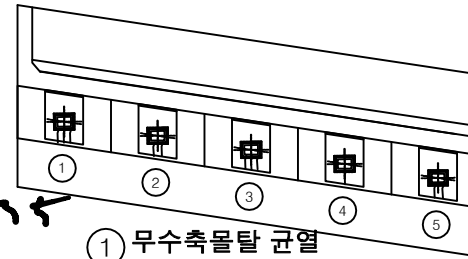
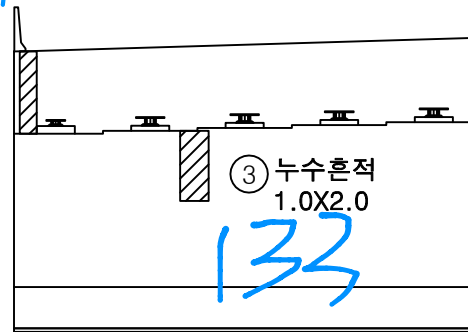
| 번호 | 구분 | 부재 | 손상내용 | 손상현황 | | | | | 비고 |
|---|---|---|---|---|---|---|---|---|---|
| 1 | 19하 | 교량받침 | 무수축물탈 균열 | 0.1 | 0.2 | | 2.20 | m | 11 |
| 2 | 19하 | 교대 | 누수흔적 | | 0.5 | 2.0 | 1.00 | m <sup>2</sup> | 1 |
| 3 | 19하 | 교대 | 누수흔적 | | 1.0 | 2.0 | 2.00 | m <sup>2</sup> | 1 |

① 무수축물탈 균열  
0.1/0.2X11EA

② 누수흔적  
0.5X2.0

③ 누수흔적  
1.0X2.0

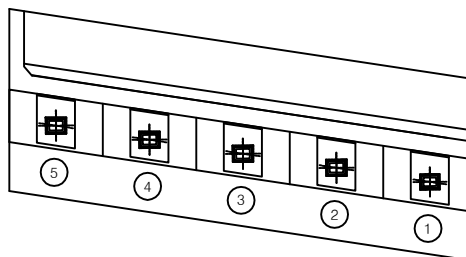
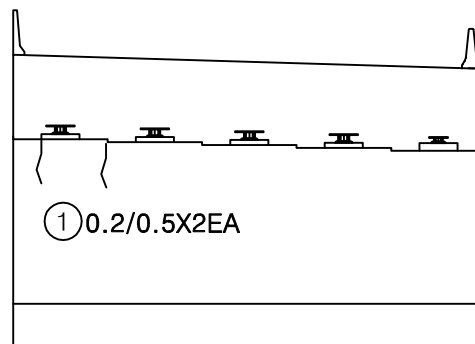
| 번호 | 구분 | 부재 | 손상내용 | 손상현황 | | | | | 비고 |
|---|---|---|---|---|---|---|---|---|---|
| 1 | 19하 | 교대 | 균열(0.3mm미만) | 0.2 | 0.5 | | 1.00 | m | 2 |

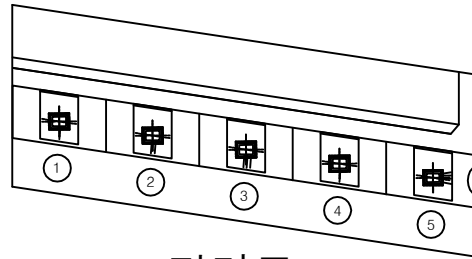
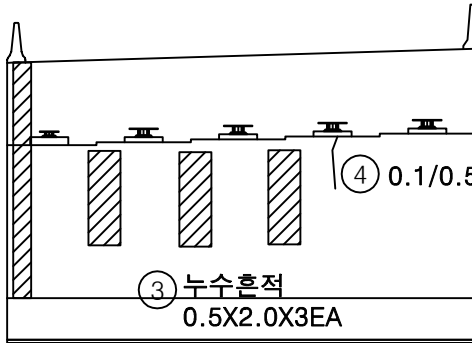
| 번호 | 구분 | 부재 | 손상내용 | 손상현황 | | | | | 비고 |
|---|---|---|---|---|---|---|---|---|---|
| 1 | 19하 | 교량받침 | 무수축물탈 균열 | 0.1 | 0.2 | | 2.20 | m | 11 |
| 2 | 19하 | 교대 | 누수흔적 | | 1.0 | 4.0 | 4.00 | m <sup>2</sup> | 1 |
| 3 | 19하 | 교대 | 누수흔적 | | 0.5 | 2.0 | 3.00 | m <sup>2</sup> | 3 |
| 4 | 19하 | 교대 | 균열(0.3mm미만) | 0.1 | 0.5 | | 0.50 | m | 1 |

① 무수축물탈 균열  
0.1/0.2X11EA

② 누수흔적  
1.0X4.0

④ 0.1/0.5

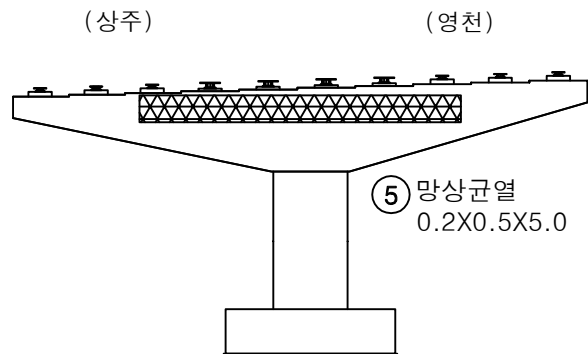
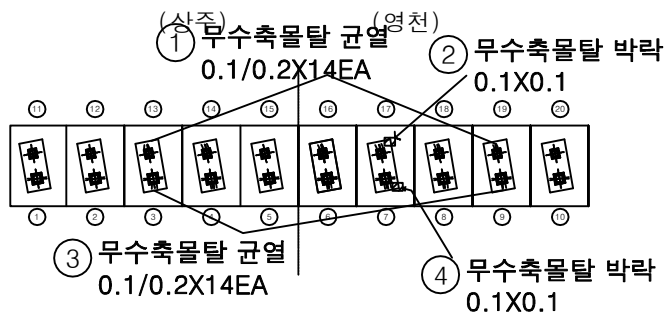
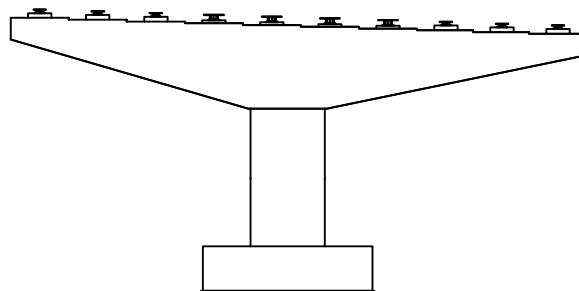
| 번호 | 구분 | 부재 | 손상내용 | 손상현황 | | | | | | 비 고 |
|---|---|---|---|---|---|---|---|---|---|---|
| 1 | 19하 | 교량받침 | 무수축물탈 균열 | 0.1 | 0.2 | | 2.80 | m | 14 | |
| 3 | 19하 | 교량받침 | 무수축물탈 균열 | 0.1 | 0.2 | | 2.80 | m | 14 | |
| 5 | 19하 | 교각 | 망상균열 | 0.2 | 0.5 | 5.0 | 2.50 | m <sup>2</sup> | 1 | |

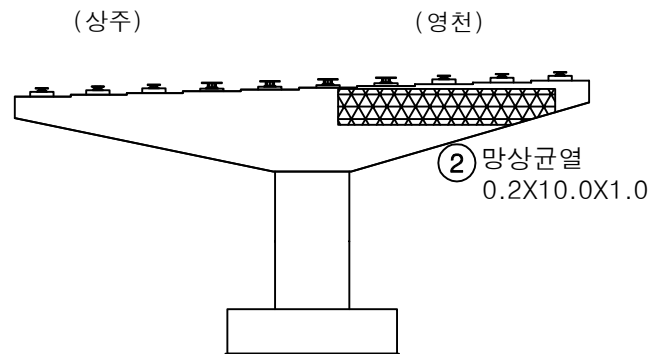
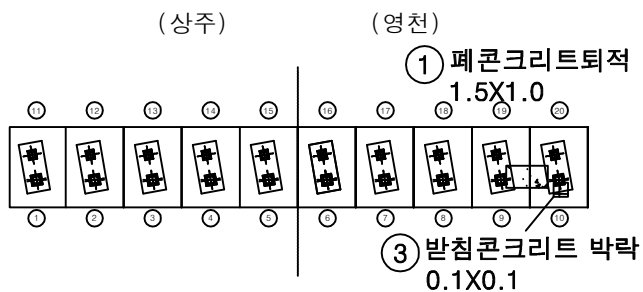
| 번호 | 구분 | 부재 | 손상내용 | 손상현황 | | | | | 비 고 |
|---|---|---|---|---|---|---|---|---|---|
| 2 | 23하 | 교각 | 망상균열 | 0.2 | 10.0 | 1.0 | 10.00 | m <sup>2</sup> | 1 |

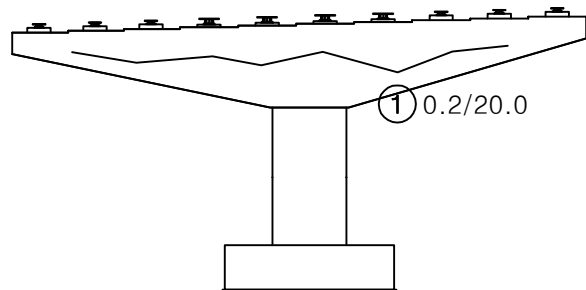
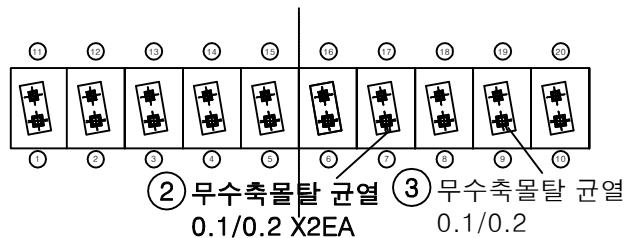
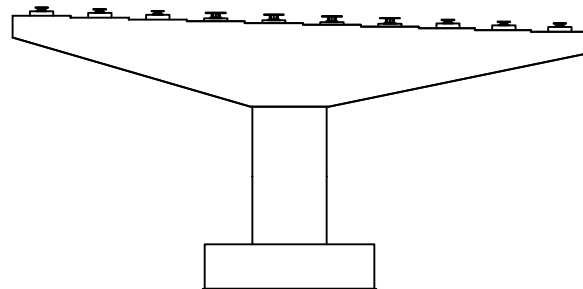
| 번호 | 구분 | 부재 | 손상내용 | 손상현황 | | | | | 비 고 |
|---|---|---|---|---|---|---|---|---|---|
| 1 | 23하 | 교각 | 균열(0.3mm미만) | 0.2 | 20.0 | | 20.00 | m | 1 |
| 2 | 23하 | 교량받침 | 무수축물탈 균열 | 0.1 | 0.20 | | 0.40 | m | 2 |
| 3 | 23하 | 교량받침 | 무수축물탈 균열 | 0.1 | 0.20 | | 0.20 | m | 1 |
