상주영천고속도로 2024~2025년 시설물 안전점검 용역  
(2024년 하반기 정기안전점검)

# 외 관 조 사 망 도

암기교

2024.11

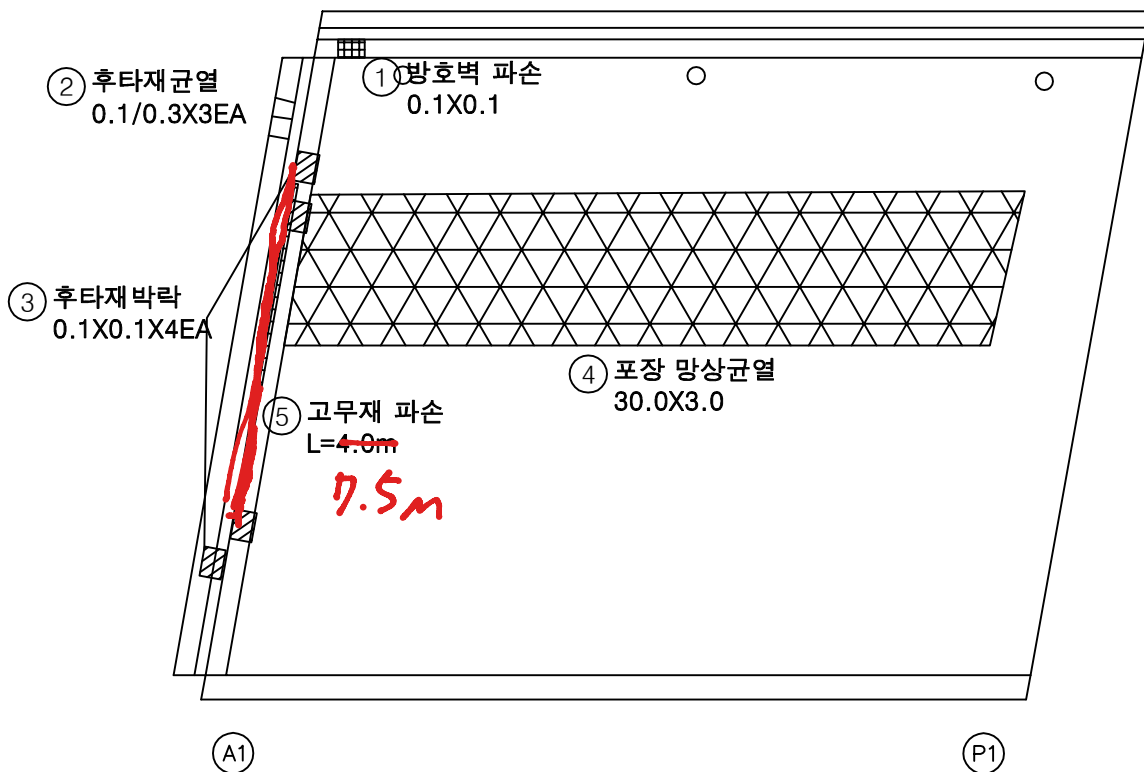
| 도면번호 | 01 |

| 번호 | 구분 | 부재 | 손상내용 | 손상현황 | | | | | | 비고 |
|---|---|---|---|---|---|---|---|---|---|---|
| 1 | 19하 | 방호벽 | 방호벽 파손 | | 0.1 | 0.1 | 0.01 | m <sup>2</sup> | 1 | |
| 2 | 19하 | 신축이음 | 후타재 균열 | 0.1 | 0.3 | | 0.90 | m | 3 | |
| 3 | 19하 | 신축이음 | 후타재 박락 | | 0.1 | 0.1 | 0.04 | m <sup>2</sup> | 4 | |
| 4 | 19하 | 교면포장 | 포장 망상균열 | 30.0 | 3.0 | | 90.00 | m <sup>2</sup> | 1 | |
| 5 | 24하 | 신축이음 | 고무재 파손 | 4.0 | | | 4.00 | m | 1 | |

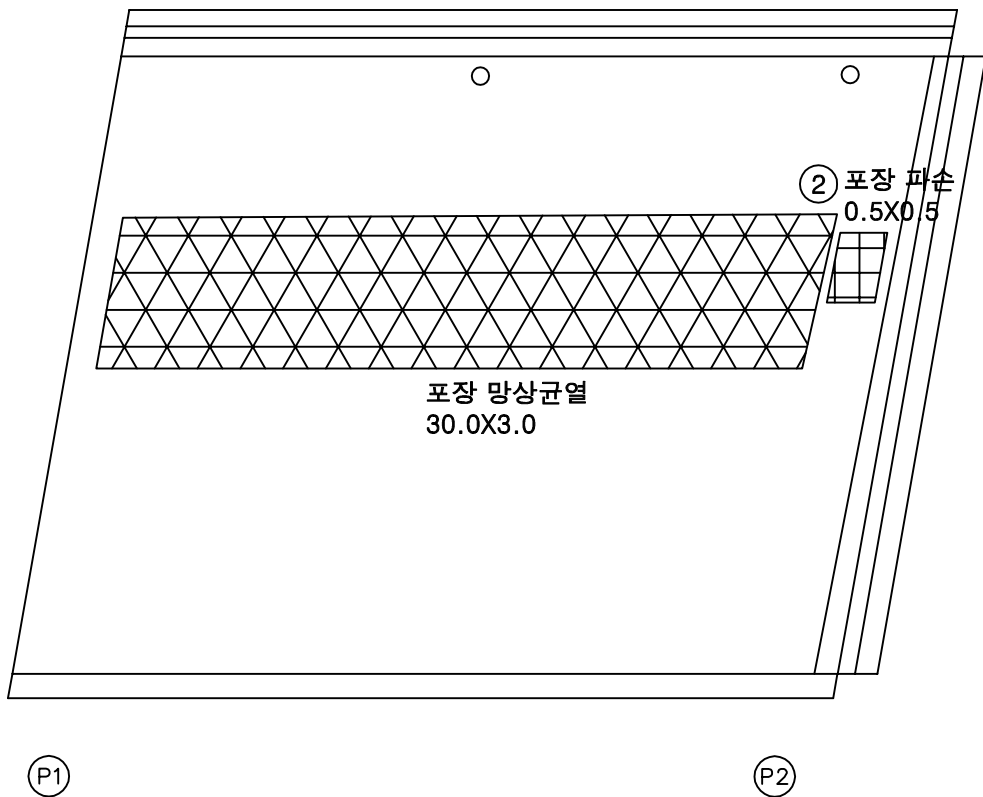
| 도면번호 | 02 |

| 번호 | 구분 | 부재 | 손상내용 | 손상현황 | | | | | | 비고 |
|---|---|---|---|---|---|---|---|---|---|---|
| 1 | 19하 | 교면포장 | 포장 망상균열 | | 30.0 | 3.0 | 90.00 | m <sup>2</sup> | 1 | |
| 2 | 24하 | 교면포장 | 포장 파손 | | 0.5 | 0.5 | 0.25 | m <sup>2</sup> | 1 | |

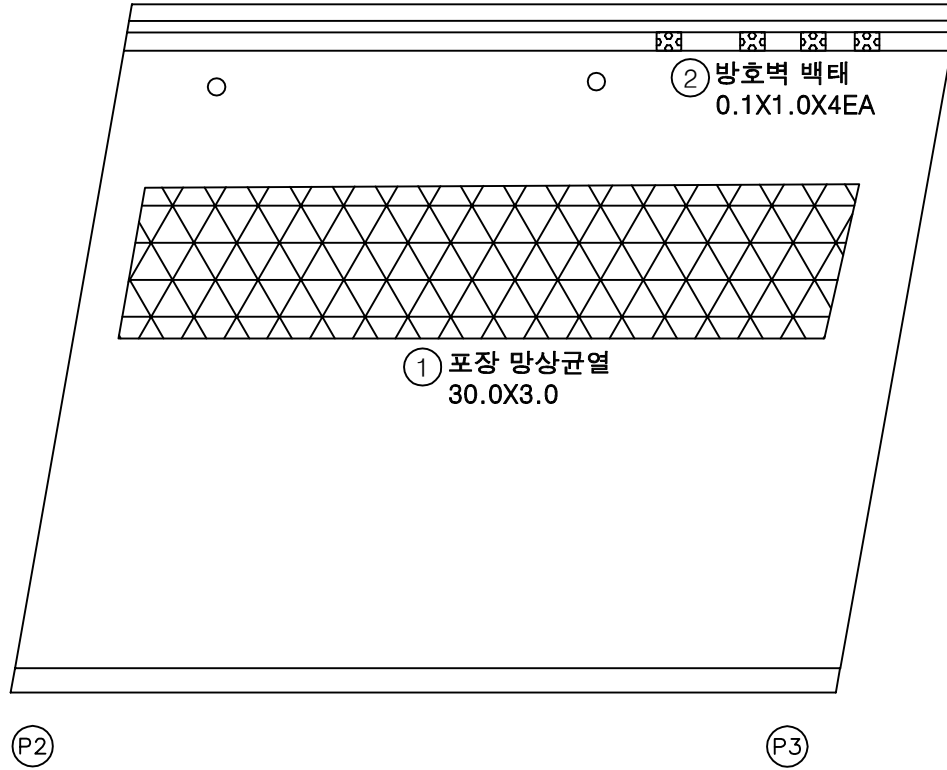
| 도면번호 | 03 |

| 번호 | 구분 | 부재 | 손상내용 | 손상현황 | | | | | | 비고 |
|---|---|---|---|---|---|---|---|---|---|---|
| 1 | 19하 | 교면포장 | 포장 망상균열 | | 30.0 | 3.0 | 90.00 | m <sup>2</sup> | 1 | |
| 2 | 19하 | 방호벽 | 방호벽 백태 | | 0.1 | 1.0 | 0.40 | m <sup>2</sup> | 4 | |

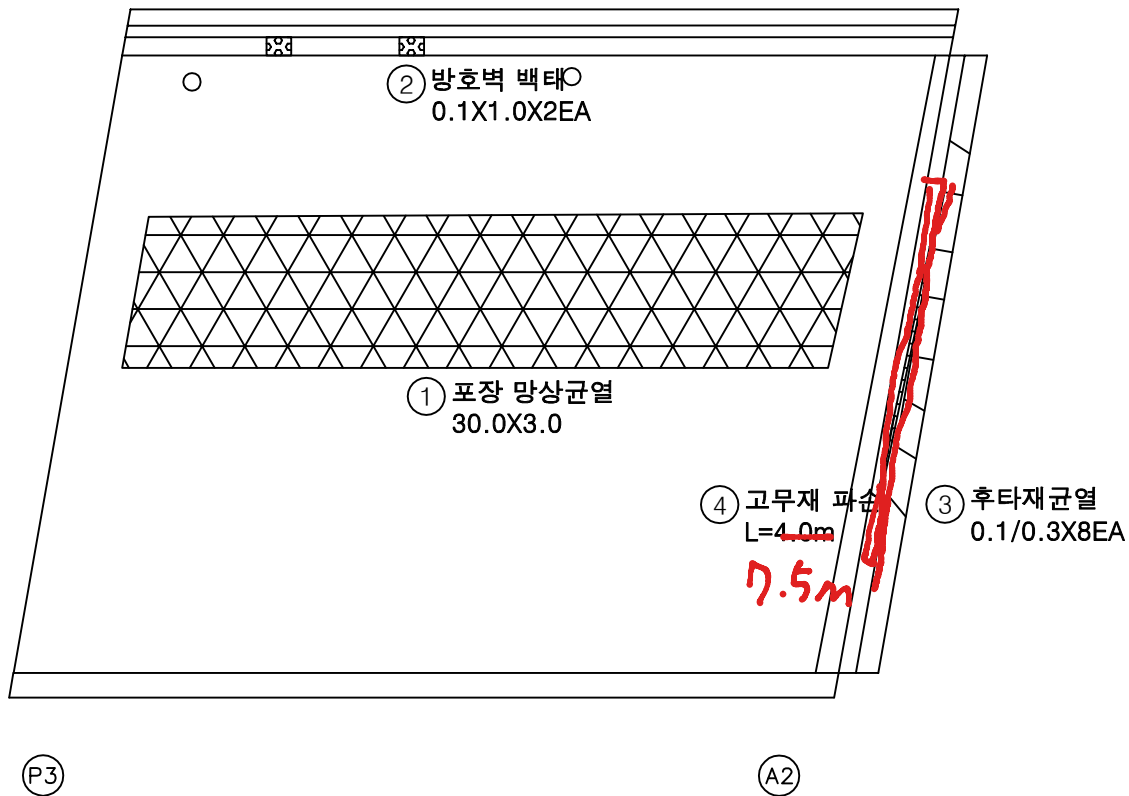
| | | | 04 |

| 번호 | 구분 | 부재 | 손상내용 | 손상현황 | | | | | | 비고 |
|---|---|---|---|---|---|---|---|---|---|---|
| 1 | 19하 | 교면포장 | 포장 망상균열 | | 30.0 | 3.0 | 90.00 | m <sup>2</sup> | 1 | |
| 2 | 19하 | 방호벽 | 방호벽 백태 | | 0.1 | 1.0 | 0.20 | m <sup>2</sup> | 2 | |
| 3 | 19하 | 신축이음 | 후타재 균열 | 0.1 | 0.3 | | 2.40 | m | 8 | |
| 4 | 24하 | 신축이음 | 고무재 파손 | | 4.0 | | 4.00 | m | 1 | |
