상주영천고속도로 2024~2025년 시설물 안전점검 용역  
(2024년 하반기 정기안전점검)

# 외 관 조 사 망 도

암기교

2024.11

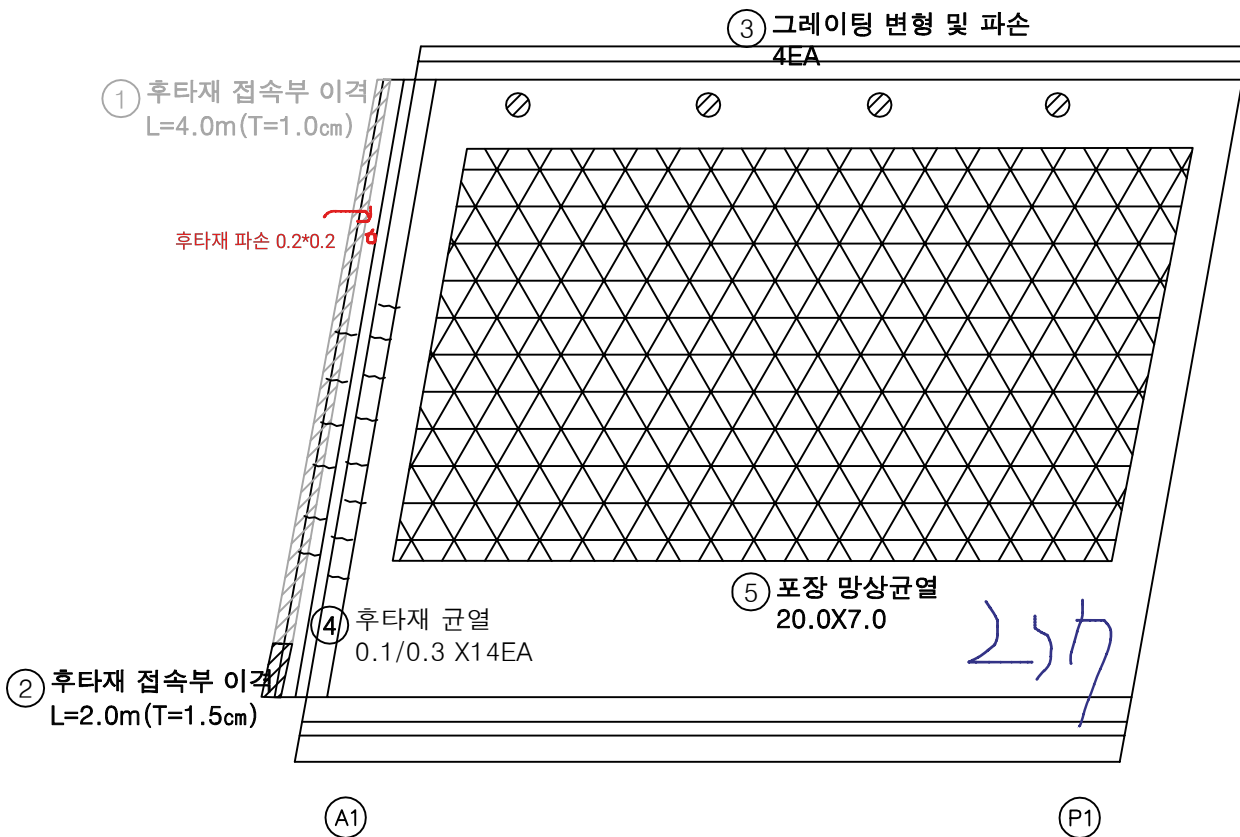
| 도면번호 | 01 |

| 번호 | 구분 | 부재 | 손상내용 | 손상현황 | | | | | | 비고 |
|---|---|---|---|---|---|---|---|---|---|---|
| 1 | 19하 | 교면포장 | 후타재 접속부 이격 | | 4.0 | | 4.00 | m | 1 | 23상 보 |
| 2 | 19하 | 교면포장 | 후타재 접속부 이격 | | 2.0 | | 2.00 | m | 1 | (T=1.5m) |
| 3 | 23상 | 배수시설 | 그레이팅 변형 및 파손 | | | | 4.00 | EA | 4 | |
| 4 | 23하 | 신속이음 | 후타재 균열 | 0.1 | 0.3 | | 4.20 | m | 14 | |
| 5 | 24하 | 교면포장 | 포장 망상균열 | | 20.0 | 7.0 | 140.00 | m <sup>2</sup> | 1 | |

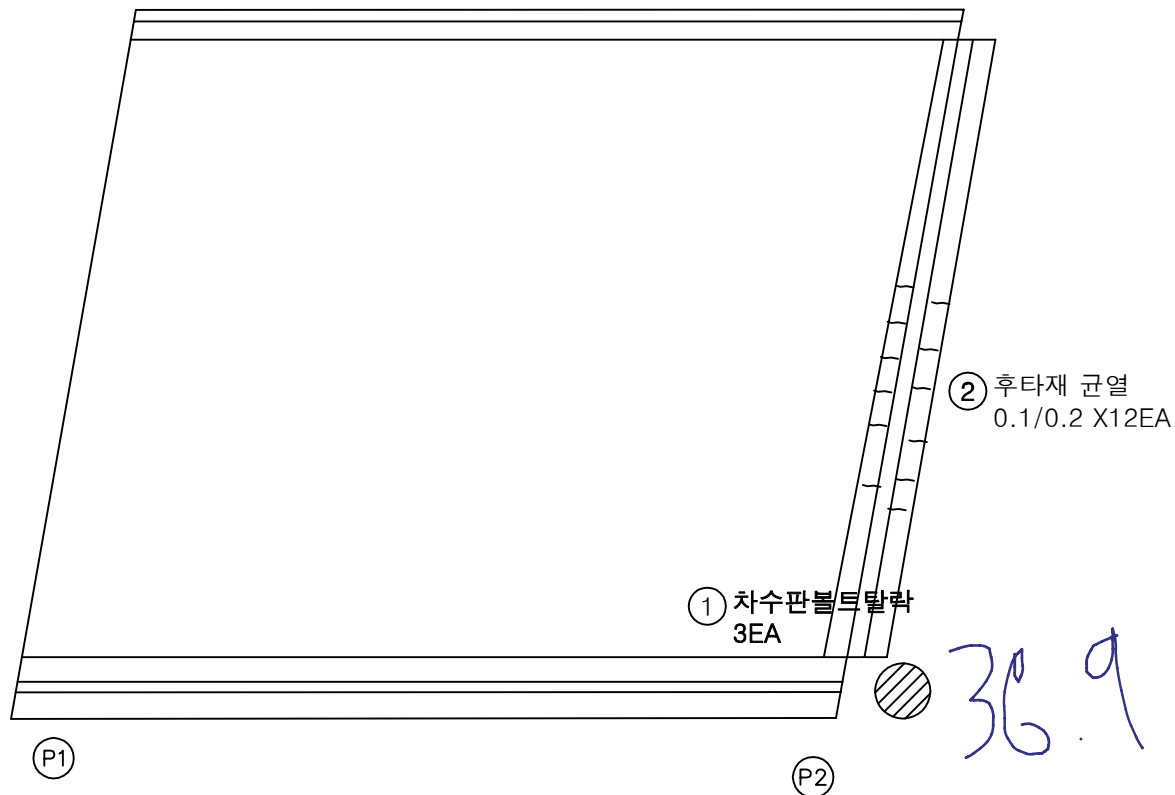
| | | | 02 |

| 번호 | 구분 | 부재 | 손상내용 | 손상현황 | | | | | 비고 |
|---|---|---|---|---|---|---|---|---|---|
| 1 | 19하 | 신축이음 | 차수판 볼트탈락 | | | | 3.00 | EA | 3 |
| 2 | 23하 | 신축이음 | 후타재 균열 | 0.1 | 0.2 | | 2.40 | m | 12 |

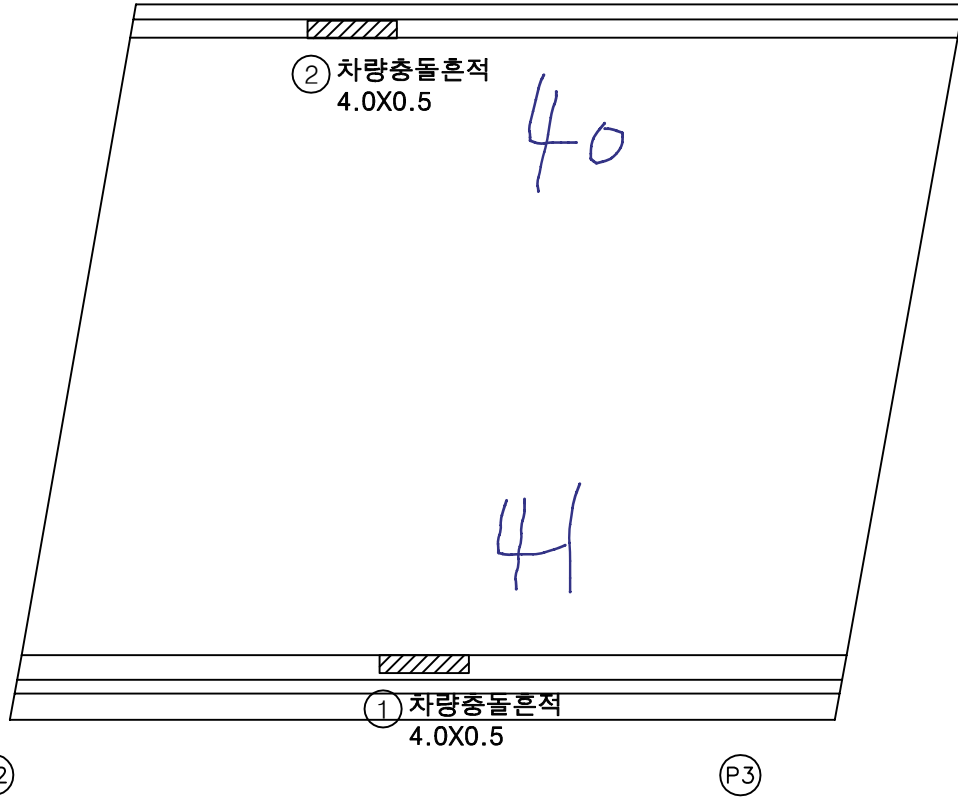
| 철근노출 | 침하 | 그늘음 | 도면번호<br>03 |

| 번호 | 구분 | 부재 | 손상내용 | 손상현황 | | | | | 비고 |
|---|---|---|---|---|---|---|---|---|---|
| 1 | 19하 | 방호벽 | 차량충돌흔적 | | 4.0 | 0.5 | 2.00 | m <sup>2</sup> | 1 |
| 2 | 23하 | 방호벽 | 차량충돌흔적 | | 4.0 | 0.5 | 2.00 | m <sup>2</sup> | 1 |

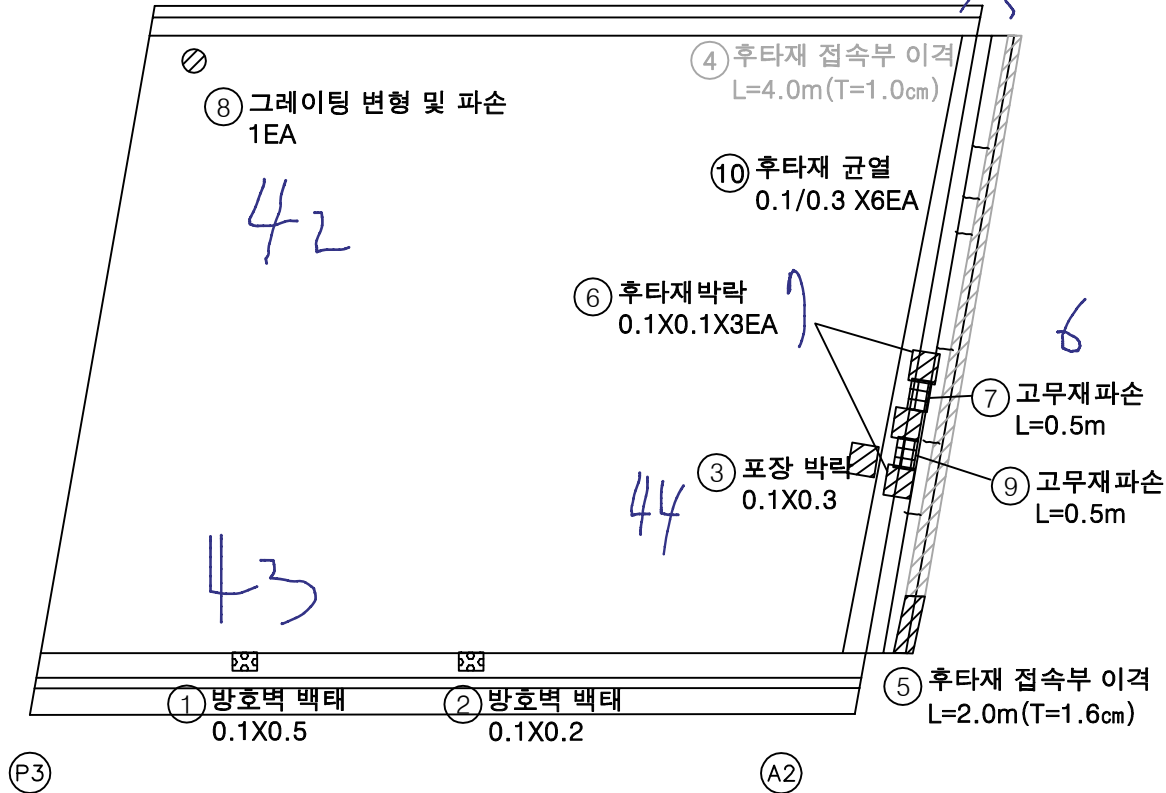
| 도면번호 | 04 |

| 번호 | 구분 | 부재 | 손상내용 | 손상현황 | | | | | 비 고 |
|---|---|---|---|---|---|---|---|---|---|
| 1 | 19하 | 방호벽 | 방호벽 백태 | | 0.1 | 0.5 | 0.05 | m <sup>2</sup> | 1 |
| 2 | 19하 | 방호벽 | 방호벽 백태 | | 0.1 | 0.2 | 0.02 | m <sup>2</sup> | 1 |
| 3 | 19하 | 교면포장 | 포장 박락 | | 0.1 | 0.3 | 0.03 | m <sup>2</sup> | 1 |
| 4 | 19하 | 교면포장 | 후타재 접속부 이격 | | 4.0 | | 4.00 | m | 1 |
| 5 | 19하 | 교면포장 | 후타재 접속부 이격 | | 2.0 | | 2.00 | m | 1 |
| 6 | 19하 | 신축이음 | 후타재 박락 | | 0.1 | 0.1 | 0.03 | m <sup>2</sup> | 3 |
| 7 | 19하 | 신축이음 | 고무재 파손 | | 0.5 | | 0.50 | m | 1 |
| 8 | 23상 | 배수시설 | 그레이팅 변형 및 파손 | | | | 1.00 | EA | 1 |
| 9 | 23하 | 신축이음 | 고무재 파손 | | 0.5 | | 0.50 | m | 1 |
| 10 | 23하 | 신축이음 | 후타재 균열 | 0.1 | 0.3 | | 1.80 | m | 6 |
