상주영천고속도로 2024~2025년 시설물 안전점검 용역  
(2024년 하반기 정기안전점검)

# 외 관 조 사 망 도

암기교

2024.11

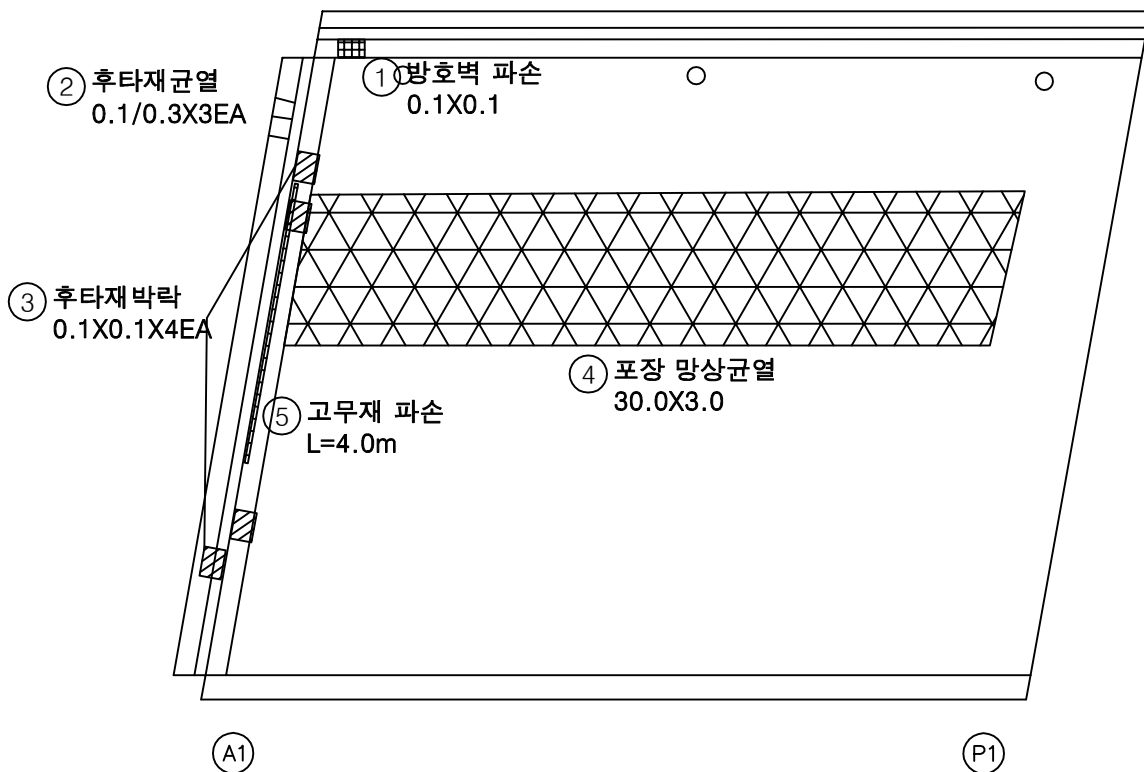
| 도면번호 | 01 |

| 번호 | 구분 | 부재 | 손상내용 | 손상현황 | | | | | | 비고 |
|---|---|---|---|---|---|---|---|---|---|---|
| 1 | 19하 | 방호벽 | 방호벽 파손 | | 0.1 | 0.1 | 0.01 | m <sup>2</sup> | 1 | |
| 2 | 19하 | 신축이음 | 후타재 균열 | 0.1 | 0.3 | | 0.90 | m | 3 | |
| 3 | 19하 | 신축이음 | 후타재 박락 | | 0.1 | 0.1 | 0.04 | m <sup>2</sup> | 4 | |
| 4 | 19하 | 교면포장 | 포장 망상균열 | 30.0 | 3.0 | | 90.00 | m <sup>2</sup> | 1 | |
| 5 | 24하 | 신축이음 | 고무재 파손 | | 4.0 | | 4.00 | m | 1 | |

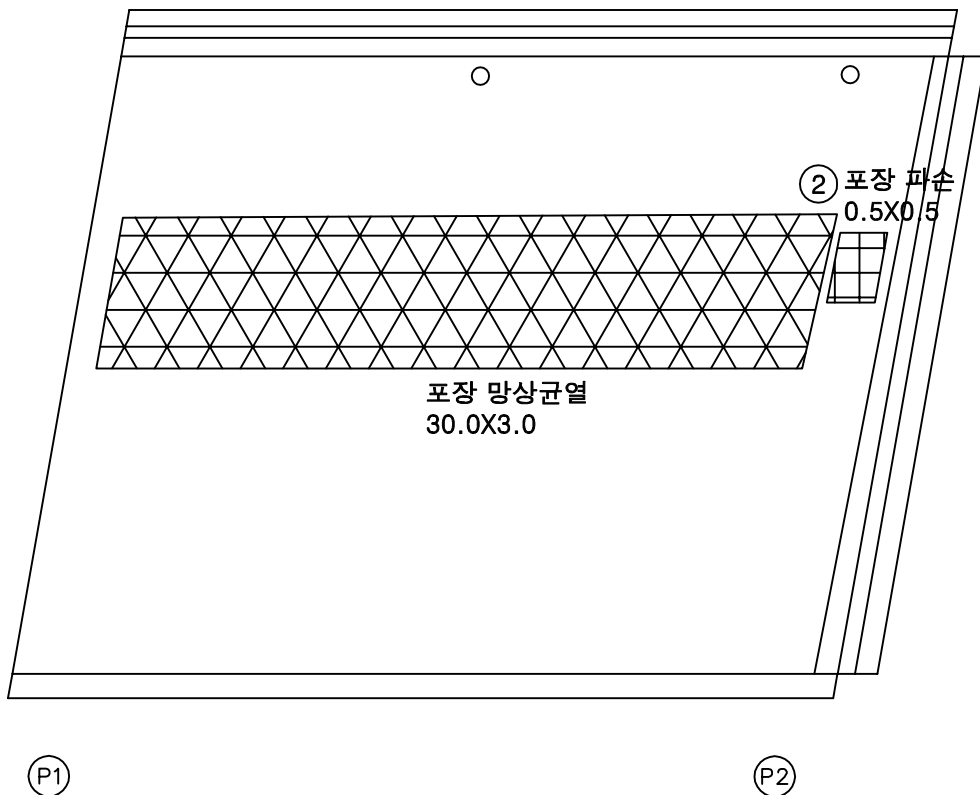
| 도면번호 | 02 |

| 번호 | 구분 | 부재 | 손상내용 | 손상현황 | | | | | | 비고 |
|---|---|---|---|---|---|---|---|---|---|---|
| 1 | 19하 | 교면포장 | 포장 망상균열 | | 30.0 | 3.0 | 90.00 | m <sup>2</sup> | 1 | |
| 2 | 24하 | 교면포장 | 포장 파손 | | 0.5 | 0.5 | 0.25 | m <sup>2</sup> | 1 | |

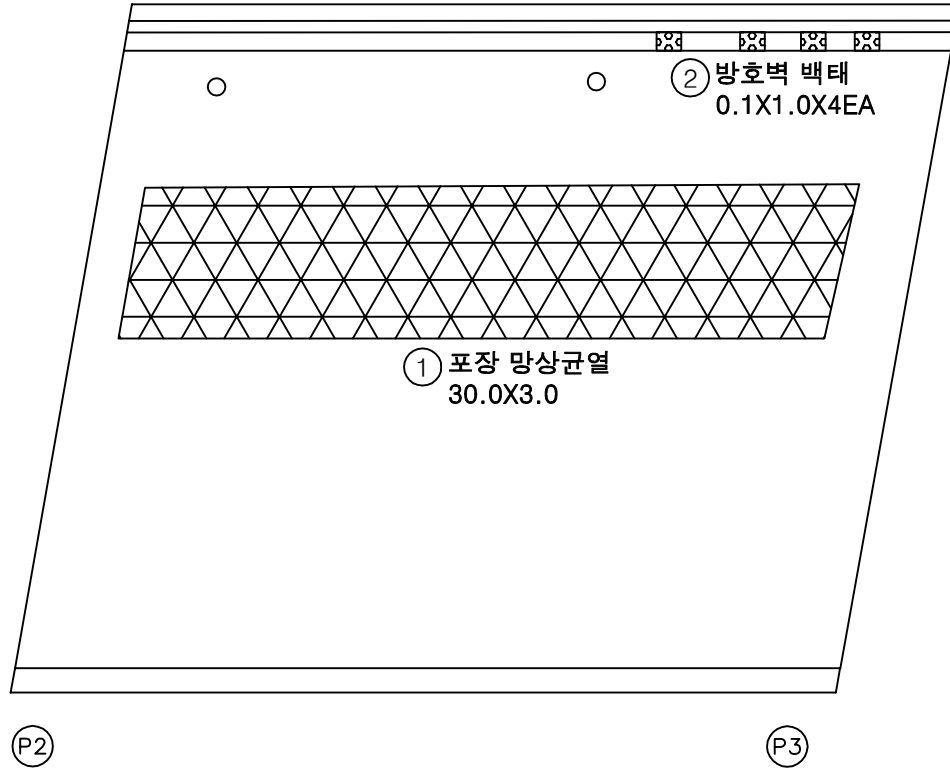
| 콘크리트 | 망상균열 | 재료분리 | 03 |

| 번호 | 구분 | 부재 | 손상내용 | 손상현황 | | | | | | 비고 |
|---|---|---|---|---|---|---|---|---|---|---|
| 1 | 19하 | 교면포장 | 포장 망상균열 | | 30.0 | 3.0 | 90.00 | m <sup>2</sup> | 1 | |
| 2 | 19하 | 방호벽 | 방호벽 백태 | | 0.1 | 1.0 | 0.40 | m <sup>2</sup> | 4 | |

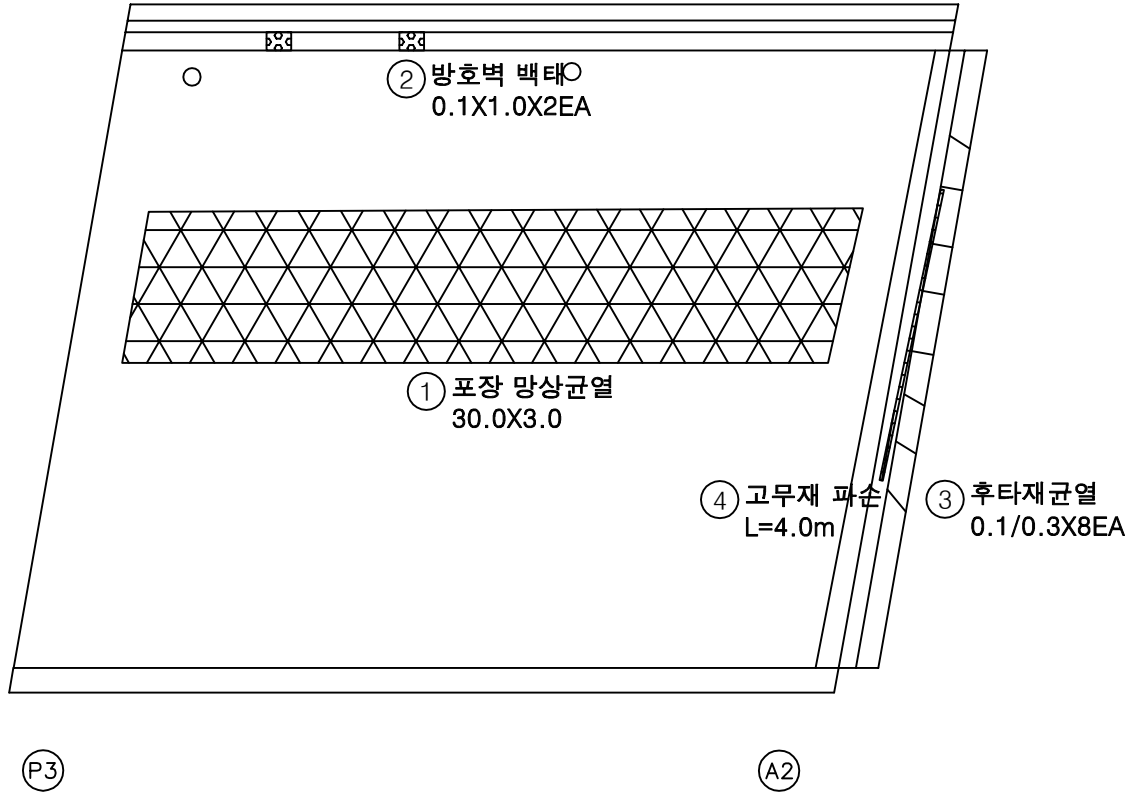
| | | | 04 |

| 번호 | 구분 | 부재 | 손상내용 | 손상현황 | | | | | | 비고 |
|---|---|---|---|---|---|---|---|---|---|---|
| 1 | 19하 | 교면포장 | 포장 망상균열 | | 30.0 | 3.0 | 90.00 | m <sup>2</sup> | 1 | |
| 2 | 19하 | 방호벽 | 방호벽 백태 | | 0.1 | 1.0 | 0.20 | m <sup>2</sup> | 2 | |
| 3 | 19하 | 신축이음 | 후타재 균열 | 0.1 | 0.3 | | 2.40 | m | 8 | |
| 4 | 24하 | 신축이음 | 고무재 파손 | | 4.0 | | 4.00 | m | 1 | |

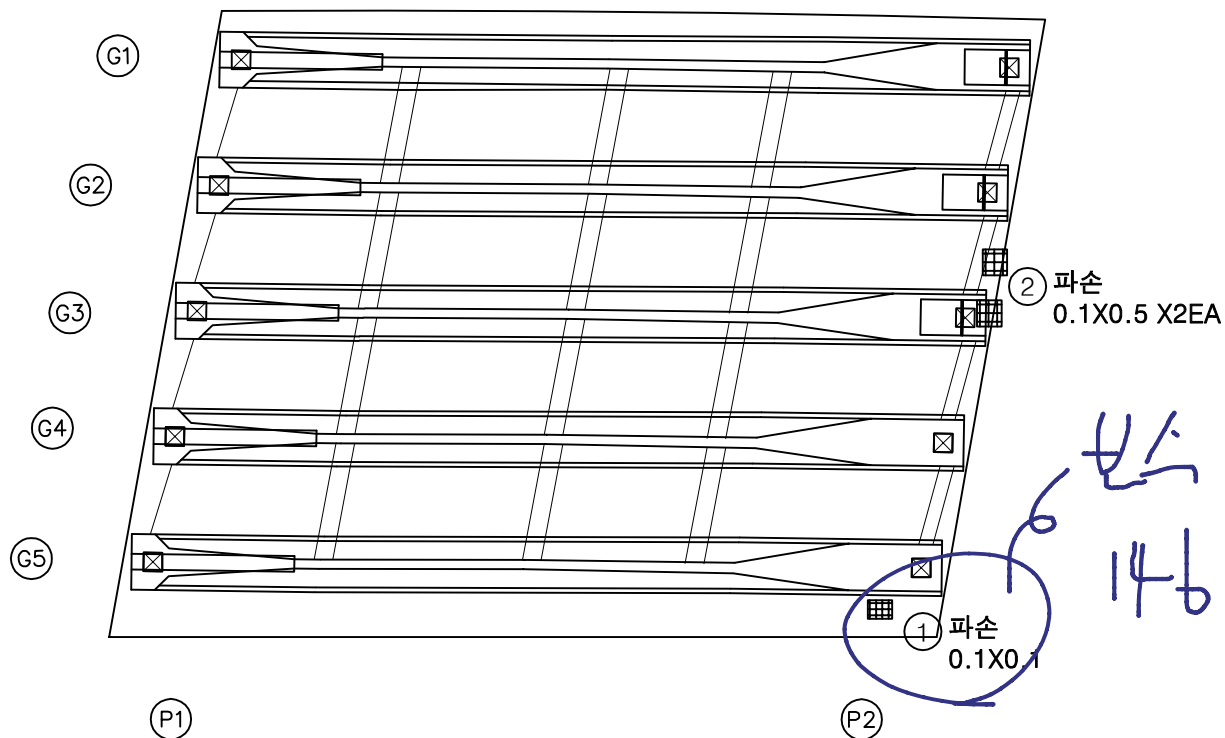
| 번호 | 구분 | 부재 | 손상내용 | 손상현황 | | | | | 비고 |
|---|---|---|---|---|---|---|---|---|---|
| 1 | 19하 | 바닥판 | 파손 | | 0.1 | 0.1 | 0.01 | m <sup>2</sup> | 1 |
| 2 | 19하 | 바닥판 | 파손 | | 0.1 | 0.5 | 0.10 | m <sup>2</sup> | 2 |

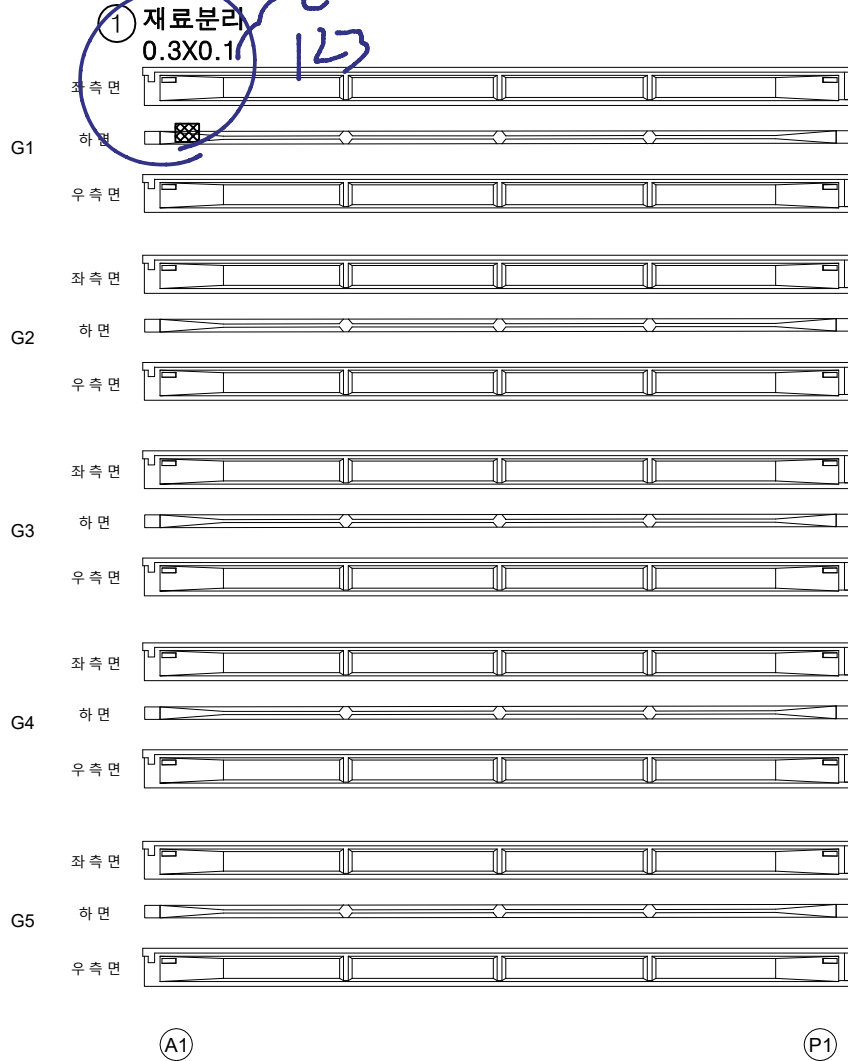
ID : 암기교 거더 S1 (G1~G5)(상주방향)

| 번호 | 구분 | 부재 | 손상내용 | 손상현황 | | | | | 비고 |
|---|---|---|---|---|---|---|---|---|---|
| 1 | 198하 | 거더 | 재료분리 | | 0.3 | 0.1 | 0.03 | m <sup>2</sup> | 1 |

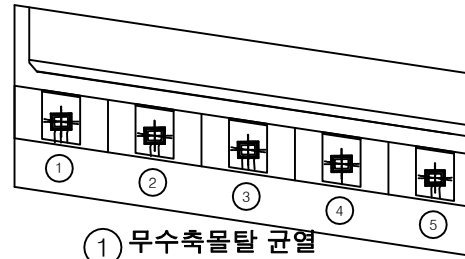
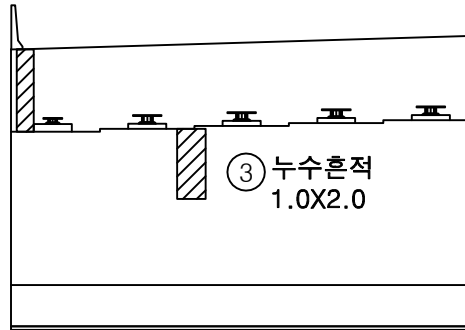
| 번호 | 구분 | 부재 | 손상내용 | 손상현황 | | | | | | 비 고 |
|---|---|---|---|---|---|---|---|---|---|---|
| 1 | 19하 | 교량받침 | 무수축물탈 균열 | 0.1 | 0.2 | | 2.20 | m | 11 | |
| 2 | 19하 | 교대 | 누수흔적 | | 0.5 | 2.0 | 1.00 | m <sup>2</sup> | 1 | |
| 3 | 19하 | 교대 | 누수흔적 | | 1.0 | 2.0 | 2.00 | m <sup>2</sup> | 1 | |

① 무수축물탈 균열  
0.1/0.2X11EA

② 누수흔적  
0.5X2.0

③ 누수흔적  
1.0X2.0

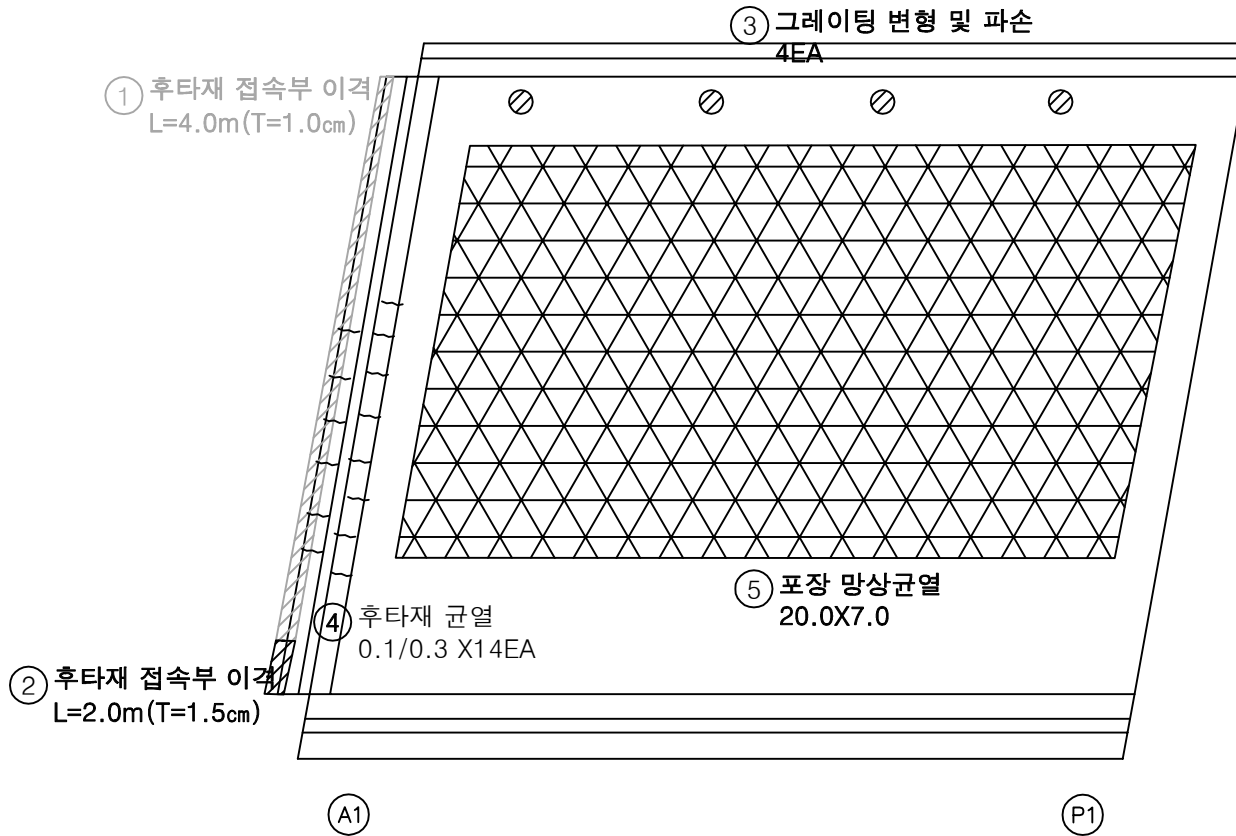
| 번호 | 구분 | 부재 | 손상내용 | 손상현황 | | | | | | 비 고 |
|---|---|---|---|---|---|---|---|---|---|---|
| 4 | 23하 | 신속이음 | 후타재 균열 | 0.1 | 0.3 | | 4.20 | m | 14 | |
| 5 | 24하 | 교면포장 | 포장 망상균열 | | 20.0 | 7.0 | 140.00 | m² | 1 | |

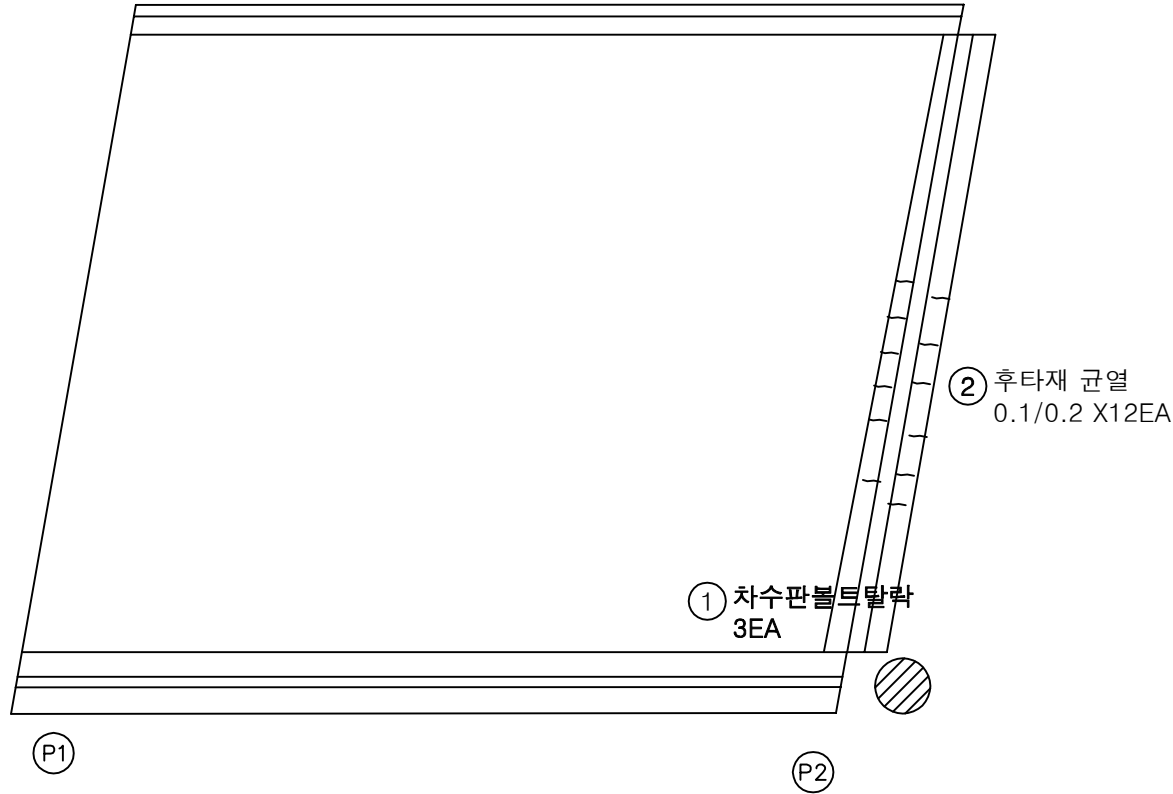
| 번호 | 구분 | 부재 | 손상내용 | 손상현황 | | | | | 비고 |
|---|---|---|---|---|---|---|---|---|---|
| 2 | 23하 | 신축이음 | 후타재 균열 | 0.1 | 0.2 | | 2.40 | m | 12 |

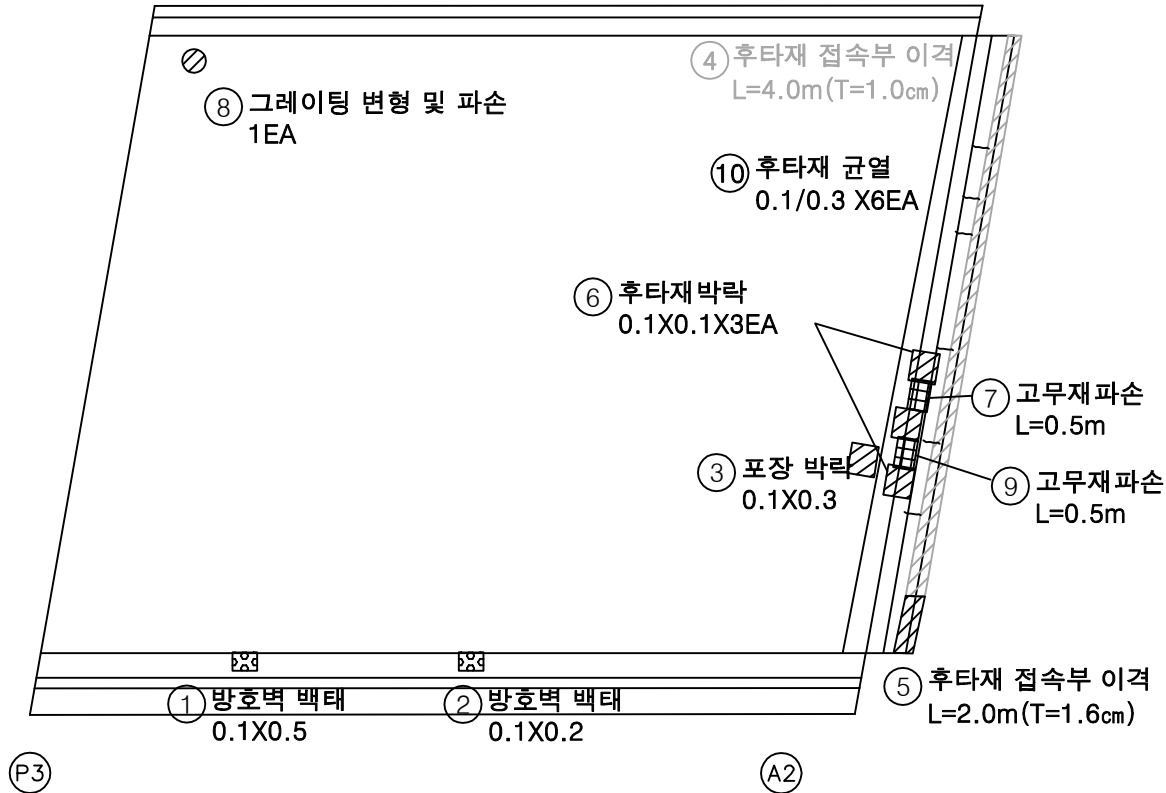
| 번호 | 구분 | 부재 | 손상내용 | 손상현황 | | | | | | 비고 |
|---|---|---|---|---|---|---|---|---|---|---|
| 10 | 23하 | 신속이음 | 후타재 균열 | 0.1 | 0.3 | | 1.80 | m | 6 | |

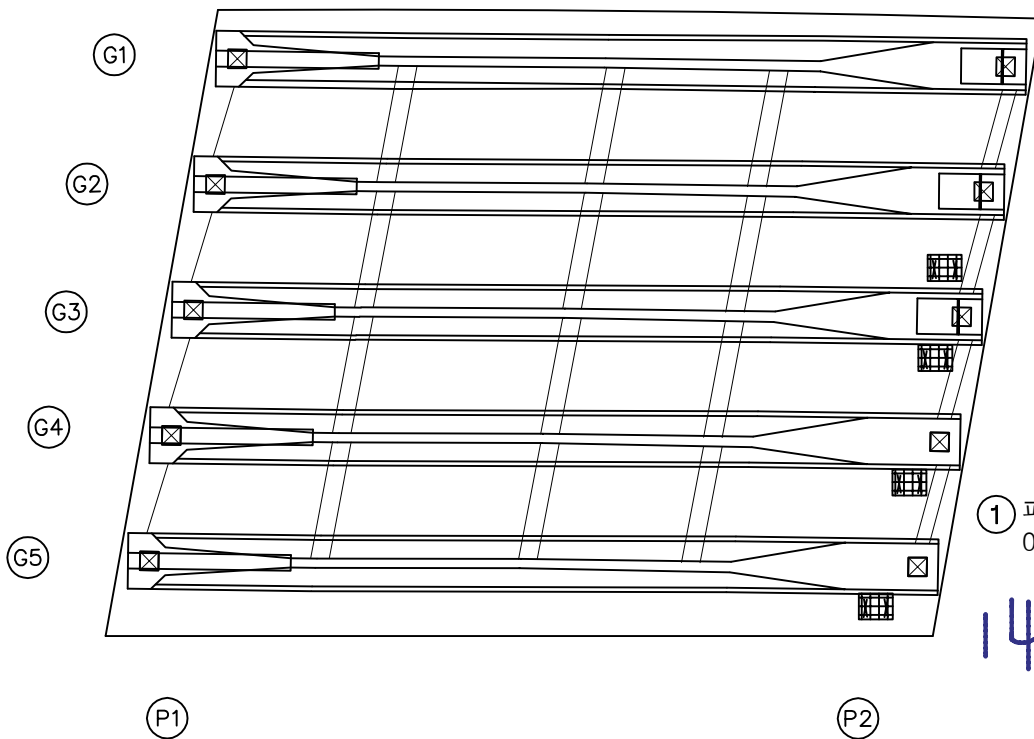
1 파손및철근노출  
0.2X1.0 X4EA

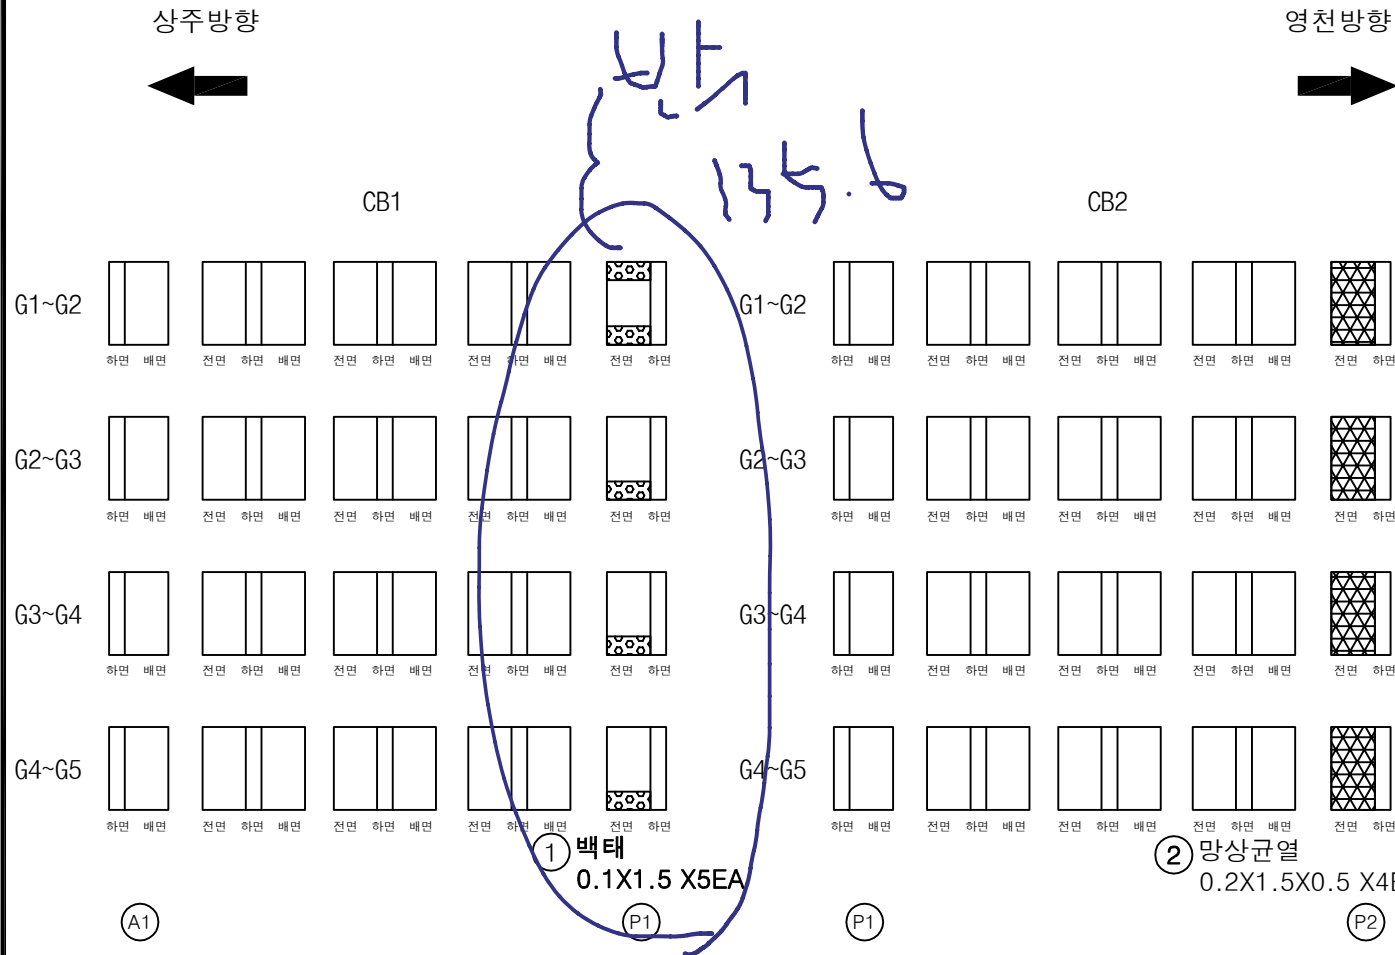
| 번호 | 구분 | 부재 | 손상내용 | 손상현황 | | | | | 비고 |
|---|---|---|---|---|---|---|---|---|---|
| 2 | 23하 | 가로보 | 망상균열 | 0.2 | 1.5 | 0.5 | 3.00 | m <sup>2</sup> | 4 |

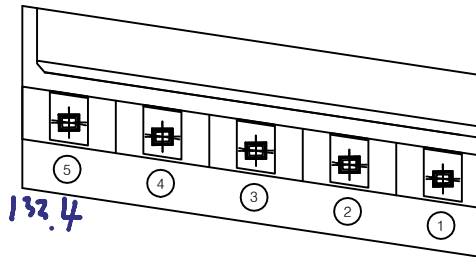
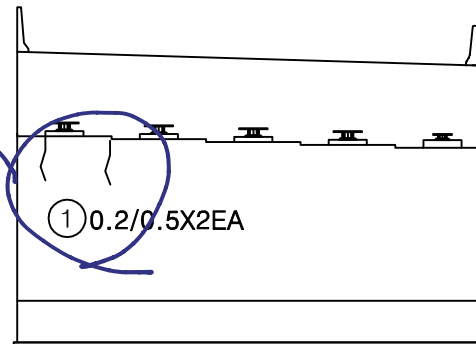
| 번호 | 구분 | 부재 | 손상내용 | 손상현황 | | | | | 비고 |
|---|---|---|---|---|---|---|---|---|---|
| 1 | 19하 | 교대 | 균열(0.3mm미만) | 0.2 | 0.5 | | 1.00 | m | 2 |

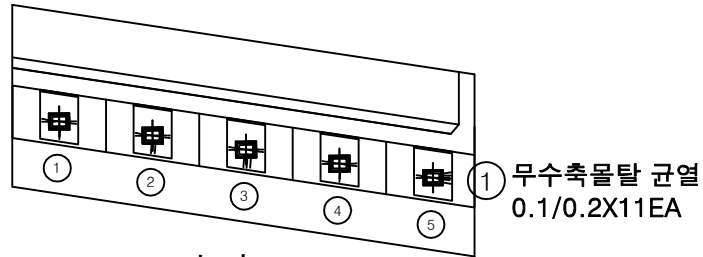
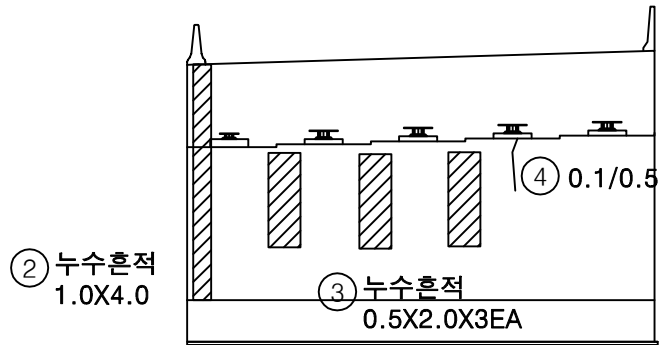
| 번호 | 구분 | 부재 | 손상내용 | 손상현황 | | | | | | 비고 |
|---|---|---|---|---|---|---|---|---|---|---|
| 1 | 19하 | 교량받침 | 무수축물탈 균열 | 0.1 | 0.2 | | 2.20 | m | 11 | |
| 2 | 19하 | 교대 | 누수흔적 | | 1.0 | 4.0 | 4.00 | m <sup>2</sup> | 1 | |
| 3 | 19하 | 교대 | 누수흔적 | | 0.5 | 2.0 | 3.00 | m <sup>2</sup> | 3 | |
| 4 | 19하 | 교대 | 균열(0.3mm미만) | 0.1 | 0.5 | | 0.50 | m | 1 | |

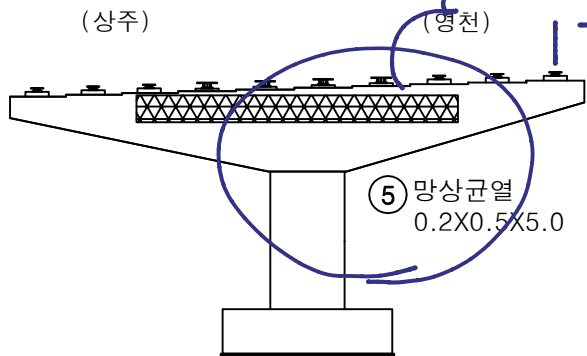
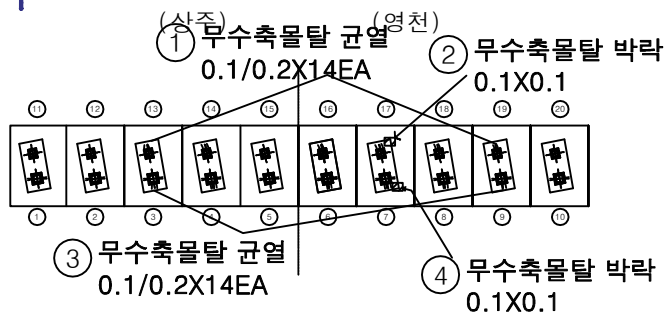
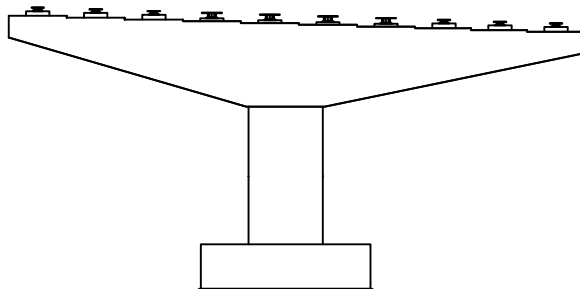
| 번호 | 구분 | 부재 | 손상내용 | 손상현황 | | | | | | 비 고 |
|---|---|---|---|---|---|---|---|---|---|---|
| 1 | 19하 | 교량받침 | 무수축물탈 균열 | 0.1 | 0.2 | | 2.80 | m | 14 | |
| 3 | 19하 | 교량받침 | 무수축물탈 균열 | 0.1 | 0.2 | | 2.80 | m | 14 | |
| 5 | 19하 | 교각 | 망상균열 | 0.2 | 0.5 | 5.0 | 2.50 | m <sup>2</sup> | 1 | |

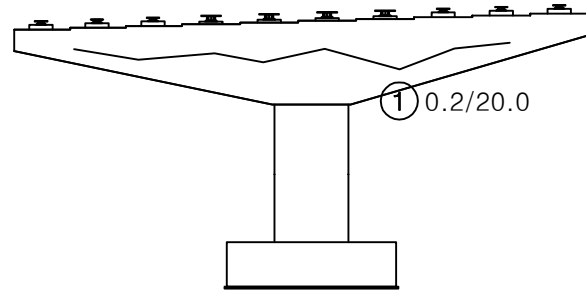
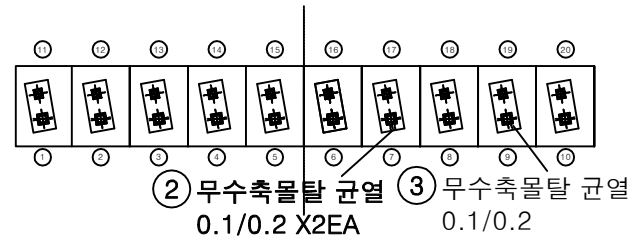
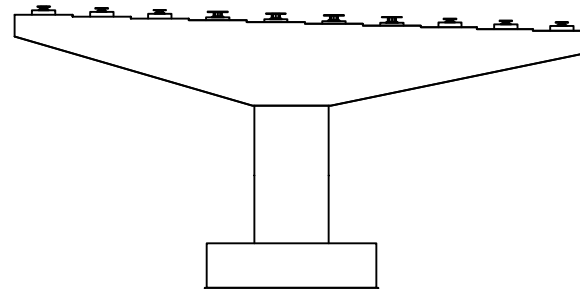
| 번호 | 구분 | 부재 | 손상내용 | 손상현황 | | | | | 비 고 |
|---|---|---|---|---|---|---|---|---|---|
| 1 | 23하 | 교각 | 균열(0.3mm미만) | 0.2 | 20.0 | | 20.00 | m | 1 |
| 2 | 23하 | 교량받침 | 무수축물탈 균열 | 0.1 | 0.20 | | 0.40 | m | 2 |
| 3 | 23하 | 교량받침 | 무수축물탈 균열 | 0.1 | 0.20 | | 0.20 | m | 1 |
