상주영천고속도로 2024~2025년 시설물 안전점검 용역  
(2024년 하반기 정기안전점검)

# 외 관 조 사 망 도

고현천교

2024.11

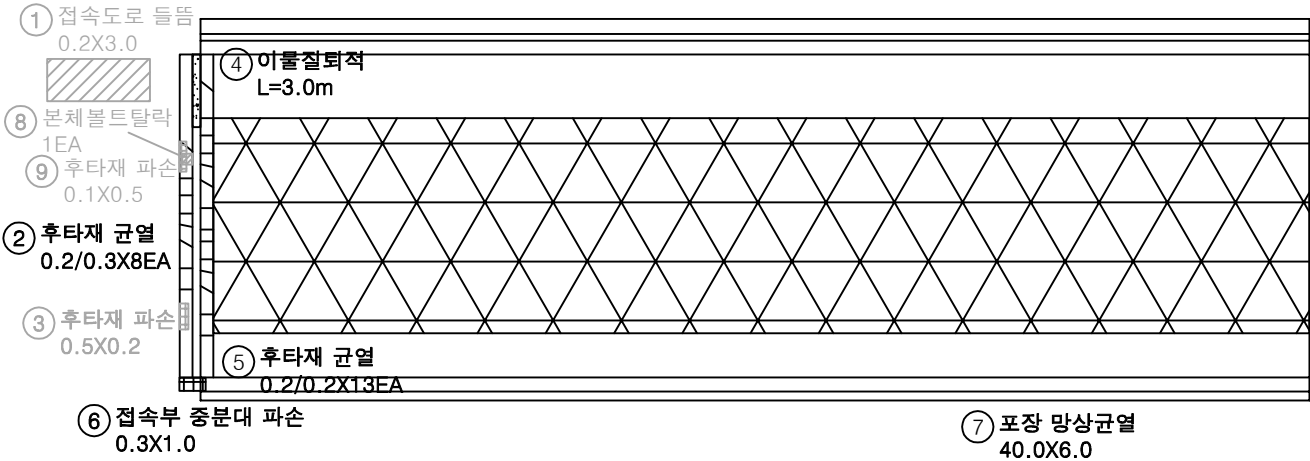
| 번호 | 구분 | 부재 | 손상내용 | 손상현황 | | | | | | 비 고 |
|---|---|---|---|---|---|---|---|---|---|---|
| 1 | 19하 | 교면포장 | 접속도로 들뜸 | | 0.2 | 3.0 | 0.60 | m <sup>2</sup> | 1 | 21상 보속 |
| 2 | 19하 | 신축이음 | 후타재 균열 | 0.2 | 0.3 | | 2.40 | m | 8 | |
| 3 | 19하 | 신축이음 | 후타재 파손 | | 0.5 | 0.2 | 0.10 | m <sup>2</sup> | 1 | 21상 보속 |
| 4 | 19하 | 신축이음 | 이물질퇴적 | | 3.0 | | 3.00 | m | 1 | |
| 5 | 19하 | 신축이음 | 후타재 균열 | 0.2 | 0.2 | | 2.60 | m | 13 | |
| 6 | 19하 | 중분대 | 접속부 중분대 파손 | | 0.3 | 1.0 | 0.30 | m <sup>2</sup> | 1 | |
| 7 | 19하 | 교면포장 | 포장 망상균열 | | 40.0 | 6.0 | 240.00 | m <sup>2</sup> | 1 | |
| 8 | 21하 | 신축이음 | 본체 볼트탈락 | | | | 1.00 | EA | 1 | 23하 보속 |
| 9 | 21하 | 신축이음 | 후타재 파손 | | 0.1 | 0.5 | 0.05 | m <sup>2</sup> | 1 | 23하 보속 |

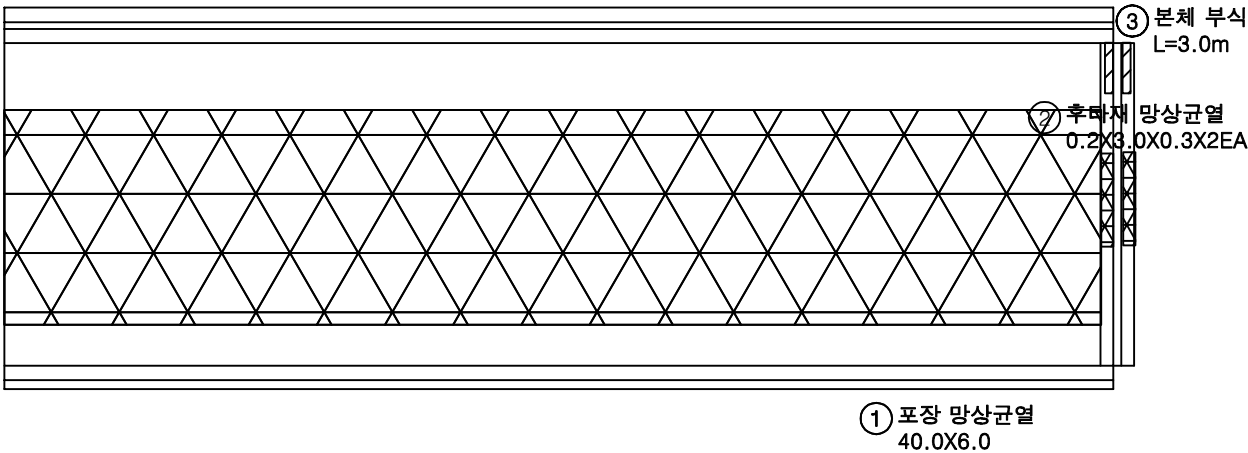
| 번호 | 구분 | 부재 | 손상내용 | 손상현황 | | | | | | 비 고 |
|---|---|---|---|---|---|---|---|---|---|---|
| 1 | 19하 | 교면포장 | 포장 망상균열 | | 40.0 | 6.0 | 240.00 | m <sup>2</sup> | 1 | |
| 2 | 19하 | 신축이음 | 후타재 망상균열 | 0.2 | 3.0 | 0.3 | 1.80 | m <sup>2</sup> | 2 | |
| 3 | 23하 | 신축이음 | 본체 부식 | | 3.0 | | 3.00 | m | 1 | |

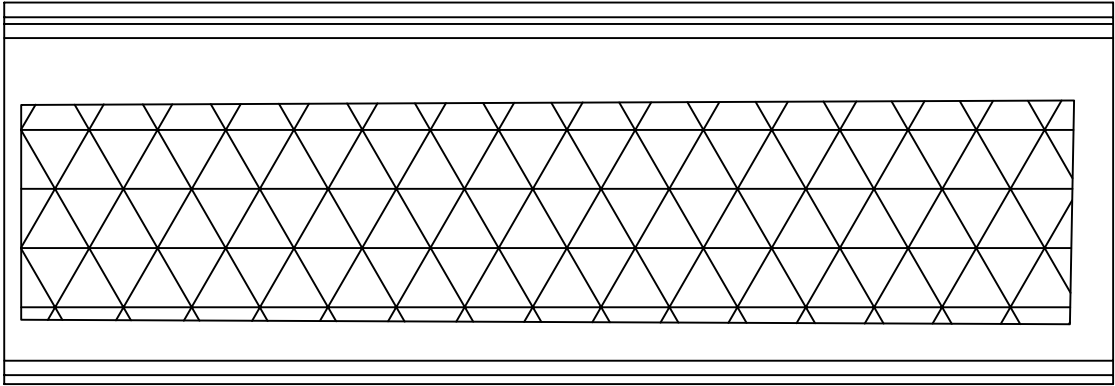
① 포장 망상균열  
40.0X6.0

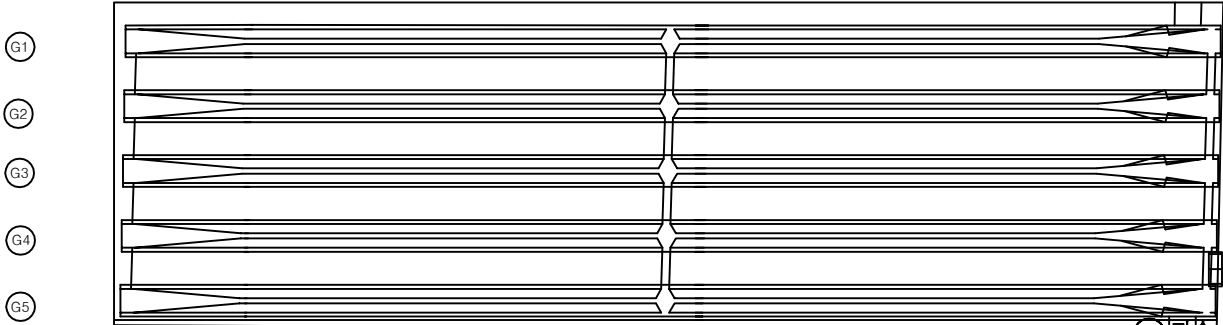
① 파손 및 재료분리  
0.2X0.5

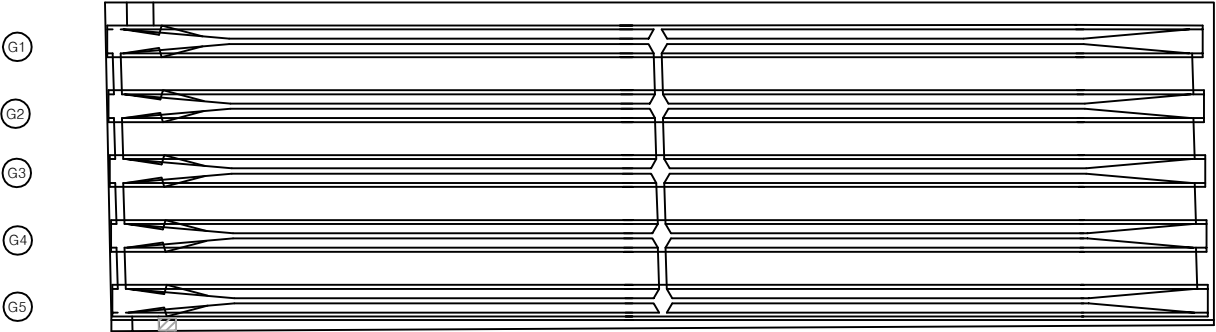
① 배수관 연결부 탈락  
1EA  
A10.5  
P9

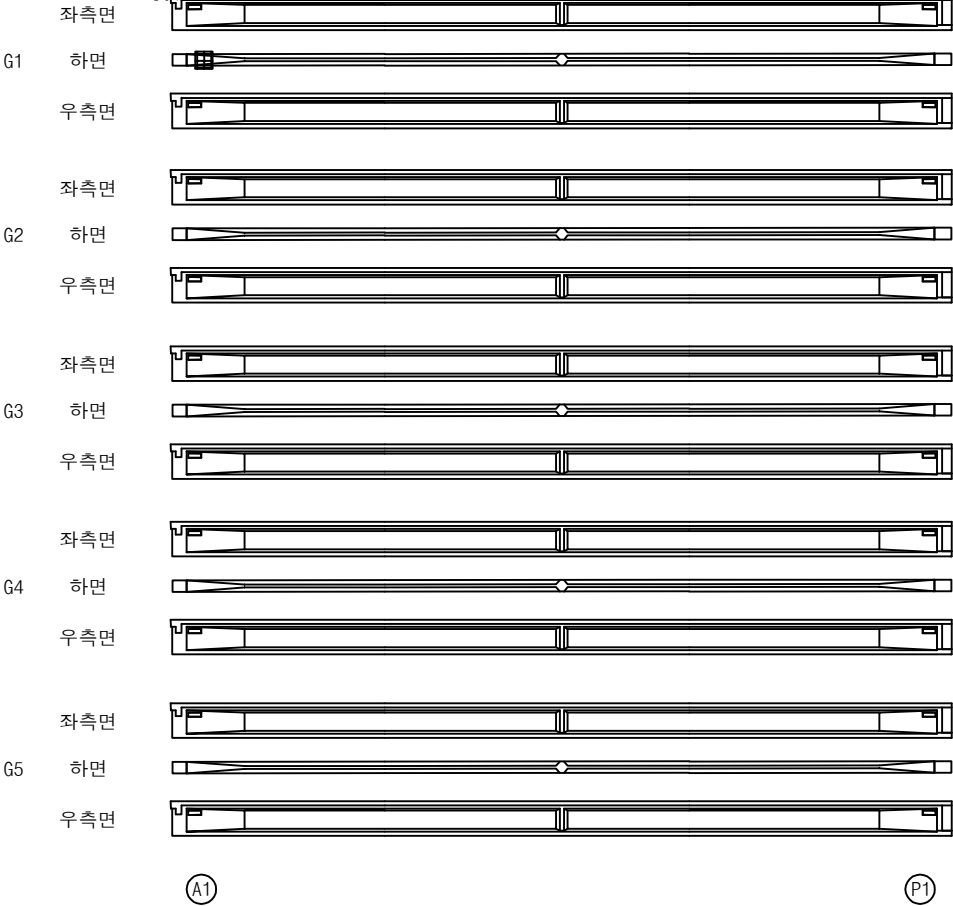
① 박리  
0.1X0.1

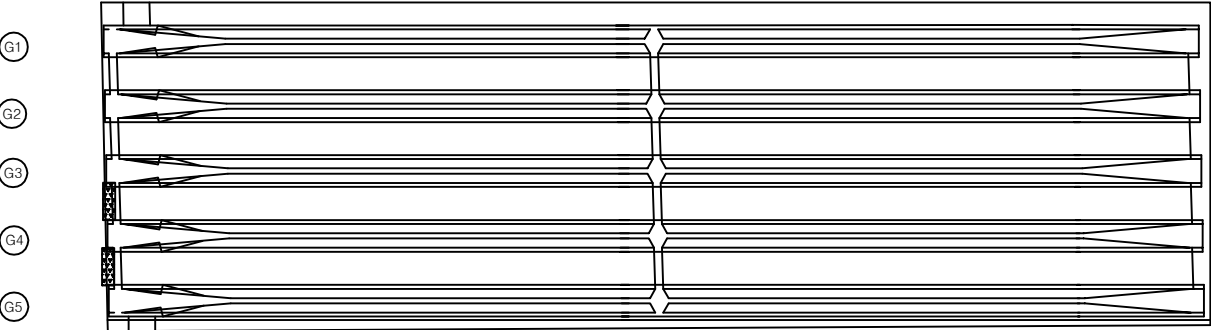
① 신축이음 하부누수  
L=0.5m X2EA
