상주영천고속도로 2024~2025년 시설물 안전점검 용역  
(2024년 하반기 정기안전점검)

# 외 관 조 사 망 도

고현천교

2024.11

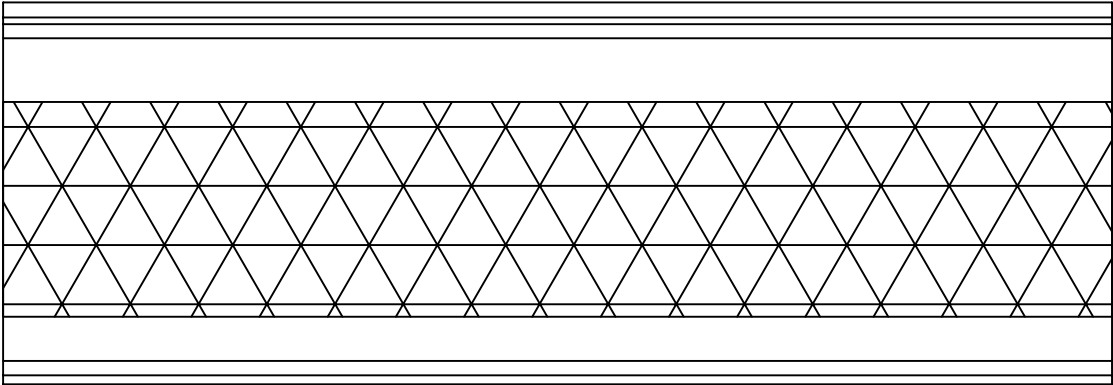
P1

① 포장 망상균열  
40.0X6.0

| 번호 | 구분 | 부재 | 손상내용 | 손상현황 | | | | | | 비고 |
|---|---|---|---|---|---|---|---|---|---|---|
| 1 | 19하 | 교면포장 | 포장 망상균열 | | 40.0 | 6.0 | 240.00 | m <sup>2</sup> | 1 | |

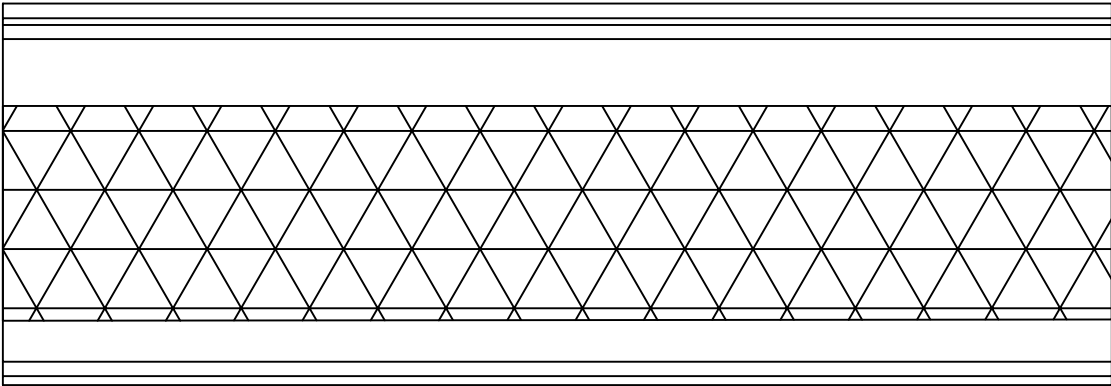
P6

① 포장 망상균열  
40.0X8.0

| 번호 | 구분 | 부재 | 손상내용 | 손상현황 | | | | | | 비 고 |
|---|---|---|---|---|---|---|---|---|---|---|
| 1 | 19하 | 교면포장 | 포장 망상균열 | | 40.0 | 8.0 | 320.00 | m <sup>2</sup> | 1 | |

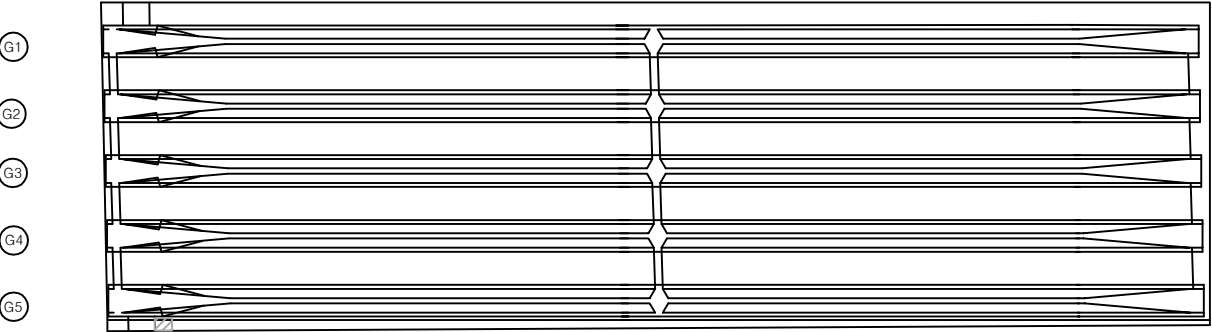
P9

① 배수관 연결부 탈락  
1EA

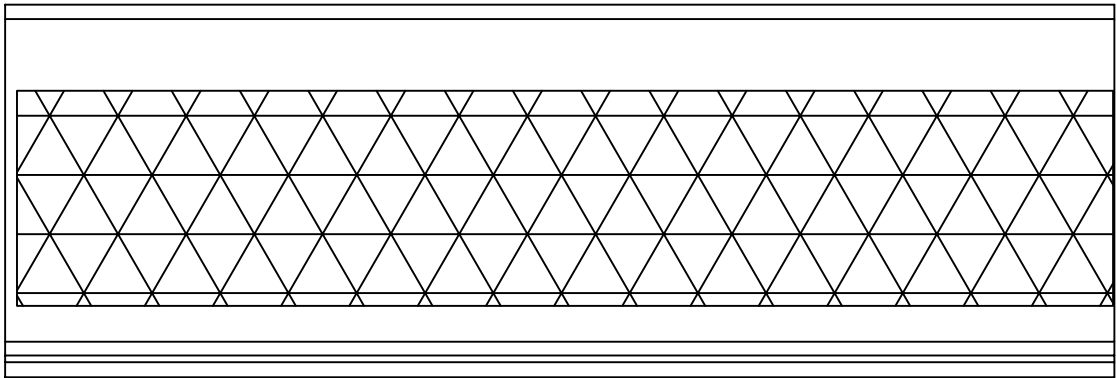
P10

① 포장 망상균열  
40.0X5.0

| 번호 | 구분 | 부재 | 손상내용 | 손상현황 | | | | | | 비 고 |
|---|---|---|---|---|---|---|---|---|---|---|
| 1 | 21하 | 교면포장 | 포장 망상균열 | | 40.0 | 5.0 | 200.00 | m <sup>2</sup> | 1 | |

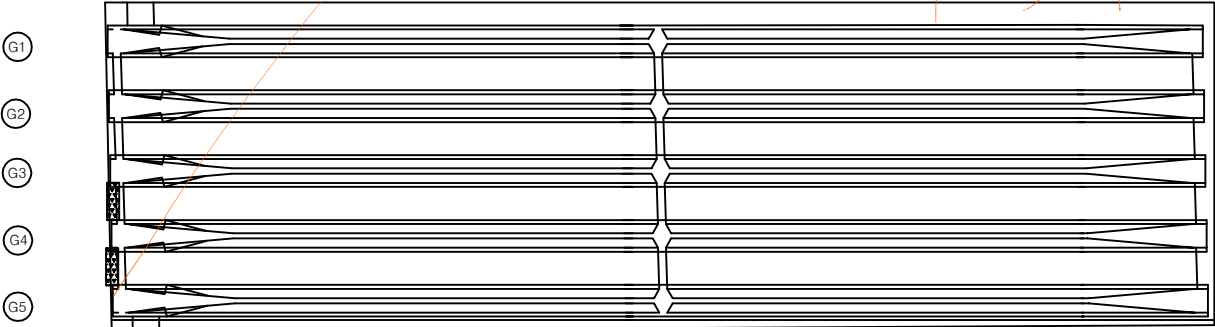
P6

| 번호 | 구분 | 부재 | 손상내용 | 손상현황 | | | | | | 비고 |
|---|---|---|---|---|---|---|---|---|---|---|
| 1 | 21하 | 신축이음 | 신축이음 하부누수 | | 0.5 | | 1.00 | m | 2 | |

① 신축이음 하부누수  
L=0.5m X2EA
