상주영천고속도로 2024~2025년 시설물 안전점검 용역  
(2024년 하반기 정기안전점검)

# 외 관 조 사 망 도

고현천교

2024.11

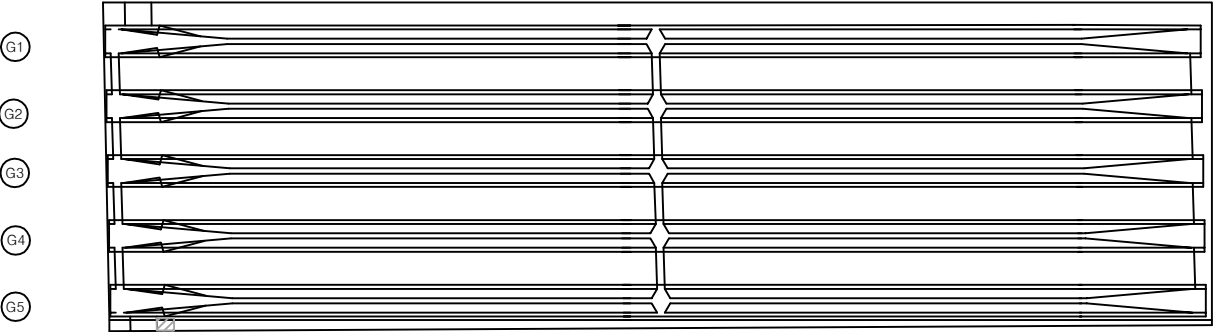
P9

① 배수관 연결부 탈락  
1EA

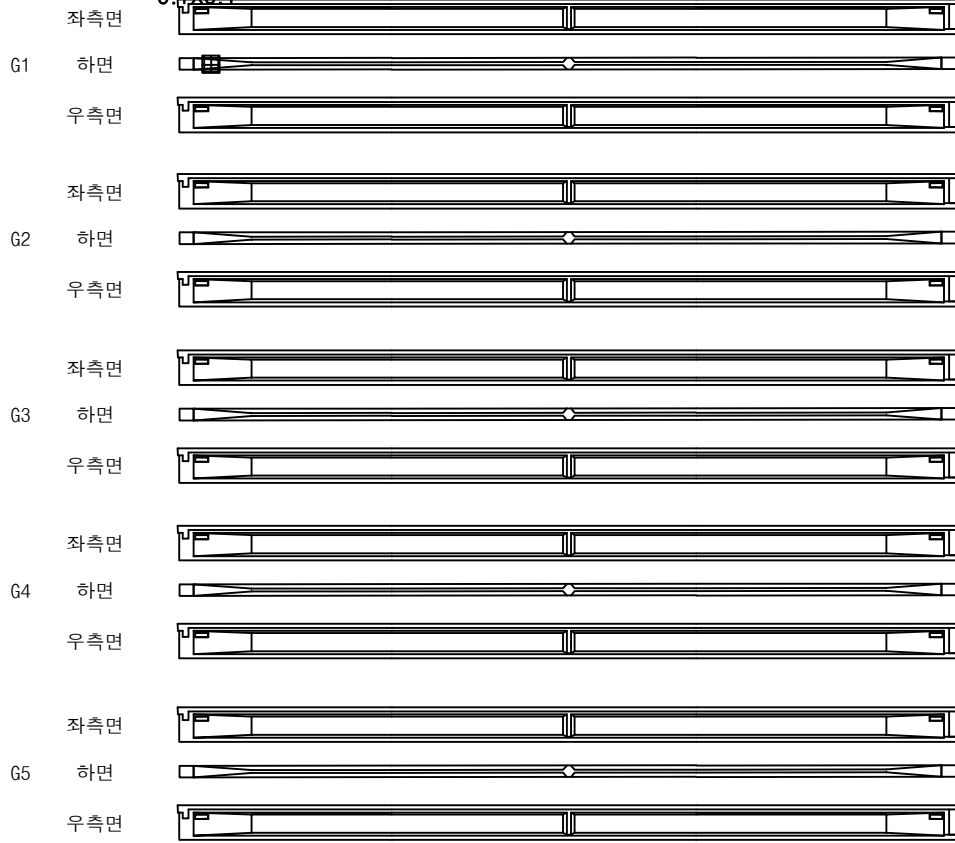
① 박리 0.1X0.1

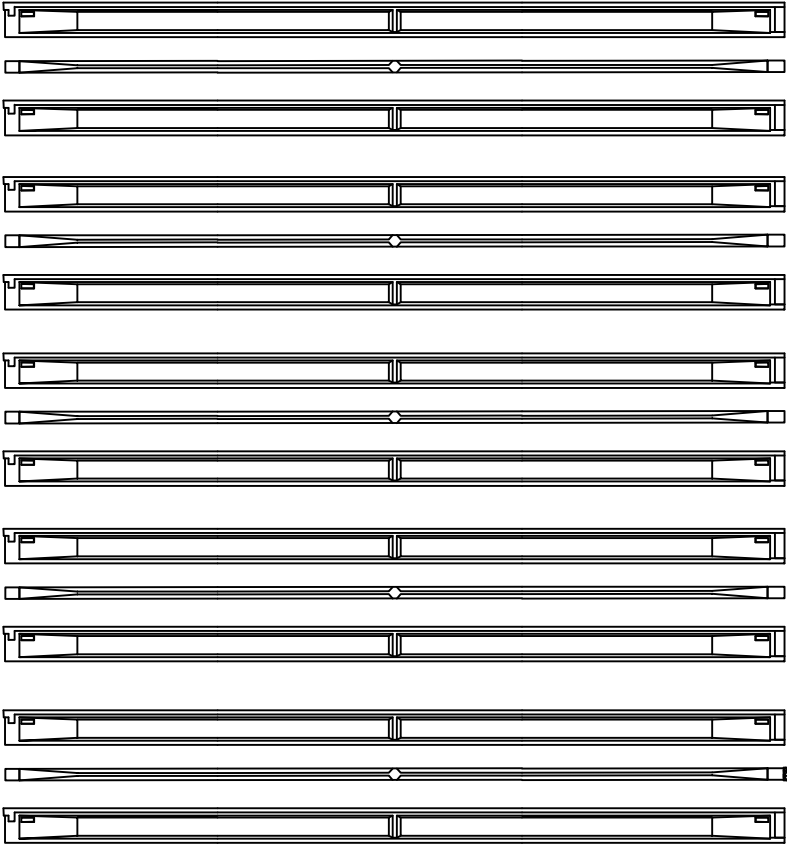
P2

1 망상균열  
0.2X0.5X2.0

| 번호 | 구분 | 부재 | 손상내용 | 손상현황 | | | | | | 비 고 |
|---|---|---|---|---|---|---|---|---|---|---|
| 1 | 23하 | 거더 | 망상균열 | 0.2 | 0.5 | 2.0 | 1.00 | m <sup>2</sup> | 1 | |

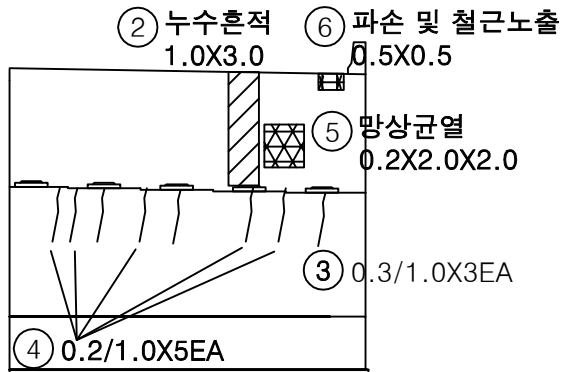
① 받침콘크리트 균열  
0.1/0.3  
평면도

| 번호 | 구분 | 부재 | 손상내용 | 손상현황 | | | | | 비고 |
|---|---|---|---|---|---|---|---|---|---|
| 1 | 19하 | 교량받침 | 받침콘크리트 균열 | 0.1 | 0.3 | | 0.30 | m | 1 |
