상주영천고속도로 2024~2025년 시설물 안전점검 용역  
(2024년 하반기 정기안전점검)

# 외 관 조 사 망 도

고현천교

2024.11

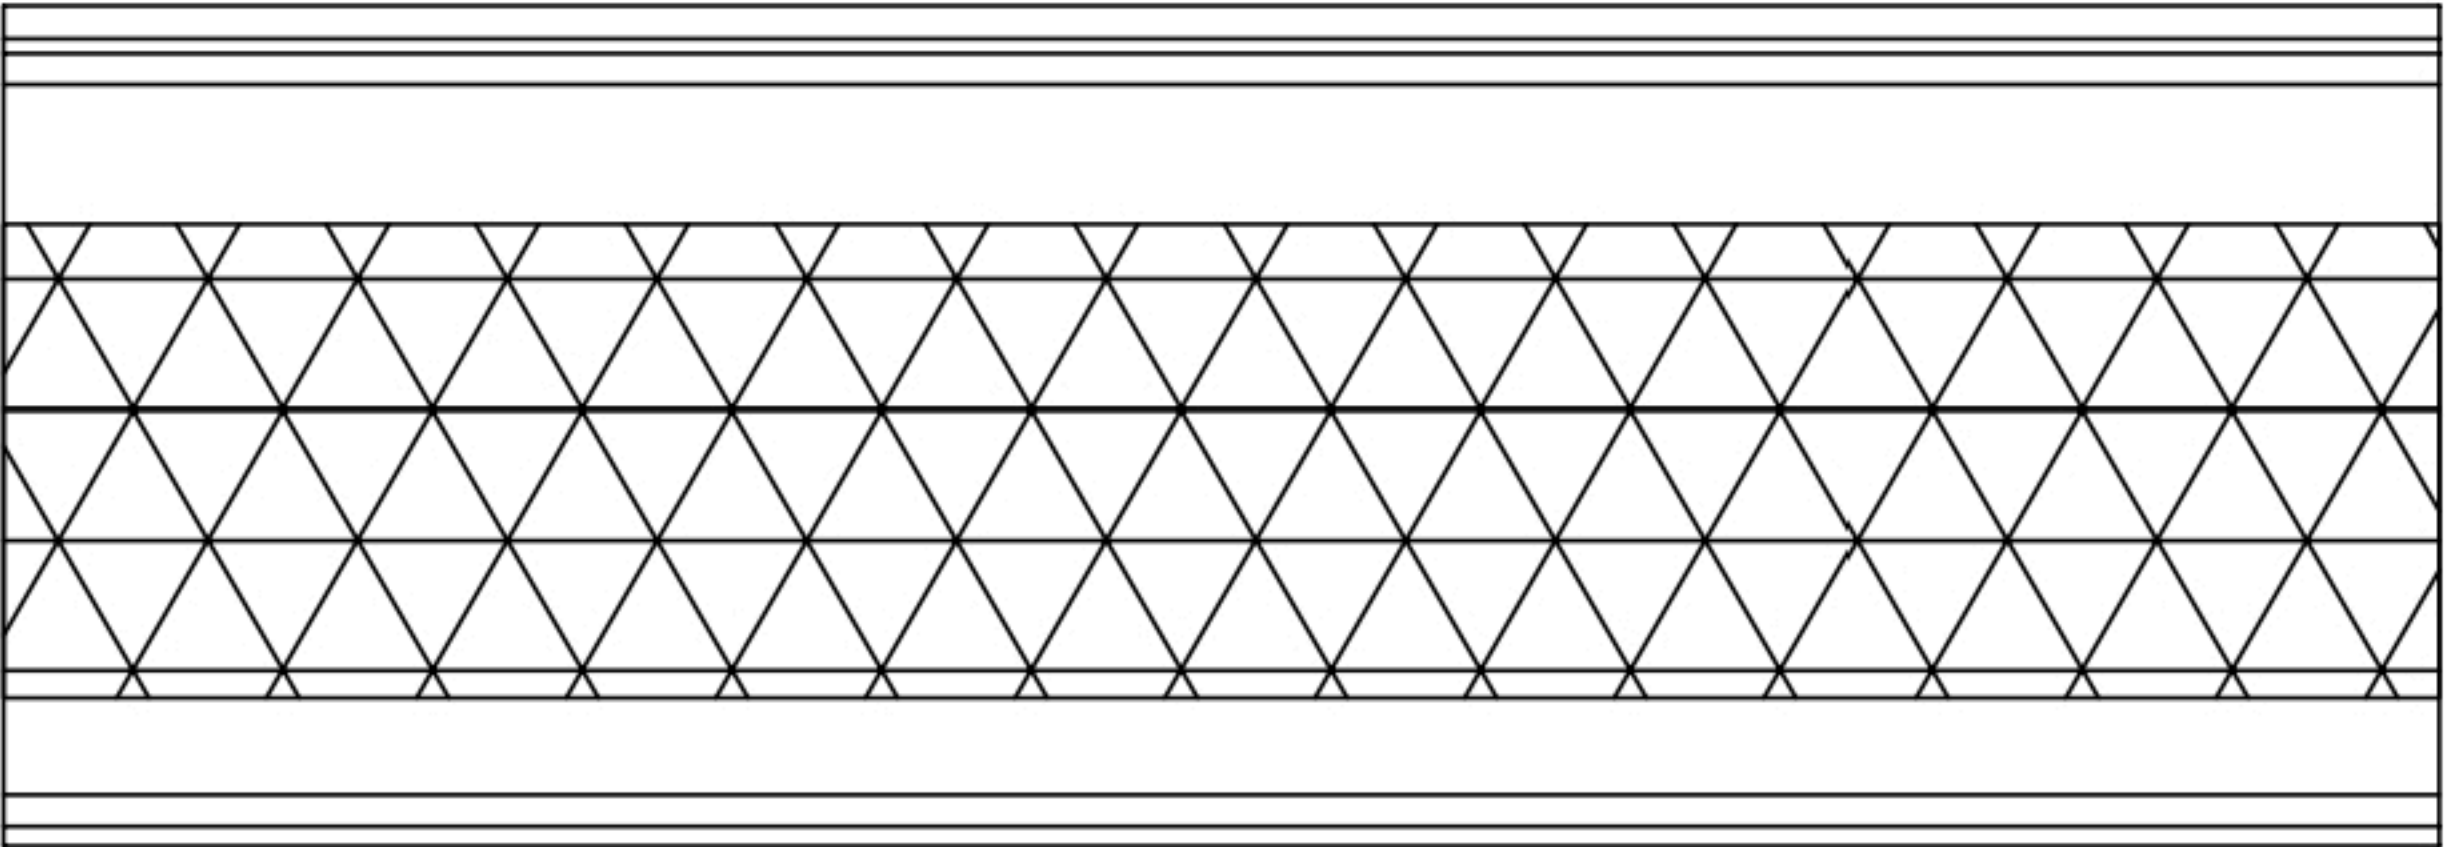
① 포장 망상균열  
40.0X6.0

| 번호 | 구분 | 부재 | 손상내용 | 손상현황 | | | | | | 비고 |
|---|---|---|---|---|---|---|---|---|---|---|
| 1 | 19하 | 교면포장 | 포장 망상균열 | | 40.0 | 6.0 | 240.00 | m <sup>2</sup> | 1 | |

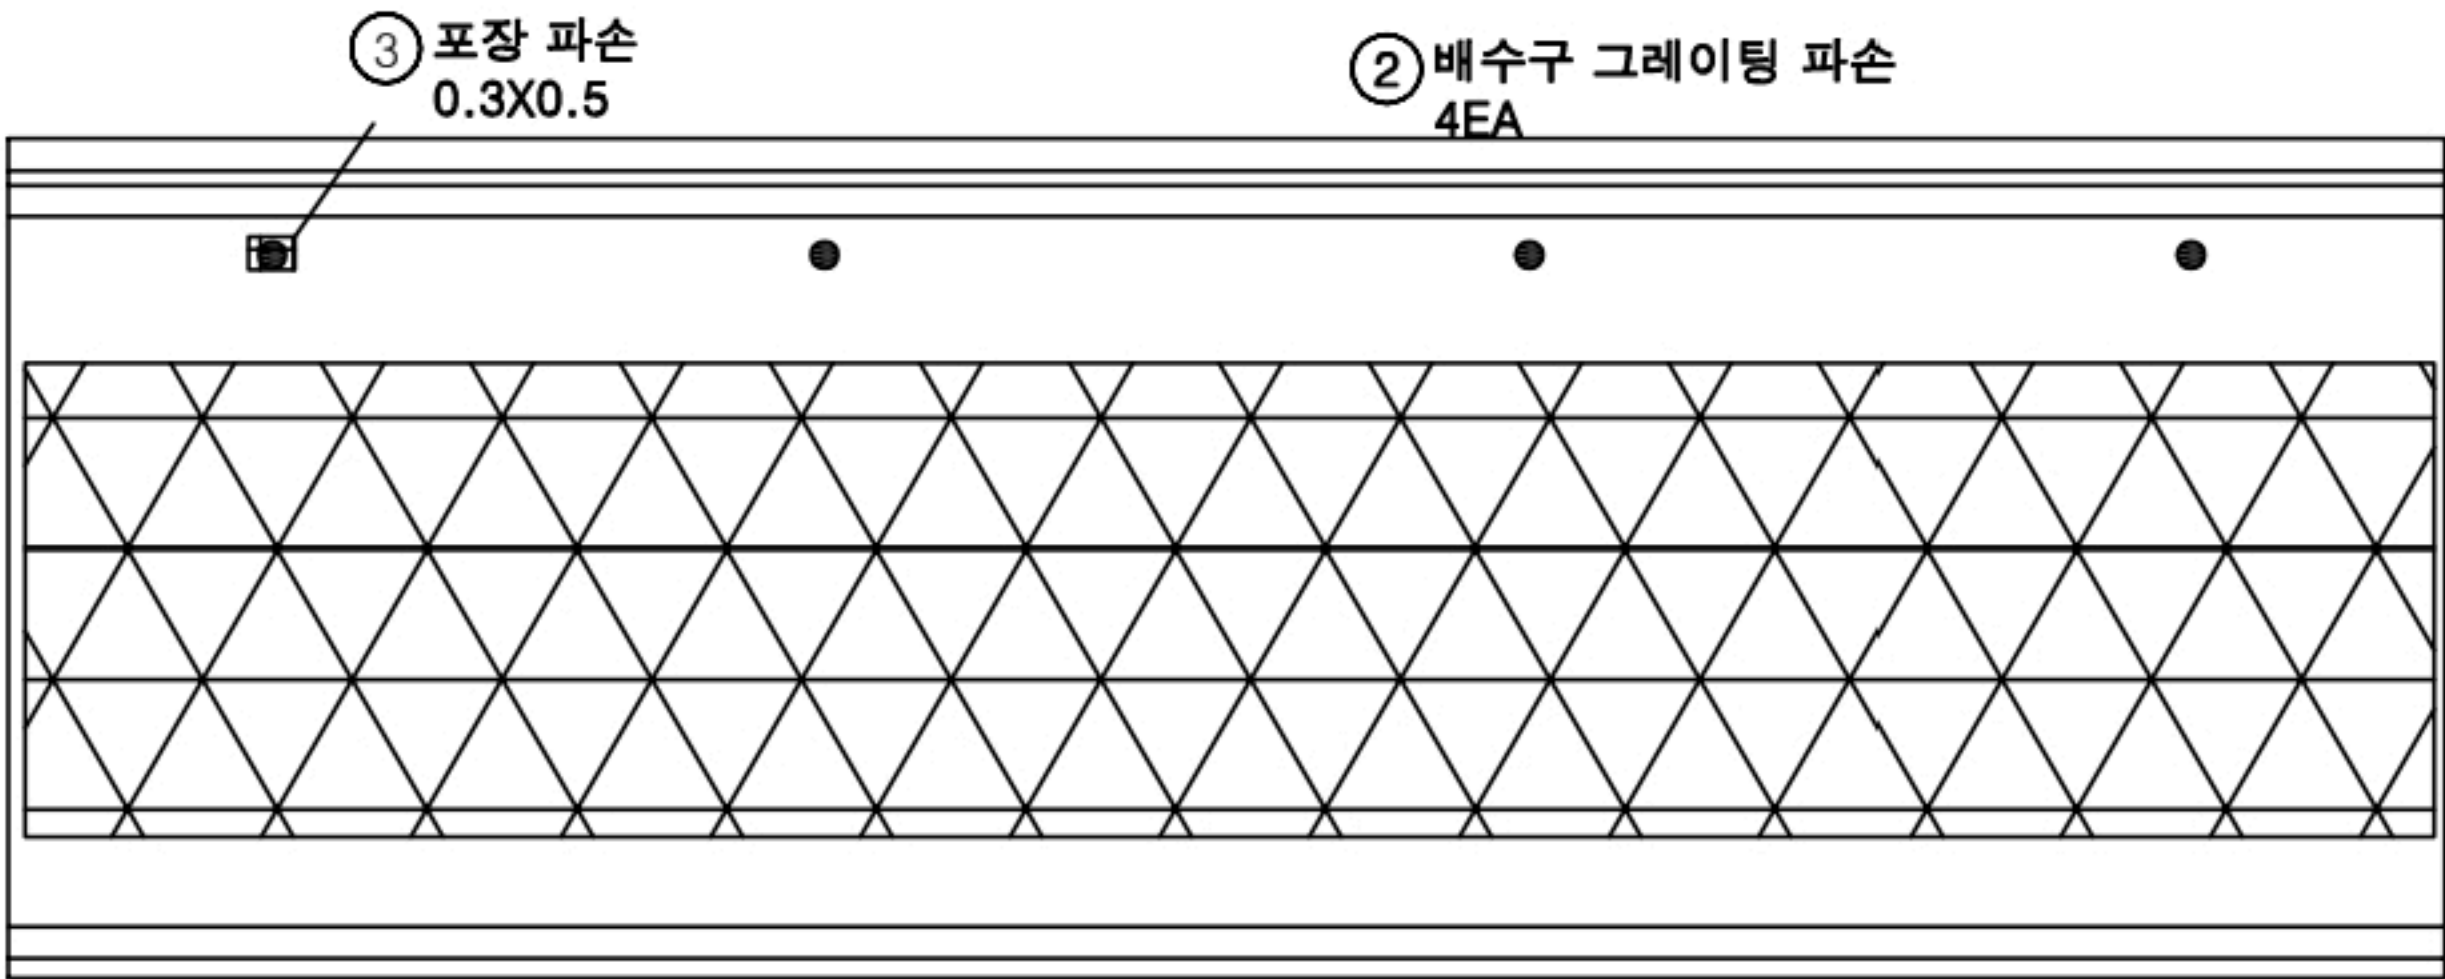
P3

① 포장 망상균열  
40.0X6.0

| 번호 | 구분 | 부재 | 손상내용 | 손상현황 | | | | | | 비고 |
|---|---|---|---|---|---|---|---|---|---|---|
| 1 | 19하 | 교면포장 | 포장 망상균열 | | 40.0 | 6.0 | 240.00 | m <sup>2</sup> | 1 | |

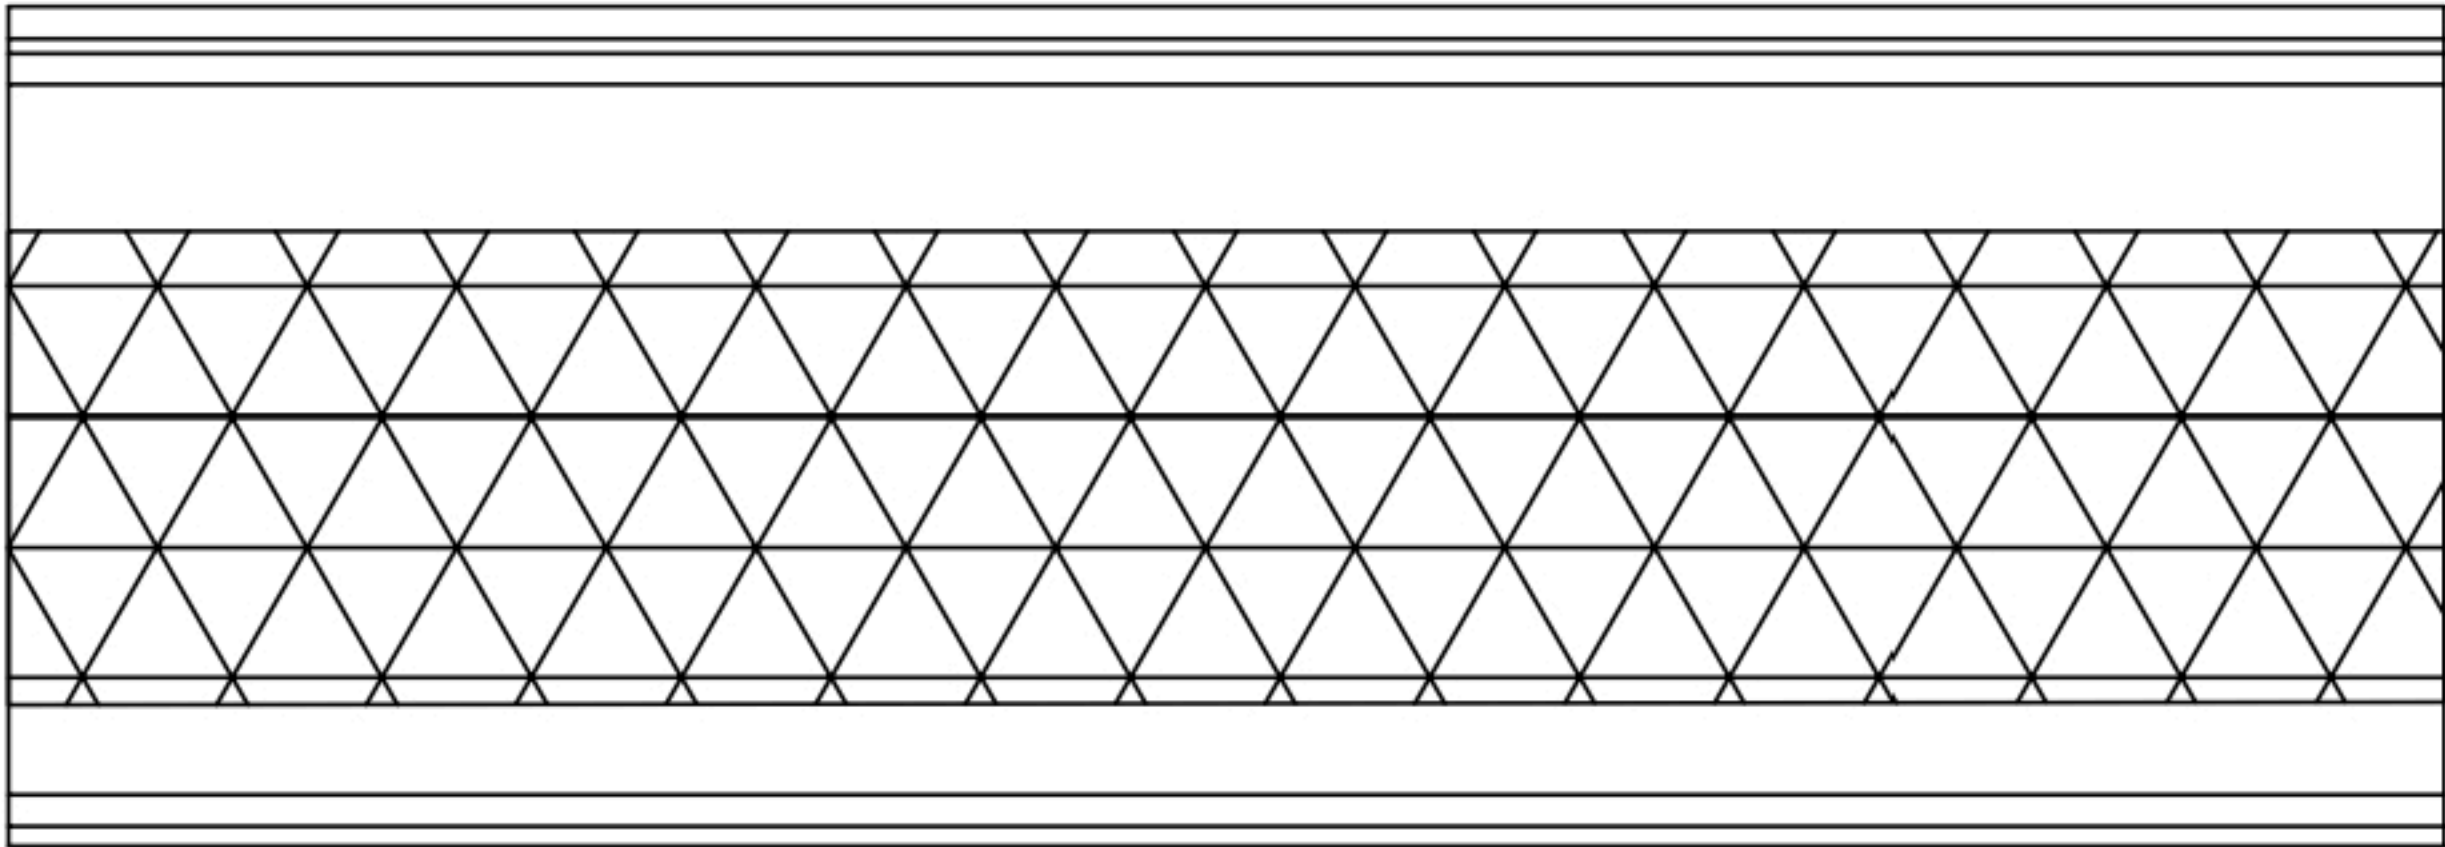
P6

① 포장 망상균열  
40.0X8.0

| 번호 | 구분 | 부재 | 손상내용 | 손상현황 | | | | | | 비고 |
|---|---|---|---|---|---|---|---|---|---|---|
| 1 | 19하 | 교면포장 | 포장 망상균열 | | 40.0 | 8.0 | 320.00 | m <sup>2</sup> | 1 | |

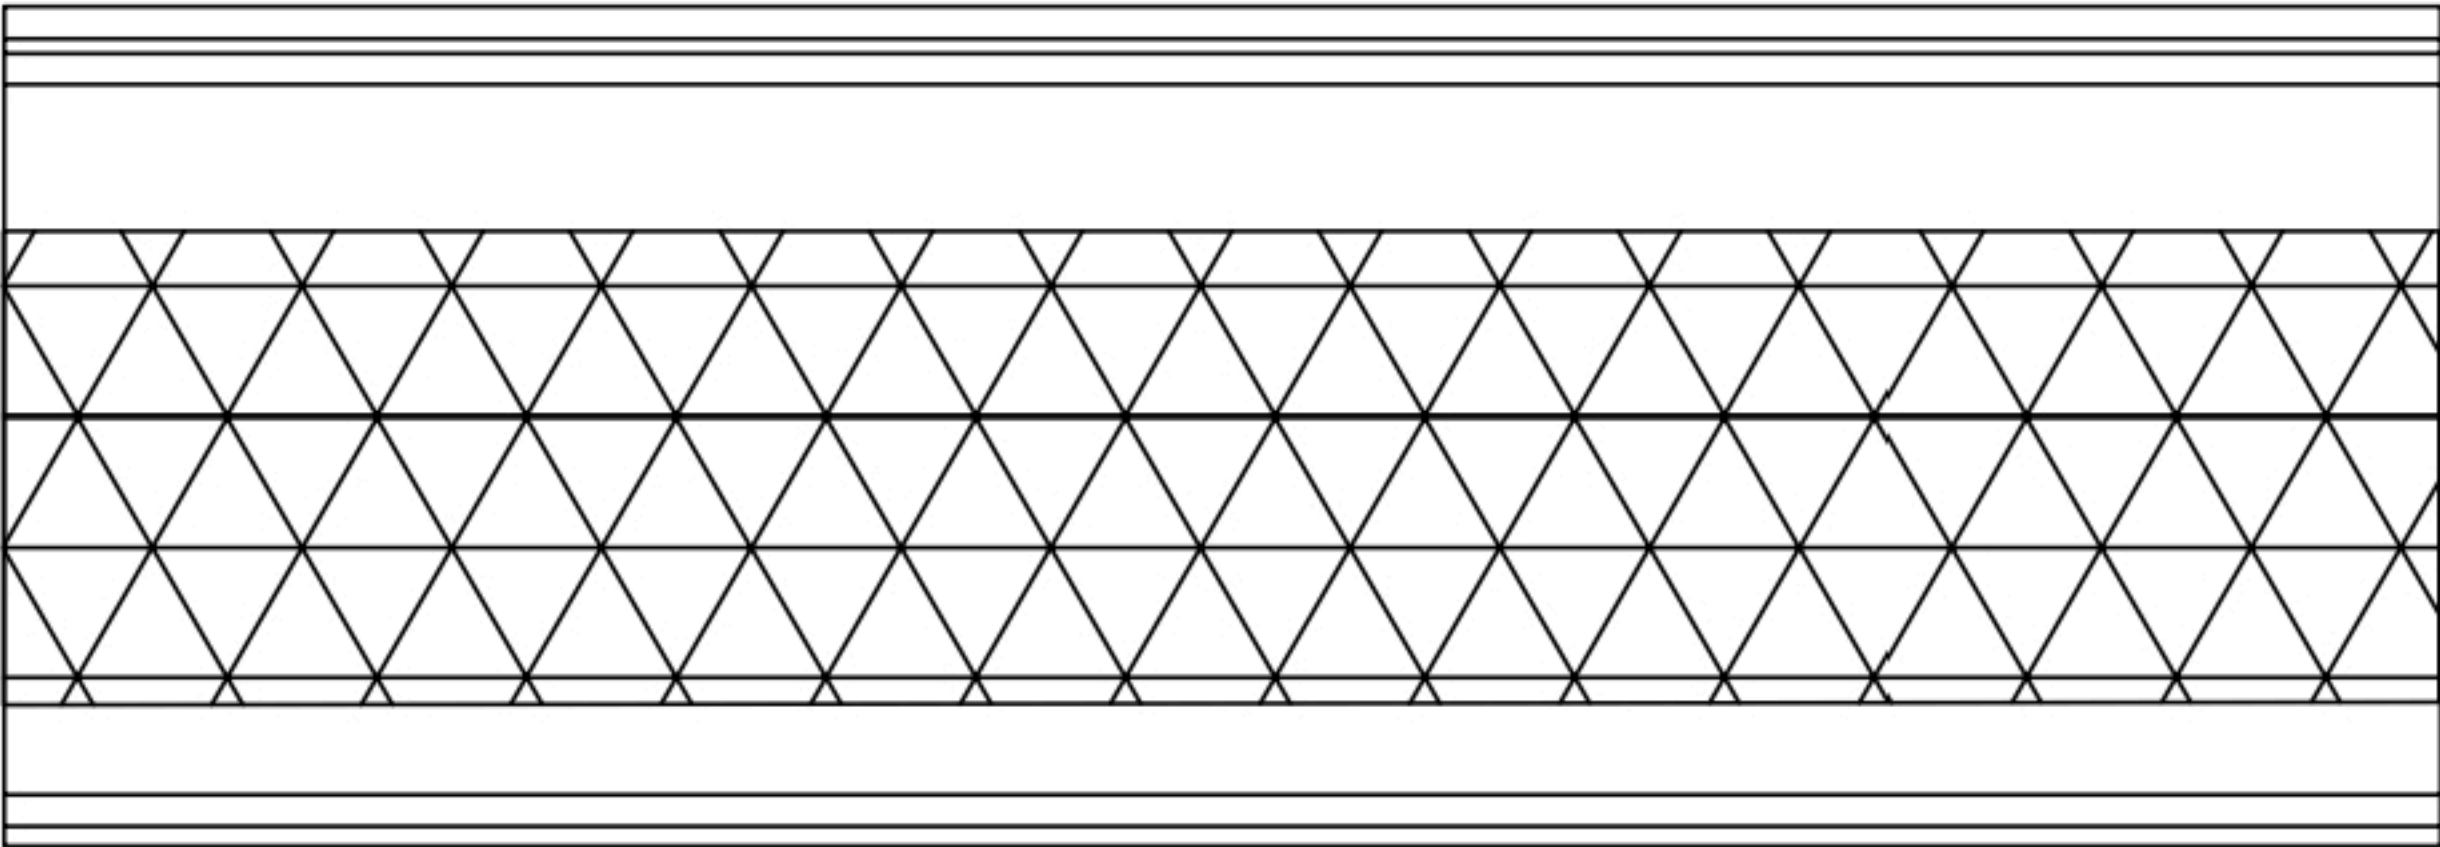
(P7)

① 포장 망상균열  
40.0X8.0

| 번호 | 구분 | 부재 | 손상내용 | 손상현황 | | | | | | 비고 |
|---|---|---|---|---|---|---|---|---|---|---|
| 1 | 19하 | 교면포장 | 포장 망상균열 | | 40.0 | 8.0 | 320.00 | m <sup>2</sup> | 1 | |

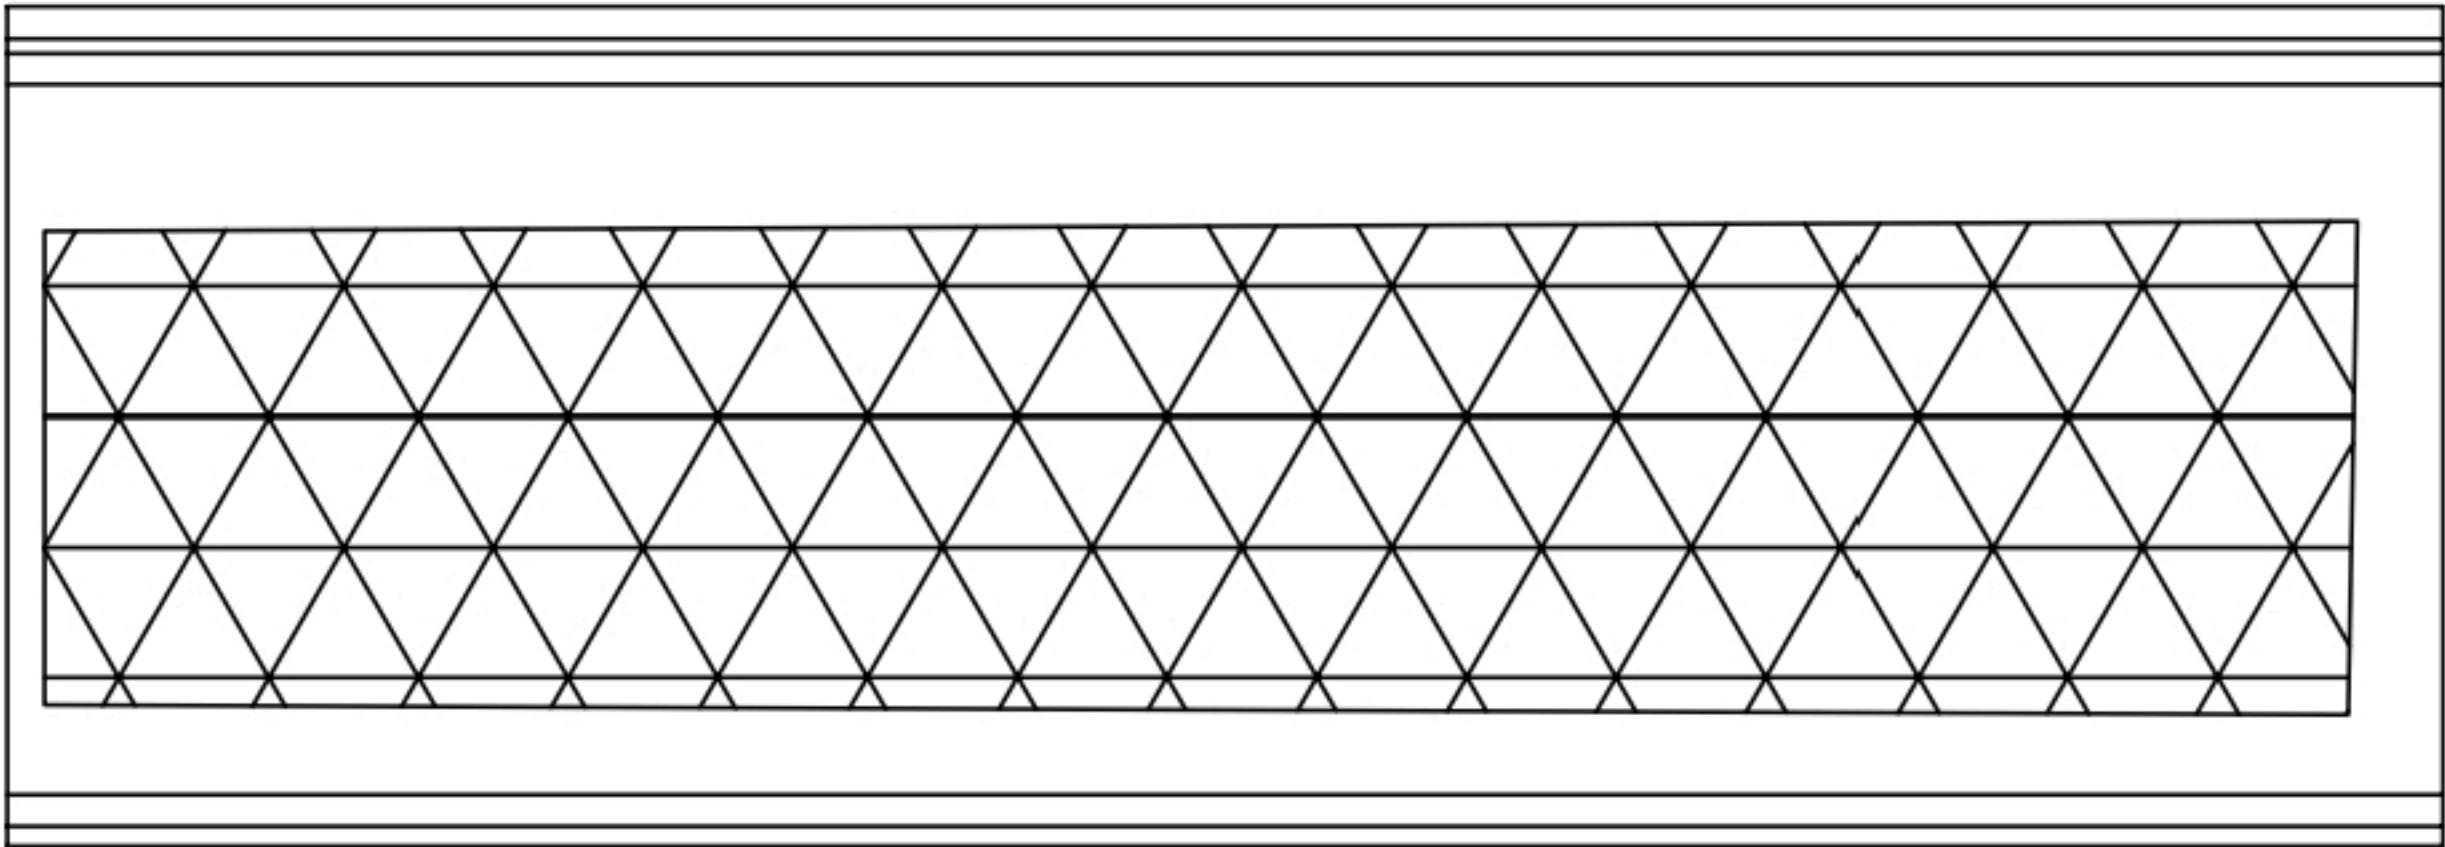
P9

① 포장 망상균열  
40.0X6.0

| 번호 | 구분 | 부재 | 손상내용 | 손상현황 | | | | | | 비고 |
|---|---|---|---|---|---|---|---|---|---|---|
| 1 | 19하 | 교면포장 | 포장 망상균열 | | 40.0 | 6.0 | 240.00 | m <sup>2</sup> | 1 | |

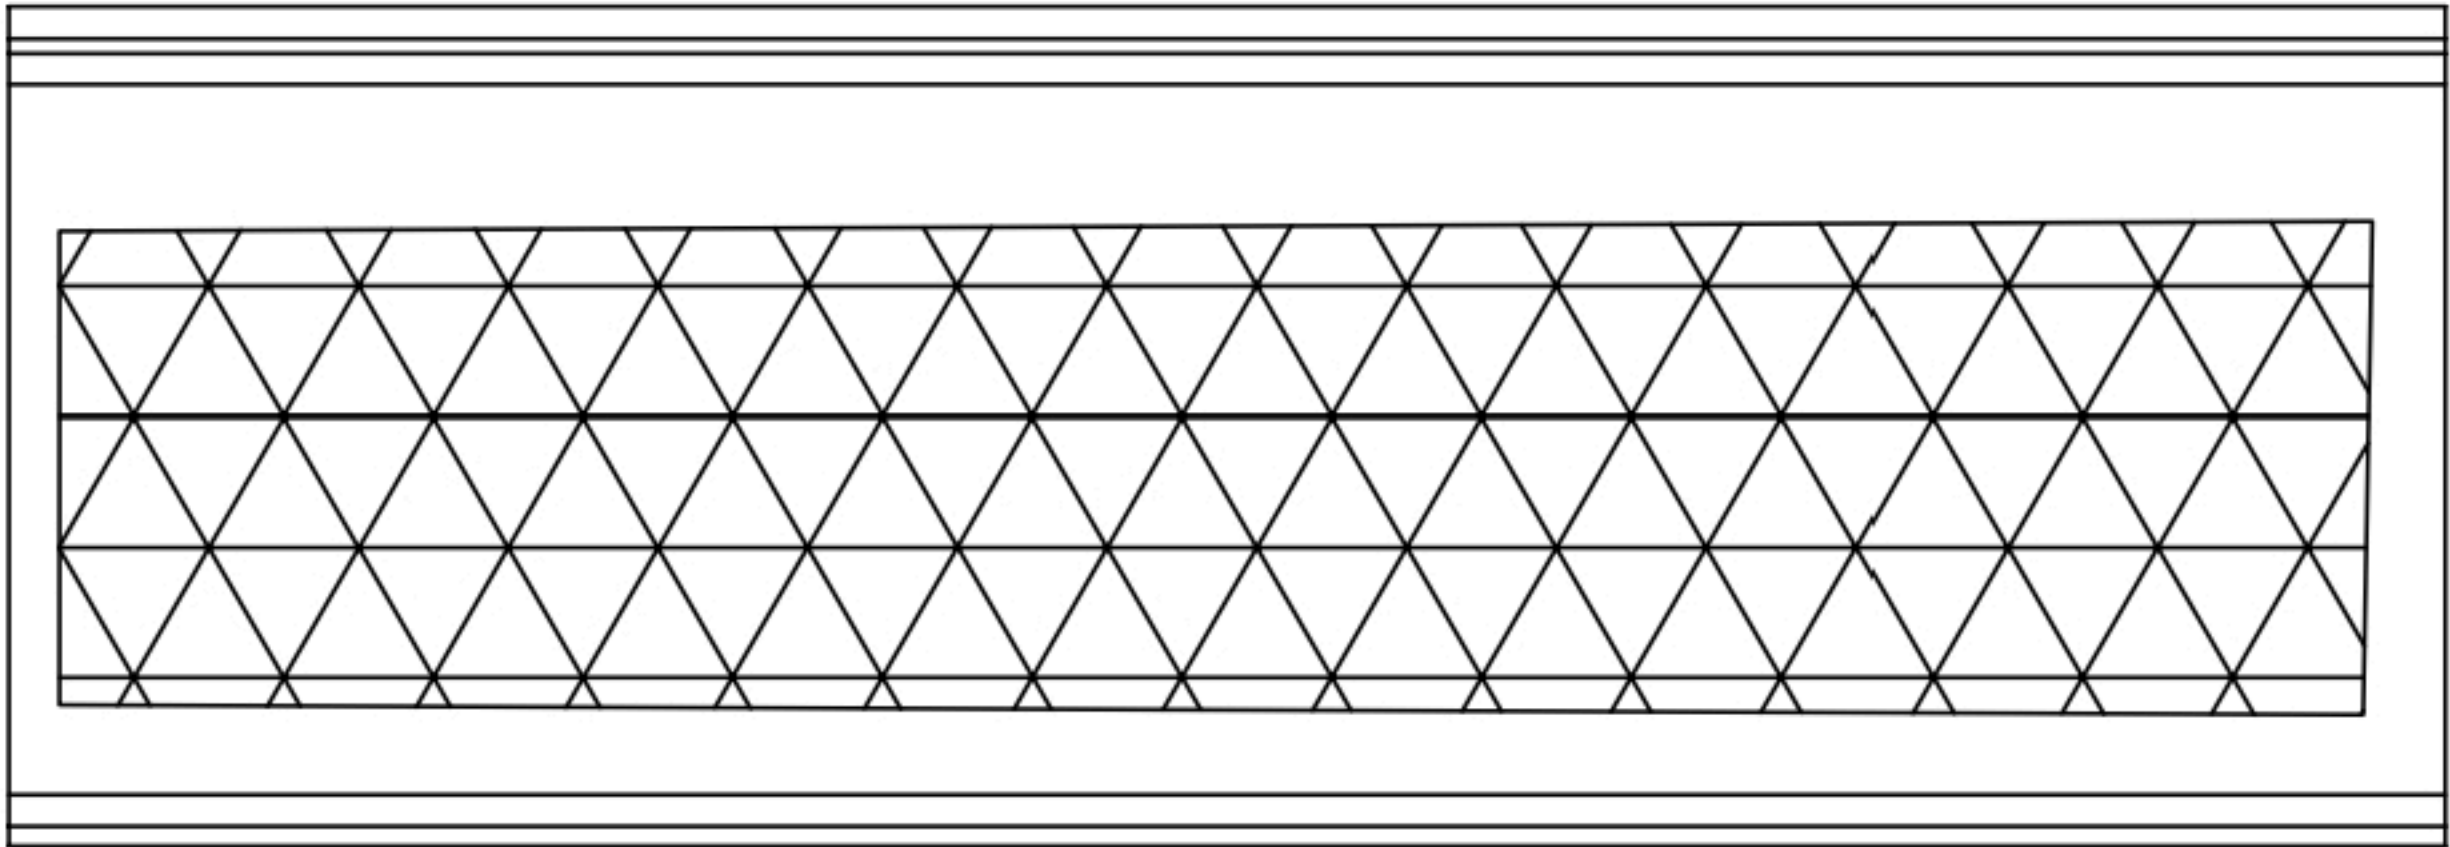
P10

① 포장 망상균열  
40.0X6.0

| 번호 | 구분 | 부재 | 손상내용 | 손상현황 | | | | | | 비고 |
|---|---|---|---|---|---|---|---|---|---|---|
| 1 | 19하 | 교면포장 | 포장 망상균열 | | 40.0 | 6.0 | 240.00 | m <sup>2</sup> | 1 | |

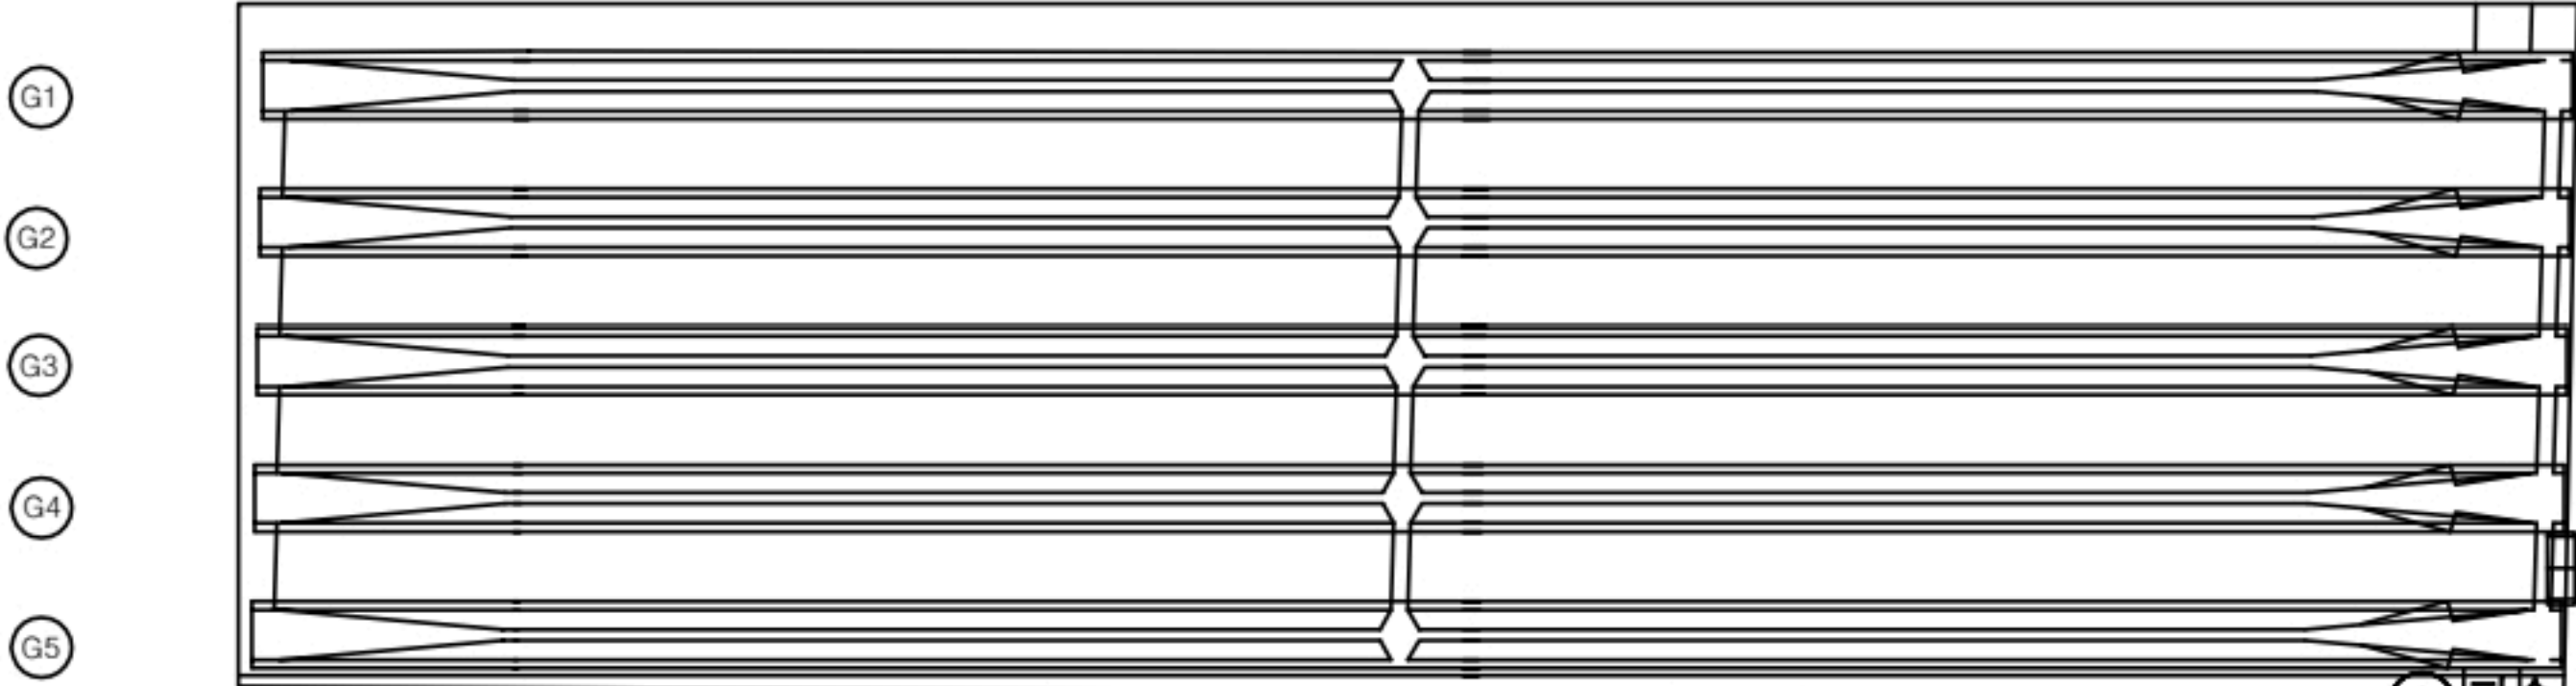
① 파손 및 재료분리  
0.2X0.5

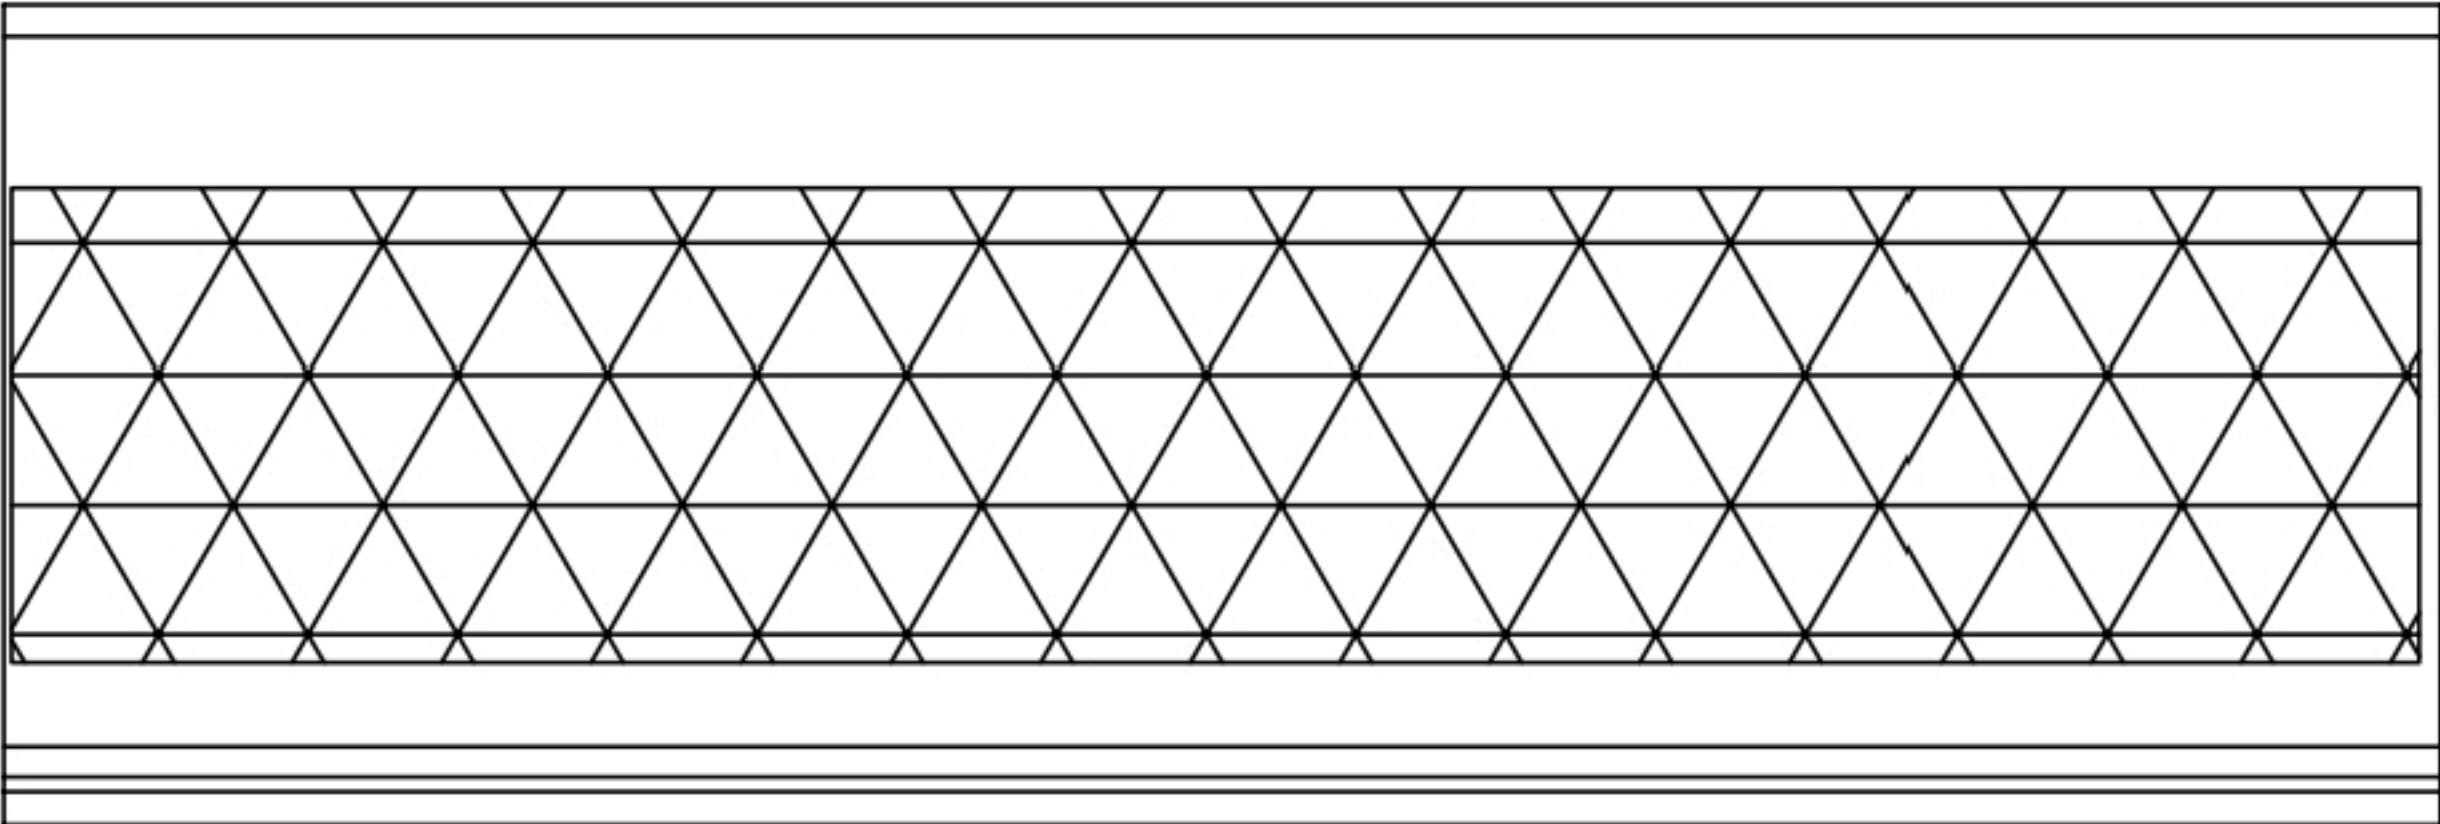
P1

① 포장 망상균열  
40.0X5.0

| 번호 | 구분 | 부재 | 손상내용 | 손상현황 | | | | | | 비고 |
|---|---|---|---|---|---|---|---|---|---|---|
| 1 | 21하 | 교면포장 | 포장 망상균열 | | 40.0 | 5.0 | 200.00 | m <sup>2</sup> | 1 | |

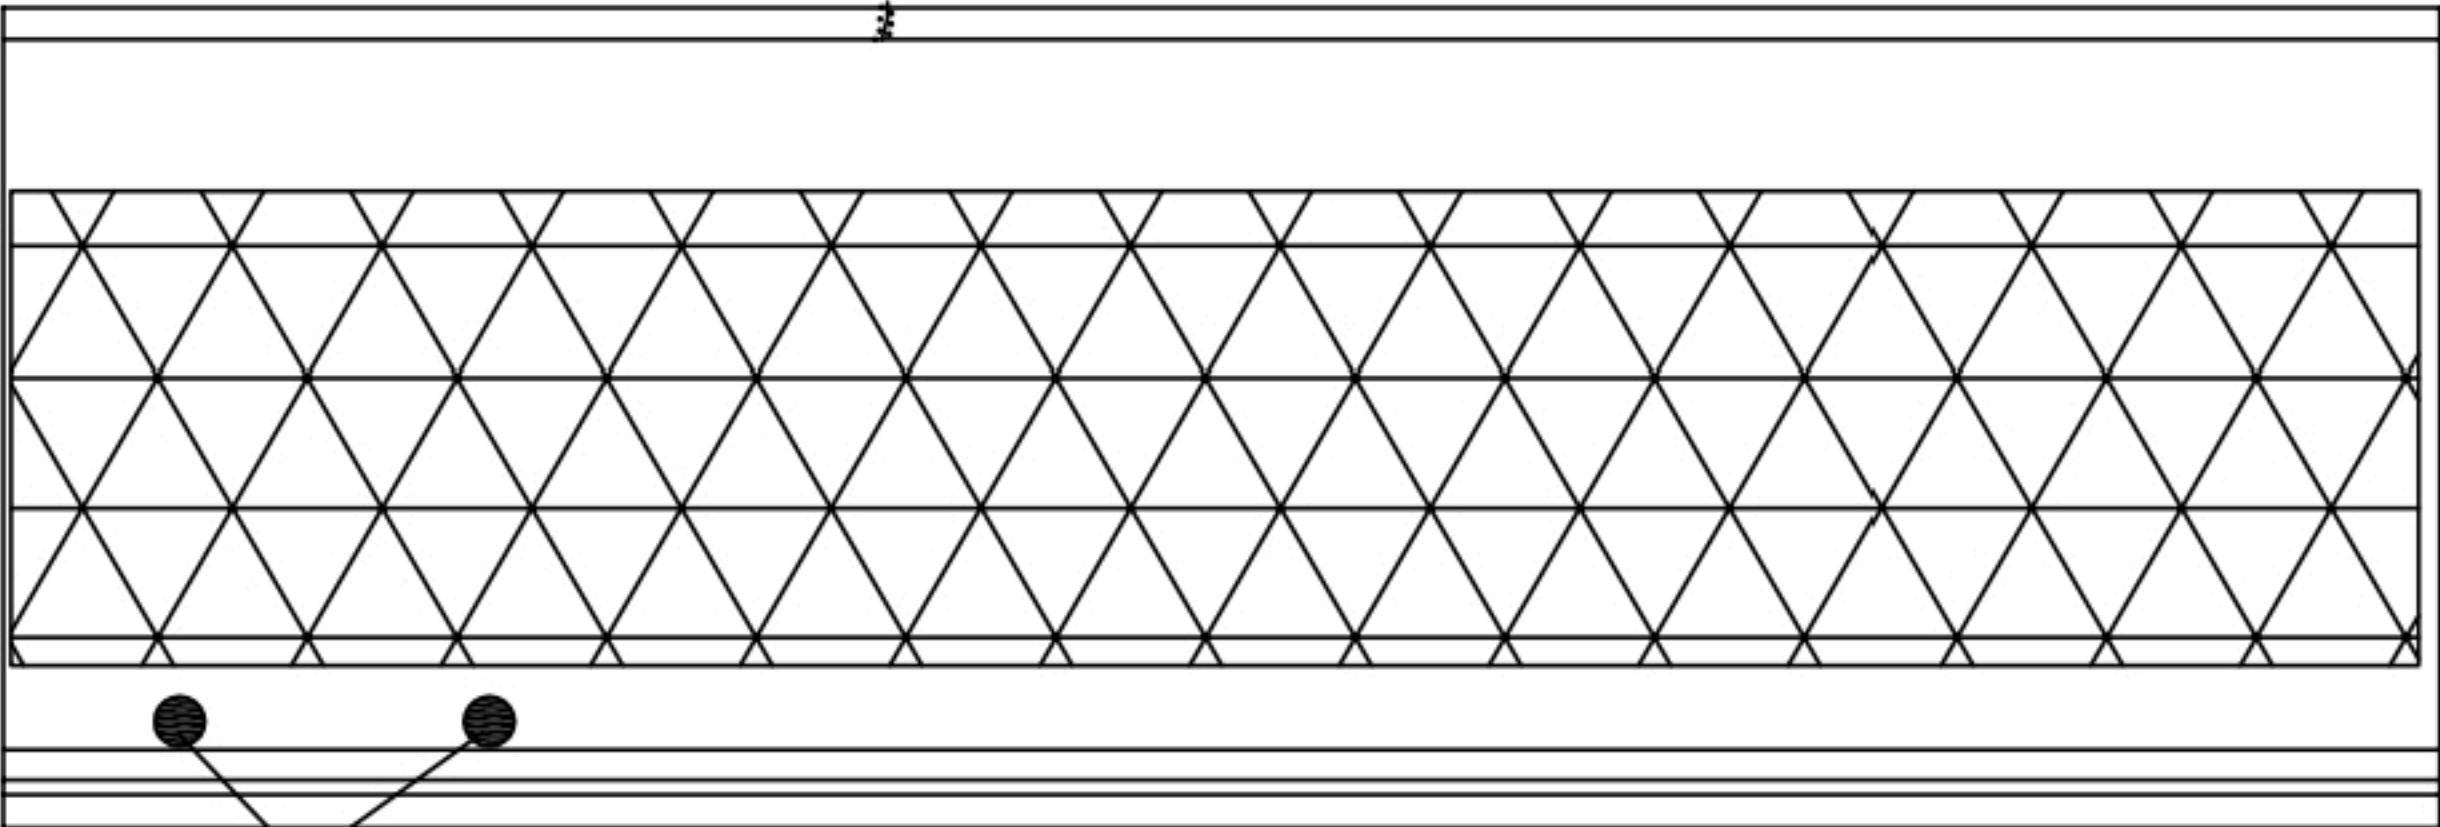
① 균열부백태  
0.1X1.0

③ 배수구 그레이팅 파손  
2EA

② 포장 망상균열  
40.0X5.0

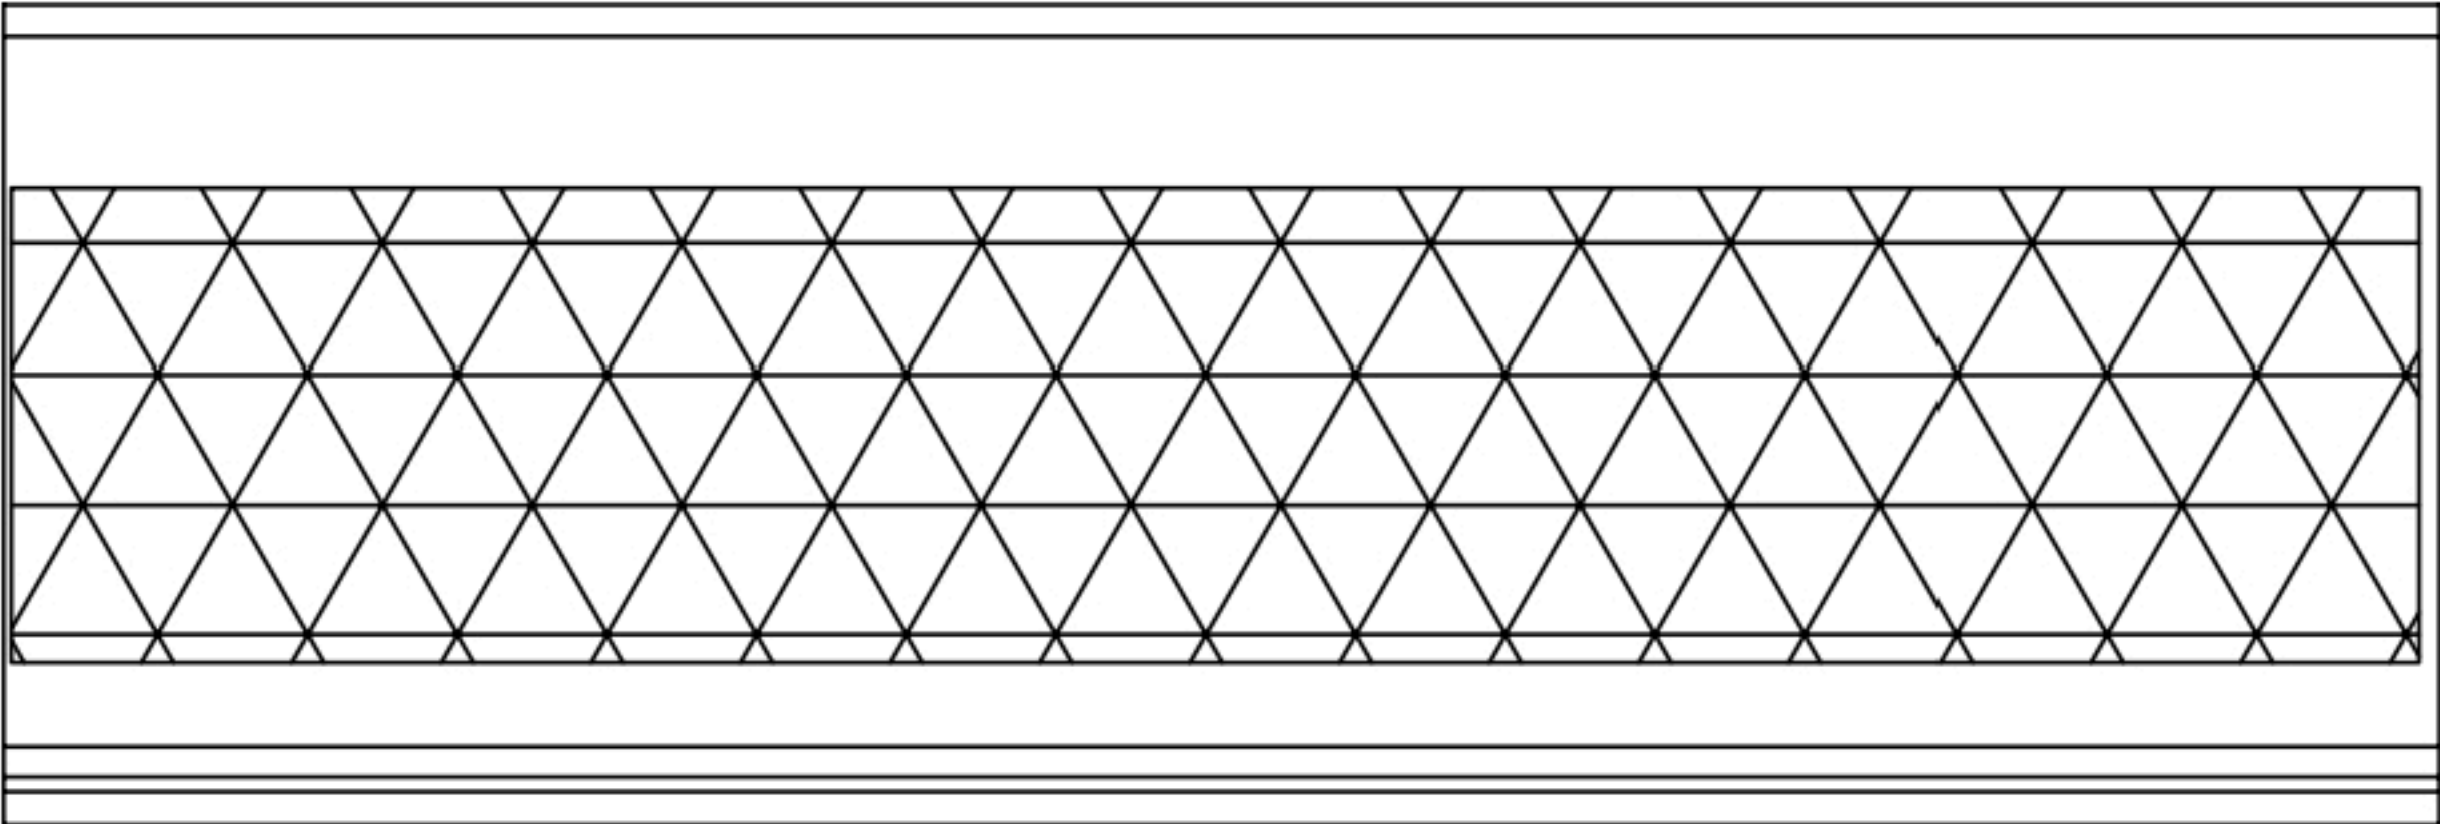
P4

① 포장 망상균열  
40.0X5.0

| 번호 | 구분 | 부재 | 손상내용 | 손상현황 | | | | | | 비고 |
|---|---|---|---|---|---|---|---|---|---|---|
| 1 | 21하 | 교면포장 | 포장 망상균열 | | 40.0 | 5.0 | 200.00 | m <sup>2</sup> | 1 | |

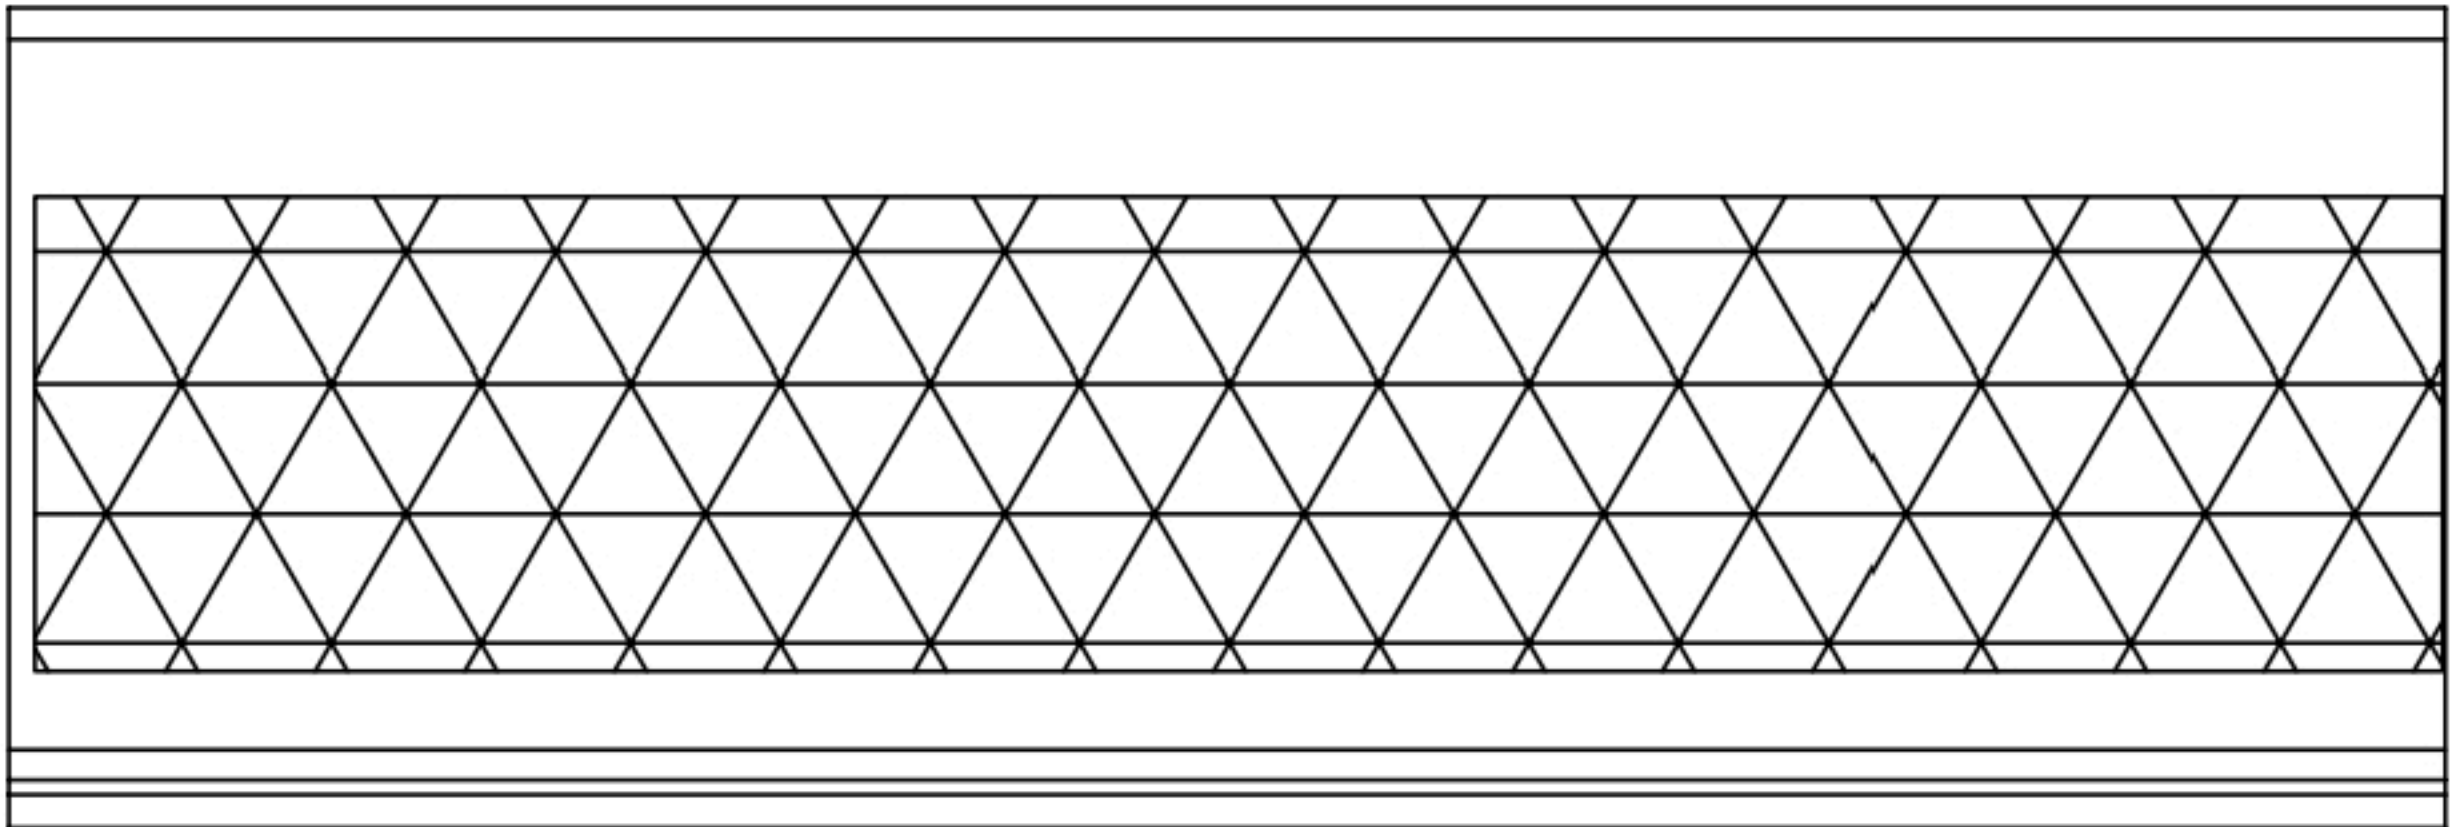
P10

1 포장 망상균열  
40.0X5.0

| 번호 | 구분 | 부재 | 손상내용 | 손상현황 | | | | | | 비고 |
|---|---|---|---|---|---|---|---|---|---|---|
| 1 | 21하 | 교면포장 | 포장 망상균열 | | 40.0 | 5.0 | 200.00 | m <sup>2</sup> | 1 | |
