상주영천고속도로 2024~2025년 시설물 안전점검 용역  
(2024년 하반기 정기안전점검)

# 외 관 조 사 망 도

고현천교

2024.11

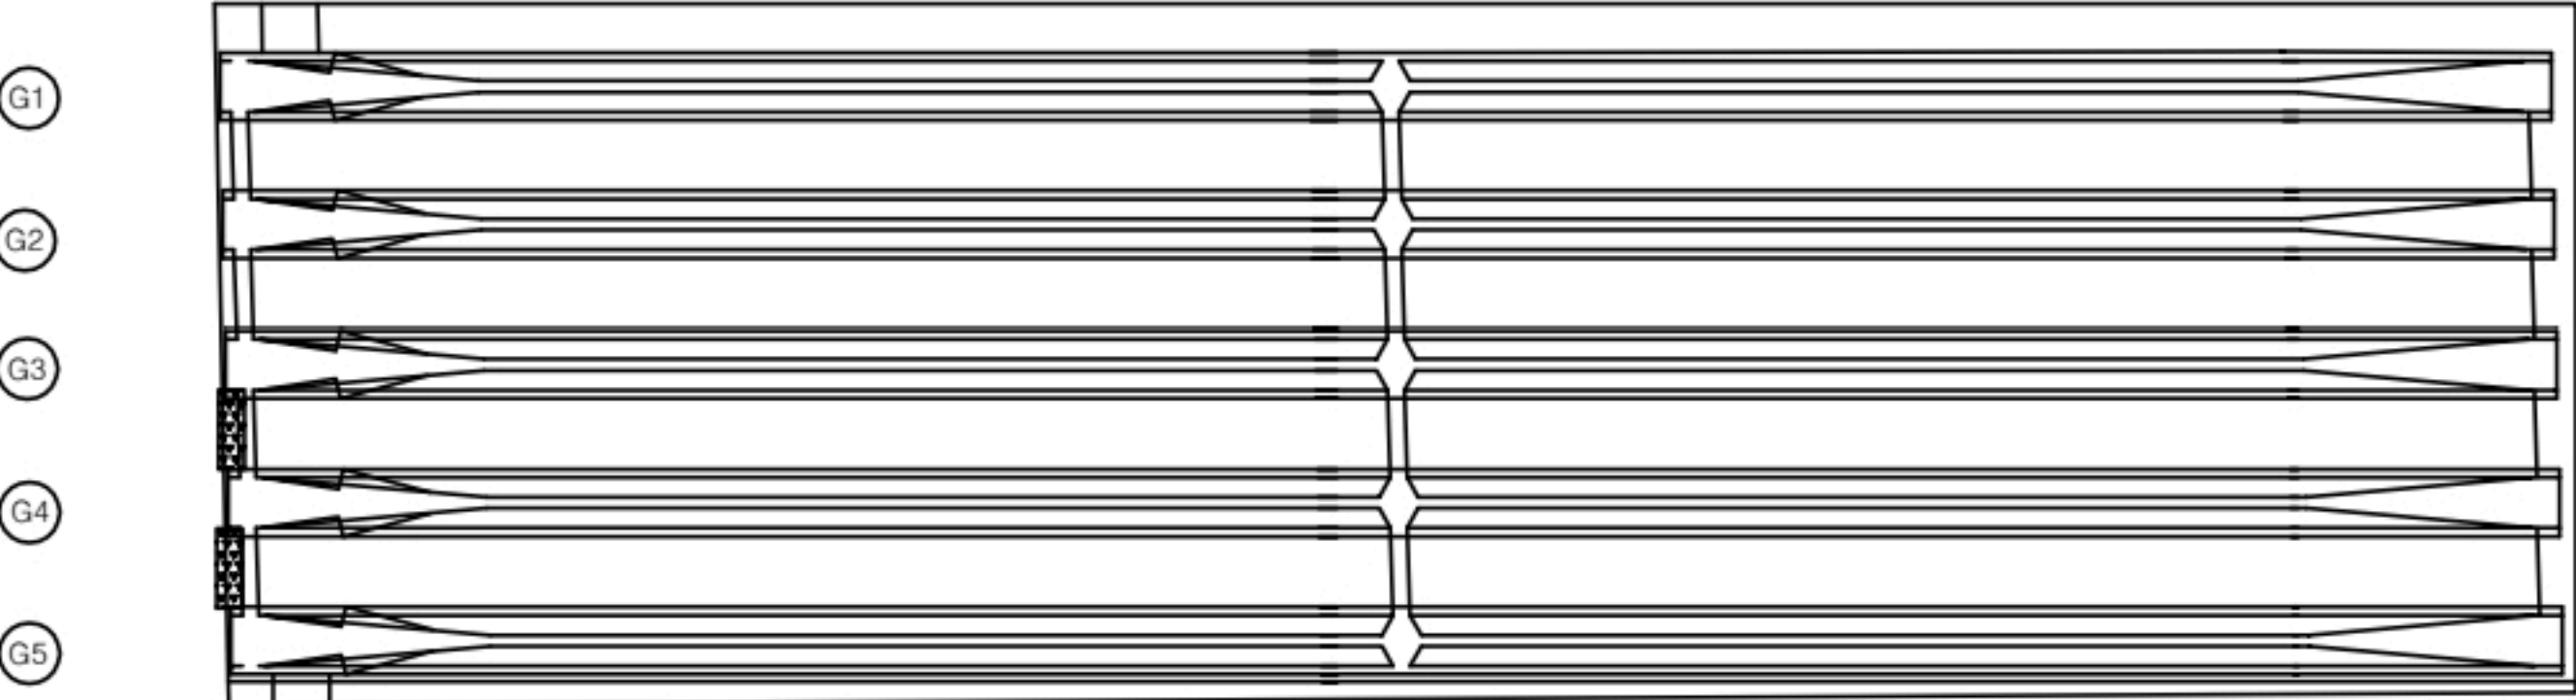
P6

① 신축이음 하부누수  
L=0.5m X2EA

| 번호 | 구분 | 부재 | 손상내용 | 손상현황 | | | | | | 비고 |
|---|---|---|---|---|---|---|---|---|---|---|
| 1 | 21하 | 신축이음 | 신축이음 하부누수 | | 0.5 | | 1.00 | m | 2 | |

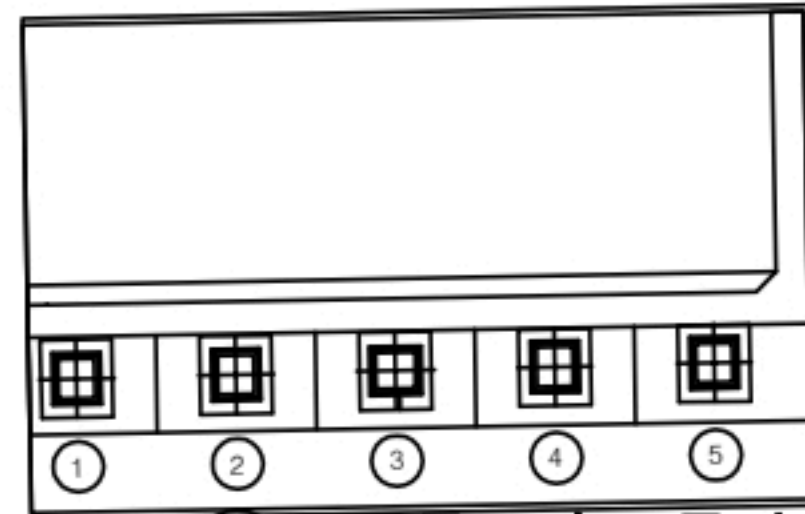
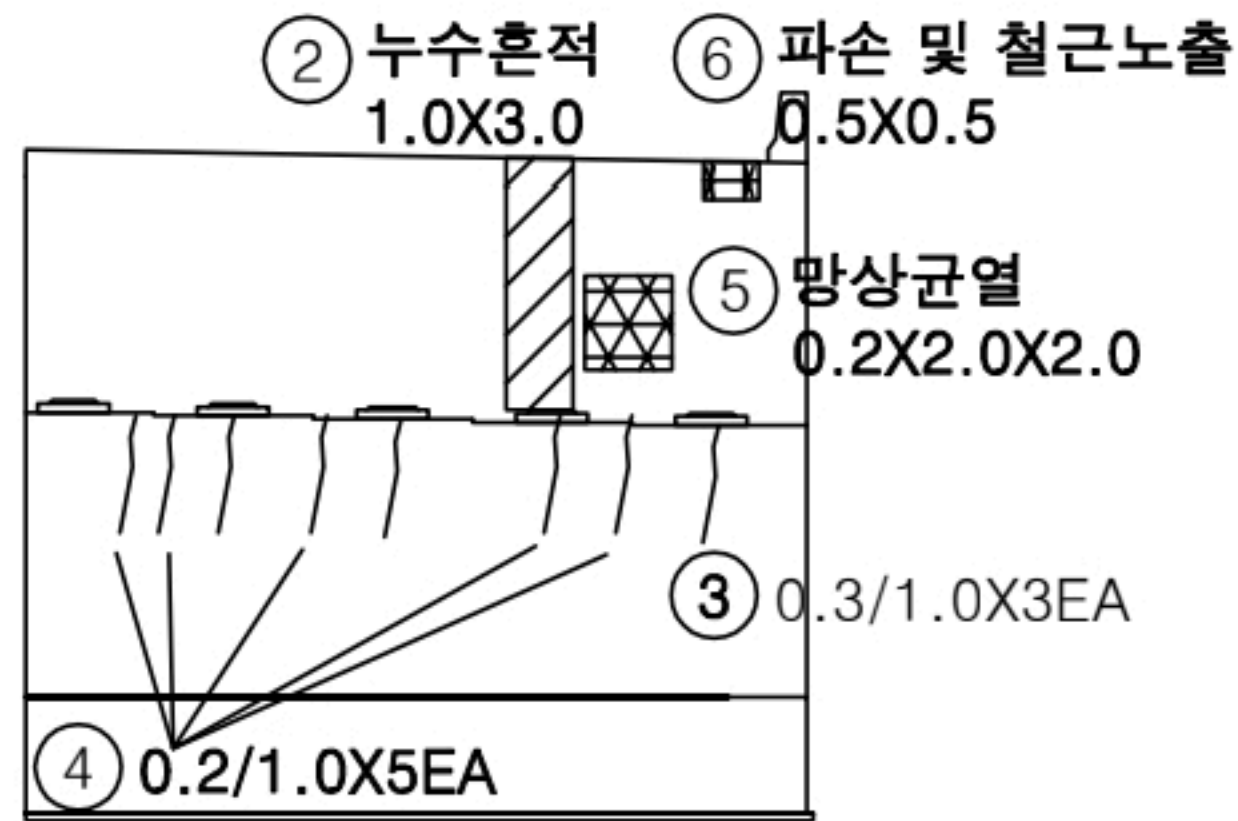
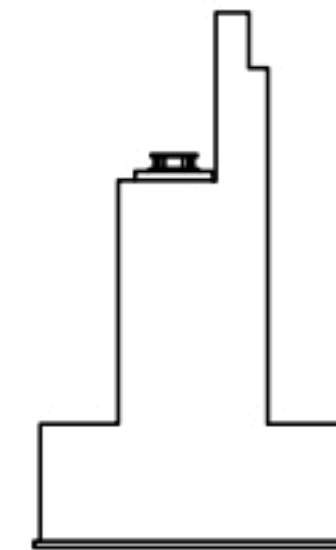
① 받침콘크리트 균열  
0.1/0.3  
평면도

| 번호 | 구분 | 부재 | 손상내용 | 손상현황 | | | | | | 비고 |
|---|---|---|---|---|---|---|---|---|---|---|
| 1 | 19하 | 교량받침 | 받침콘크리트 균열 | 0.1 | 0.3 | | 0.30 | m | 1 | |
| 2 | 19하 | 교대 | 누수흔적 | | 1.0 | 3.0 | 3.00 | m <sup>2</sup> | 1 | |
| 3 | 19하 | 교대 | 균열 (0.3mm이상) | 0.3 | 1.0 | | 3.00 | m | 3 | |
| 4 | 21하 | 교대 | 균열 (0.3mm미만) | 0.2 | 1.0 | | 5.00 | m | 5 | |
| 5 | 23하 | 교대 | 망상균열 | 0.2 | 2.0 | 2.0 | 4.00 | m <sup>2</sup> | 1 | |

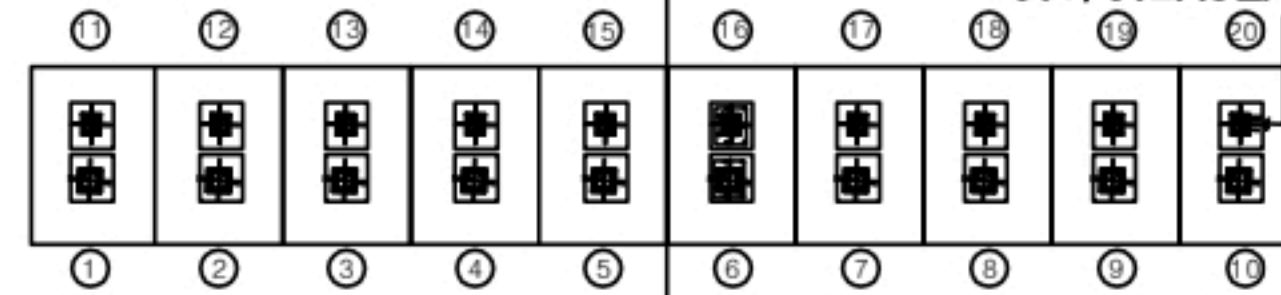
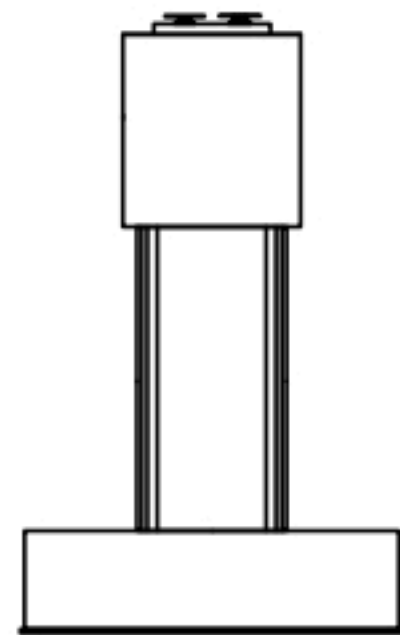
| 번호 | 구분 | 부재 | 손상내용 | 손상현황 | | | | | | 비고 |
|---|---|---|---|---|---|---|---|---|---|---|
| 1 | 19하 | 교각 | 균열(0.3mm미만) | 0.2 | 1.0 | | 1.00 | m | 1 | |
| 2 | 19하 | 교량받침 | plate 부식 | | | | 2.00 | EA | 2 | |
| 3 | 19하 | 교량받침 | 받침콘크리트 균열 | 0.1 | 0.2 | | 0.60 | m | 3 | |

평면도③ 받침콘크리트 균열  
0.1/0.2X3EA② plate 부식  
2EA

① 0.2/1.0
