상주영천고속도로 2024~2025년 시설물 안전점검 용역  
(2024년 하반기 정기안전점검)

# 외 관 조 사 망 도

고현천교

2024.11

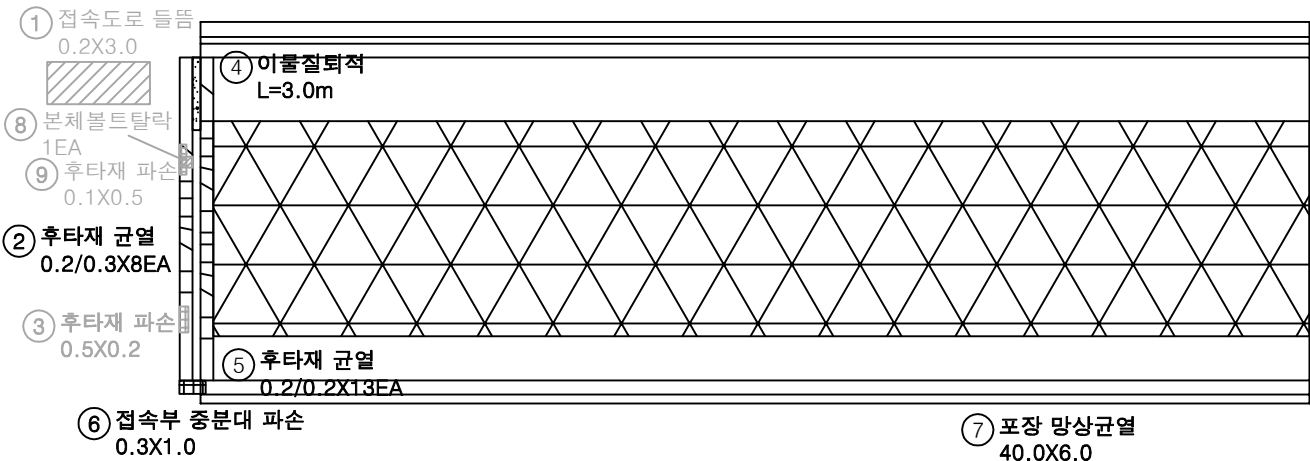
95-7

| 번호 | 구분 | 부재 | 손상내용 | 손상현황 | | | | | | 비고 |
|---|---|---|---|---|---|---|---|---|---|---|
| 1 | 19하 | 교면포장 | 접속도로 들뜸 | | 0.2 | 3.0 | 0.60 | m <sup>2</sup> | 1 | 21상 보속 |
| 2 | 19하 | 신축이음 | 후타재 균열 | 0.2 | 0.3 | | 2.40 | m | 8 | |
| 3 | 19하 | 신축이음 | 후타재 파손 | | 0.5 | 0.2 | 0.10 | m <sup>2</sup> | 1 | 21상 보속 |
| 4 | 19하 | 신축이음 | 이물질퇴적 | | 3.0 | | 3.00 | m | 1 | |
| 5 | 19하 | 신축이음 | 후타재 균열 | 0.2 | 0.2 | | 2.60 | m | 13 | |
| 6 | 19하 | 중분대 | 접속부 중분대 파손 | | 0.3 | 1.0 | 0.30 | m <sup>2</sup> | 1 | |
| 7 | 19하 | 교면포장 | 포장 망상균열 | | 40.0 | 6.0 | 240.00 | m <sup>2</sup> | 1 | |
| 8 | 21하 | 신축이음 | 본체 볼트탈락 | | | | 1.00 | EA | 1 | 23하 보속 |
| 9 | 21하 | 신축이음 | 후타재 파손 | | 0.1 | 0.5 | 0.05 | m <sup>2</sup> | 1 | 23하 보속 |

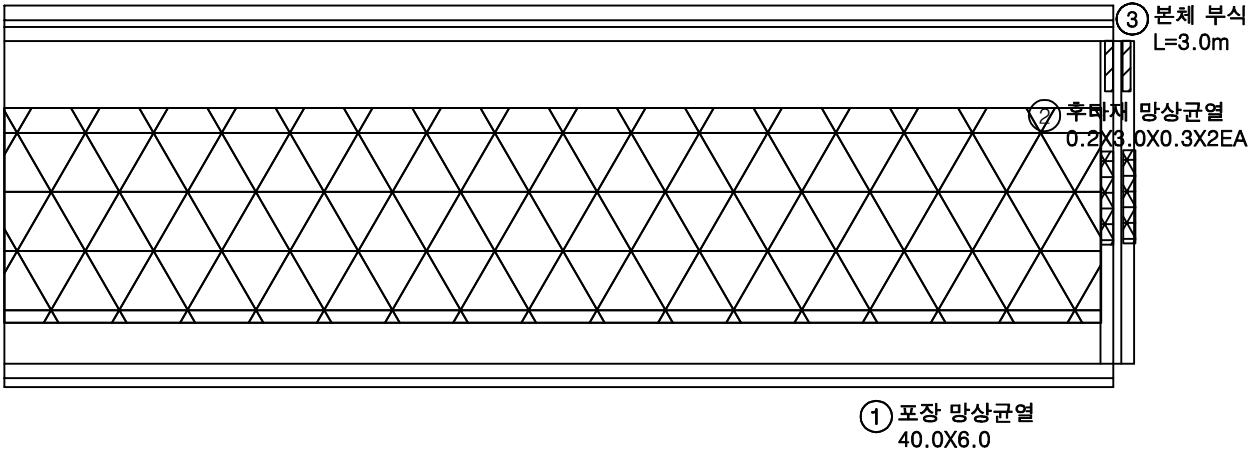
91-4

| 번호 | 구분 | 부재 | 손상내용 | 손상현황 | | | | | | 비 고 |
|---|---|---|---|---|---|---|---|---|---|---|
| 1 | 19하 | 교면포장 | 포장 망상균열 | | 40.0 | 6.0 | 240.00 | m² | 1 | |
| 2 | 19하 | 신축이음 | 후타재 망상균열 | 0.2 | 3.0 | 0.3 | 1.80 | m² | 2 | |
| 3 | 23하 | 신축이음 | 본체 부식 | | 3.0 | | 3.00 | m | 1 | |

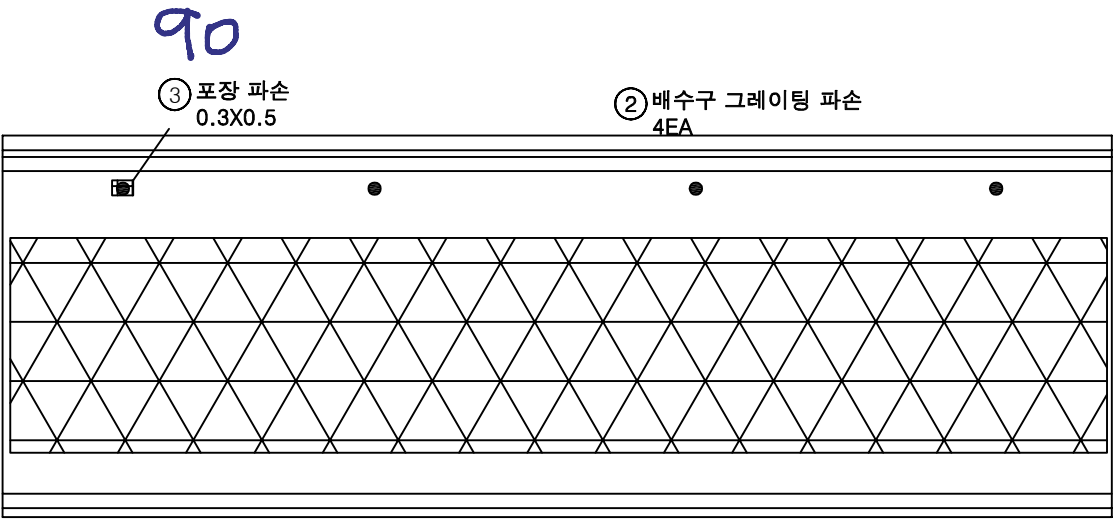
| 번호 | 구분 | 부재 | 손상내용 | 손상현황 | | | | | | 비 고 |
|---|---|---|---|---|---|---|---|---|---|---|
| 1 | 19하 | 교면포장 | 포장 망상균열 | | 40.0 | 6.0 | 240.00 | m <sup>2</sup> | 1 | |
| 2 | 23하 | 배수시설 | 배수구 그레이팅 파손 | | | | 4.00 | EA | 4 | |
| 3 | 23하 | 교면포장 | 포장 파손 | | 0.3 | 0.5 | 0.15 | m <sup>2</sup> | 1 | |

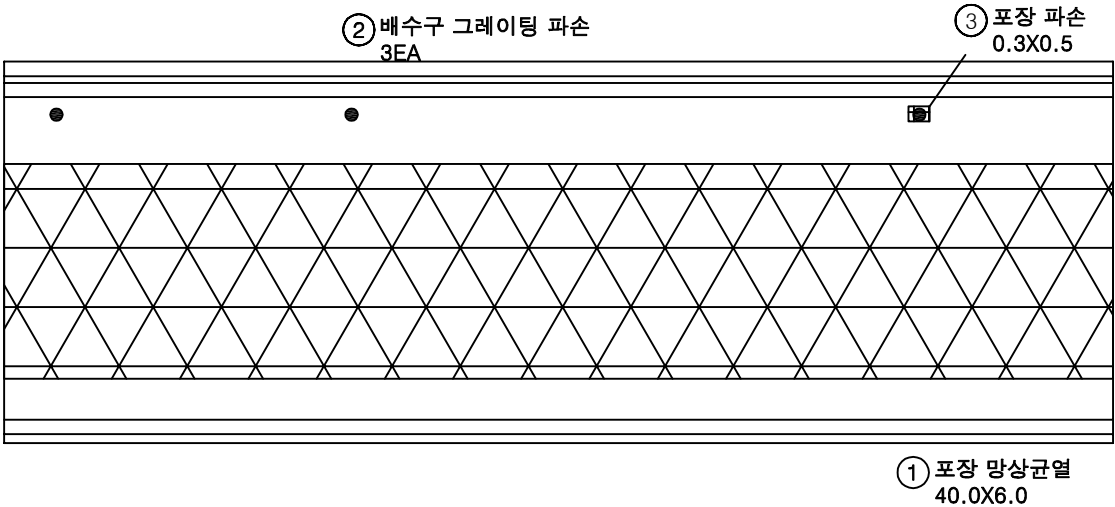
gg.9

| 번호 | 구분 | 부재 | 손상내용 | 손상현황 | | | | | | 비 고 |
|---|---|---|---|---|---|---|---|---|---|---|
| 1 | 19하 | 교면포장 | 포장 망상균열 | | 40.0 | 6.0 | 240.00 | m <sup>2</sup> | 1 | |
| 2 | 23하 | 배수시설 | 배수구 그레이팅 파손 | | | | 3.00 | EA | 3 | |
| 3 | 23하 | 교면포장 | 포장 파손 | | 0.3 | 0.5 | 0.15 | m <sup>2</sup> | 1 | |

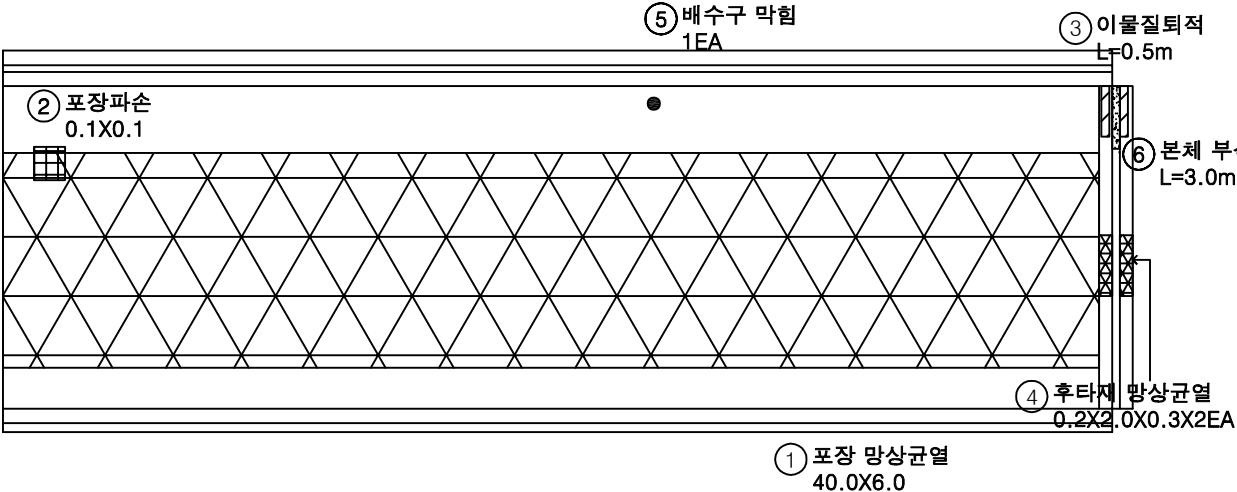
83-67

| 번호 | 구분 | 부재 | 손상내용 | 손상현황 | | | | | 비고 |
|---|---|---|---|---|---|---|---|---|---|
| 1 | 19하 | 교면포장 | 포장 망상균열 | | 40.0 | 6.0 | 240.00 | m <sup>2</sup> | 1 |
| 2 | 19하 | 교면포장 | 포장 파손 | | 0.1 | 0.1 | 0.01 | m <sup>2</sup> | 1 |
| 3 | 19하 | 신축이음 | 이물질퇴적 | | 0.5 | | 0.50 | m | 1 |
| 4 | 19하 | 신축이음 | 후타재 망상균열 | 0.2 | 2.0 | 0.3 | 1.20 | m <sup>2</sup> | 2 |
| 5 | 23하 | 배수시설 | 배수구 막힘 | | | | 1.00 | EA | 1 |
| 6 | 23하 | 신축이음 | 본체 부식 | | 3.0 | | 3.00 | m | 1 |

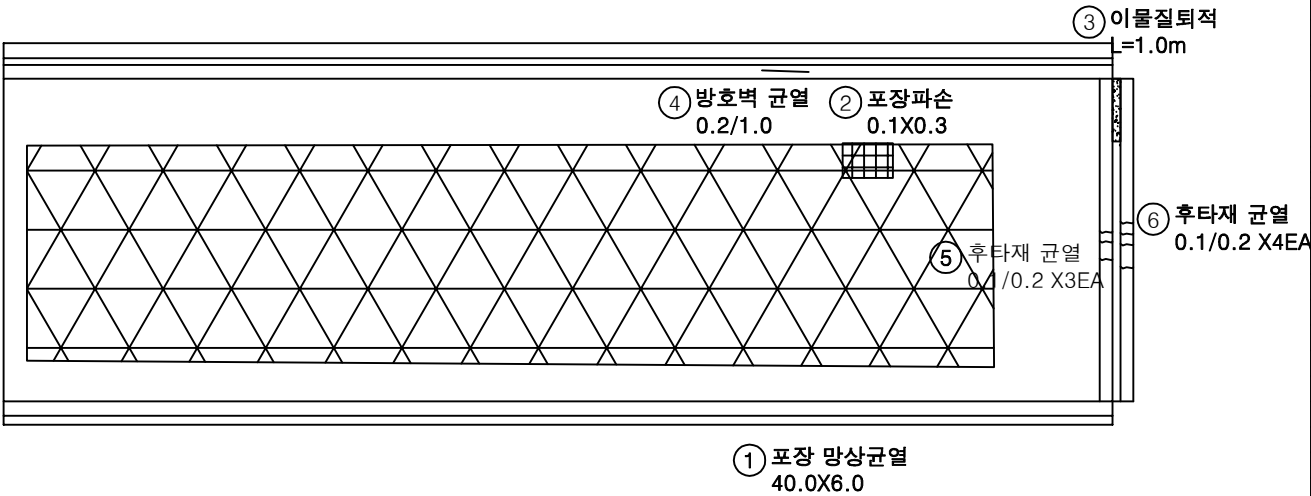
7g-62

| 번호 | 구분 | 부재 | 손상내용 | 손상현황 | | | | | | 비고 |
|---|---|---|---|---|---|---|---|---|---|---|
| 1 | 19하 | 교면포장 | 포장 망상균열 | | 40.0 | 6.0 | 240.00 | m <sup>2</sup> | 1 | |
| 2 | 19하 | 교면포장 | 포장 파손 | | 0.1 | 0.3 | 0.03 | m <sup>2</sup> | 1 | |
| 3 | 19하 | 신축이음 | 이물질퇴적 | | 1.0 | | 1.00 | m | 1 | |
| 4 | 19하 | 방호벽 | 방호벽 균열 | 0.2 | 1.0 | | 1.00 | m | 1 | |
| 5 | 21하 | 신축이음 | 후타재 균열 | 0.1 | 0.2 | | 0.60 | m | 3 | |
| 6 | 21하 | 신축이음 | 후타재 균열 | 0.1 | 0.2 | | 0.80 | m | 4 | |

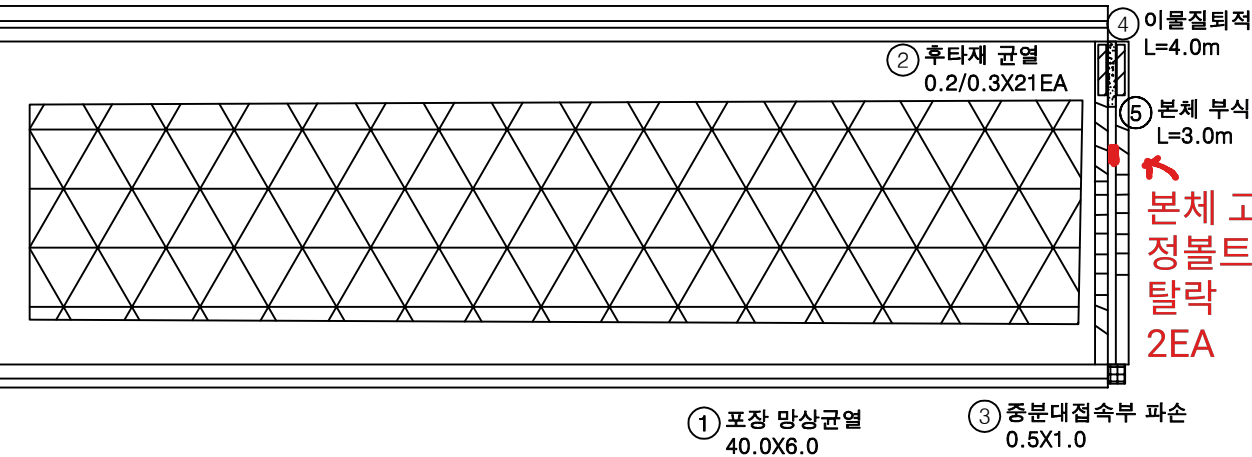
70-77

| 번호 | 구분 | 부재 | 손상내용 | 손상현황 | | | | | | 비 고 |
|---|---|---|---|---|---|---|---|---|---|---|
| 1 | 19하 | 교면포장 | 포장 망상균열 | | 40.0 | 6.0 | 240.00 | m <sup>2</sup> | 1 | |
| 2 | 19하 | 신축이음 | 후타재 균열 | 0.2 | 0.3 | | 6.30 | m | 21 | |
| 3 | 19하 | 중분대 | 중분대 접속부 파손 | | 0.5 | 1.0 | 0.50 | m <sup>2</sup> | 1 | |
| 4 | 21하 | 신축이음 | 이물질퇴적 | | 4.0 | | 4.00 | m | 1 | |
| 5 | 23하 | 신축이음 | 본체 부식 | | 3.0 | | 3.00 | m | 1 | |
