상주영천고속도로 2024~2025년 시설물 안전점검 용역  
(2024년 하반기 정기안전점검)

# 외 관 조 사 망 도

고현천교

2024.11

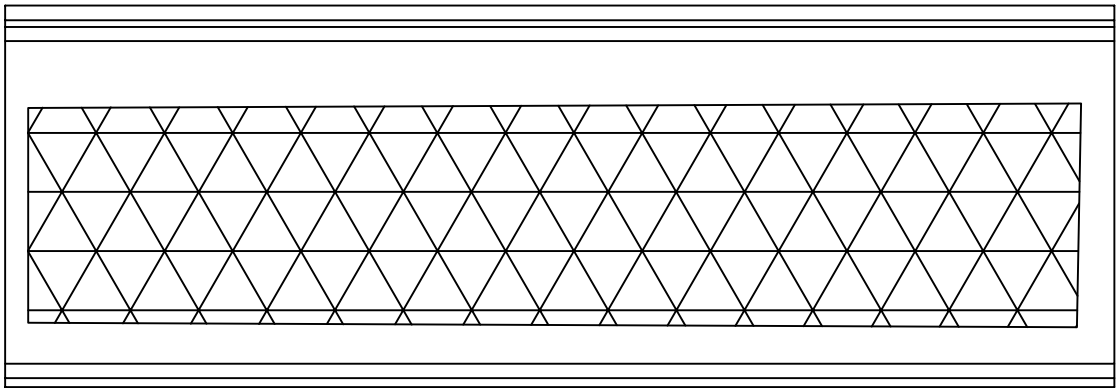
P10

① 포장 망상균열  
40.0X6.0

| 번호 | 구분 | 부재 | 손상내용 | 손상현황 | | | | | | 비 고 |
|---|---|---|---|---|---|---|---|---|---|---|
| 1 | 19하 | 교면포장 | 포장 망상균열 | | 40.0 | 6.0 | 240.00 | m <sup>2</sup> | 1 | |

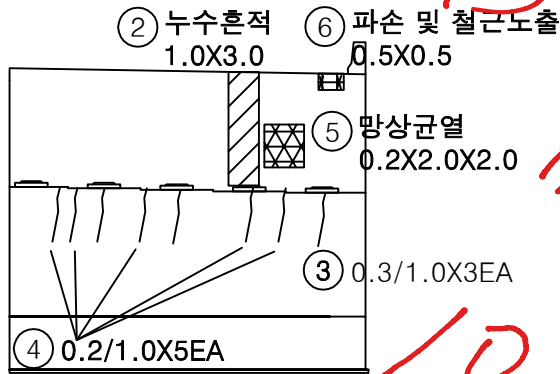
| 번호 | 구분 | 부재 | 손상내용 | 손상현황 | | | | | 비고 |
|---|---|---|---|---|---|---|---|---|---|
| 1 | 19하 | 교량받침 | 받침콘크리트 균열 | 0.1 | 0.3 | | 0.30 | m | 1 |

① 받침콘크리트 균열  
0.1/0.3  
평면도
