상주영천고속도로 2024~2025년 시설물 안전점검 용역  
(2024년 하반기 정기안전점검)

# 외 관 조 사 망 도

고현천교

2024.11

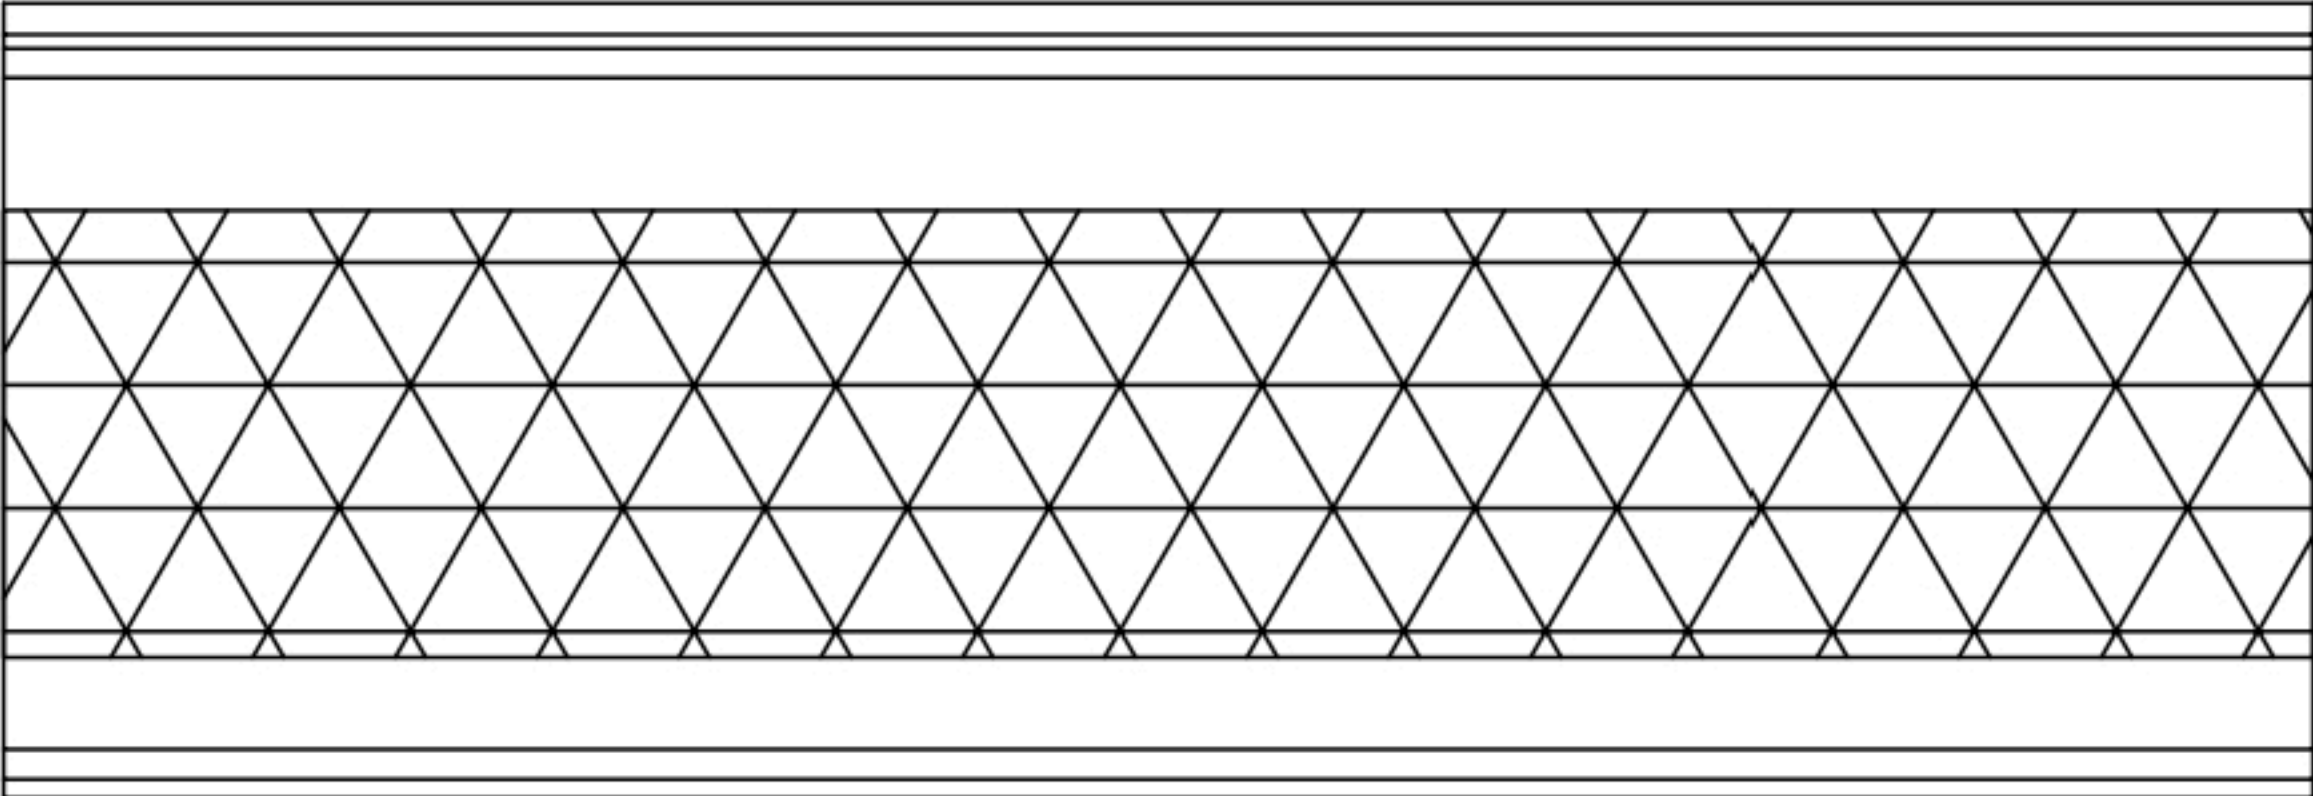
P1

① 포장 망상균열  
40.0X6.0

| 번호 | 구분 | 부재 | 손상내용 | 손상현황 | | | | | | 비고 |
|---|---|---|---|---|---|---|---|---|---|---|
| 1 | 19하 | 교면포장 | 포장 망상균열 | | 40.0 | 6.0 | 240.00 | m <sup>2</sup> | 1 | |

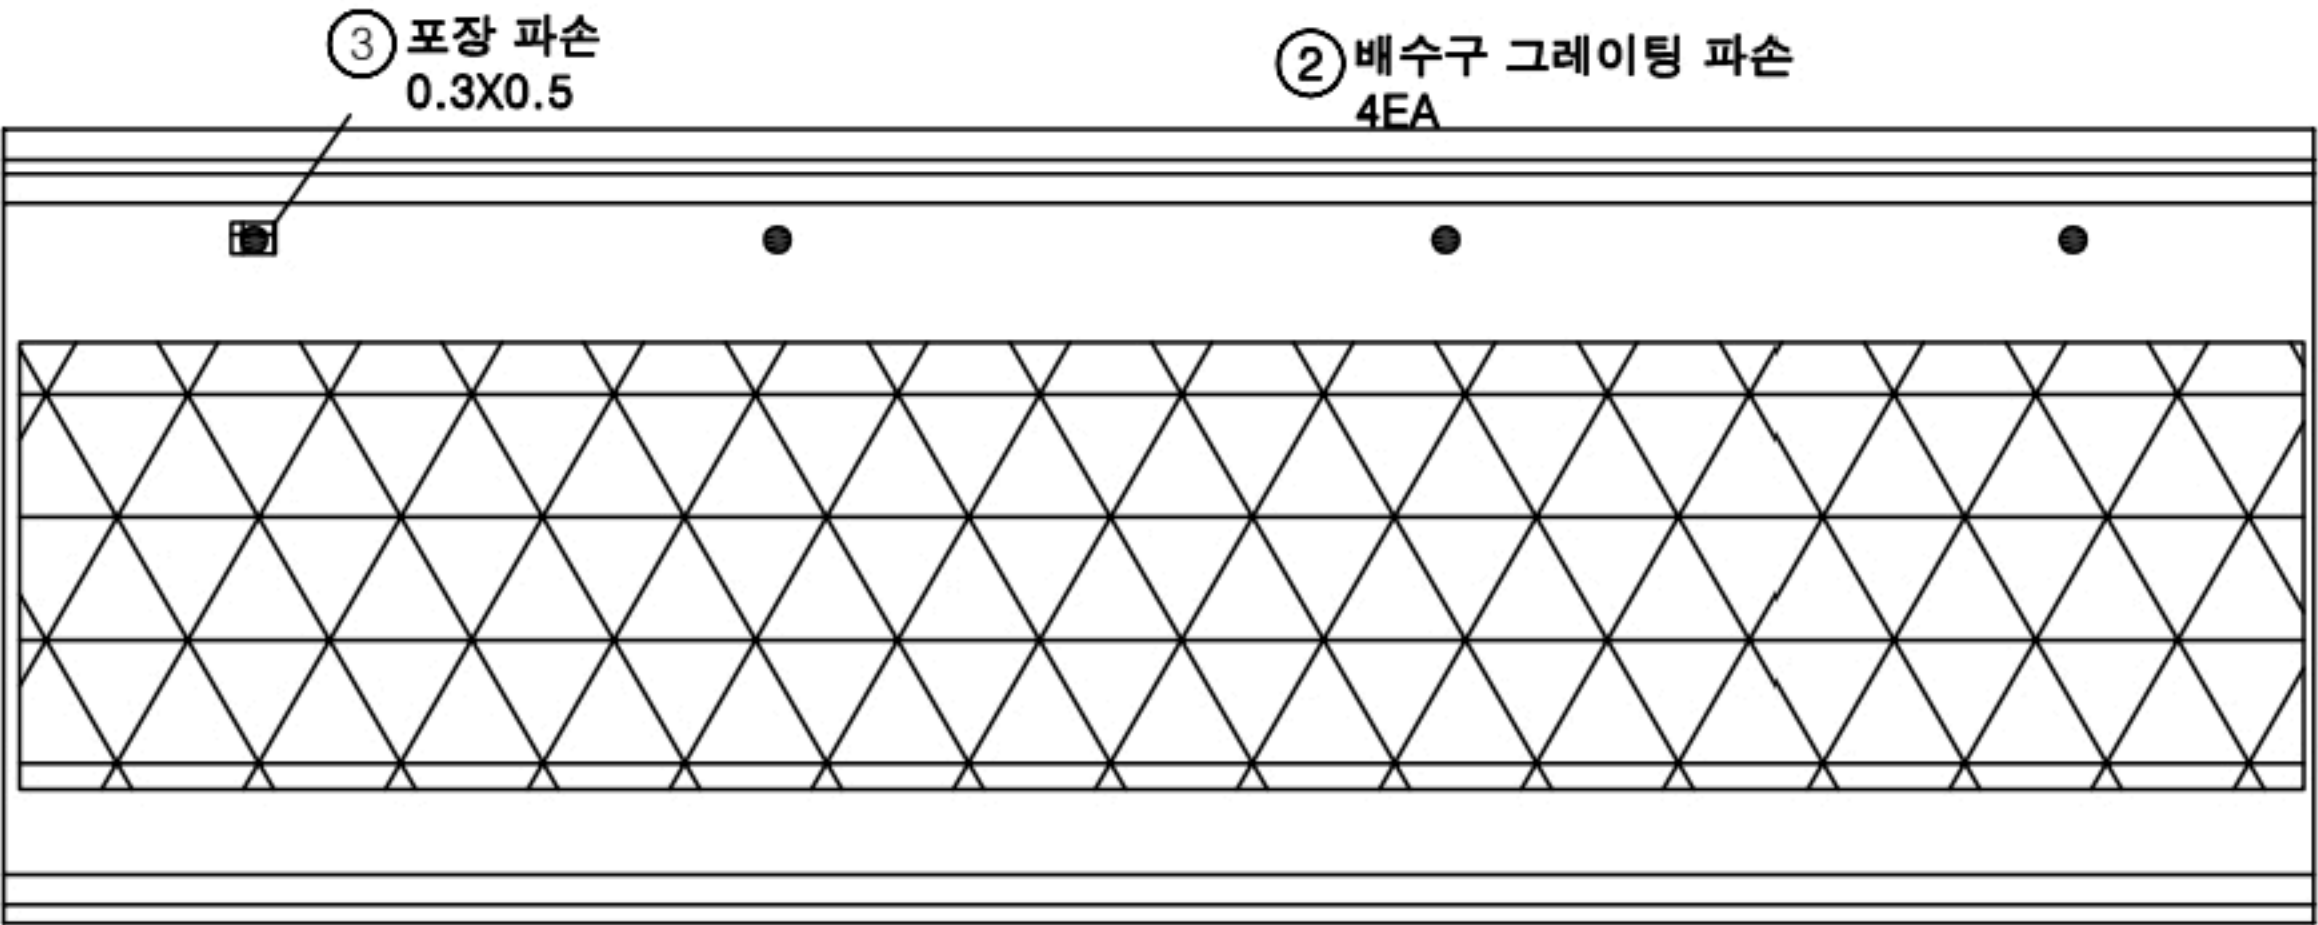
P3

① 포장 망상균열  
40.0X6.0

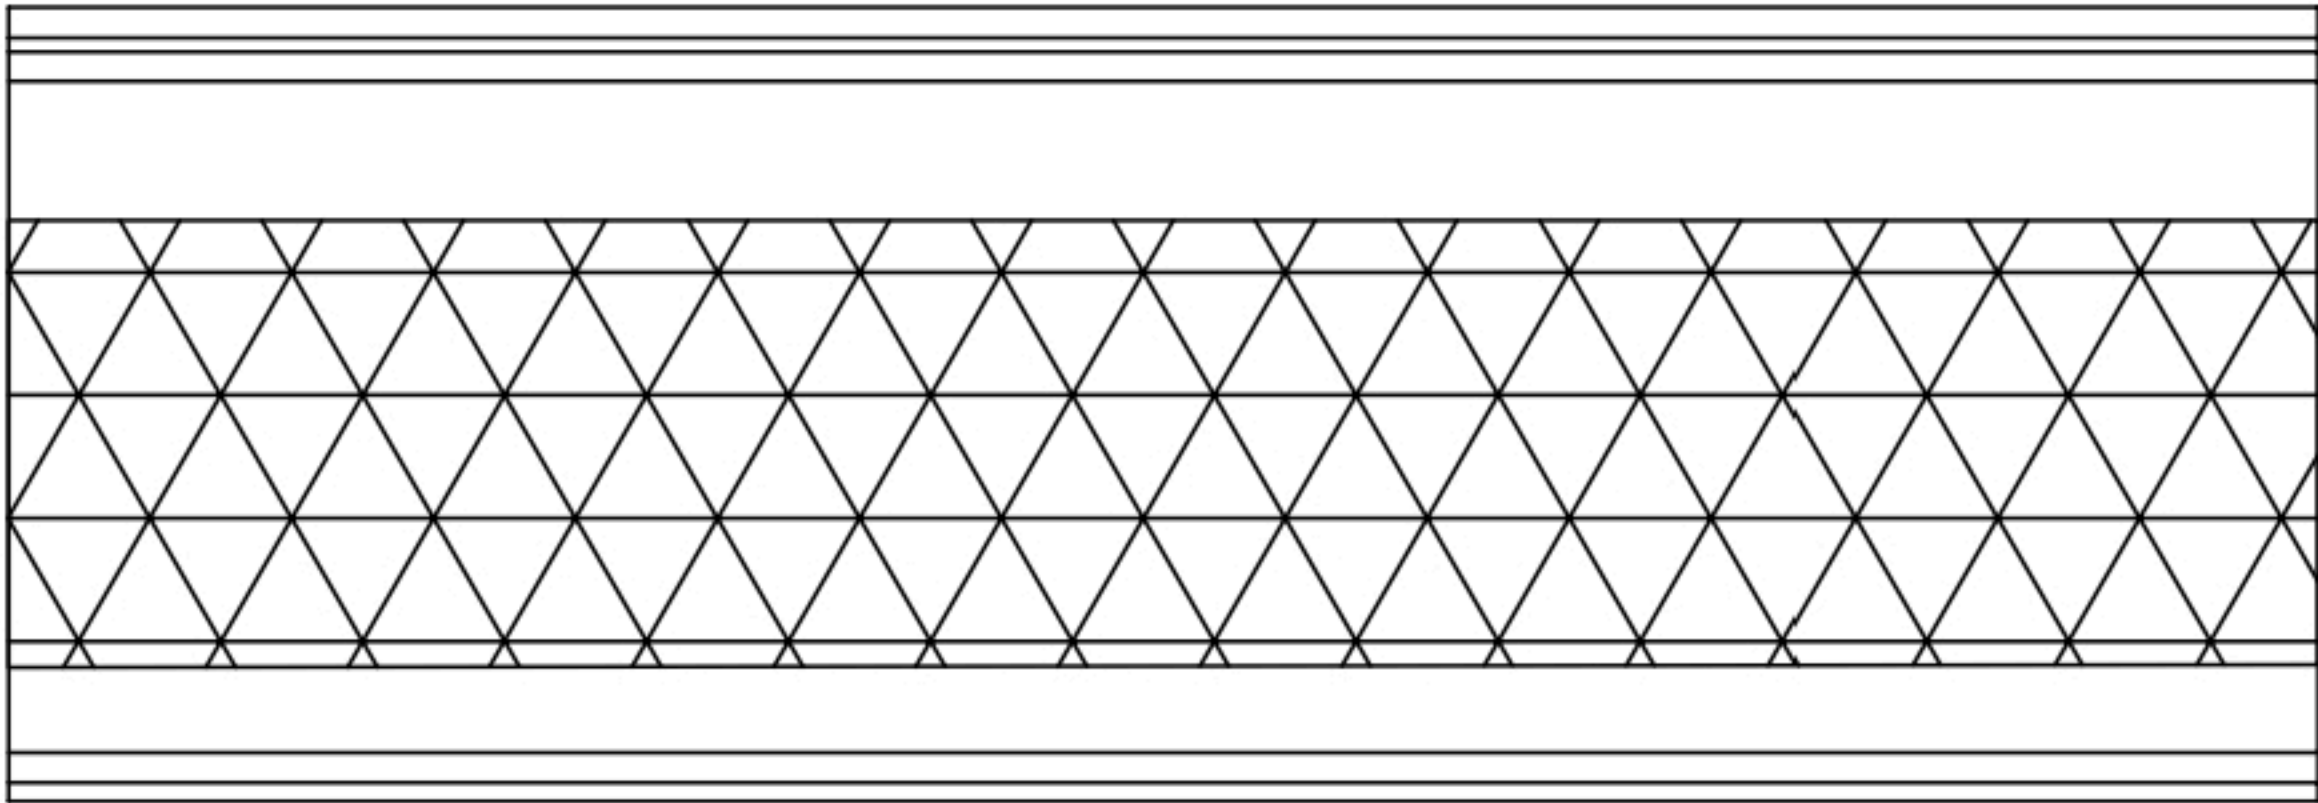
(P6)

① 포장 망상균열  
40.0X8.0

| 번호 | 구분 | 부재 | 손상내용 | 손상현황 | | | | | | 비고 |
|---|---|---|---|---|---|---|---|---|---|---|
| 1 | 19하 | 교면포장 | 포장 망상균열 | | 40.0 | 8.0 | 320.00 | m <sup>2</sup> | 1 | |

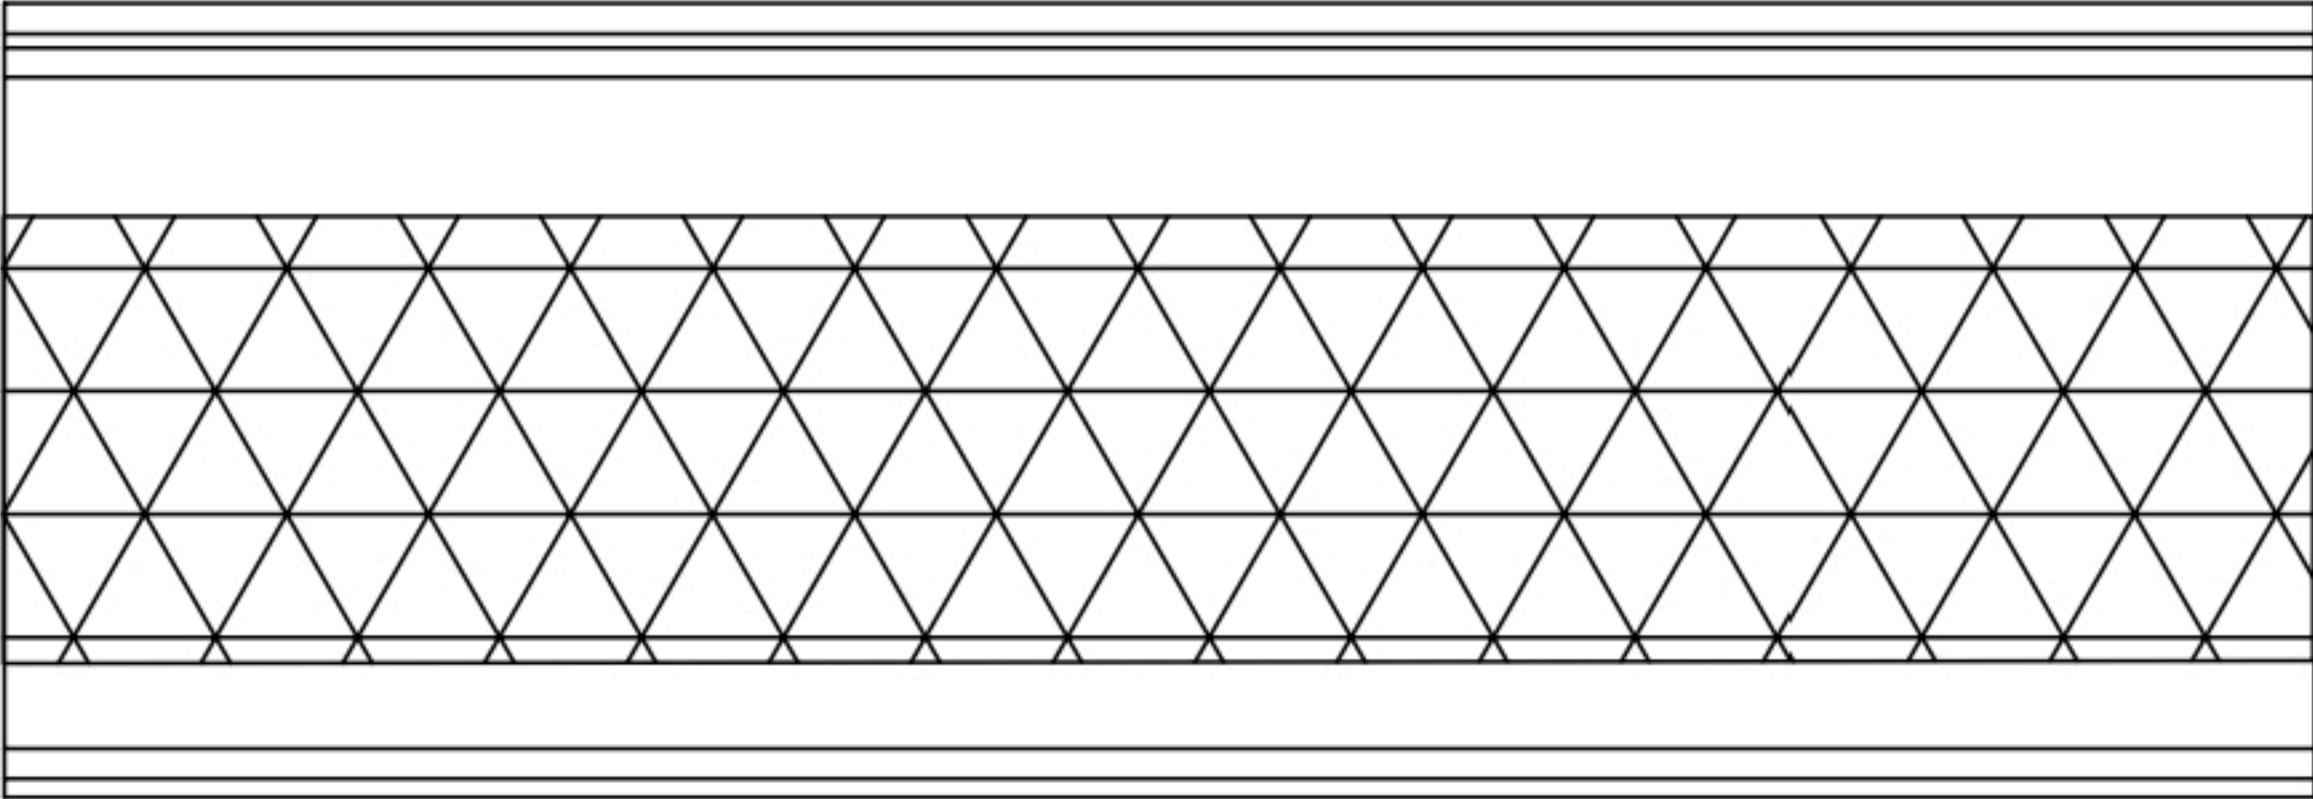
(P7)

① 포장 망상균열  
40.0X8.0

| 번호 | 구분 | 부재 | 손상내용 | 손상현황 | | | | | | 비고 |
|---|---|---|---|---|---|---|---|---|---|---|
| 1 | 19하 | 교면포장 | 포장 망상균열 | | 40.0 | 8.0 | 320.00 | m <sup>2</sup> | 1 | |

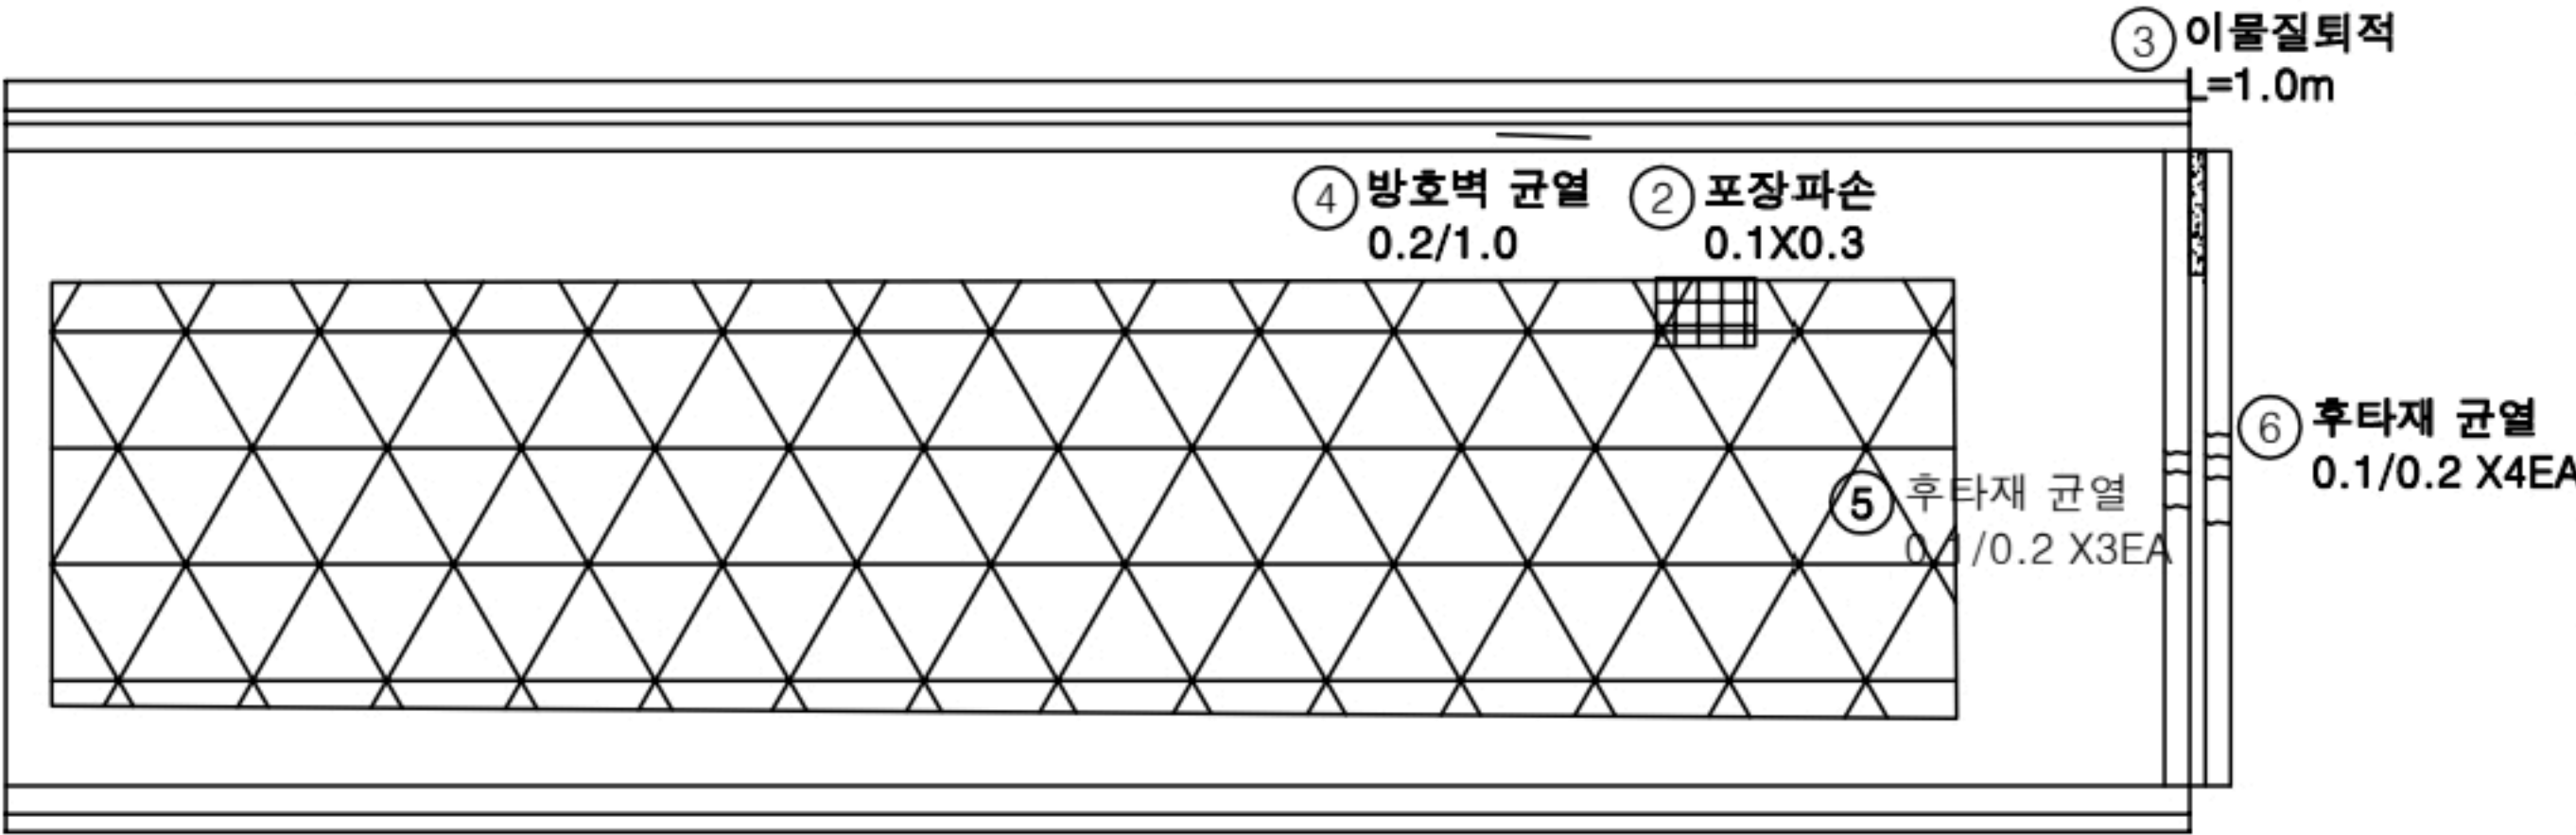
| 번호 | 구분 | 부재 | 손상내용 | 손상현황 | | | | | | 비고 |
|---|---|---|---|---|---|---|---|---|---|---|
| 1 | 19하 | 교면포장 | 포장 망상균열 | | 40.0 | 6.0 | 240.00 | m <sup>2</sup> | 1 | |
| 4 | 19하 | 방호벽 | 방호벽 균열 | 0.2 | 1.0 | | 1.00 | m | 1 | |
| 5 | 21하 | 신축이음 | 후타재 균열 | 0.1 | 0.2 | | 0.60 | m | 3 | |
| 6 | 21하 | 신축이음 | 후타재 균열 | 0.1 | 0.2 | | 0.80 | m | 4 | |

① 포장 망상균열  
40.0X6.0

④ 방호벽 균열 0.2/1.0  
② 포장파손 0.1X0.3

⑤ 후타재 균열 0.1/0.2 X3EA

⑥ 후타재 균열 0.1/0.2 X4EA

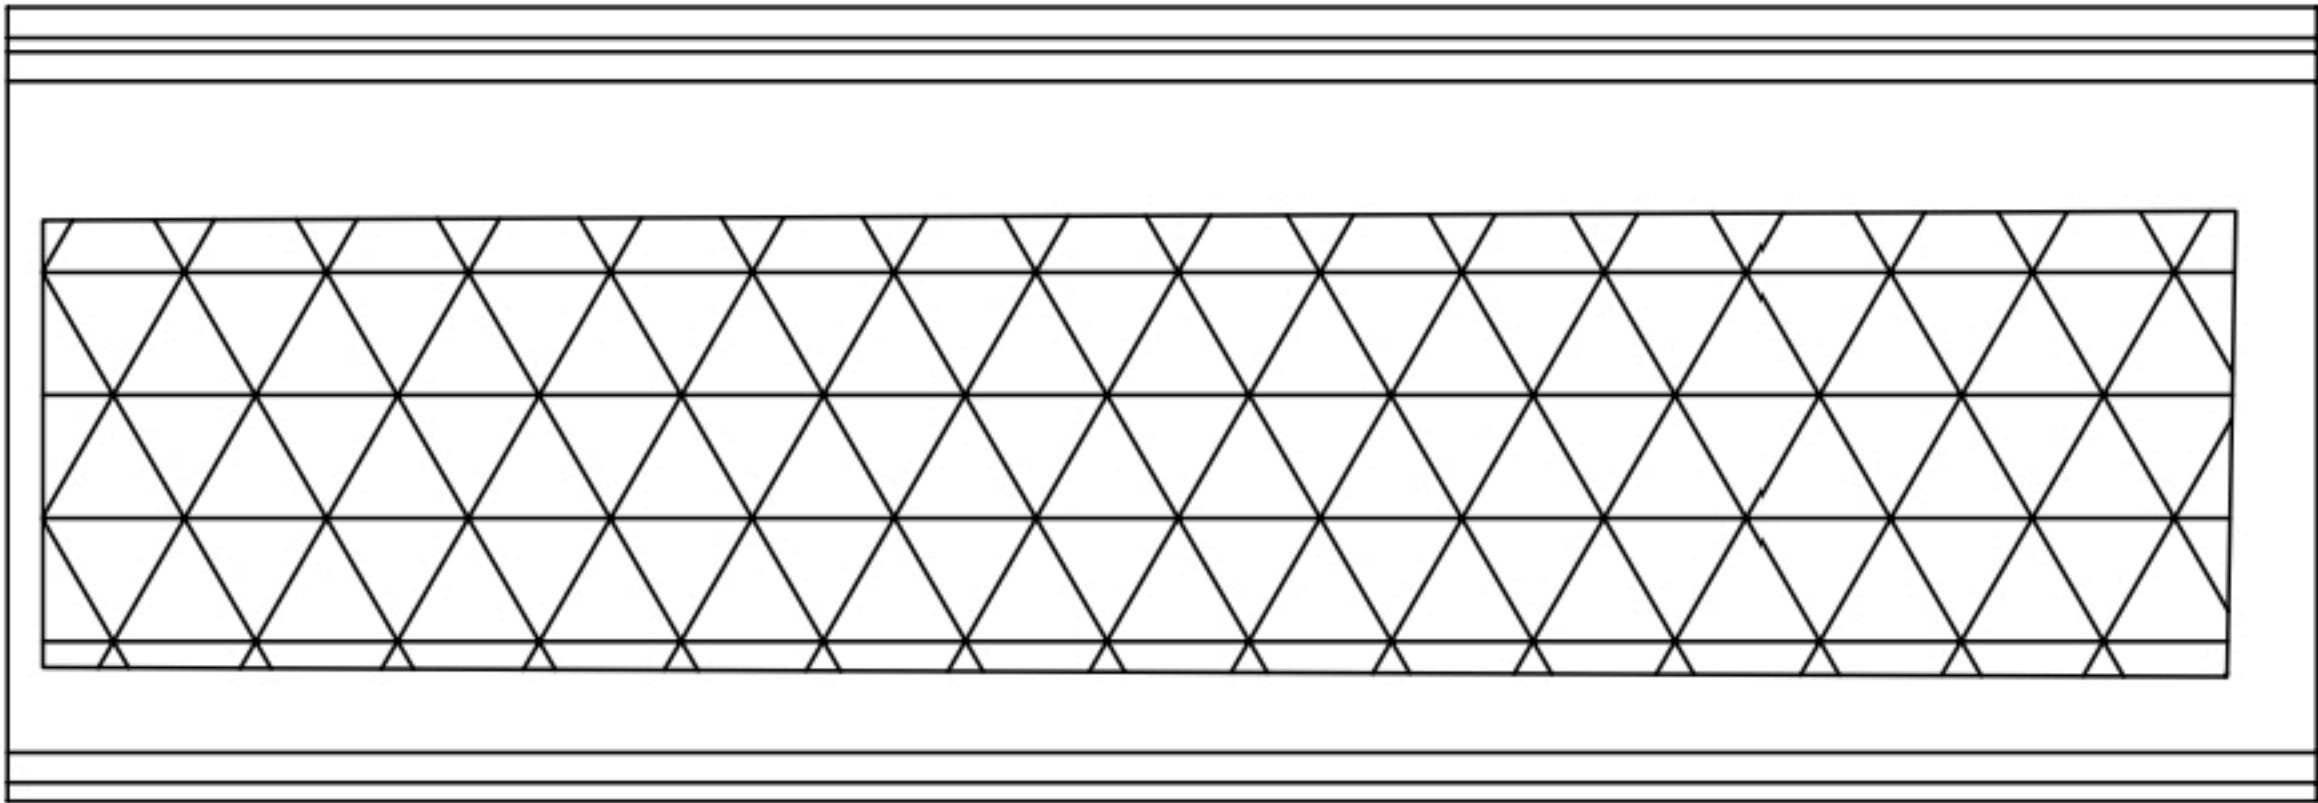
P9

① 포장 망상균열  
40.0X6.0

| 번호 | 구분 | 부재 | 손상내용 | 손상현황 | | | | | | 비 고 |
|---|---|---|---|---|---|---|---|---|---|---|
| 1 | 198 | 교면포장 | 포장 망상균열 | | 40.0 | 6.0 | 240.00 | m <sup>2</sup> | 1 | |

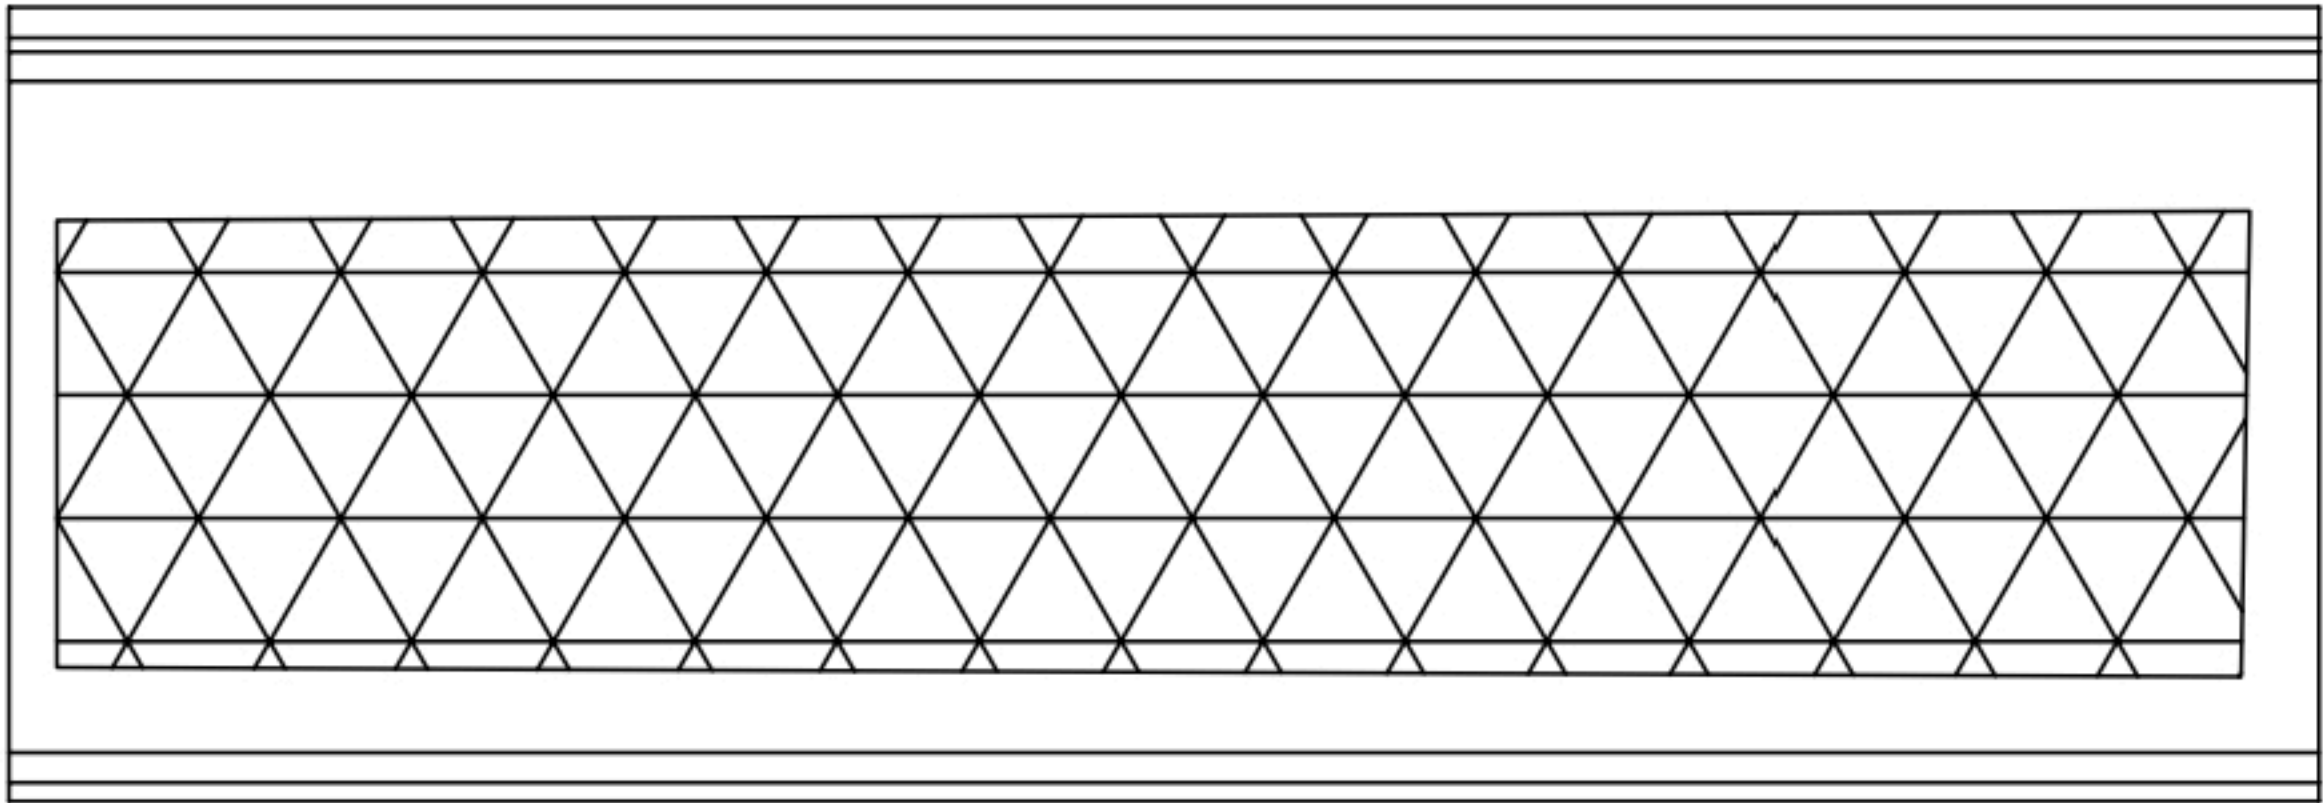
P10

① 포장 망상균열  
40.0X6.0

| 번호 | 구분 | 부재 | 손상내용 | 손상현황 | | | | | | 비고 |
|---|---|---|---|---|---|---|---|---|---|---|
| 1 | 198 | 교면포장 | 포장 망상균열 | | 40.0 | 6.0 | 240.00 | m <sup>2</sup> | 1 | |

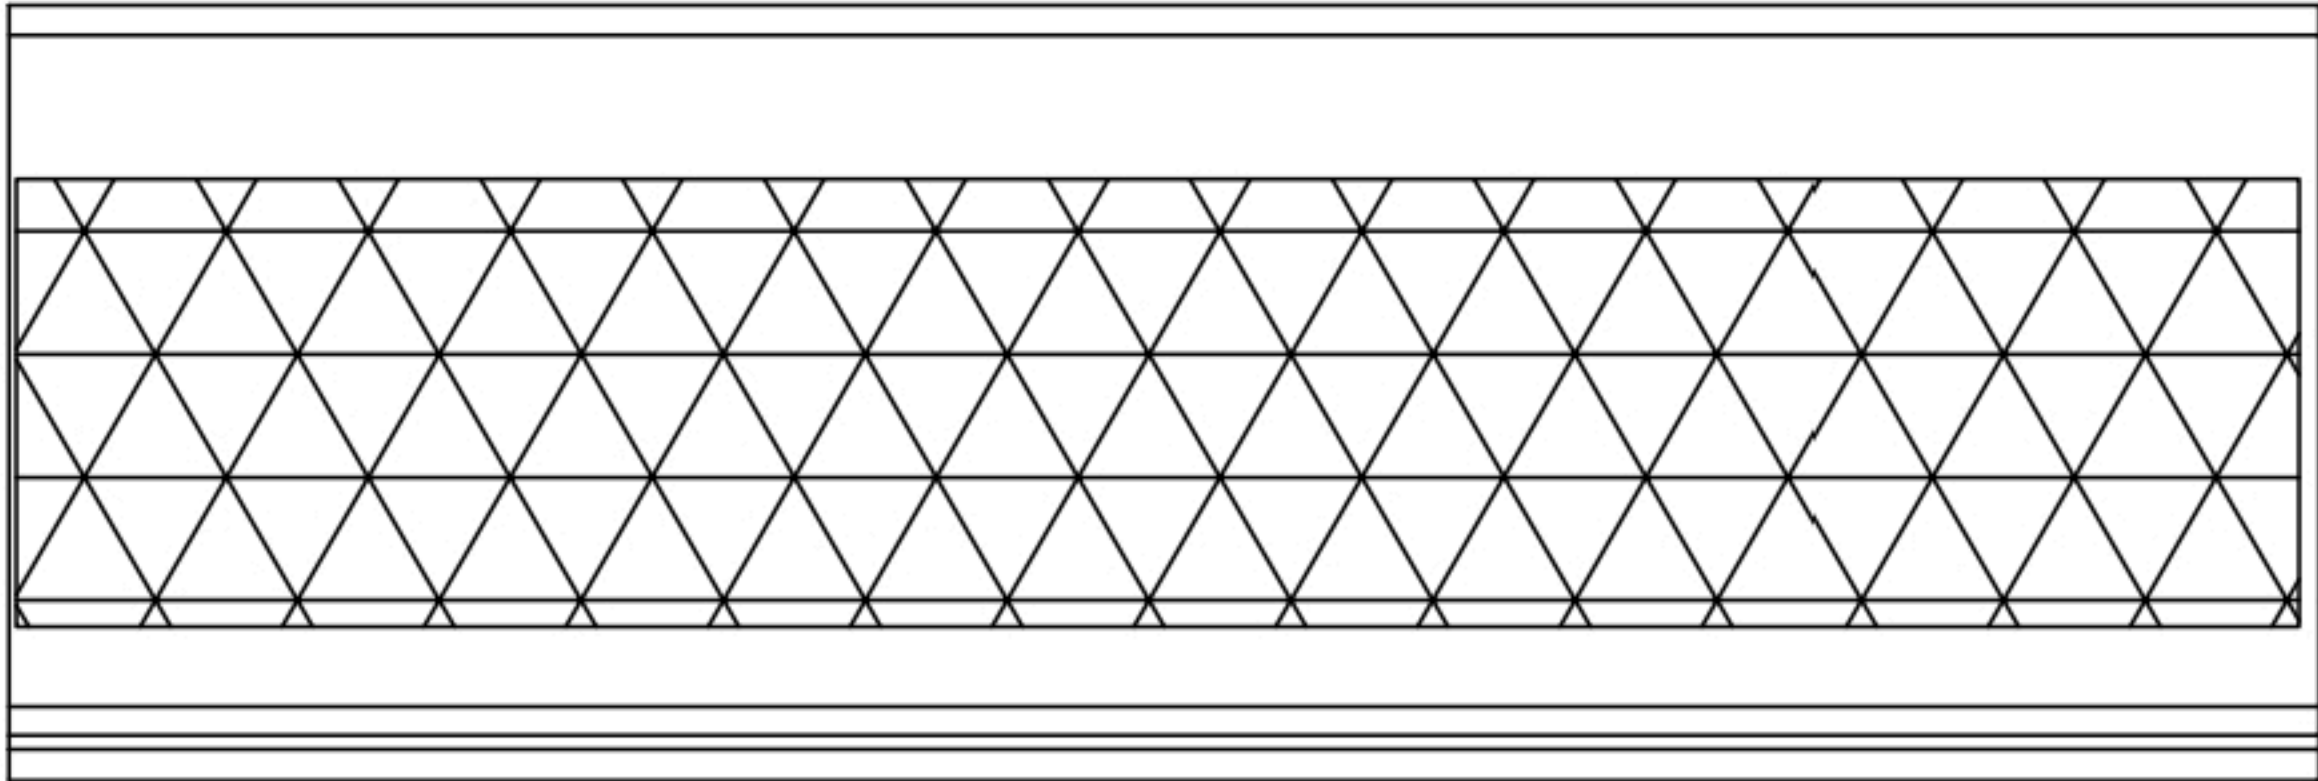
① 포장 망상균열  
40.0X5.0

| 번호 | 구분 | 부재 | 손상내용 | 손상현황 | | | | | | 비고 |
|---|---|---|---|---|---|---|---|---|---|---|
| 1 | 21하 | 교면포장 | 포장 망상균열 | | 40.0 | 5.0 | 200.00 | m <sup>2</sup> | 1 | |

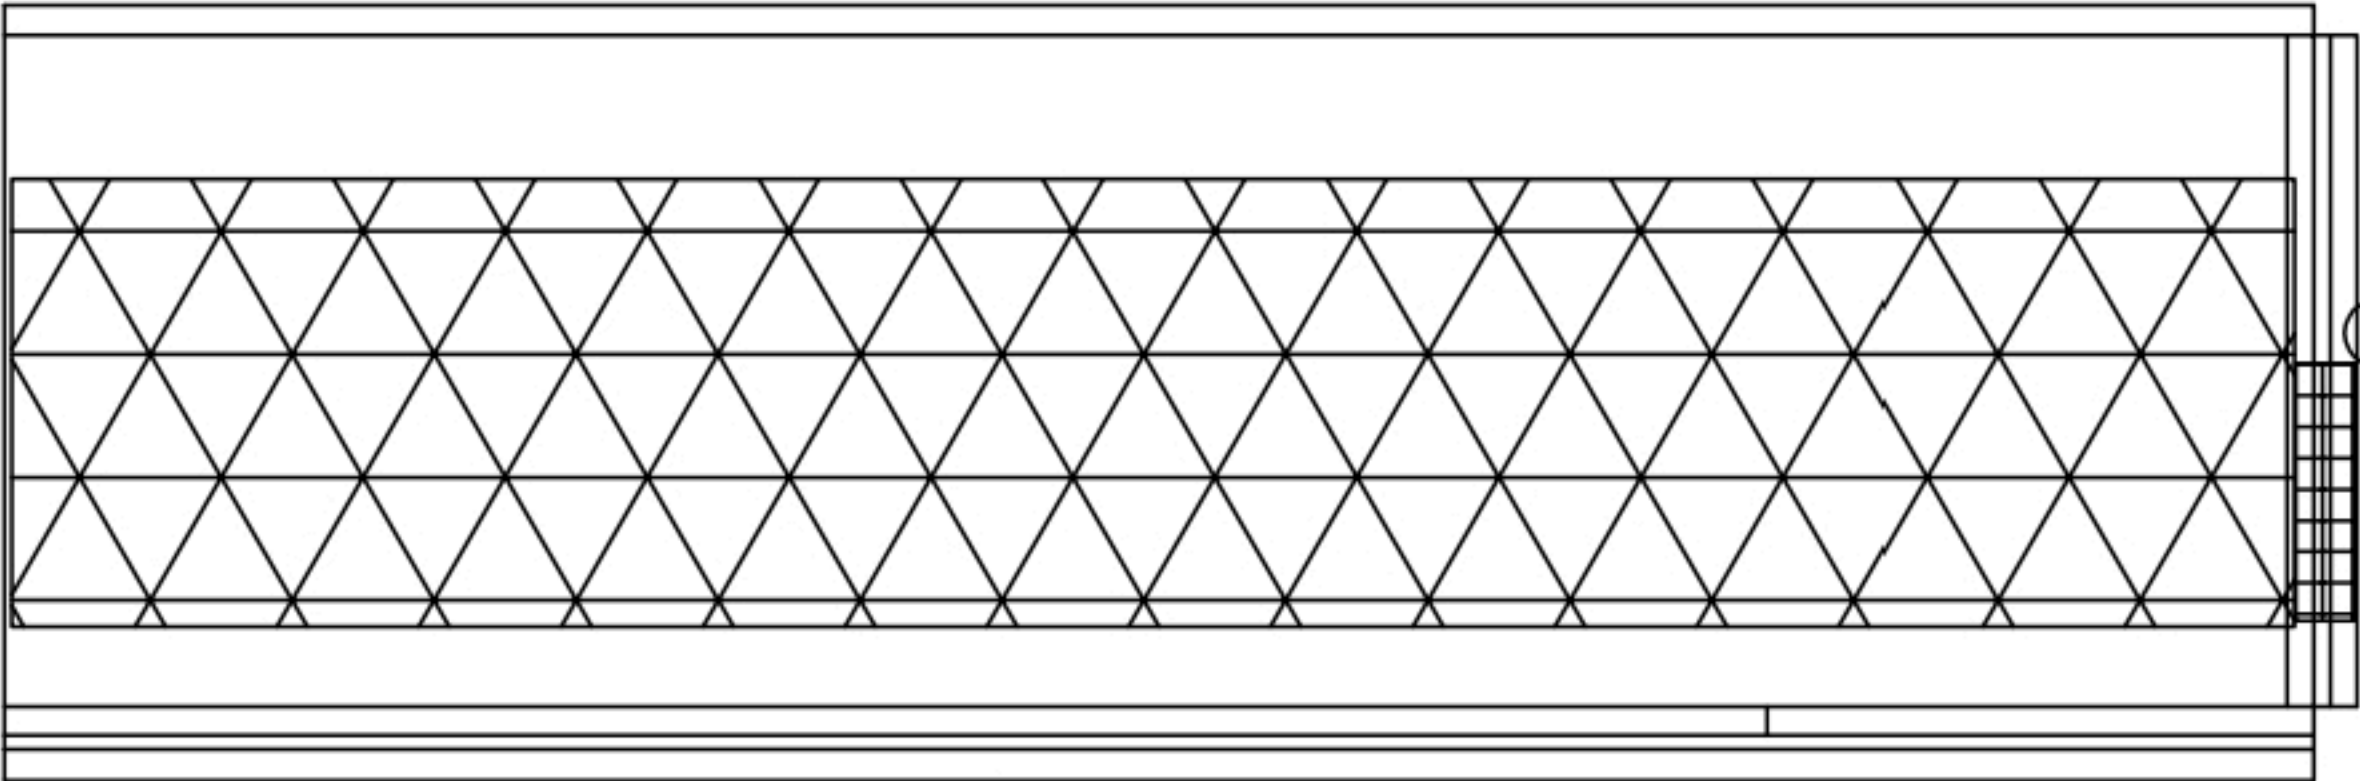
② 포장 망상균열  
40.0X5.0

① 방호벽균열  
0.2/1.0

| 번호 | 구분 | 부재 | 손상내용 | 손상현황 | | | | | | 비고 |
|---|---|---|---|---|---|---|---|---|---|---|
| 1 | 19하 | 방호벽 | 방호벽 균열 | 0.2 | 1.0 | | 1.00 | m | 1 | |
| 2 | 21하 | 교면포장 | 포장 망상균열 | | 40.0 | 5.0 | 200.00 | m <sup>2</sup> | 1 | |

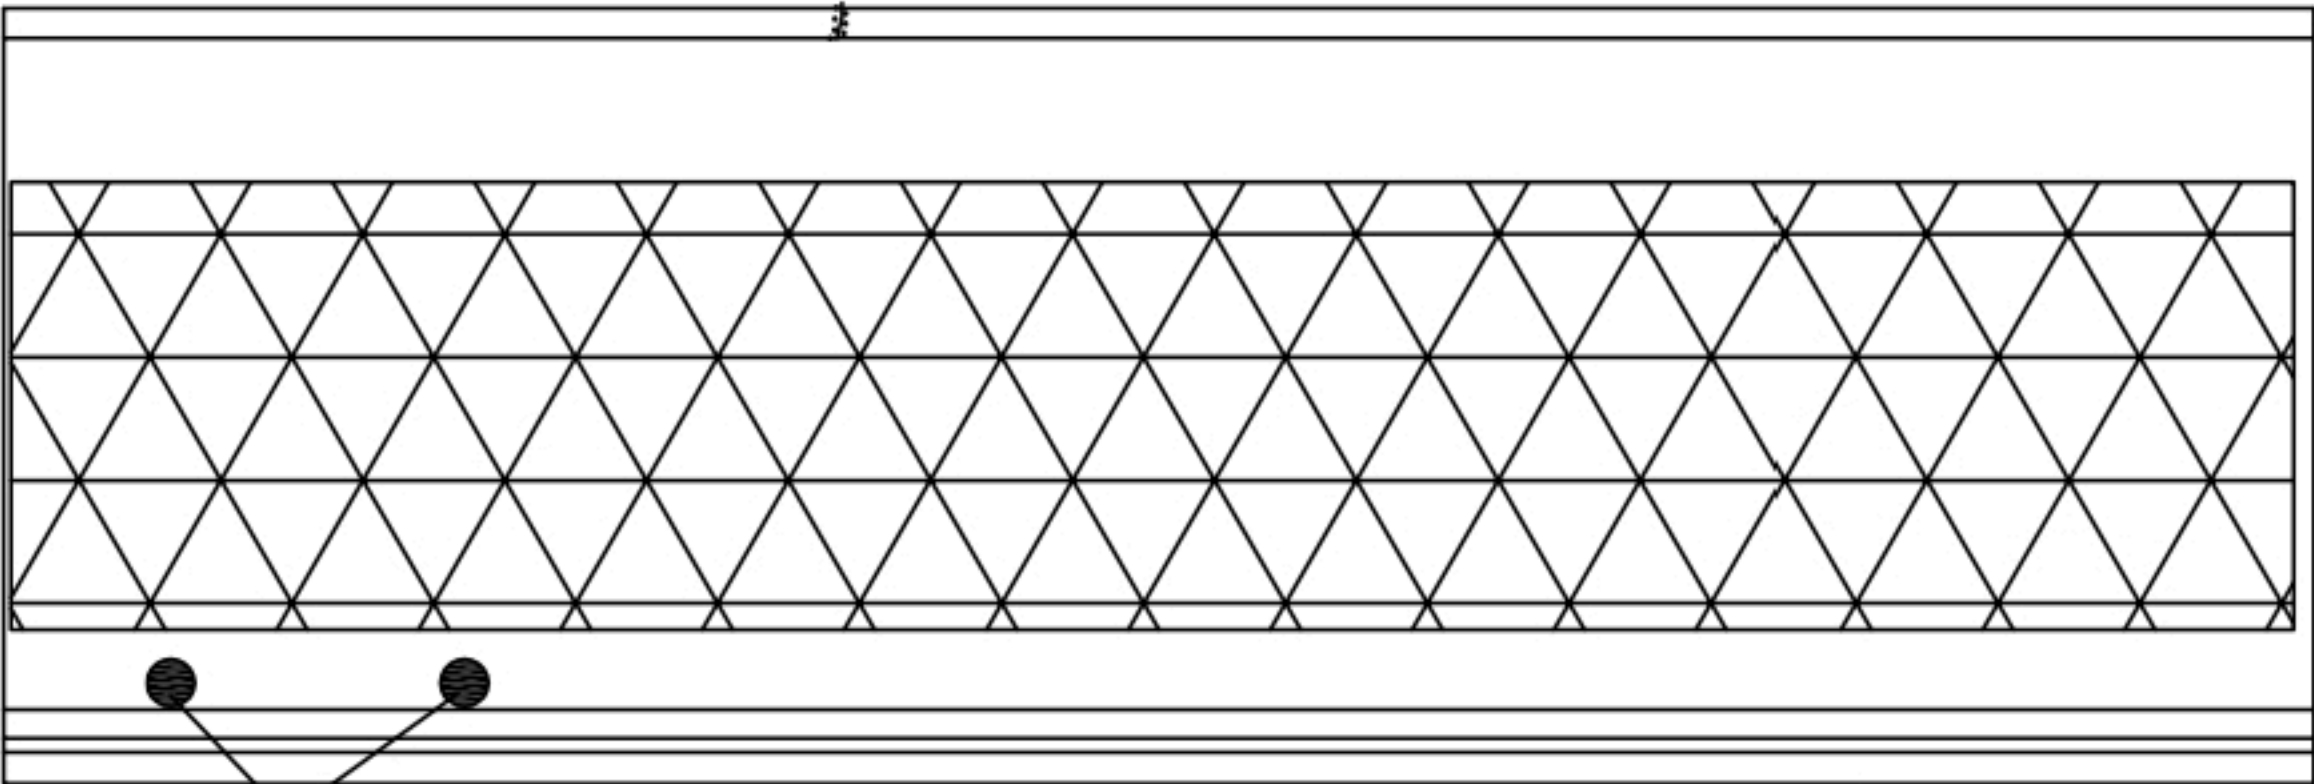
① 균열부백태  
0.1X1.0

③ 배수구 그레이팅 파손  
2EA

② 포장 망상균열  
40.0X5.0

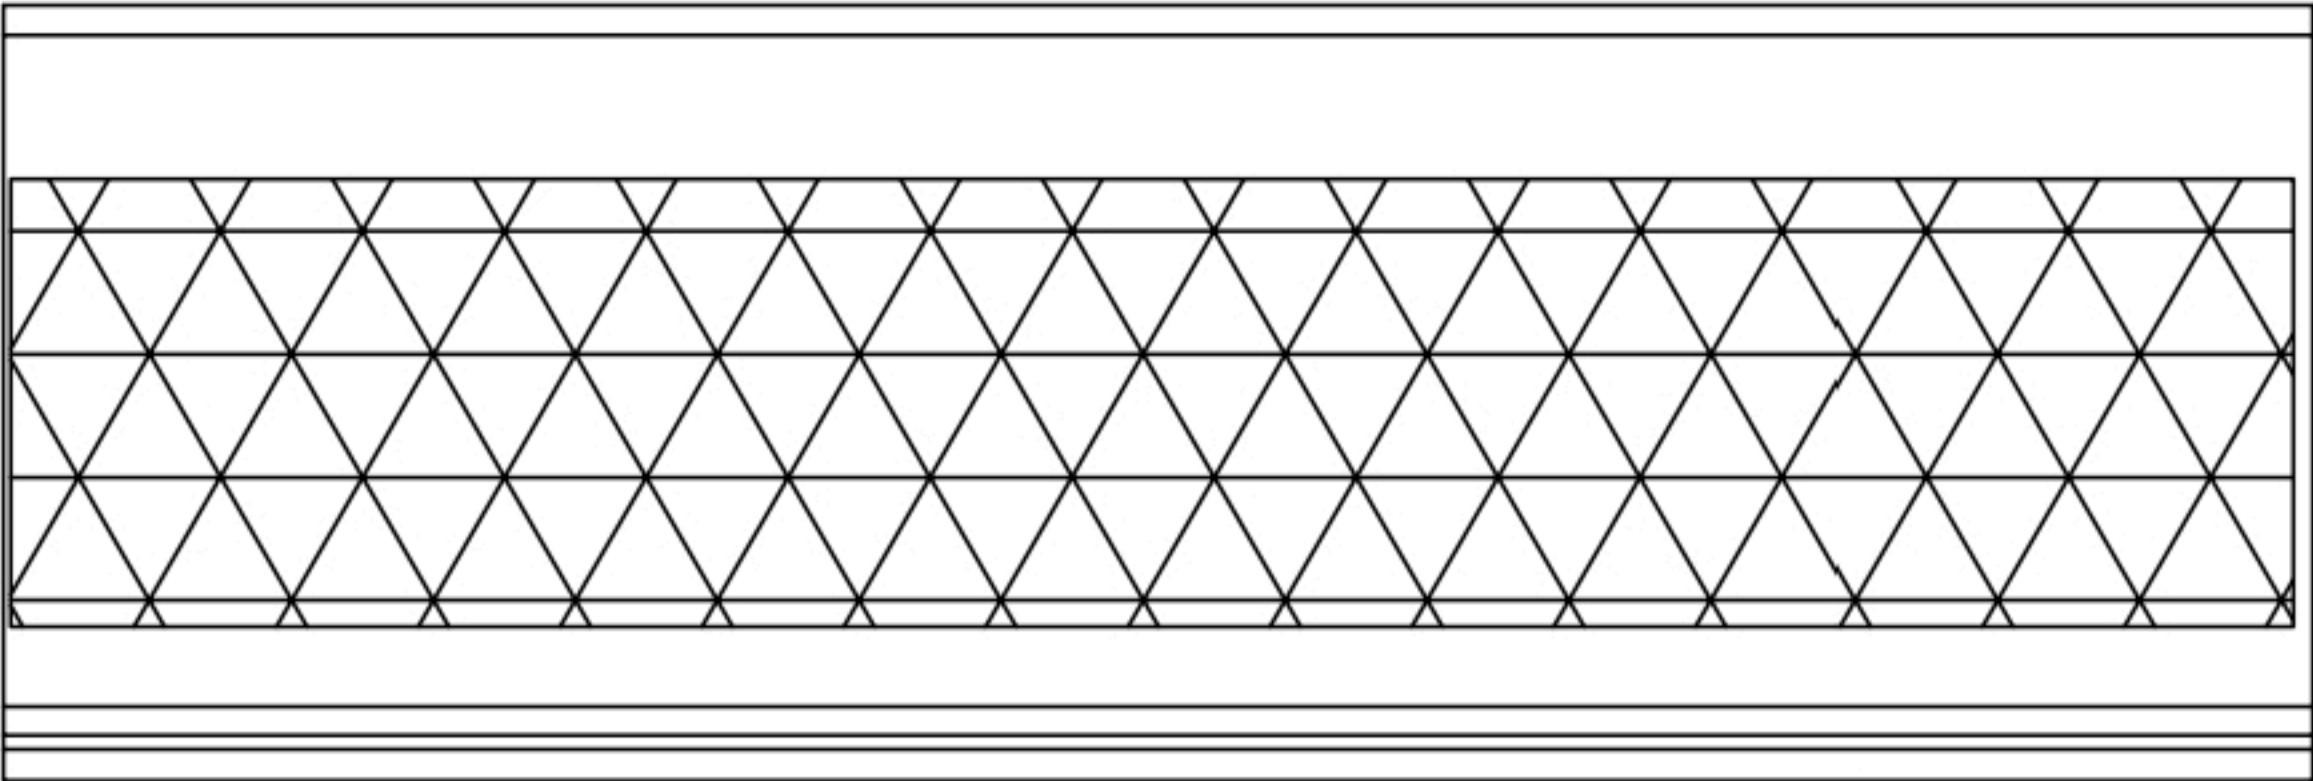
P4

① 포장 망상균열  
40.0X5.0

| 번호 | 구분 | 부재 | 손상내용 | 손상현황 | | | | | | 비고 |
|---|---|---|---|---|---|---|---|---|---|---|
| 1 | 21하 | 교면포장 | 포장 망상균열 | | 40.0 | 5.0 | 200.00 | m <sup>2</sup> | 1 | |

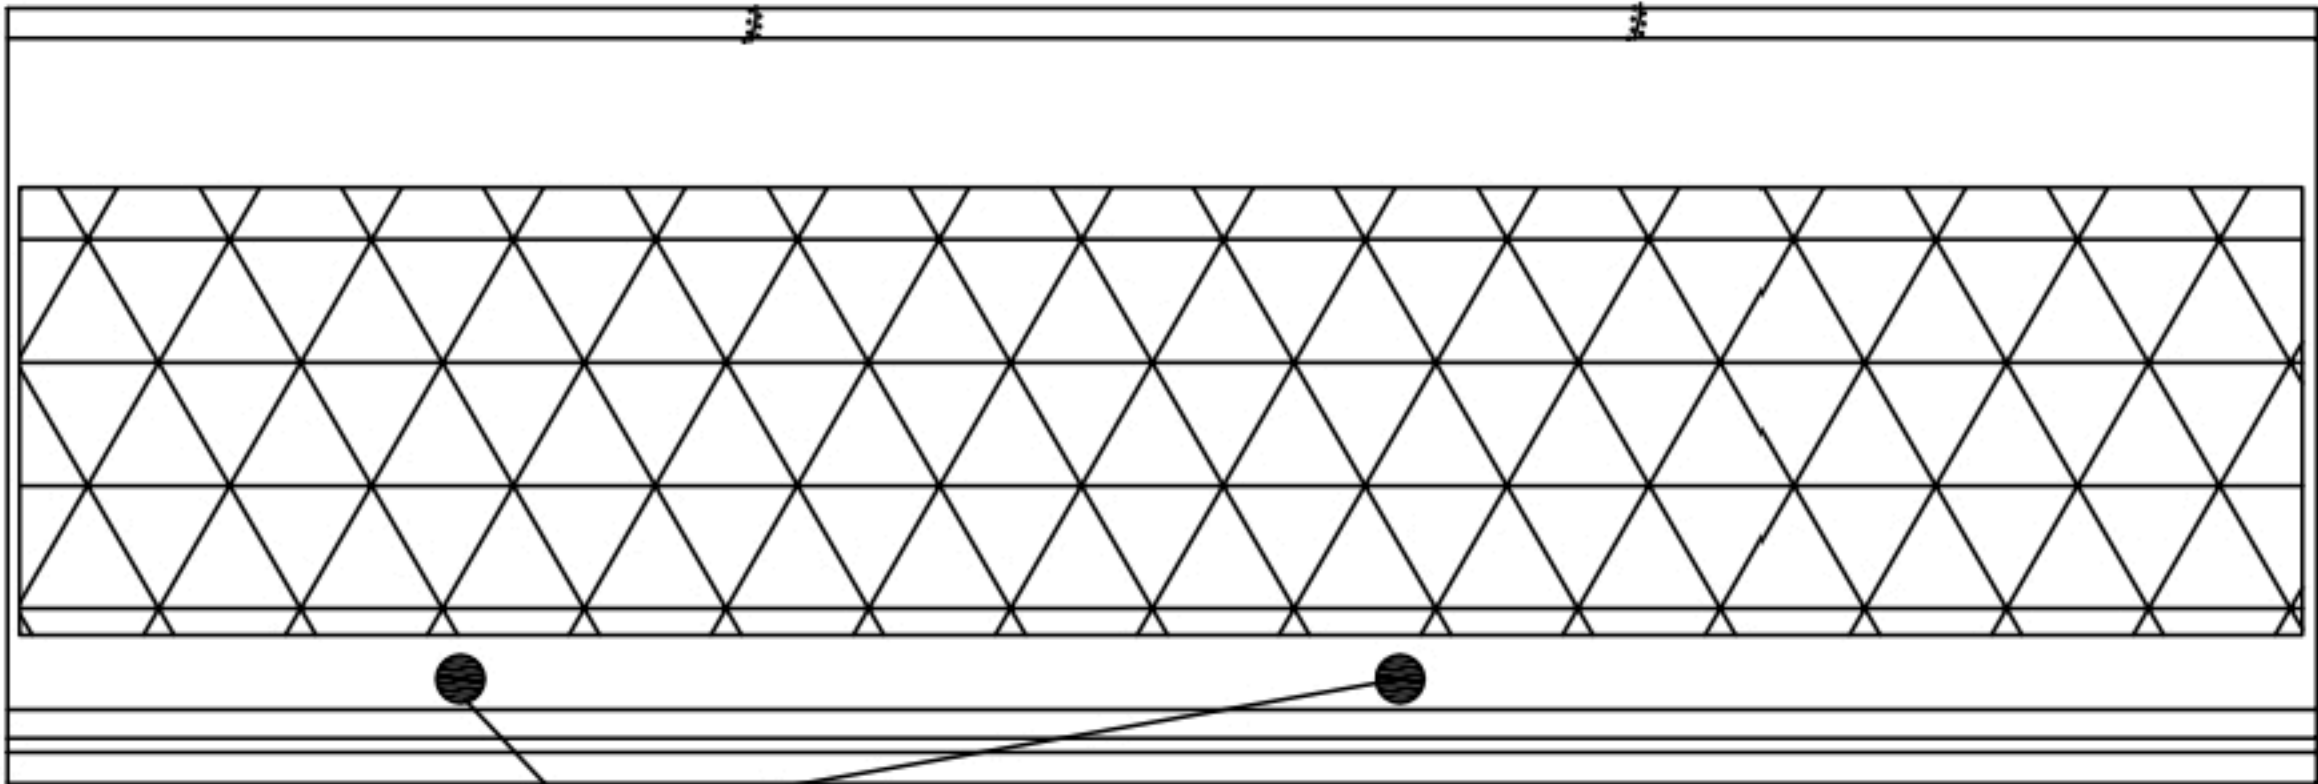
① 균열부백태  
0.1X1.0X2EA

③ 배수구 그레이팅 파손  
2EA

② 포장 망상균열  
40.0X5.0
