상주영천고속도로 2024~2025년 시설물 안전점검 용역  
(2024년 하반기 정기안전점검)

# 외 관 조 사 망 도

고현천교

2024.11

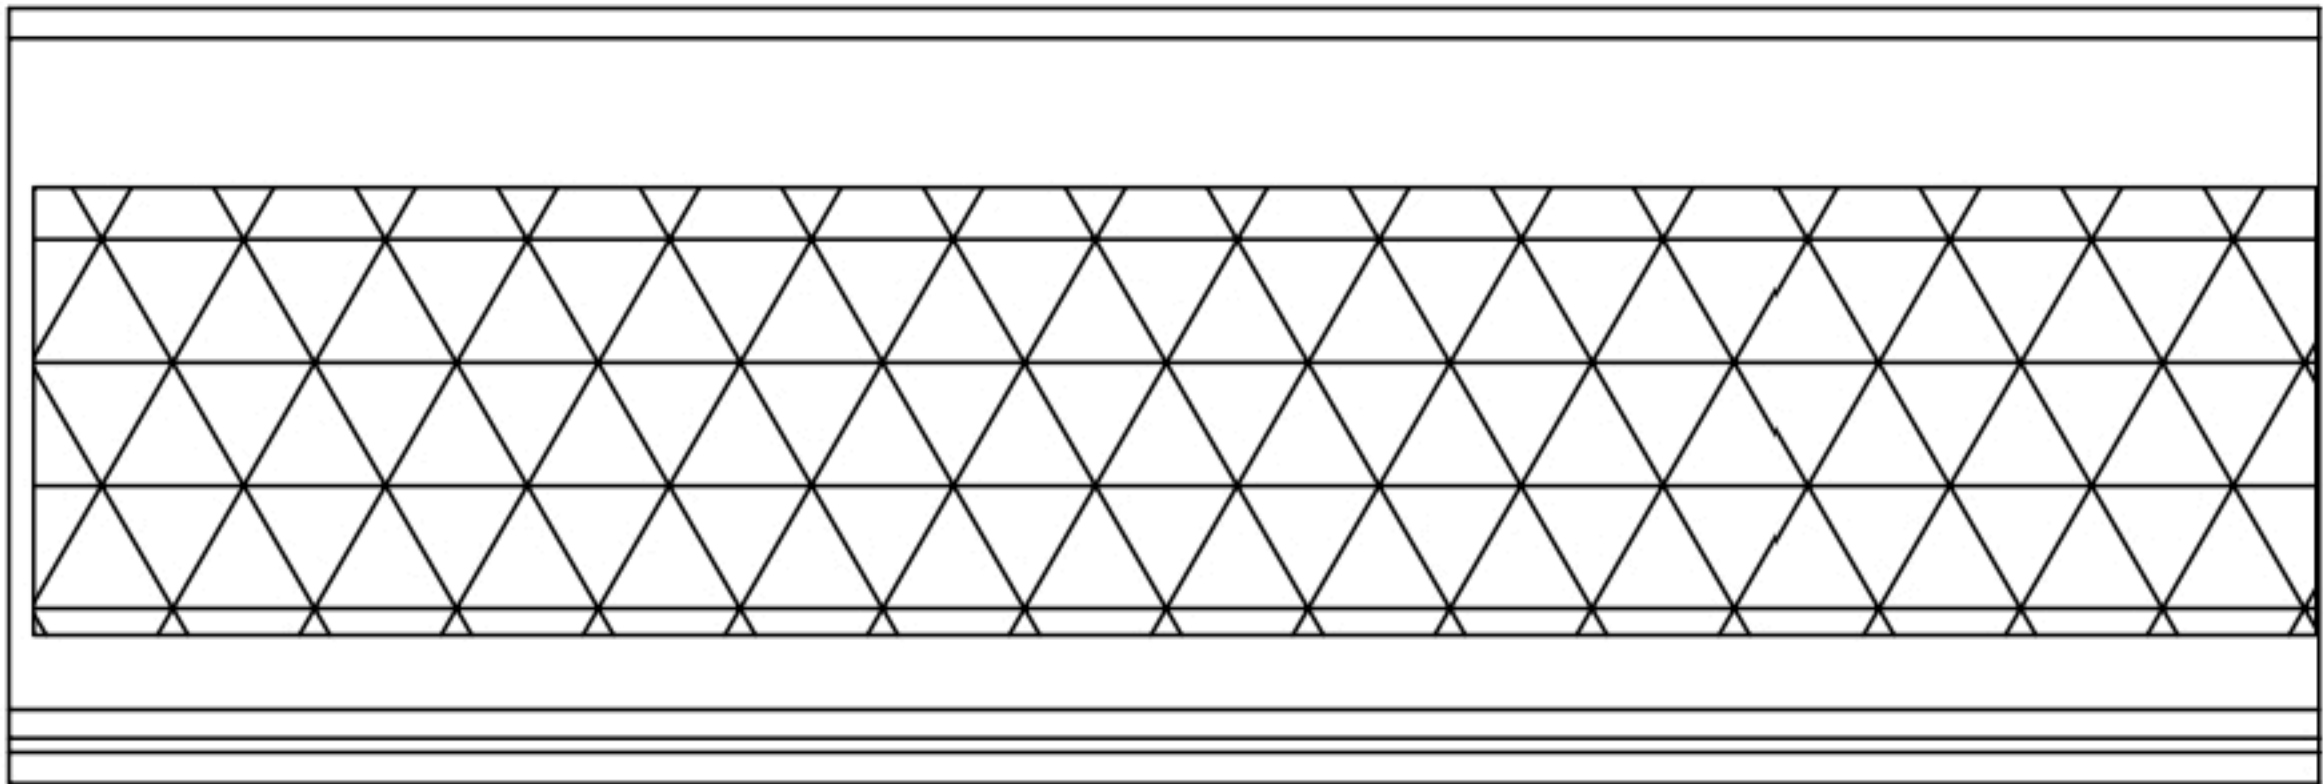
P10

① 포장 망상균열  
40.0X5.0

| 번호 | 구분 | 부재 | 손상내용 | 손상현황 | | | | | | 비고 |
|---|---|---|---|---|---|---|---|---|---|---|
| 1 | 21하 | 교면포장 | 포장 망상균열 | | 40.0 | 5.0 | 200.00 | m <sup>2</sup> | 1 | |

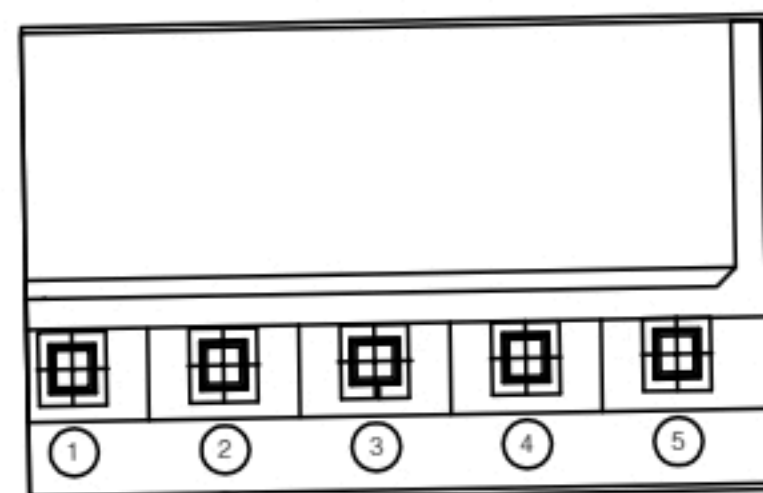
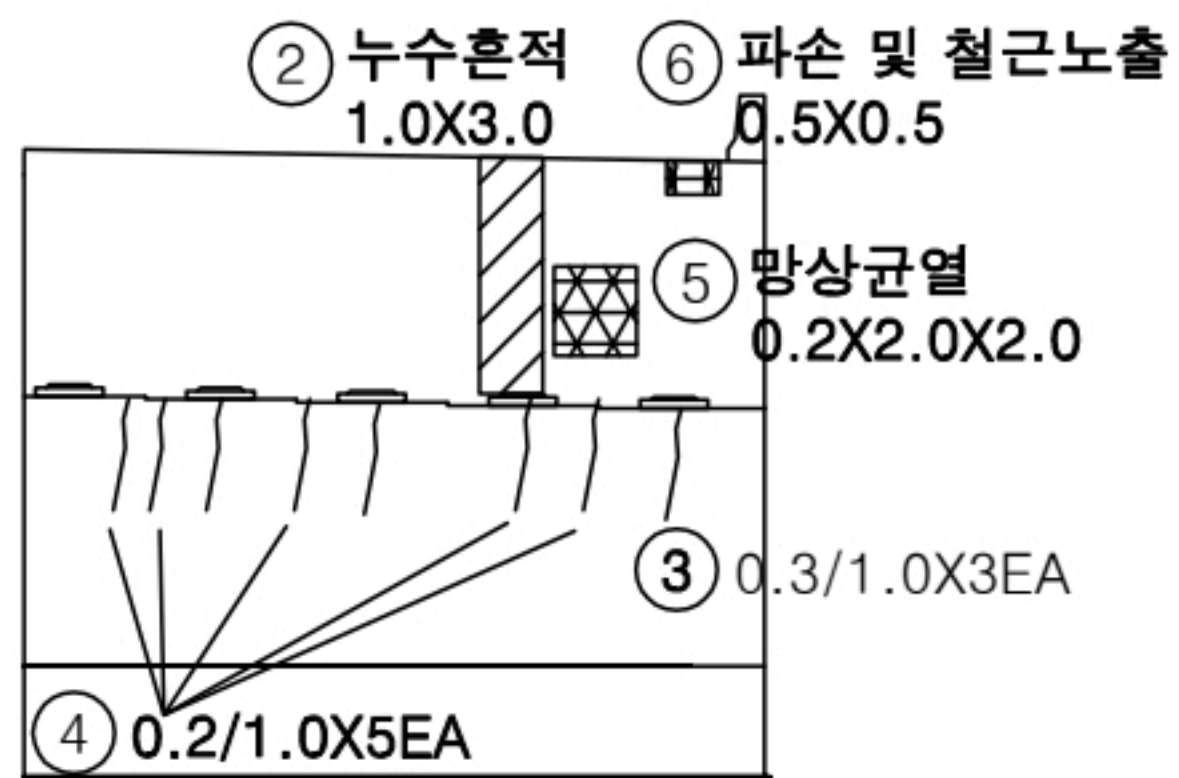
| 번호 | 구분 | 부재 | 손상내용 | 손상현황 | | | | | | 비 고 |
|---|---|---|---|---|---|---|---|---|---|---|
| 1 | 19하 | 교량받침 | 받침콘크리트 균열 | 0.1 | 0.3 | | 0.30 | m | 1 | |

① 받침콘크리트 균열  
0.1/0.3  
평면도
