상주영천고속도로 2024~2025년 시설물 안전점검 용역  
(2024년 하반기 정기안전점검)

# 외 관 조 사 망 도

고현천교

2024.11

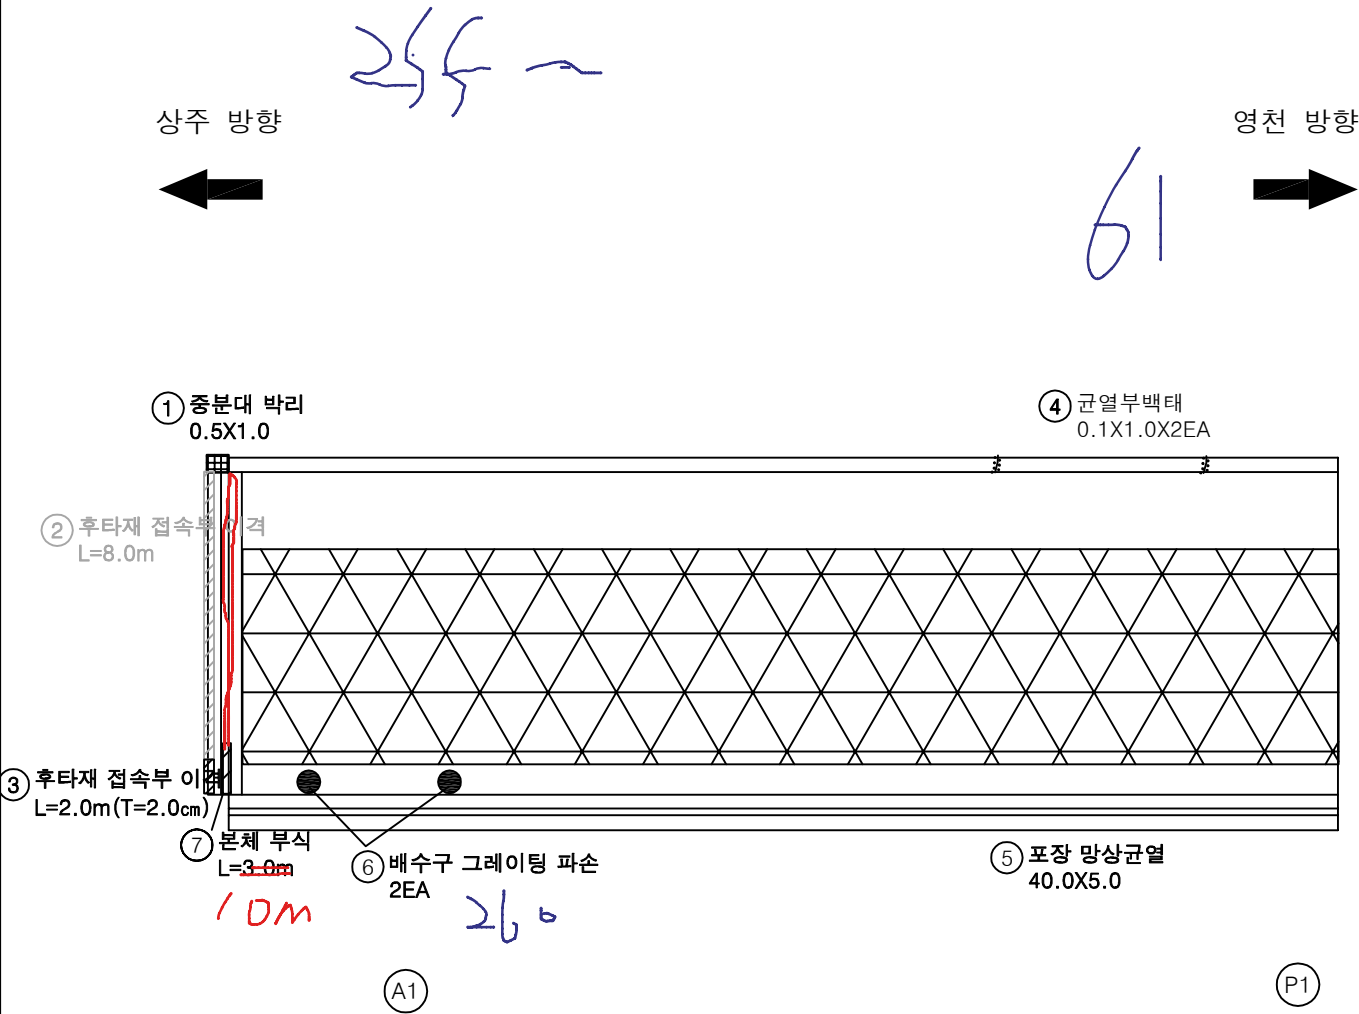
| 도면번호 | 01 |

| 번호 | 구분 | 부재 | 손상내용 | 손상현황 | | | | | | 비고 |
|---|---|---|---|---|---|---|---|---|---|---|
| 1 | 19하 | 중분대 | 중분대 박리 | | 0.5 | 1.0 | 0.50 | m <sup>2</sup> | 1 | |
| 2 | 19하 | 교면포장 | 후타재 접속부 이격 | | 8.0 | | 8.00 | m | 1 | 23'상 보속 |
| 3 | 19하 | 교면포장 | 후타재 접속부 이격 | | 2.0 | | 2.00 | m | 1 | |
| 4 | 19하 | 중분대 | 균열부백태 | | 0.1 | 1.0 | 0.20 | m <sup>2</sup> | 2 | |
| 5 | 21하 | 교면포장 | 포장 망상균열 | | 40.0 | 5.0 | 200.00 | m <sup>2</sup> | 1 | |
| 6 | 23상 | 배수시설 | 배수구 그레이팅 파손 | | | | 2.00 | EA | 2 | |
| 7 | 23하 | 신속이음 | 본체 부식 | | 3.0 | | 3.00 | m | 1 | |

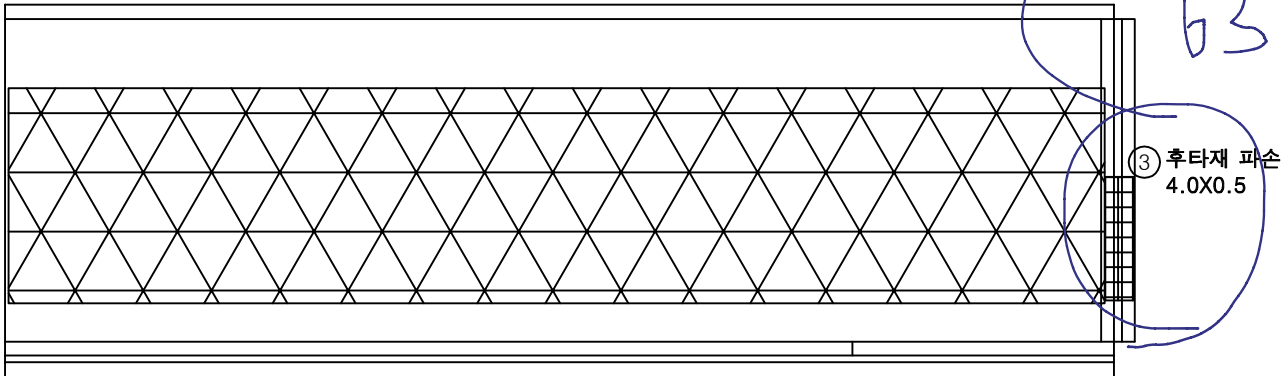
| 도면번호 | 03 |

② 포장 망상균열  
40.0X5.0

① 방호벽균열  
0.2/1.0

| 번호 | 구분 | 부재 | 손상내용 | 손상현황 | | | | | | 비고 |
|---|---|---|---|---|---|---|---|---|---|---|
| 1 | 19하 | 방호벽 | 방호벽 균열 | 0.2 | 1.0 | | 1.00 | m | 1 | |
| 2 | 21하 | 교면포장 | 포장 망상균열 | | 40.0 | 5.0 | 200.00 | m <sup>2</sup> | 1 | |
| 3 | 24하 | 신축이음 | 후타재 파손 | | 4.0 | 0.5 | 2.00 | m <sup>2</sup> | 1 | |

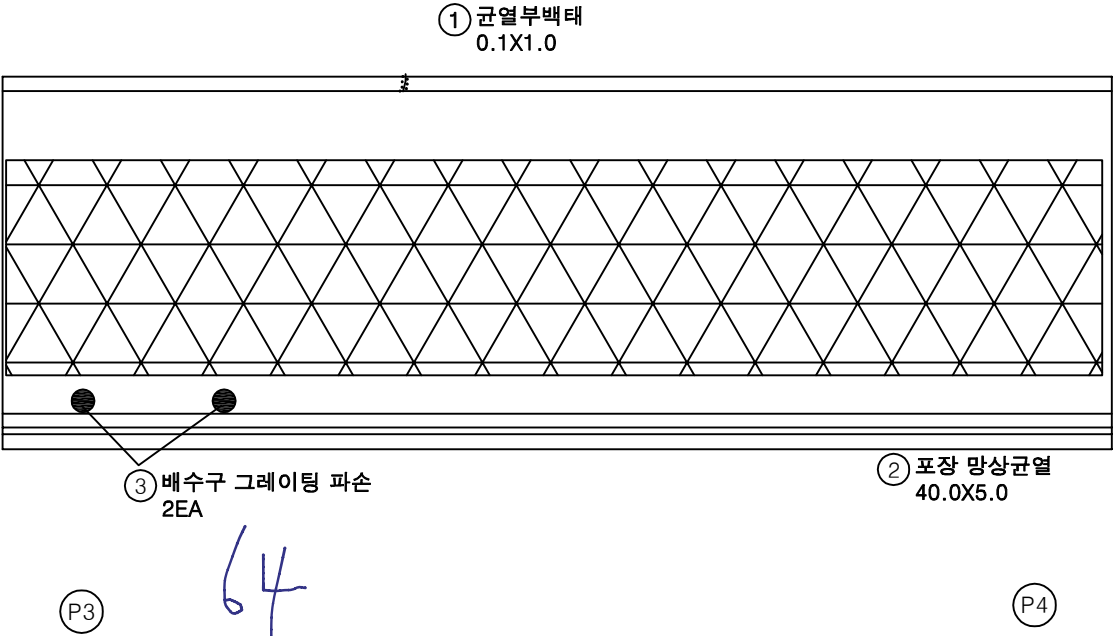
| 도면번호 | 04 |

| 번호 | 구분 | 부재 | 손상내용 | 손상현황 | | | | | | 비고 |
|---|---|---|---|---|---|---|---|---|---|---|
| 1 | 19하 | 중분대 | 균열부백태 | | 0.1 | 1.0 | 0.10 | m <sup>2</sup> | 1 | |
| 2 | 21하 | 교면포장 | 포장 망상균열 | | 40.0 | 5.0 | 200.00 | m <sup>2</sup> | 1 | |
| 3 | 23상 | 배수시설 | 배수구 그레이팅 파손 | | | | 2.00 | EA | 2 | |

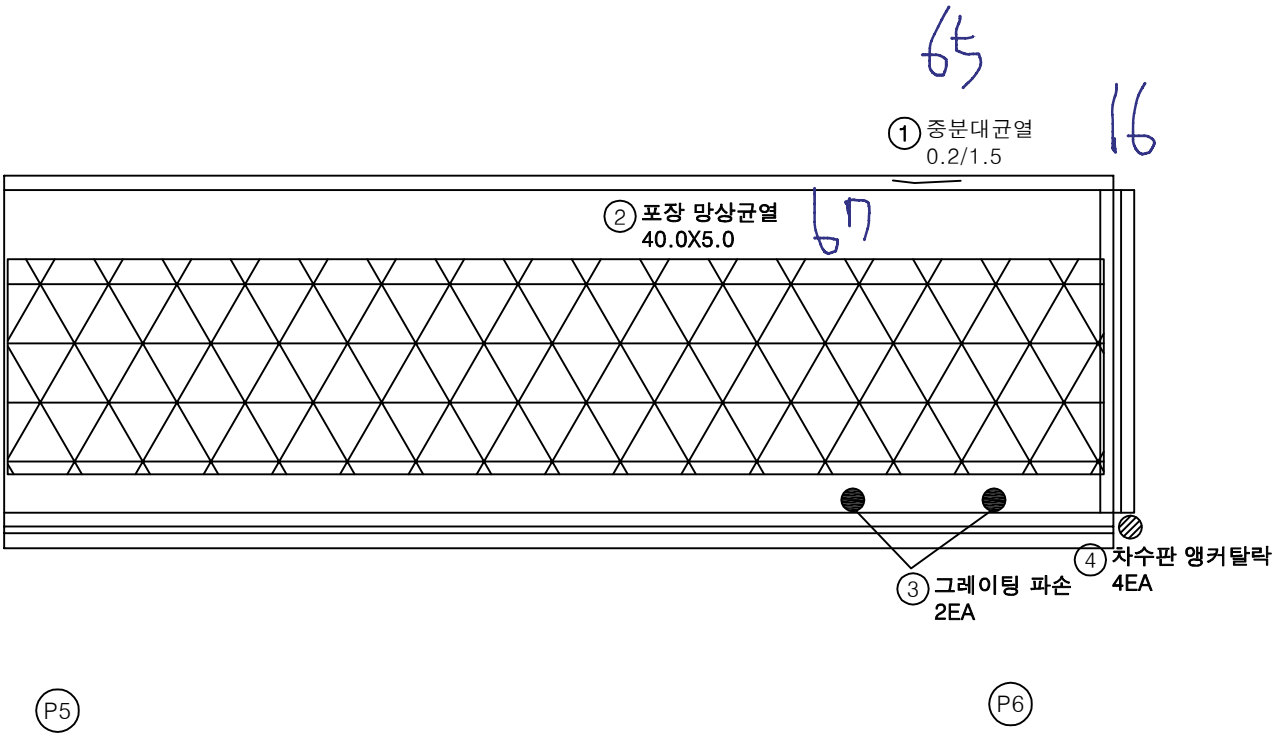
| 도면번호 | 06 |

| 번호 | 구분 | 부재 | 손상내용 | 손상현황 | | | | | | 비 고 |
|---|---|---|---|---|---|---|---|---|---|---|
| 1 | 19하 | 중분대 | 중분대 균열 | 0.2 | 1.5 | | 1.50 | m | 1 | |
| 2 | 21하 | 교면포장 | 포장 망상균열 | | 40.0 | 5.0 | 200.00 | m <sup>2</sup> | 1 | |
| 3 | 23상 | 배수시설 | 배수구 그레이팅 파손 | | | | 2.00 | EA | 2 | |
| 4 | 23하 | 신속이음 | 차수판 앵커탈락 | | | | 4.00 | EA | 4 | |

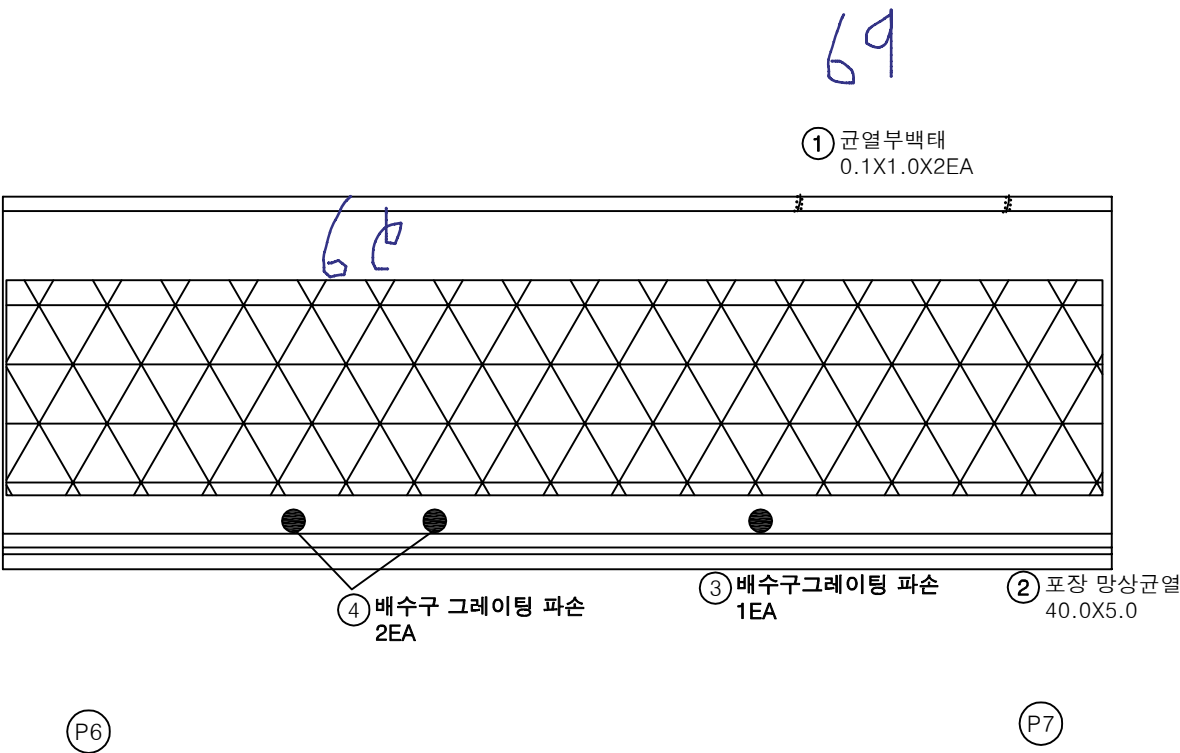
발 주 처 상주영천고속도로(주)  
용 역 명 상주영천고속도로 2024~2025년 시설물 안전점검 용역  
(2024년 하반기 정기안전점검)  
점 검 기 관 (주)평성엔지니어링  
도 면 번 호 07

| 번호 | 구분 | 부재 | 손상내용 | 손상현황 | | | | | | 비 고 |
|---|---|---|---|---|---|---|---|---|---|---|
| 1 | 19하 | 중분대 | 균열부백태 | | 0.1 | 1.0 | 0.20 | m <sup>2</sup> | 2 | |
| 2 | 21하 | 교면포장 | 포장 망상균열 | | 40.0 | 5.0 | 200.00 | m <sup>2</sup> | 1 | |
| 3 | 21하 | 배수시설 | 배수구 그레이팅 파손 | | | | 1.00 | EA | 1 | |
| 4 | 23상 | 배수시설 | 배수구 그레이팅 파손 | | | | 2.00 | EA | 2 | |

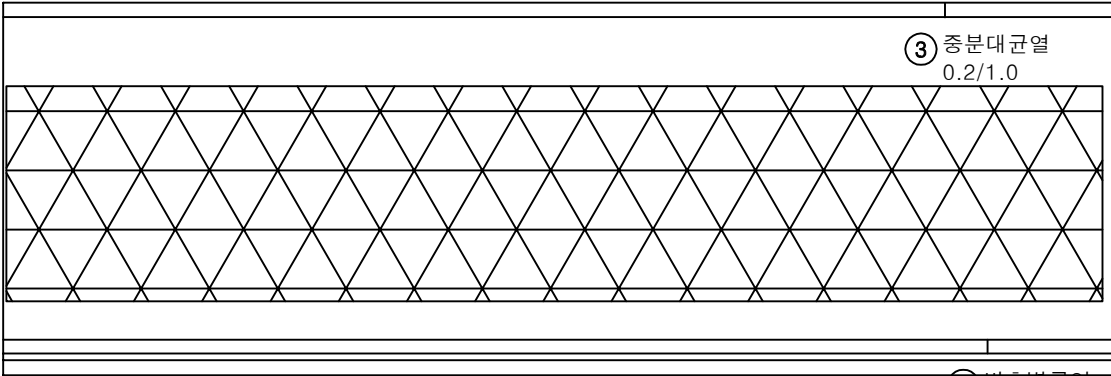
| 도면번호 | 08 |

| 번호 | 구분 | 부재 | 손상내용 | 손상현황 | | | | | | 비 고 |
|---|---|---|---|---|---|---|---|---|---|---|
| 1 | 19하 | 방호벽 | 방호벽 균열 | 0.2 | 1.0 | | 1.00 | m | 1 | |
| 2 | 21하 | 교면포장 | 포장 망상균열 | | 40.0 | 5.0 | 200.00 | m <sup>2</sup> | 1 | |
| 3 | 21하 | 중분대 | 중분대 균열 | 0.2 | 1.0 | | 1.00 | m | 1 | |

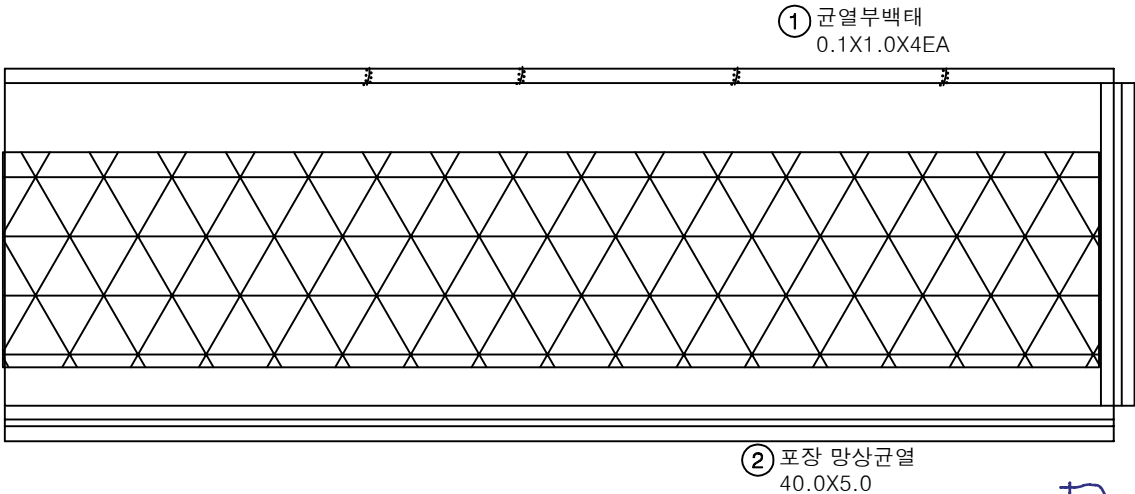
| 도 면 번 호 | 09 |

| 번호 | 구분 | 부재 | 손상내용 | 손상현황 | | | | | | 비 고 |
|---|---|---|---|---|---|---|---|---|---|---|
| 1 | 19하 | 중분대 | 균열부백태 | | 0.1 | 1.0 | 0.40 | m <sup>2</sup> | 4 | |
| 2 | 21하 | 교면포장 | 포장 망상균열 | | 40.0 | 5.0 | 200.00 | m <sup>2</sup> | 1 | |

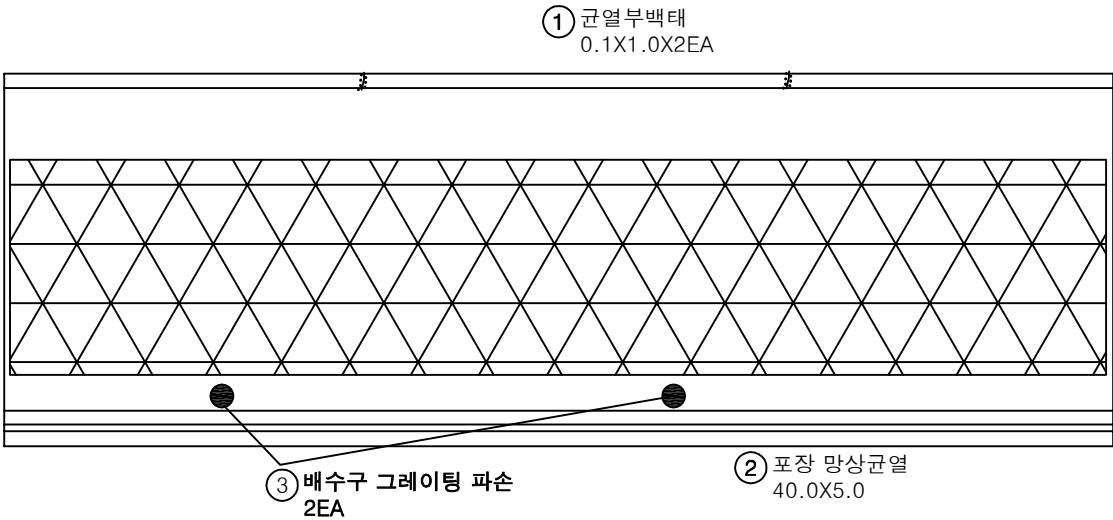
| 도면번호 | 10 |

| 번호 | 구분 | 부재 | 손상내용 | 손상현황 | | | | | | 비 고 |
|---|---|---|---|---|---|---|---|---|---|---|
| 1 | 19하 | 중분대 | 균열부백태 | | 0.1 | 1.0 | 0.20 | m <sup>2</sup> | 2 | |
| 2 | 21하 | 교면포장 | 포장 망상균열 | | 40.0 | 5.0 | 200.00 | m <sup>2</sup> | 1 | |
| 3 | 23상 | 배수시설 | 배수구 그레이팅 파손 | | | | 2.00 | EA | 2 | |

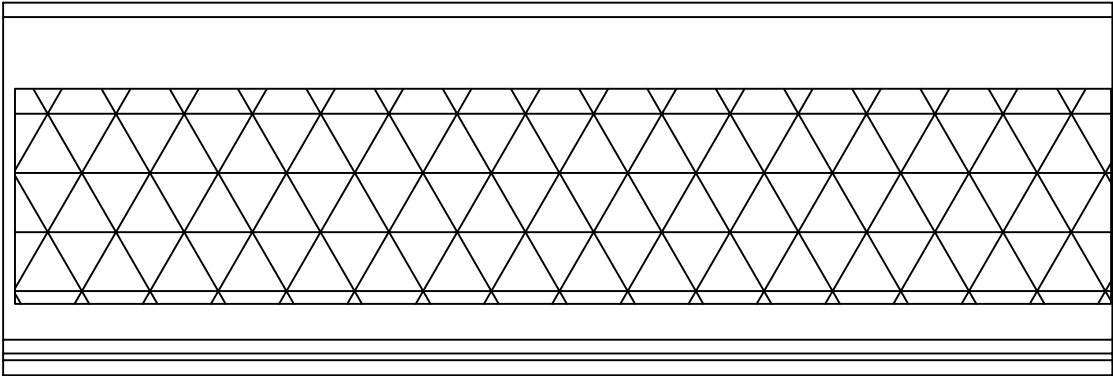
① 포장 망상균열  
40.0X5.0

| 번호 | 구분 | 부재 | 손상내용 | 손상현황 | | | | | | 비 고 |
|---|---|---|---|---|---|---|---|---|---|---|
| 1 | 21하 | 교면포장 | 포장 망상균열 | | 40.0 | 5.0 | 200.00 | m <sup>2</sup> | 1 | |

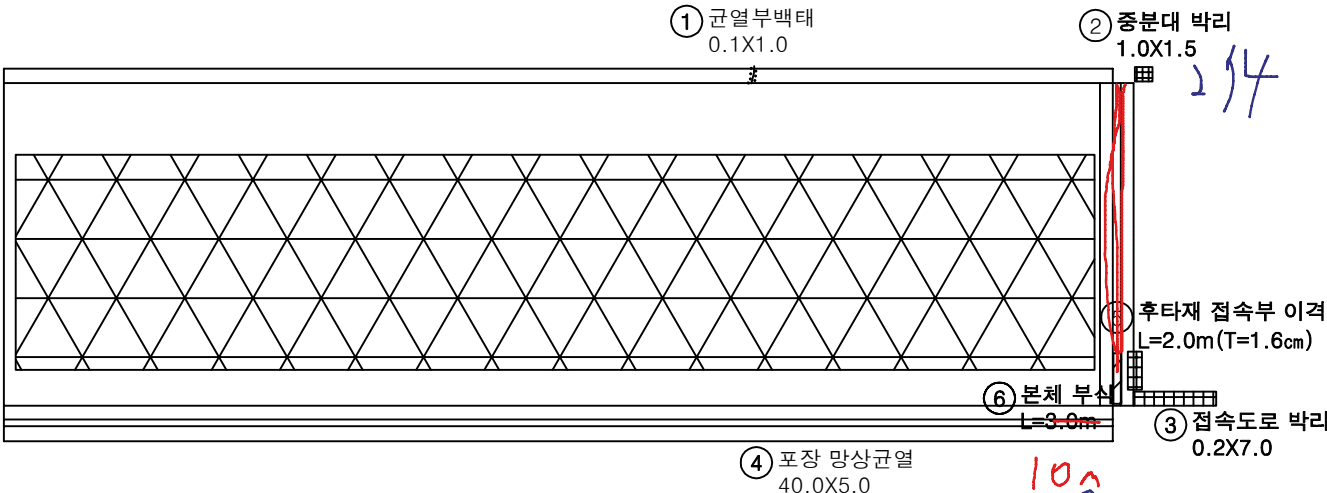
| 도면번호 | 12 |

| 번호 | 구분 | 부재 | 손상내용 | 손상현황 | | | | | | 비 고 |
|---|---|---|---|---|---|---|---|---|---|---|
| 1 | 19하 | 중분대 | 균열부백태 | | 0.1 | 1.0 | 0.10 | m <sup>2</sup> | 1 | |
| 2 | 19하 | 중분대 | 중분대 박리 | | 1.0 | 1.5 | 1.50 | m <sup>2</sup> | 1 | |
| 3 | 19하 | 교면포장 | 접속도로 박리 | | 0.2 | 7.0 | 1.40 | m <sup>2</sup> | 1 | |
| 4 | 21하 | 교면포장 | 포장 망상균열 | | 40.0 | 5.0 | 200.00 | m <sup>2</sup> | 1 | |
| 5 | 23하 | 교면포장 | 후타재 접속부 이격 | | 2.0 | | 2.00 | m | 1 | (T=1.6cm) |
| 6 | 23하 | 신축이음 | 본체 부식 | | 3.0 | | 3.00 | m | 1 | |
