상주영천고속도로 2024~2025년 시설물 안전점검 용역  
(2024년 하반기 정기안전점검)

# 외 관 조 사 망 도

고현천교

2024.11

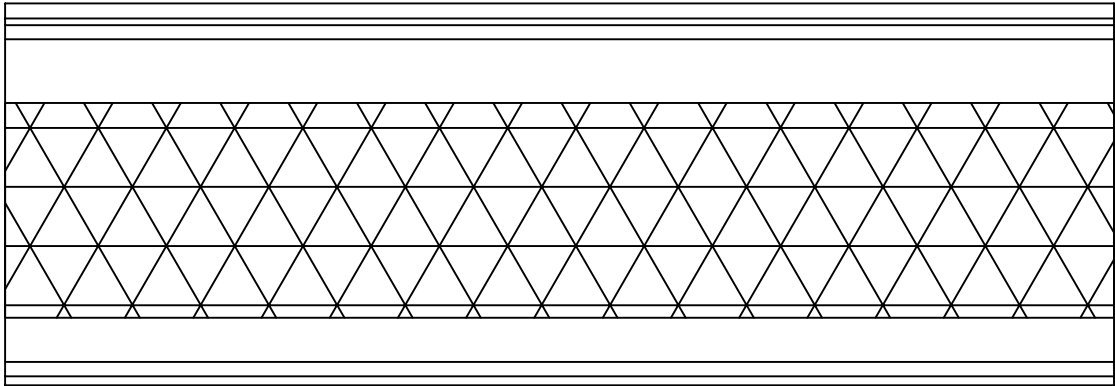
① 포장 망상균열  
40.0X6.0

| 번호 | 구분 | 부재 | 손상내용 | 손상현황 | | | | | | 비 고 |
|---|---|---|---|---|---|---|---|---|---|---|
| 1 | 19하 | 교면포장 | 포장 망상균열 | | 40.0 | 6.0 | 240.00 | m <sup>2</sup> | 1 | |

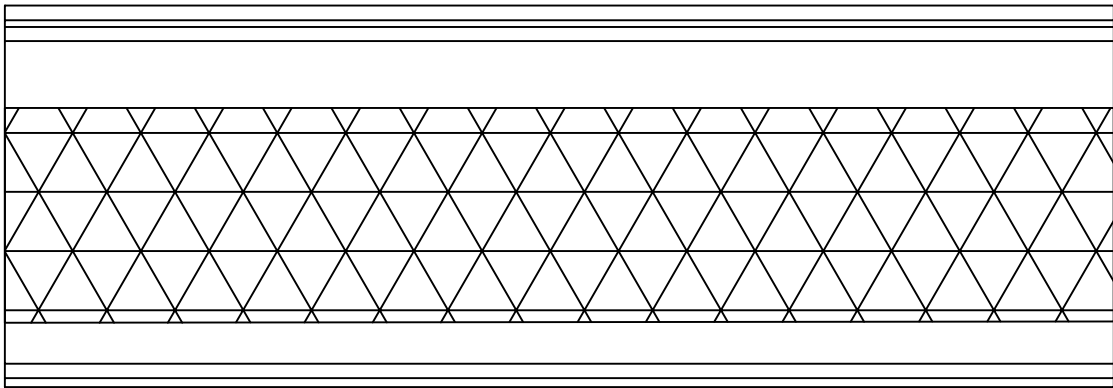
P6

① 포장 망상균열  
40.0X8.0

| 번호 | 구분 | 부재 | 손상내용 | 손상현황 | | | | | | 비 고 |
|---|---|---|---|---|---|---|---|---|---|---|
| 1 | 19하 | 교면포장 | 포장 망상균열 | | 40.0 | 8.0 | 320.00 | m <sup>2</sup> | 1 | |

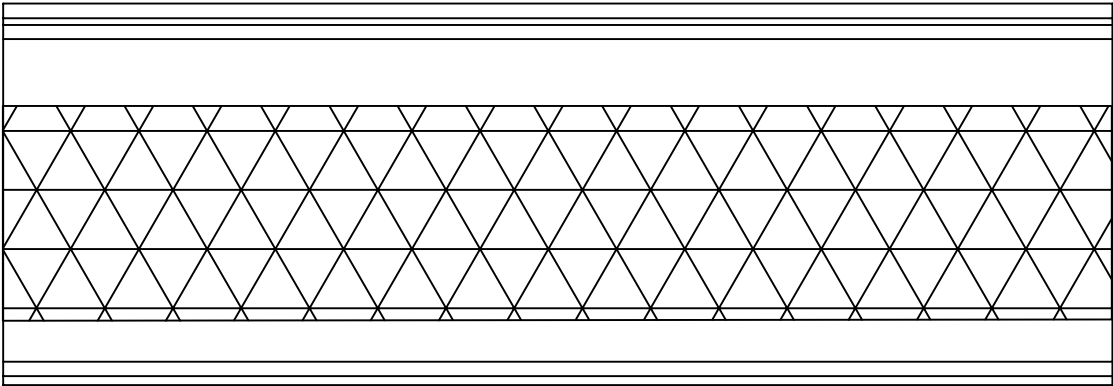
P7

① 포장 망상균열  
40.0X8.0

| 번호 | 구분 | 부재 | 손상내용 | 손상현황 | | | | | | 비 고 |
|---|---|---|---|---|---|---|---|---|---|---|
| 1 | 19하 | 교면포장 | 포장 망상균열 | | 40.0 | 8.0 | 320.00 | m <sup>2</sup> | 1 | |

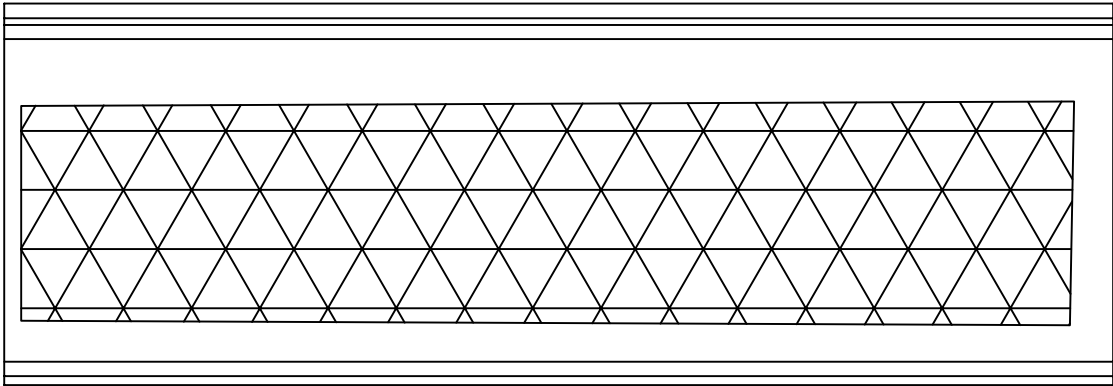
P9

① 포장 망상균열  
40.0X6.0

| 번호 | 구분 | 부재 | 손상내용 | 손상현황 | | | | | | 비 고 |
|---|---|---|---|---|---|---|---|---|---|---|
| 1 | 19하 | 교면포장 | 포장 망상균열 | | 40.0 | 6.0 | 240.00 | m <sup>2</sup> | 1 | |

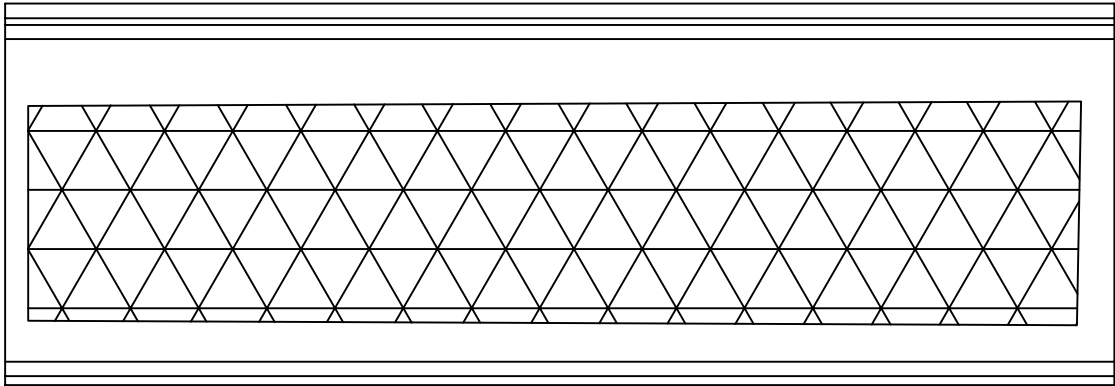
P10

① 포장 망상균열  
40.0X6.0

| 번호 | 구분 | 부재 | 손상내용 | 손상현황 | | | | | | 비 고 |
|---|---|---|---|---|---|---|---|---|---|---|
| 1 | 19하 | 교면포장 | 포장 망상균열 | | 40.0 | 6.0 | 240.00 | m <sup>2</sup> | 1 | |

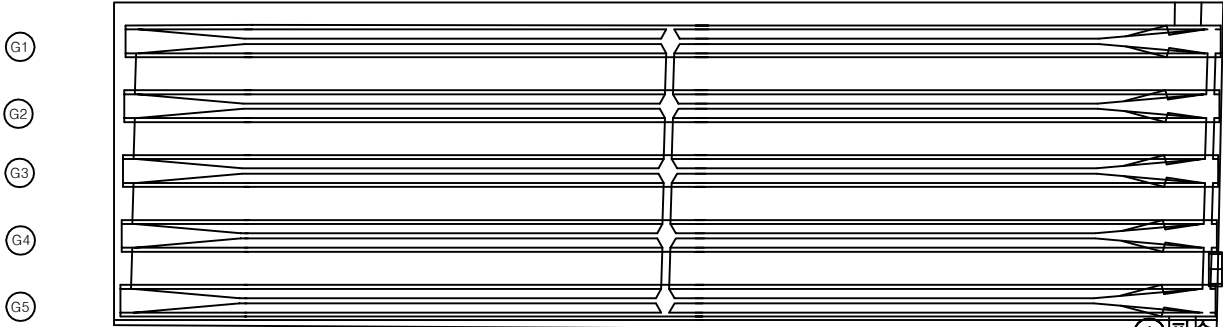
① 파손 및 재료분리  
0.2X0.5

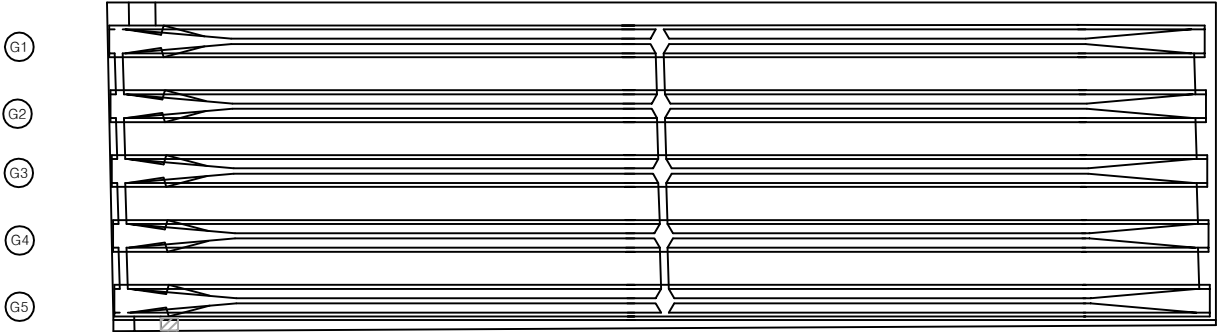
P9

① 배수관 연결부 탈락  
1EA

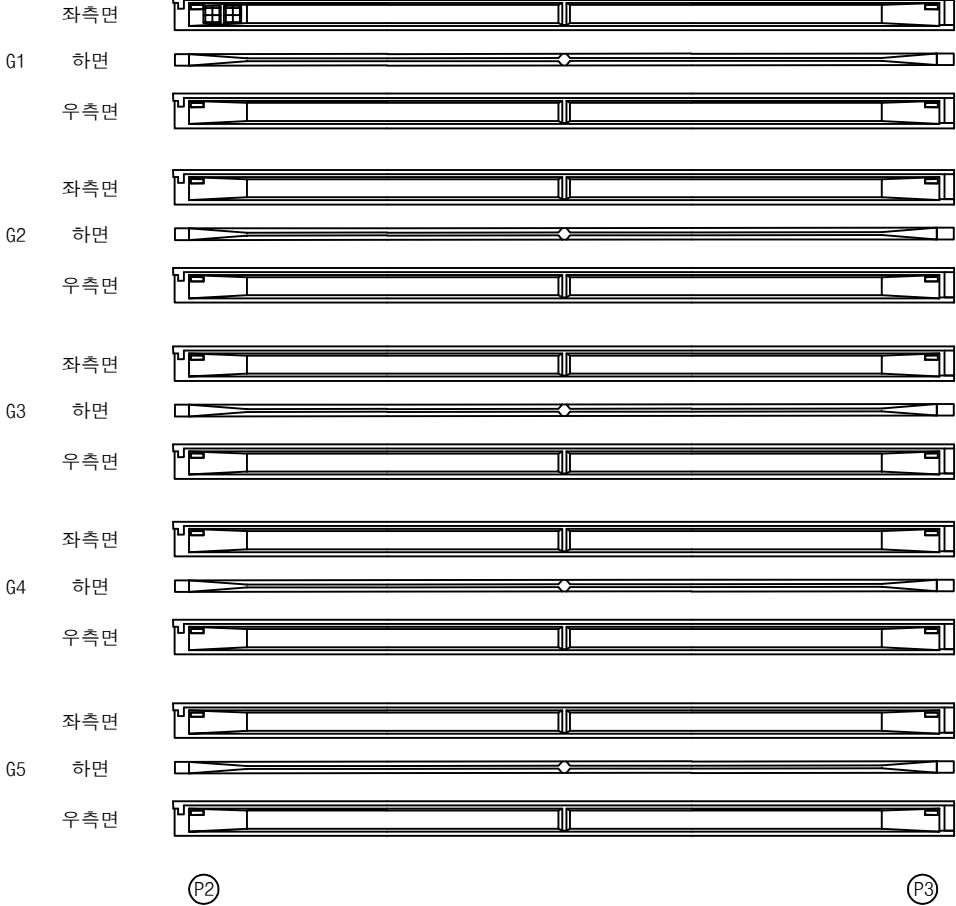
① 박리 0.1X0.1      ② 박리 0.1X0.1

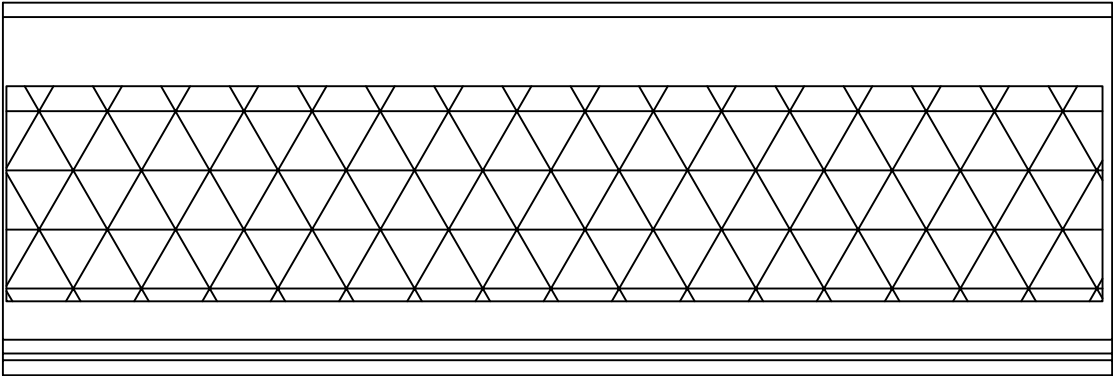
P1

① 포장 망상균열  
40.0X5.0

| 번호 | 구분 | 부재 | 손상내용 | 손상현황 | | | | | | 비 고 |
|---|---|---|---|---|---|---|---|---|---|---|
| 1 | 21하 | 교면포장 | 포장 망상균열 | | 40.0 | 5.0 | 200.00 | m <sup>2</sup> | 1 | |

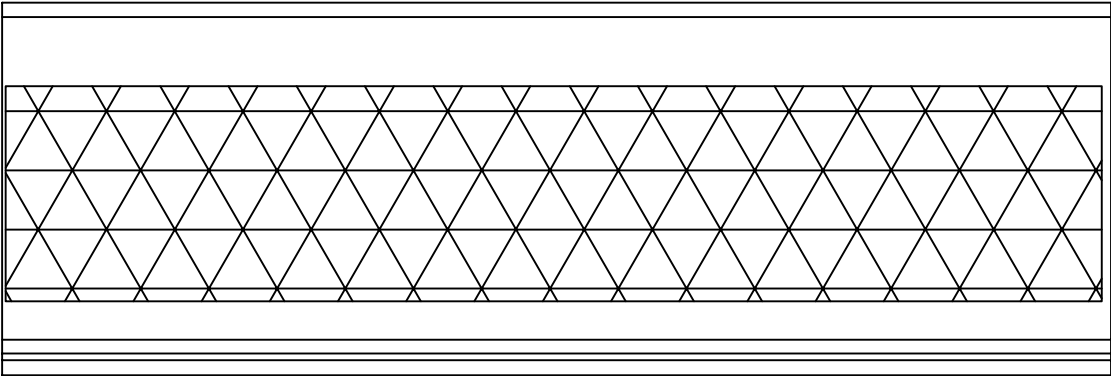
① 포장 망상균열  
40.0X5.0

| 번호 | 구분 | 부재 | 손상내용 | 손상현황 | | | | | | 비 고 |
|---|---|---|---|---|---|---|---|---|---|---|
| 1 | 21하 | 교면포장 | 포장 망상균열 | | 40.0 | 5.0 | 200.00 | m <sup>2</sup> | 1 | |

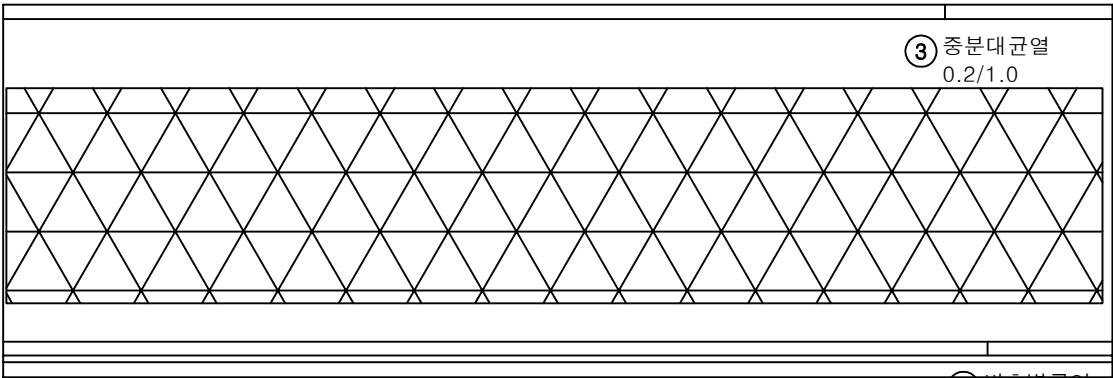
② 포장 망상균열  
40.0X5.0

① 방호벽균열  
0.2/1.0

| 번호 | 구분 | 부재 | 손상내용 | 손상현황 | | | | | | 비 고 |
|---|---|---|---|---|---|---|---|---|---|---|
| 1 | 19하 | 방호벽 | 방호벽 균열 | 0.2 | 1.0 | | 1.00 | m | 1 | |
| 2 | 21하 | 교면포장 | 포장 망상균열 | | 40.0 | 5.0 | 200.00 | m <sup>2</sup> | 1 | |
| 3 | 21하 | 중분대 | 중분대 균열 | 0.2 | 1.0 | | 1.00 | m | 1 | |

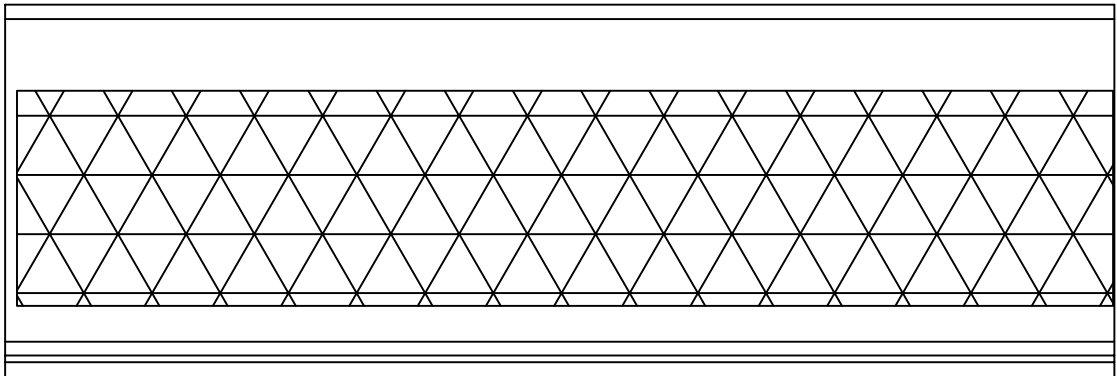
P10

① 포장 망상균열  
40.0X5.0

| 번호 | 구분 | 부재 | 손상내용 | 손상현황 | | | | | | 비 고 |
|---|---|---|---|---|---|---|---|---|---|---|
| 1 | 21하 | 교면포장 | 포장 망상균열 | | 40.0 | 5.0 | 200.00 | m <sup>2</sup> | 1 | |

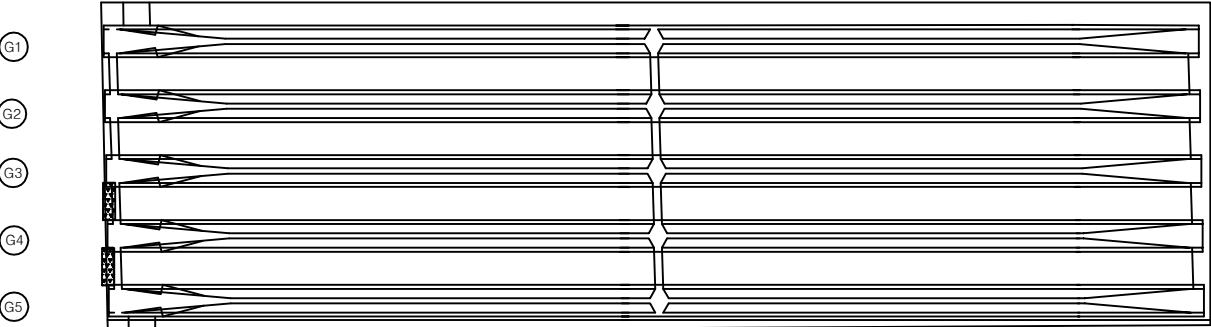
P6

① 신축이음 하부누수  
L=0.5m X2EA

| 번호 | 구분 | 부재 | 손상내용 | 손상현황 | | | | | | 비 고 |
|---|---|---|---|---|---|---|---|---|---|---|
| 1 | 21하 | 신축이음 | 신축이음 하부누수 | | 0.5 | | 1.00 | m | 2 | |

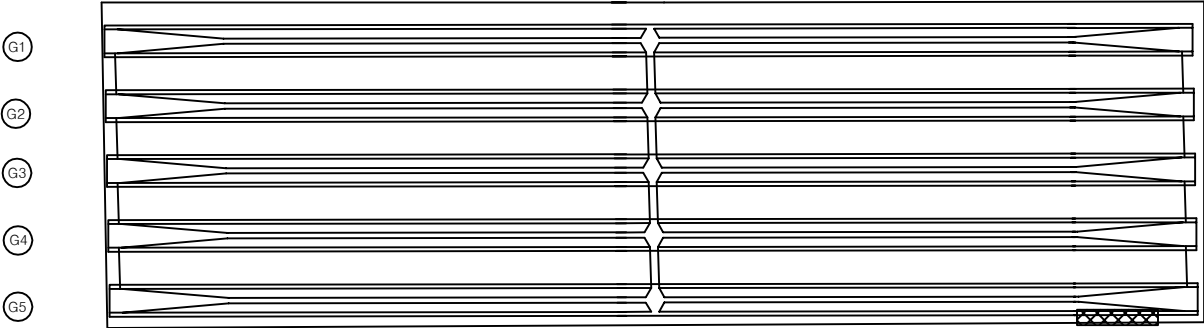
P7

1 재료분리  
1.5X0.4
