상주영천고속도로 2024~2025년 시설물 안전점검 용역  
(2024년 하반기 정기안전점검)

# 외 관 조 사 망 도

도림천교

2024.11

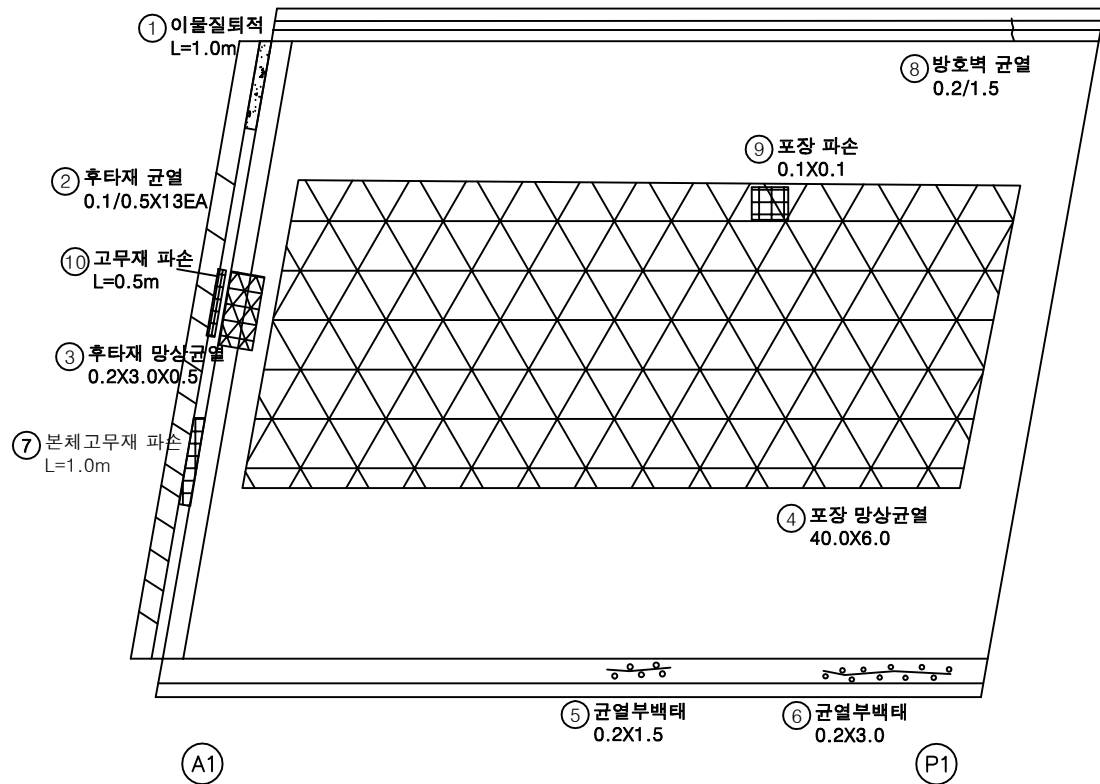
| 번호 | 구분 | 부재 | 손상내용 | 손상현황 | | | | | 비고 |
|---|---|---|---|---|---|---|---|---|---|
| 1 | 19하 | 신축이음 | 이물질퇴적 | | 1.0 | | 1.00 | m | 1 |
| 2 | 19하 | 신축이음 | 후타재 균열 | 0.1 | 0.5 | | 6.50 | m | 13 |
| 3 | 19하 | 신축이음 | 후타재 망상균열 | 0.2 | 3.0 | 0.5 | 1.50 | m <sup>2</sup> | 1 |
| 4 | 19하 | 교면포장 | 포장 망상균열 | | 40.0 | 6.0 | 240.00 | m <sup>2</sup> | 1 |
| 5 | 19하 | 중분대 | 균열부백태 | | 0.2 | 1.5 | 0.30 | m <sup>2</sup> | 1 |
| 6 | 19하 | 중분대 | 균열부백태 | | 0.2 | 3.0 | 0.60 | m <sup>2</sup> | 1 |
| 7 | 21하 | 신축이음 | 고무재 파손 | | 1.0 | | 1.00 | m | 1 |
| 8 | 21하 | 방호벽 | 방호벽 균열 | 0.2 | 1.5 | | 1.50 | m | 1 |
| 9 | 23하 | 교면포장 | 포장 파손 | 0.1 | 0.1 | | 0.01 | m <sup>2</sup> | 1 |
| 10 | 24하 | 신축이음 | 고무재 파손 | | 0.5 | | 0.50 | m | 1 |

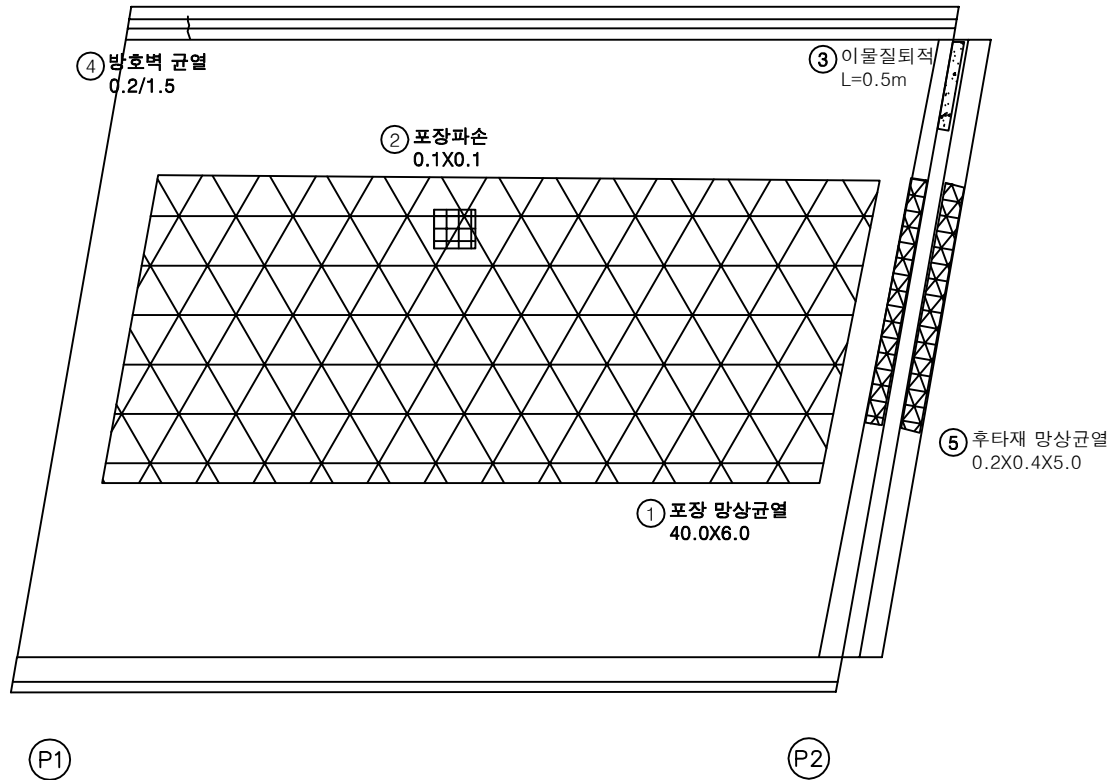
| 도면번호 | 01 |

| 번호 | 구분 | 부재 | 손상내용 | 손상현황 | | | | | | 비고 |
|---|---|---|---|---|---|---|---|---|---|---|
| 1 | 19하 | 교면포장 | 포장 망상균열 | | 40.0 | 6.0 | 240.00 | m <sup>2</sup> | 1 | |
| 2 | 19하 | 교면포장 | 포장 파손 | | 0.1 | 0.1 | 0.01 | m <sup>2</sup> | 1 | |
| 3 | 19하 | 신축이음 | 이물질퇴적 | | 0.5 | | 0.50 | m | 1 | |
| 4 | 21하 | 방호벽 | 방호벽 균열 | 0.2 | 1.5 | | 1.50 | m | 1 | |
| 5 | 21하 | 신축이음 | 후타재 망상균열 | 0.2 | 0.4 | 5.0 | 2.00 | m <sup>2</sup> | 1 | |

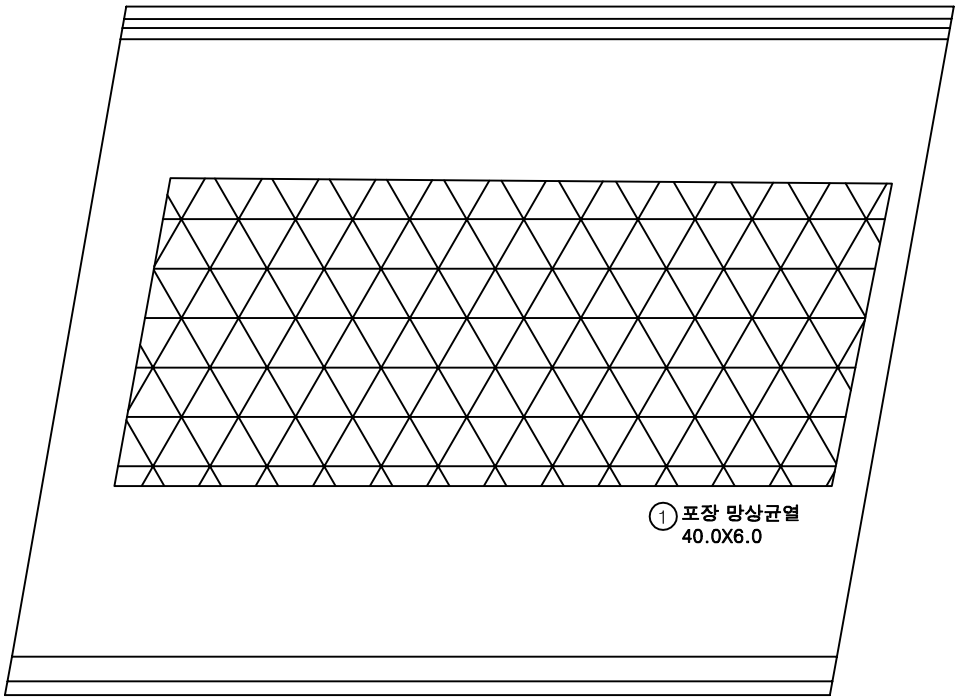
| 번호 | 구분 | 부재 | 손상내용 | 손상현황 | | | | | | 비고 |
|---|---|---|---|---|---|---|---|---|---|---|
| 1 | 19하 | 교면포장 | 포장 망상균열 | | 40.0 | 6.0 | 240.00 | ㎡ | 1 | |

① 포장 망상균열  
40.0X6.0

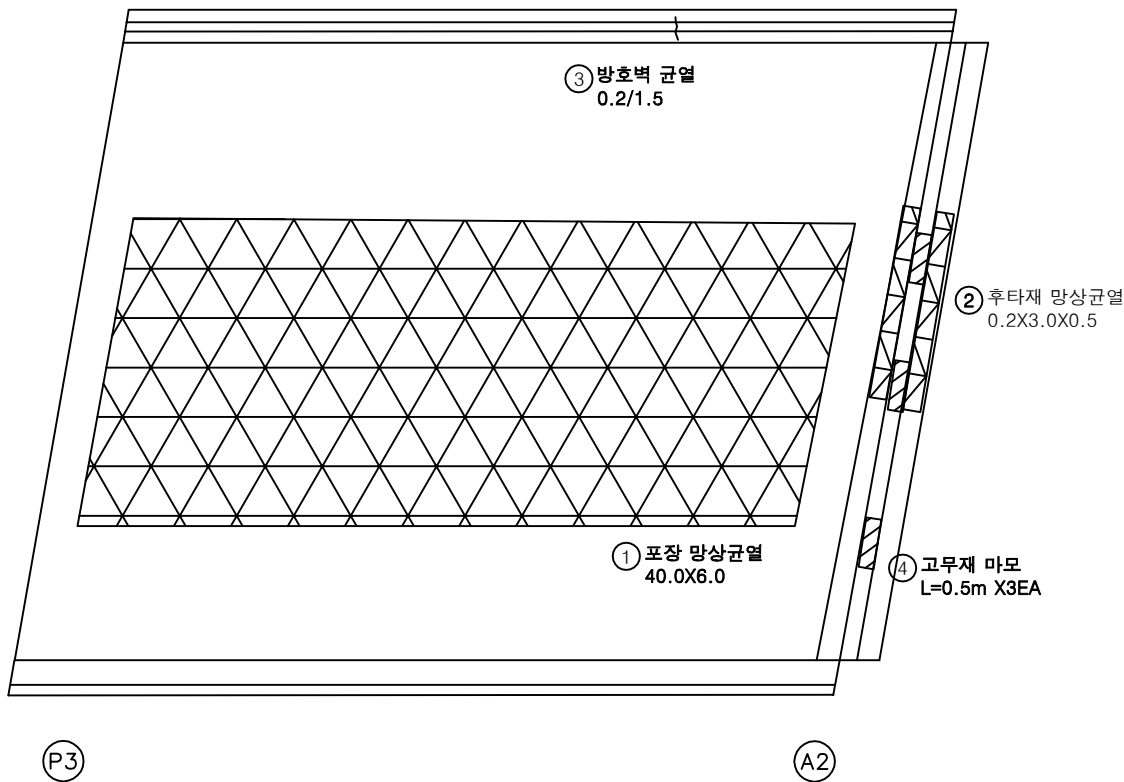
| 번호 | 구분 | 부재 | 손상내용 | 손상현황 | | | | | | 비고 |
|---|---|---|---|---|---|---|---|---|---|---|
| 1 | 19하 | 교면포장 | 포장 망상균열 | | 40.0 | 6.0 | 240.00 | m <sup>2</sup> | 1 | |
| 2 | 19하 | 신속이음 | 후타재 망상균열 | 0.2 | 3.0 | 0.5 | 1.50 | m <sup>2</sup> | 1 | |
| 3 | 21하 | 방호벽 | 방호벽 균열 | 0.2 | 1.5 | | 1.50 | m | 1 | |
| 4 | 23하 | 신속이음 | 고무재 마모 | | 0.5 | | 1.50 | m | 3 | |

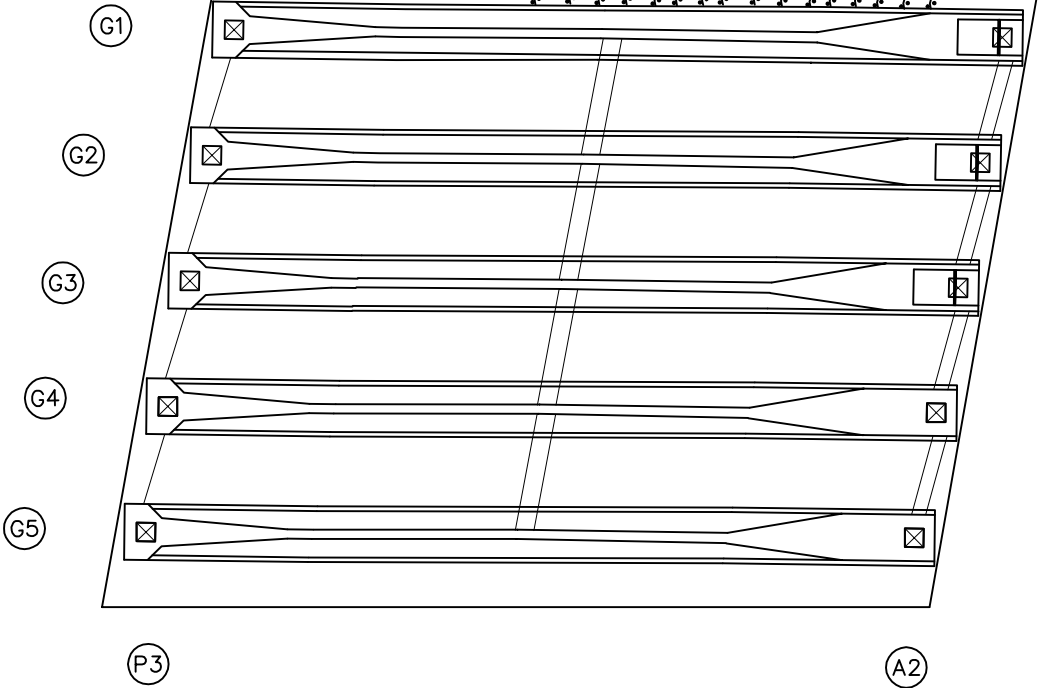
| 번호 | 구분 | 부재 | 손상내용 | 손상현황 | | | | | | 비고 |
|---|---|---|---|---|---|---|---|---|---|---|
| 1 | 23하 | 바닥판 | 균열부백태 | | 0.1 | 0.5 | 0.80 | m <sup>2</sup> | 16 | |

① 균열부백태  
0.1X0.5 X16EA

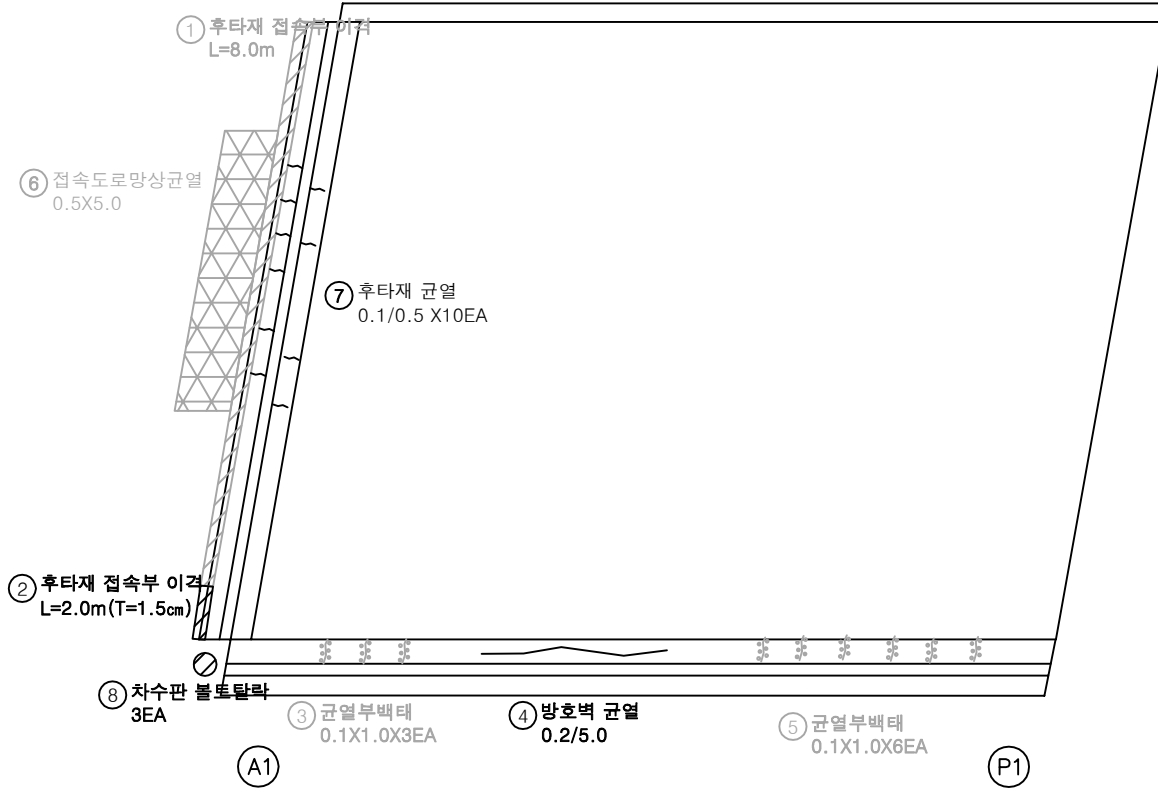
| 번호 | 구분 | 부재 | 손상내용 | 손상현황 | | | | | | 비 고 |
|---|---|---|---|---|---|---|---|---|---|---|
| 3 | 19하 | 방호벽 | 균열부백태 | | 0.1 | 1.0 | 0.30 | m | 3 | 21상 보속 |
| 4 | 19하 | 방호벽 | 방호벽 균열 | 0.2 | 5.0 | | 5.00 | m | 1 | |
| 5 | 19하 | 방호벽 | 균열부백태 | | 0.1 | 1.0 | 0.60 | m | 6 | 21상 보속 |
| 6 | 19하 | 교면포장 | 접속도로 망상균열 | | 0.5 | 5.0 | 2.50 | m | 1 | 23상 보속 |
| 7 | 21하 | 신축이음 | 후타재 균열 | 0.1 | 0.5 | | 5.00 | m | 10 | |

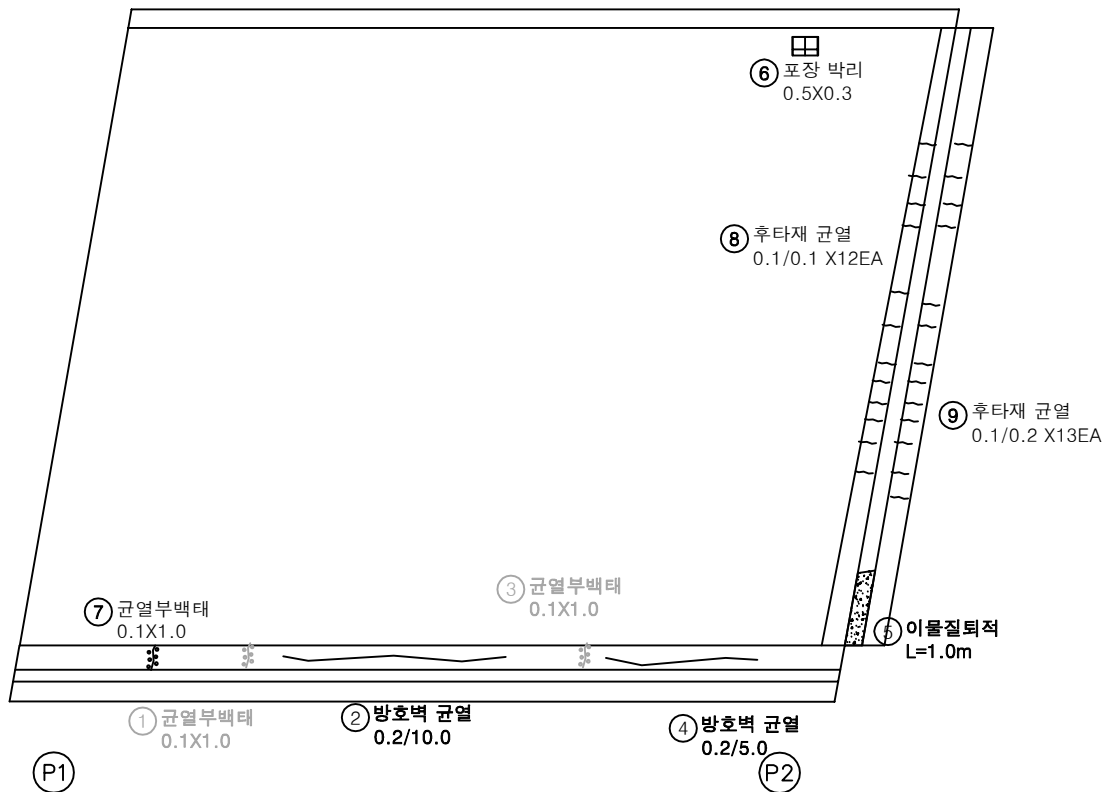
| 번호 | 구분 | 부재 | 손상내용 | 손상현황 | | | | | 비고 |
|---|---|---|---|---|---|---|---|---|---|
| 1 | 19하 | 방호벽 | 균열부백태 | | 0.1 | 1.0 | 0.10 | m | 1 |
| 2 | 19하 | 방호벽 | 방호벽 균열 | 0.2 | 10.0 | | 10.00 | m | 1 |
| 3 | 19하 | 방호벽 | 균열부백태 | | 0.1 | 1.0 | 0.10 | m | 1 |
| 4 | 19하 | 방호벽 | 방호벽 균열 | 0.2 | 5.0 | | 5.00 | m | 1 |
| 7 | 21하 | 방호벽 | 균열부백태 | | 0.1 | 1.0 | 0.10 | m | 1 |
| 8 | 23하 | 신속이음 | 후타재 균열 | 0.1 | 0.1 | | 1.20 | m | 12 |
| 9 | 23하 | 신속이음 | 후타재 균열 | 0.1 | 0.2 | | 2.60 | m | 13 |

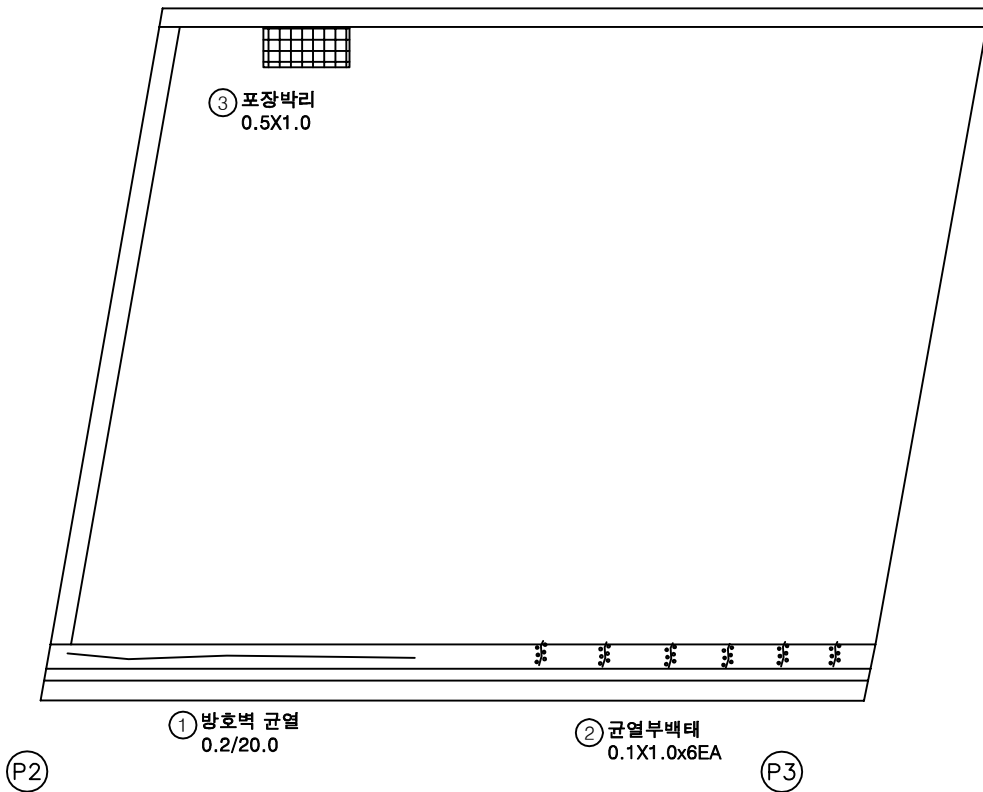
| 번호 | 구분 | 부재 | 손상내용 | 손상현황 | | | | | 비고 |
|---|---|---|---|---|---|---|---|---|---|
| 1 | 19하 | 방호벽 | 방호벽 균열 | 0.2 | 20.0 | | 20.00 | m | 1 |
| 2 | 19하 | 방호벽 | 균열부백태 | | 0.1 | 1.0 | 0.60 | m <sup>2</sup> | 6 |

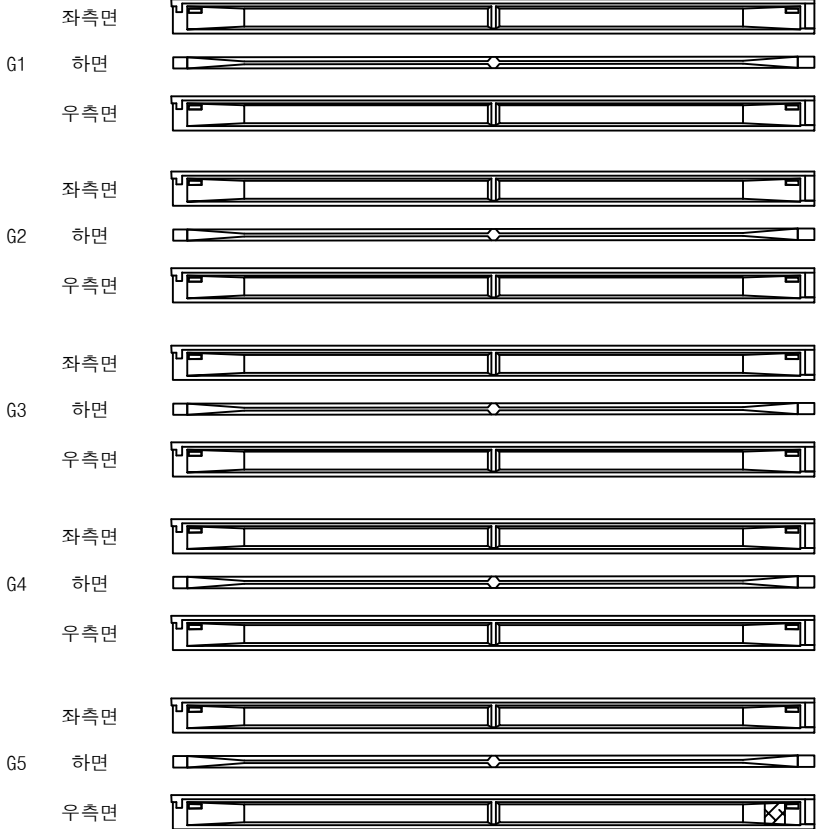
① 망상균열  
0.2X2.0X2.0  
P2

| 번호 | 구분 | 부재 | 손상내용 | 손상현황 | | | | | | 비고 |
|---|---|---|---|---|---|---|---|---|---|---|
| 1 | 23하 | 거더 | 망상균열 | 0.2 | 2.0 | 2.0 | 4.00 | m <sup>2</sup> | 1 | |
