상주영천고속도로 2024~2025년 시설물 안전점검 용역  
(2024년 하반기 정기안전점검)

# 외 관 조 사 망 도

도림천교

2024.11

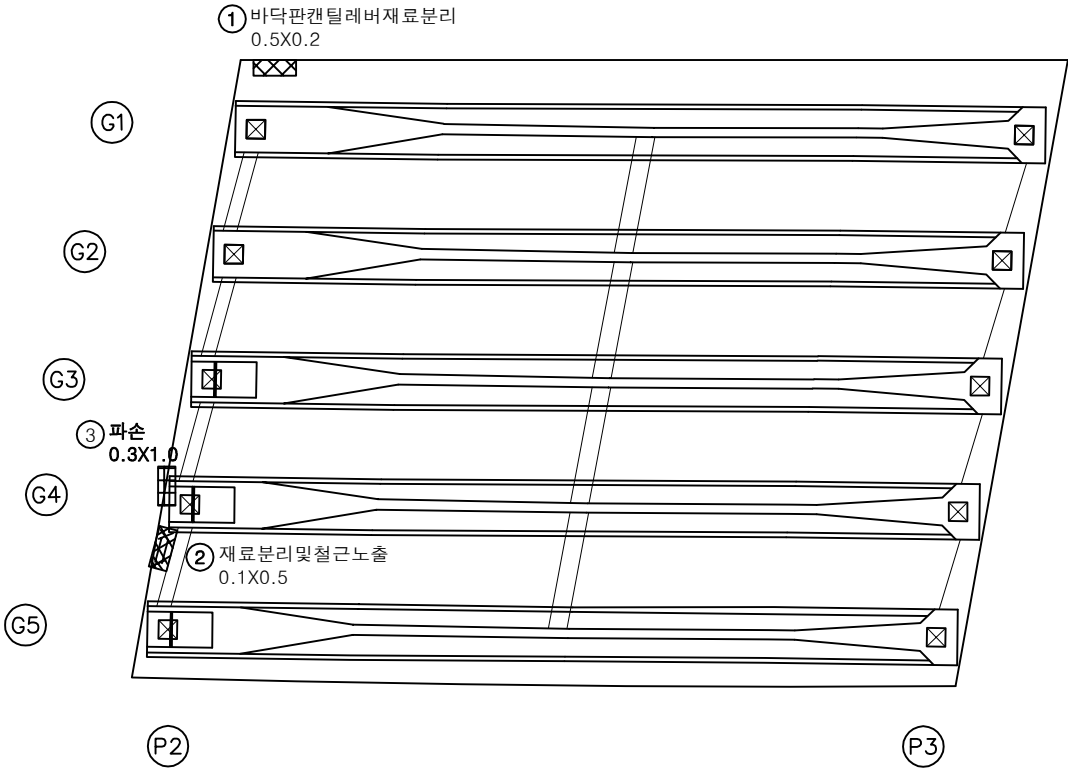
| 번호 | 구분 | 부재 | 손상내용 | 손상현황 | | | | | | 비고 |
|---|---|---|---|---|---|---|---|---|---|---|
| 1 | 21하 | 바닥판 | 캔틸레버 재료분리 | | 0.5 | 0.2 | 0.10 | m <sup>2</sup> | 1 | |
| 2 | 21하 | 바닥판 | 재료분리 및 철근노출 | | 0.1 | 0.5 | 0.05 | m <sup>2</sup> | 1 | |
| 3 | 23하 | 바닥판 | 파손 | | 0.3 | 1.0 | 0.30 | m <sup>2</sup> | 1 | |

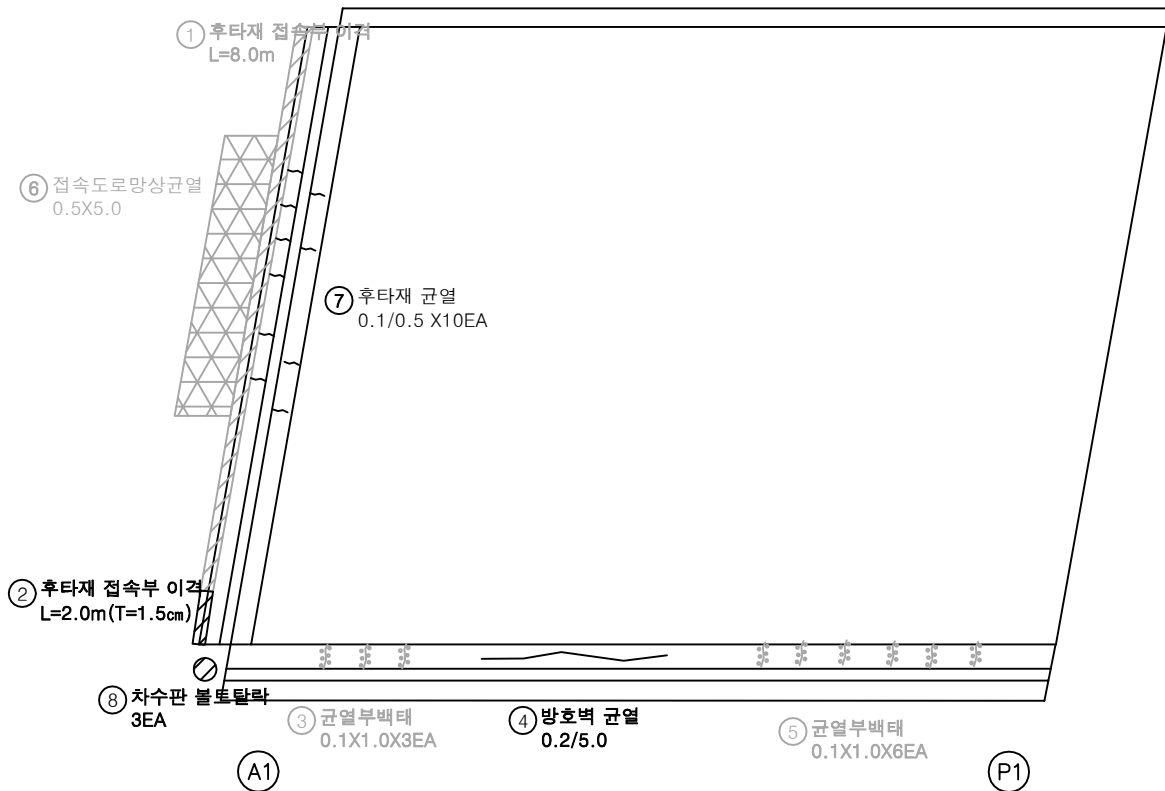
| 번호 | 구분 | 부재 | 손상내용 | 손상현황 | | | | | | 비고 |
|---|---|---|---|---|---|---|---|---|---|---|
| 3 | 19하 | 방호벽 | 균열부백태 | | 0.1 | 1.0 | 0.30 | ㎡ | 3 | 21상 보수 |
| 4 | 19하 | 방호벽 | 방호벽 균열 | 0.2 | 5.0 | | 5.00 | m | 1 | |
| 5 | 19하 | 방호벽 | 균열부백태 | | 0.1 | 1.0 | 0.60 | ㎡ | 6 | 21상 보수 |
| 6 | 19하 | 교면포장 | 접속도로 망상균열 | | 0.5 | 5.0 | 2.50 | ㎡ | 1 | 23상 보수 |
| 7 | 21하 | 신축이음 | 후타재 균열 | 0.1 | 0.5 | | 5.00 | m | 10 | |
