상주영천고속도로 2024~2025년 시설물 안전점검 용역  
(2024년 하반기 정기안전점검)

# 외 관 조 사 망 도

도림천교

2024.11

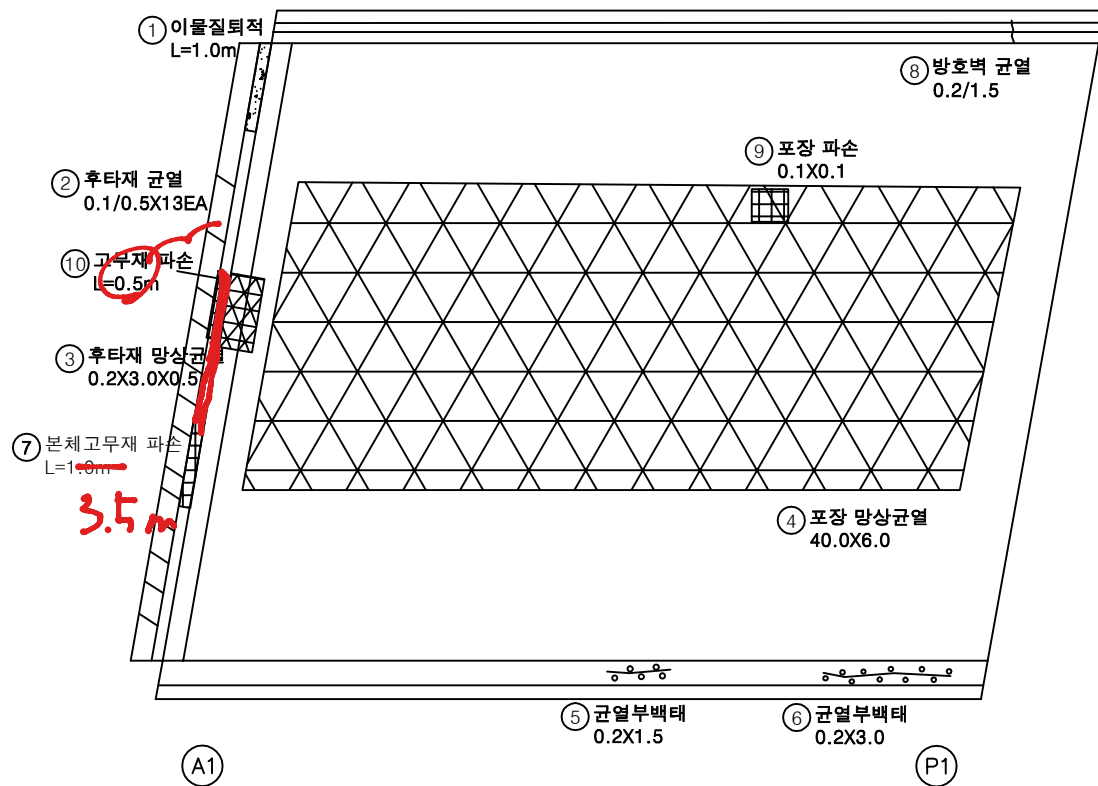
| 번호 | 구분 | 부재 | 손상내용 | 손상현황 | | | | | 비고 |
|---|---|---|---|---|---|---|---|---|---|
| 1 | 19하 | 신축이음 | 이물질퇴적 | | 1.0 | | 1.00 | m | 1 |
| 2 | 19하 | 신축이음 | 후타재 균열 | 0.1 | 0.5 | | 6.50 | m | 13 |
| 3 | 19하 | 신축이음 | 후타재 망상균열 | 0.2 | 3.0 | 0.5 | 1.50 | m <sup>2</sup> | 1 |
| 4 | 19하 | 교면포장 | 포장 망상균열 | | 40.0 | 6.0 | 240.00 | m <sup>2</sup> | 1 |
| 5 | 19하 | 중분대 | 균열부백태 | | 0.2 | 1.5 | 0.30 | m <sup>2</sup> | 1 |
| 6 | 19하 | 중분대 | 균열부백태 | | 0.2 | 3.0 | 0.60 | m <sup>2</sup> | 1 |
| 7 | 21하 | 신축이음 | 고무재 파손 | | 1.0 | | 1.00 | m | 1 |
| 8 | 21하 | 방호벽 | 방호벽 균열 | 0.2 | 1.5 | | 1.50 | m | 1 |
| 9 | 23하 | 교면포장 | 포장 파손 | 0.1 | 0.1 | | 0.01 | m <sup>2</sup> | 1 |
| 10 | 24하 | 신축이음 | 고무재 파손 | | 0.5 | | 0.50 | m | 1 |

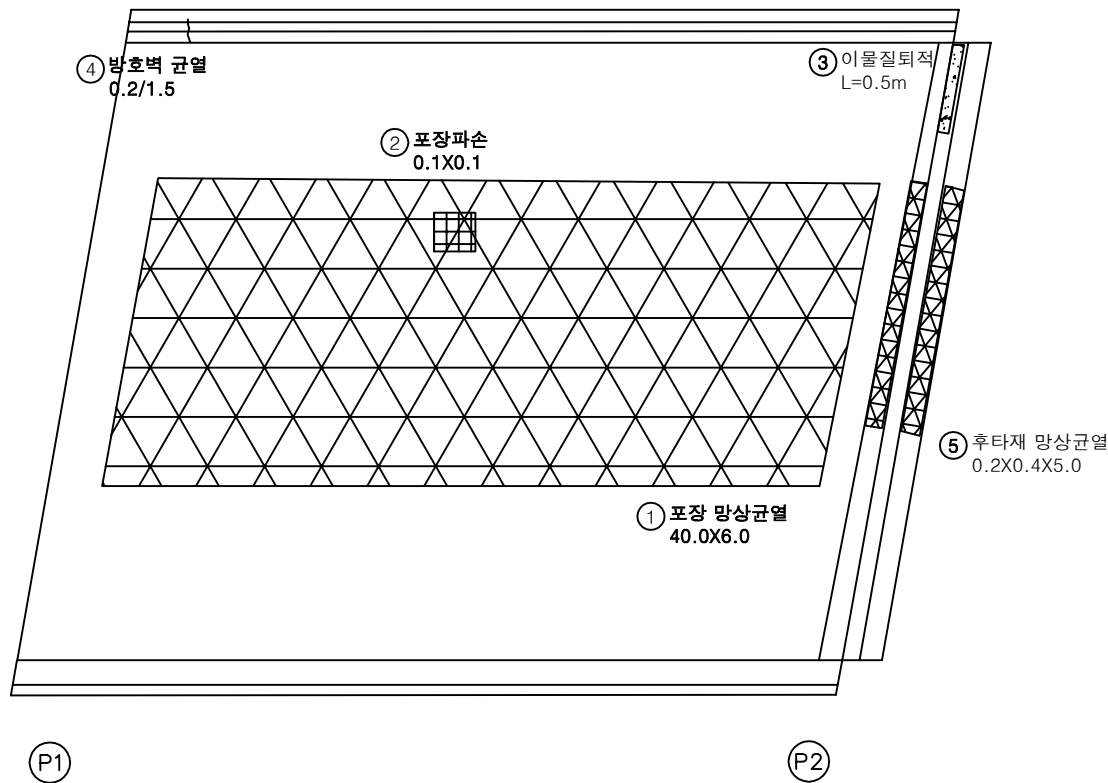
| 번호 | 구분 | 부재 | 손상내용 | 손상현황 | | | | | | 비고 |
|---|---|---|---|---|---|---|---|---|---|---|
| 1 | 19하 | 교면포장 | 포장 망상균열 | | 40.0 | 6.0 | 240.00 | m <sup>2</sup> | 1 | |
| 2 | 19하 | 교면포장 | 포장 파손 | | 0.1 | 0.1 | 0.01 | m <sup>2</sup> | 1 | |
| 3 | 19하 | 신속이음 | 이물질퇴적 | | 0.5 | | 0.50 | m | 1 | |
| 4 | 21하 | 방호벽 | 방호벽 균열 | 0.2 | 1.5 | | 1.50 | m | 1 | |
| 5 | 21하 | 신속이음 | 후타재 망상균열 | 0.2 | 0.4 | 5.0 | 2.00 | m <sup>2</sup> | 1 | |

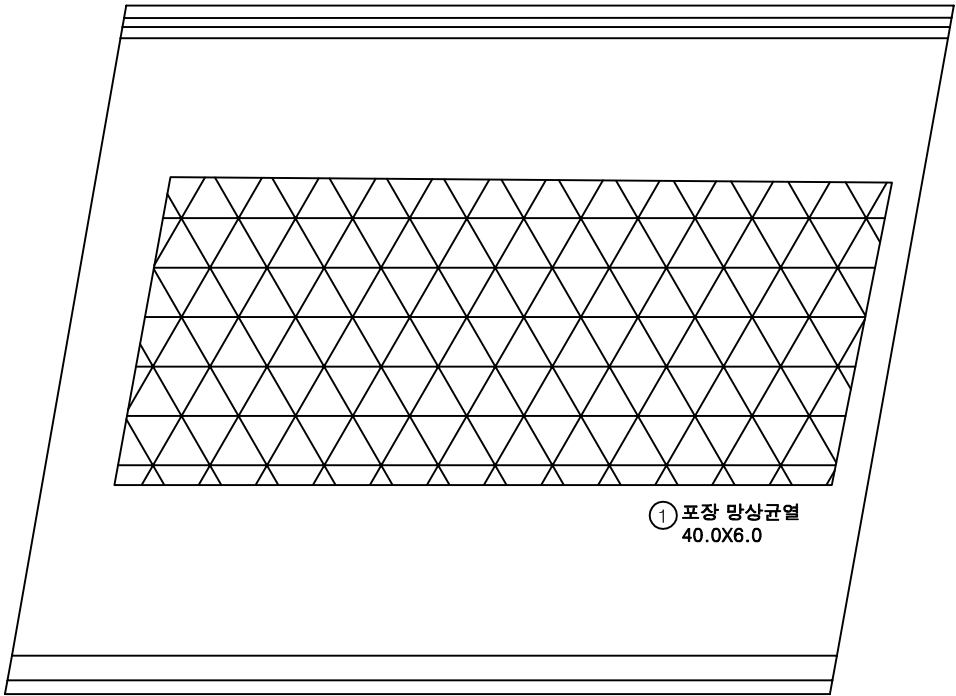
| 번호 | 구분 | 부재 | 손상내용 | 손상현황 | | | | | | 비고 |
|---|---|---|---|---|---|---|---|---|---|---|
| 1 | 19하 | 교면포장 | 포장 망상균열 | | 40.0 | 6.0 | 240.00 | m <sup>2</sup> | 1 | |

① 포장 망상균열  
40.0X6.0

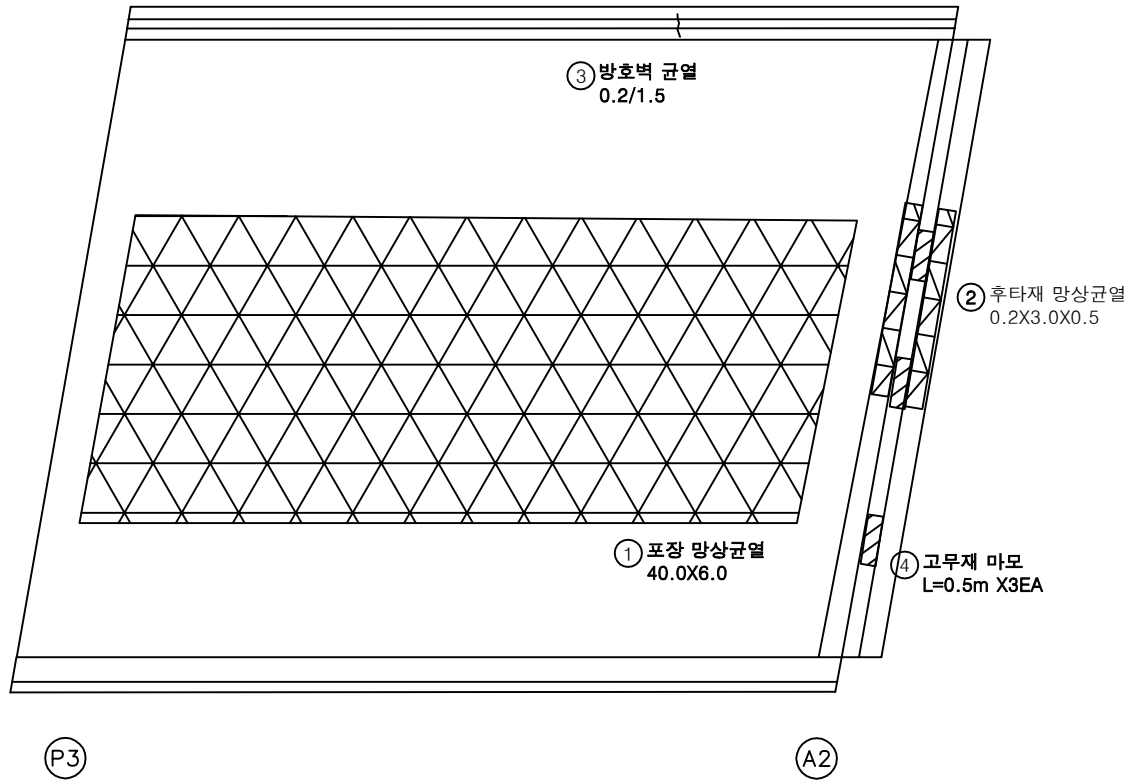
| 번호 | 구분 | 부재 | 손상내용 | 손상현황 | | | | | | 비고 |
|---|---|---|---|---|---|---|---|---|---|---|
| 1 | 19하 | 교면포장 | 포장 망상균열 | | 40.0 | 6.0 | 240.00 | m <sup>2</sup> | 1 | |
| 2 | 19하 | 신축이음 | 후타재 망상균열 | 0.2 | 3.0 | 0.5 | 1.50 | m <sup>2</sup> | 1 | |
| 3 | 21하 | 방호벽 | 방호벽 균열 | 0.2 | 1.5 | | 1.50 | m | 1 | |
| 4 | 23하 | 신축이음 | 고무재 마모 | | 0.5 | | 1.50 | m | 3 | |
