상주영천고속도로 2024~2025년 시설물 안전점검 용역  
(2024년 하반기 정기안전점검)

# 외 관 조 사 망 도

도림천교

2024.11

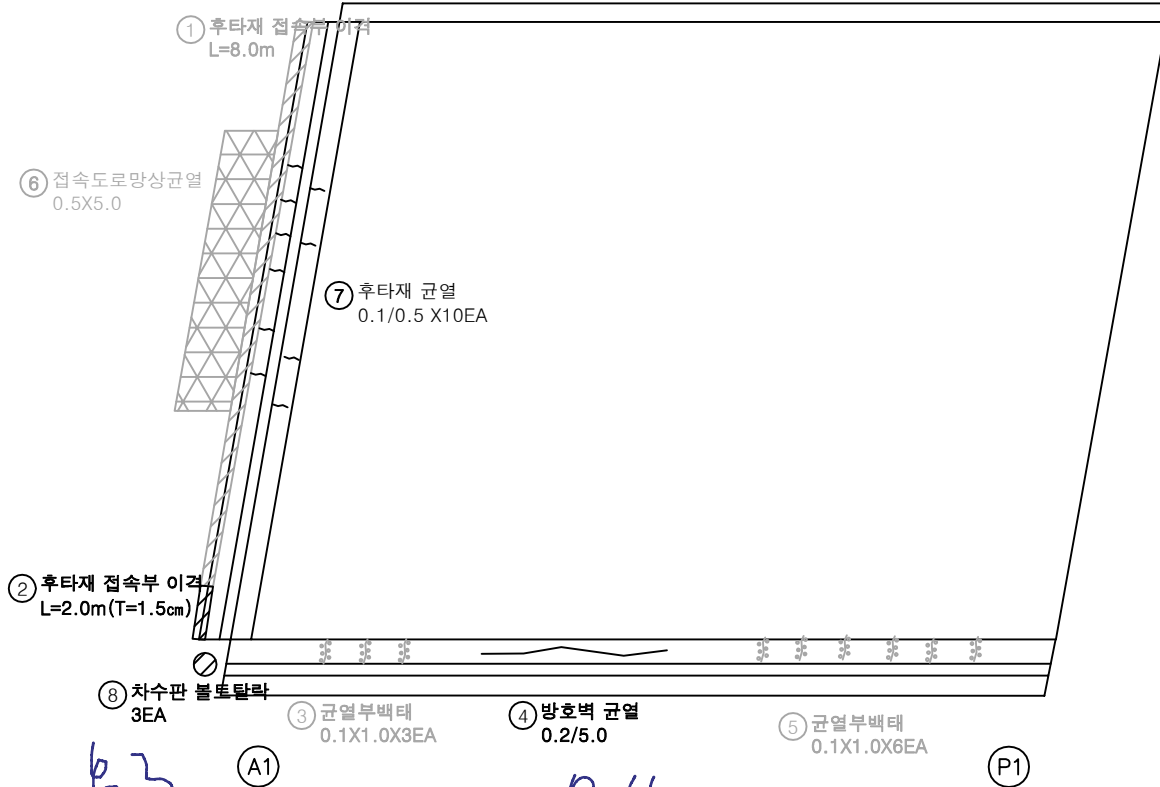
ID : 도림천교 슬래브상면 S1 (영천방향)

| 번호 | 구분 | 부재 | 손상내용 | 손상현황 | | | | | | 비 고 |
|---|---|---|---|---|---|---|---|---|---|---|
| 1 | 19하 | 교면포장 | 후타재 접속부 이격 | | 8.0 | | 8.00 | m | 1 | 23상 보수 |
| 2 | 19하 | 교면포장 | 후타재 접속부 이격 | | 2.0 | | 2.00 | m | 1 | (T=1.5m) |
| 3 | 19하 | 방호벽 | 균열부백태 | | 0.1 | 1.0 | 0.30 | m | 3 | 21상 보수 |
| 4 | 19하 | 방호벽 | 방호벽 균열 | 0.2 | 5.0 | | 5.00 | m | 1 | |
| 5 | 19하 | 방호벽 | 균열부백태 | | 0.1 | 1.0 | 0.60 | m | 6 | 21상 보수 |
| 6 | 19하 | 교면포장 | 접속도로 망상균열 | | 0.5 | 5.0 | 2.50 | m | 1 | 23상 보수 |
| 7 | 21하 | 신축이음 | 후타재 균열 | 0.1 | 0.5 | | 5.00 | m | 10 | |
| 8 | 23하 | 신축이음 | 차수판 볼트탈락 | | | | 3.00 | EA | 3 | |

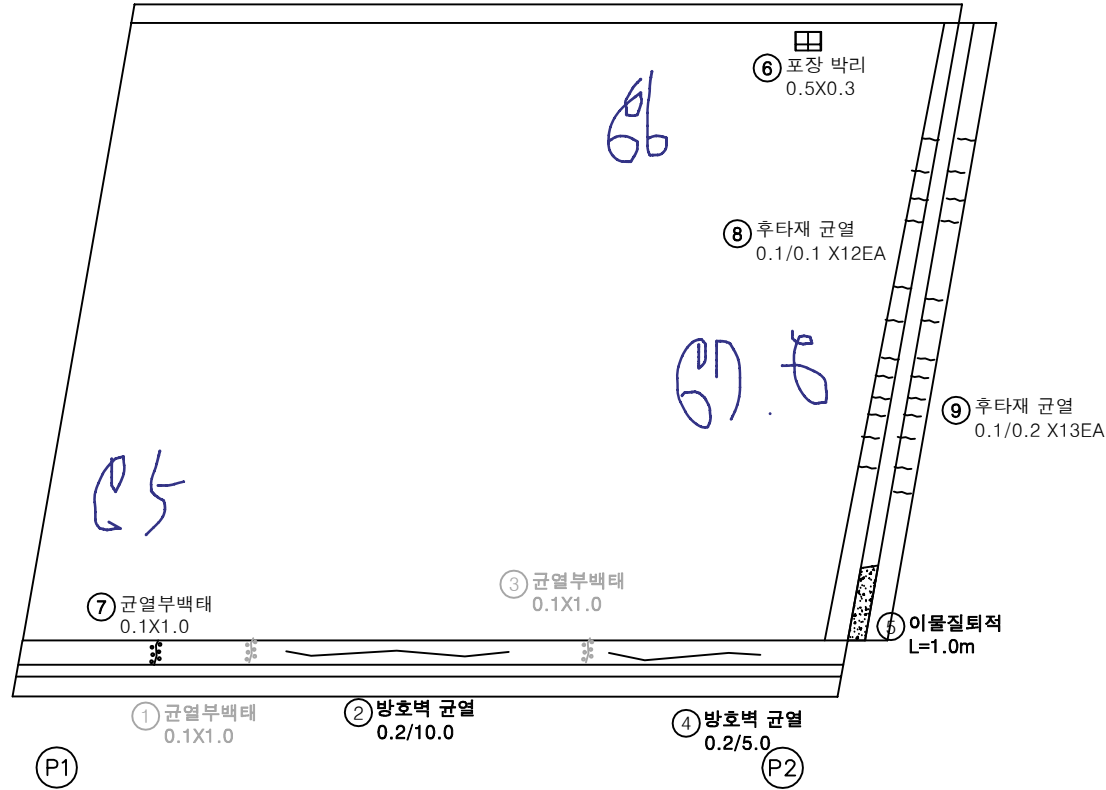
ID : 도림천교 슬래브상면 S2 (영천방향)

| 번호 | 구분 | 부재 | 손상내용 | 손상현황 | | | | | | 비 고 |
|---|---|---|---|---|---|---|---|---|---|---|
| 1 | 19하 | 방호벽 | 균열부백태 | | 0.1 | 1.0 | 0.10 | m <sup>2</sup> | 1 | 21하 보수 |
| 2 | 19하 | 방호벽 | 방호벽 균열 | 0.2 | 10.0 | | 10.00 | m | 1 | |
| 3 | 19하 | 방호벽 | 균열부백태 | | 0.1 | 1.0 | 0.10 | m <sup>2</sup> | 1 | 21하 보수 |
| 4 | 19하 | 방호벽 | 방호벽 균열 | 0.2 | 5.0 | | 5.00 | m | 1 | |
| 5 | 19하 | 신축이음 | 이물질퇴적 | | 1.0 | | 1.00 | m | 1 | |
| 6 | 21하 | 교면포장 | 포장 박리 | | 0.5 | 0.3 | 0.15 | m <sup>2</sup> | 1 | |
| 7 | 21하 | 방호벽 | 균열부백태 | | 0.1 | 1.0 | 0.10 | m <sup>2</sup> | 1 | |
| 8 | 23하 | 신축이음 | 후타재 균열 | 0.1 | 0.1 | | 1.20 | m | 12 | |
| 9 | 23하 | 신축이음 | 후타재 균열 | 0.1 | 0.2 | | 2.60 | m | 13 | |

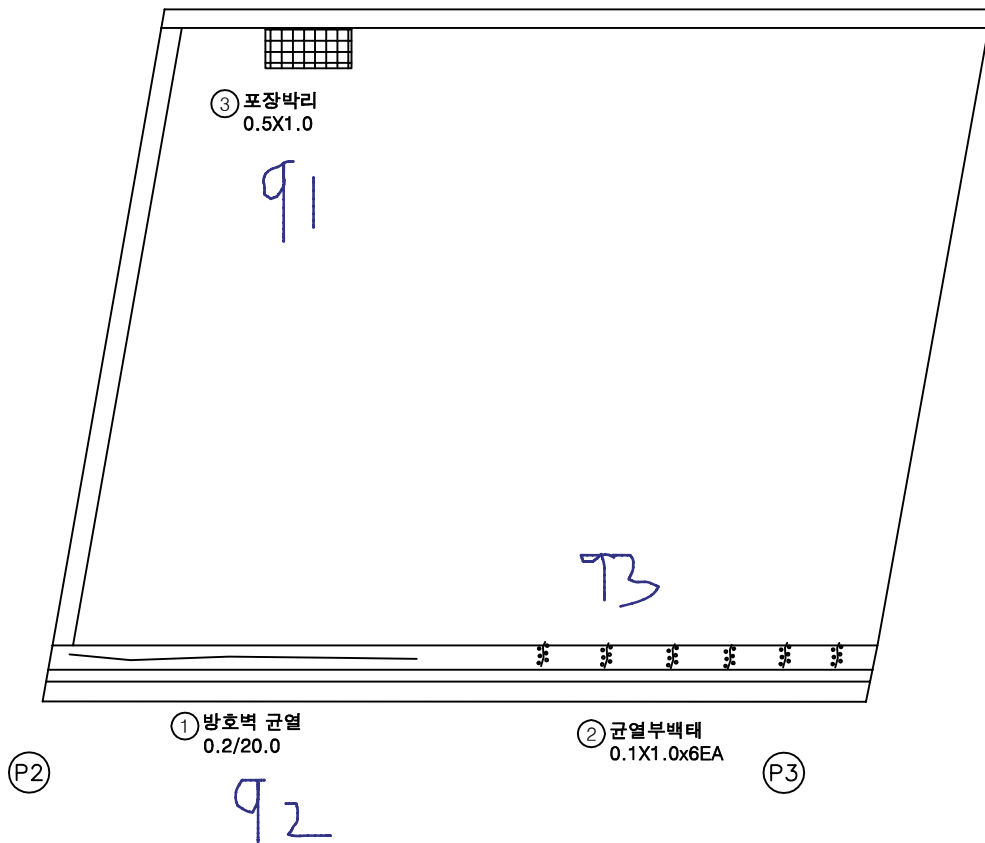
ID : 도림천교 슬래브상면 S3 (영천방향)

| 번호 | 구분 | 부재 | 손상내용 | 손상현황 | | | | | 비고 |
|---|---|---|---|---|---|---|---|---|---|
| 1 | 19하 | 방호벽 | 방호벽 균열 | 0.2 | 20.0 | | 20.00 | m | 1 |
| 2 | 19하 | 방호벽 | 균열부백태 | | 0.1 | 1.0 | 0.60 | m <sup>2</sup> | 6 |
| 3 | 19하 | 교면포장 | 포장 박리 | | 0.5 | 1.0 | 0.50 | m <sup>2</sup> | 1 |

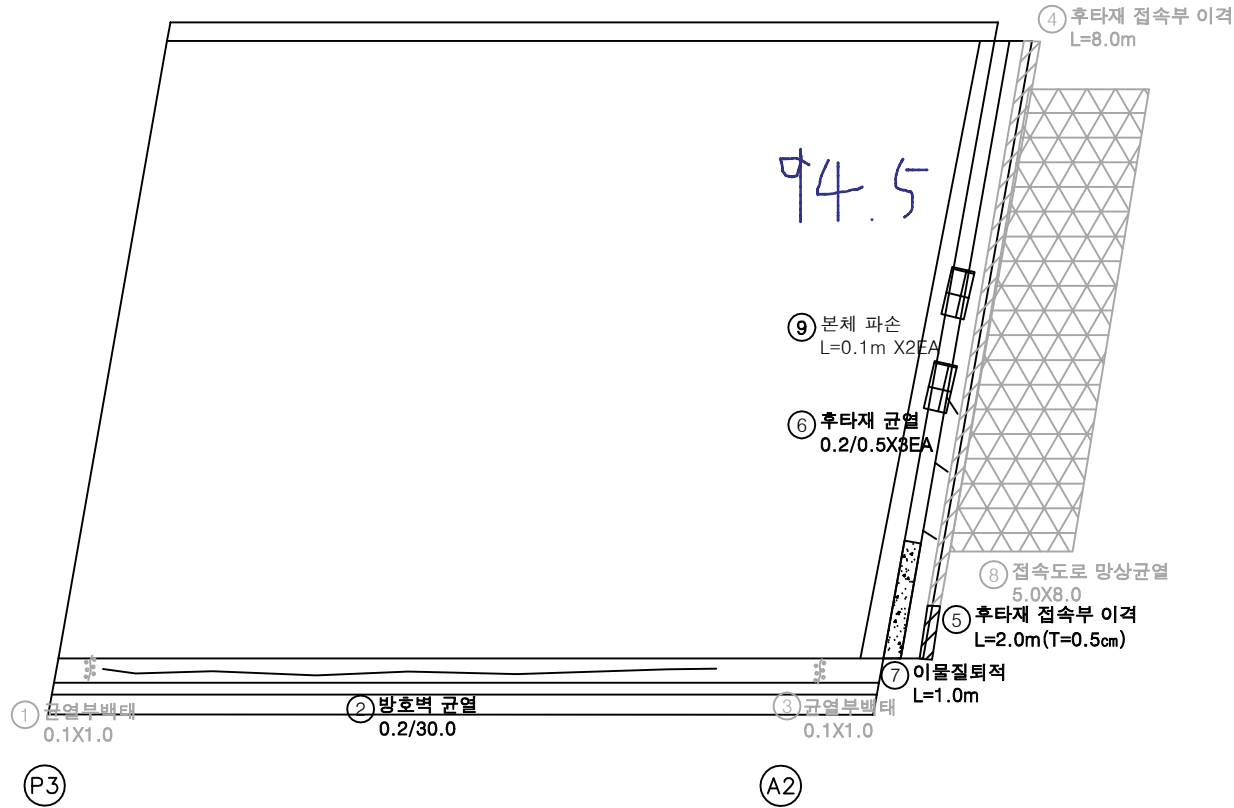
| 번호 | 구분 | 부재 | 손상내용 | 손상현황 | | | | | | 비고 |
|---|---|---|---|---|---|---|---|---|---|---|
| 1 | 19하 | 방호벽 | 균열부백태 | | 0.1 | 1.0 | 0.10 | m | 1 | 21형 보수 |
| 2 | 19하 | 방호벽 | 방호벽 균열 | 0.2 | 30.0 | | 30.00 | m | 1 | |
| 3 | 19하 | 방호벽 | 균열부백태 | | 0.1 | 1.0 | 0.10 | m | 1 | 21형 보수 |
| 4 | 19하 | 교면포장 | 후타재 접속부 이격 | | 8.0 | | 8.00 | m | 1 | 23상 보수 |
| 5 | 19하 | 교면포장 | 후타재 접속부 이격 | | 2.0 | | 2.00 | m | 1 | (T=0.5cm) |
| 6 | 19하 | 신축이음 | 후타재 균열 | 0.2 | 0.5 | | 1.50 | m | 3 | |
| 7 | 19하 | 신축이음 | 이물질퇴적 | | 1.0 | | 1.00 | m | 1 | |
| 8 | 19하 | 교면포장 | 접속도로 망상균열 | | 5.0 | 8.0 | 40.00 | m | 1 | 23상 보수 |
| 9 | 23하 | 신축이음 | 본체 파손 | | 0.1 | | 0.20 | m | 2 | |
