상주영천고속도로 2024~2025년 시설물 안전점검 용역  
(2024년 하반기 정기안전점검)

# 외 관 조 사 망 도

도림천교

2024.11

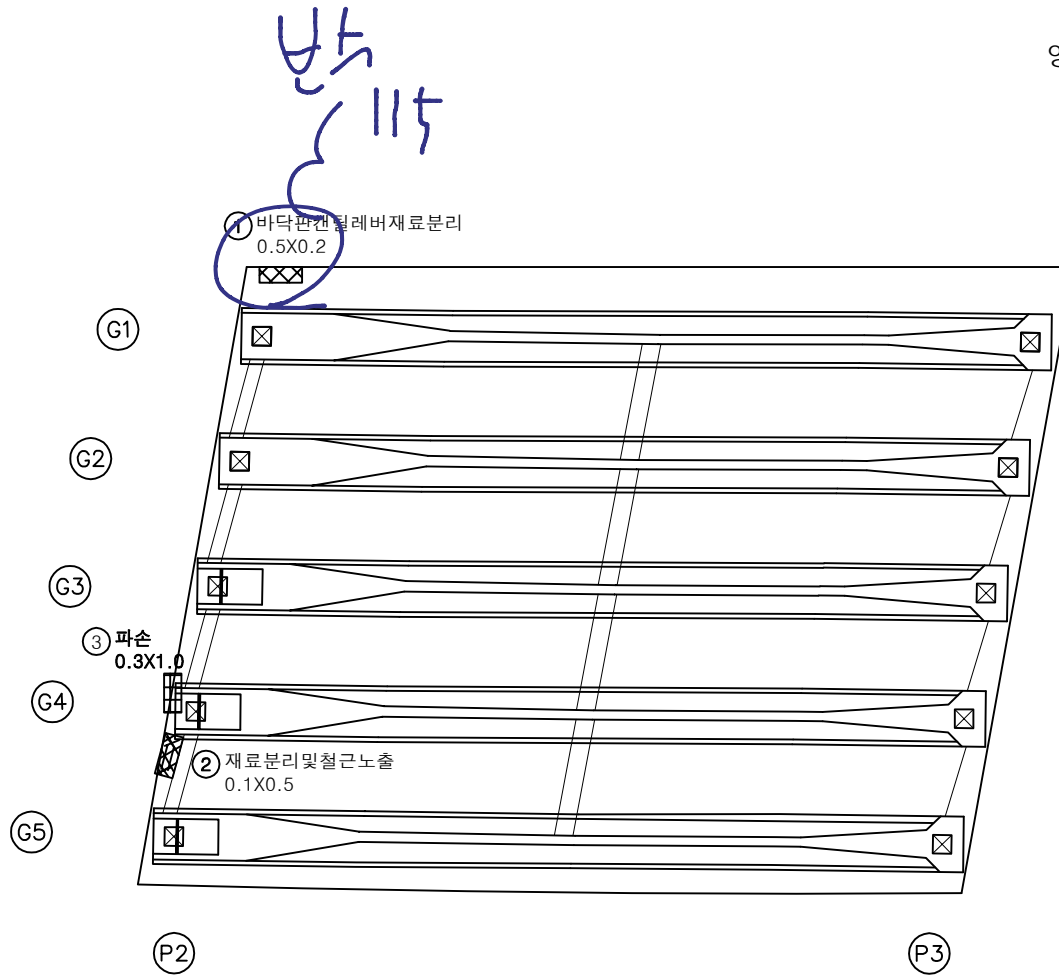
| 번호 | 구분 | 부재 | 손상내용 | 손상현황 | | | | | | 비고 |
|---|---|---|---|---|---|---|---|---|---|---|
| 1 | 21하 | 바닥판 | 콘크리트 재료분리 | | 0.5 | 0.2 | 0.10 | m² | 1 | |
| 2 | 21하 | 바닥판 | 재료분리 및 철근노출 | | 0.1 | 0.5 | 0.05 | m² | 1 | |
| 3 | 23하 | 바닥판 | 파손 | | 0.3 | 1.0 | 0.30 | m² | 1 | |

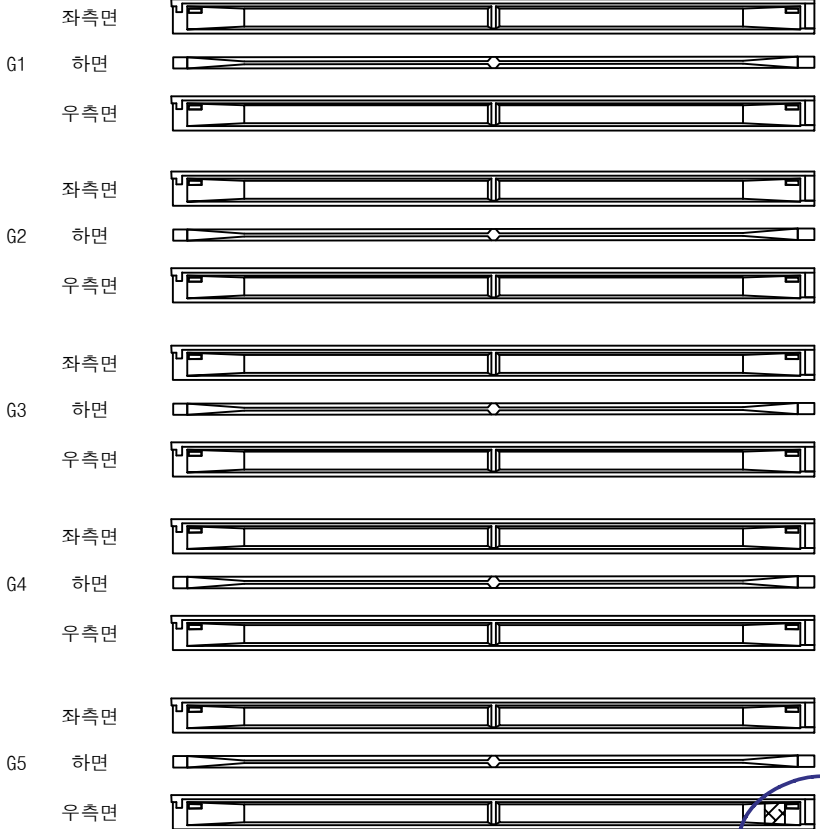
① 망상균열  
0.2X2.0X2.0

| 번호 | 구분 | 부재 | 손상내용 | 손상현황 | | | | | | 비 고 |
|---|---|---|---|---|---|---|---|---|---|---|
| 1 | 23하 | 거더 | 망상균열 | 0.2 | 2.0 | 2.0 | 4.00 | m <sup>2</sup> | 1 | |
