상주영천고속도로 2024~2025년 시설물 안전점검 용역  
(2024년 하반기 정기안전점검)

# 외 관 조 사 망 도

오미교

2024.11

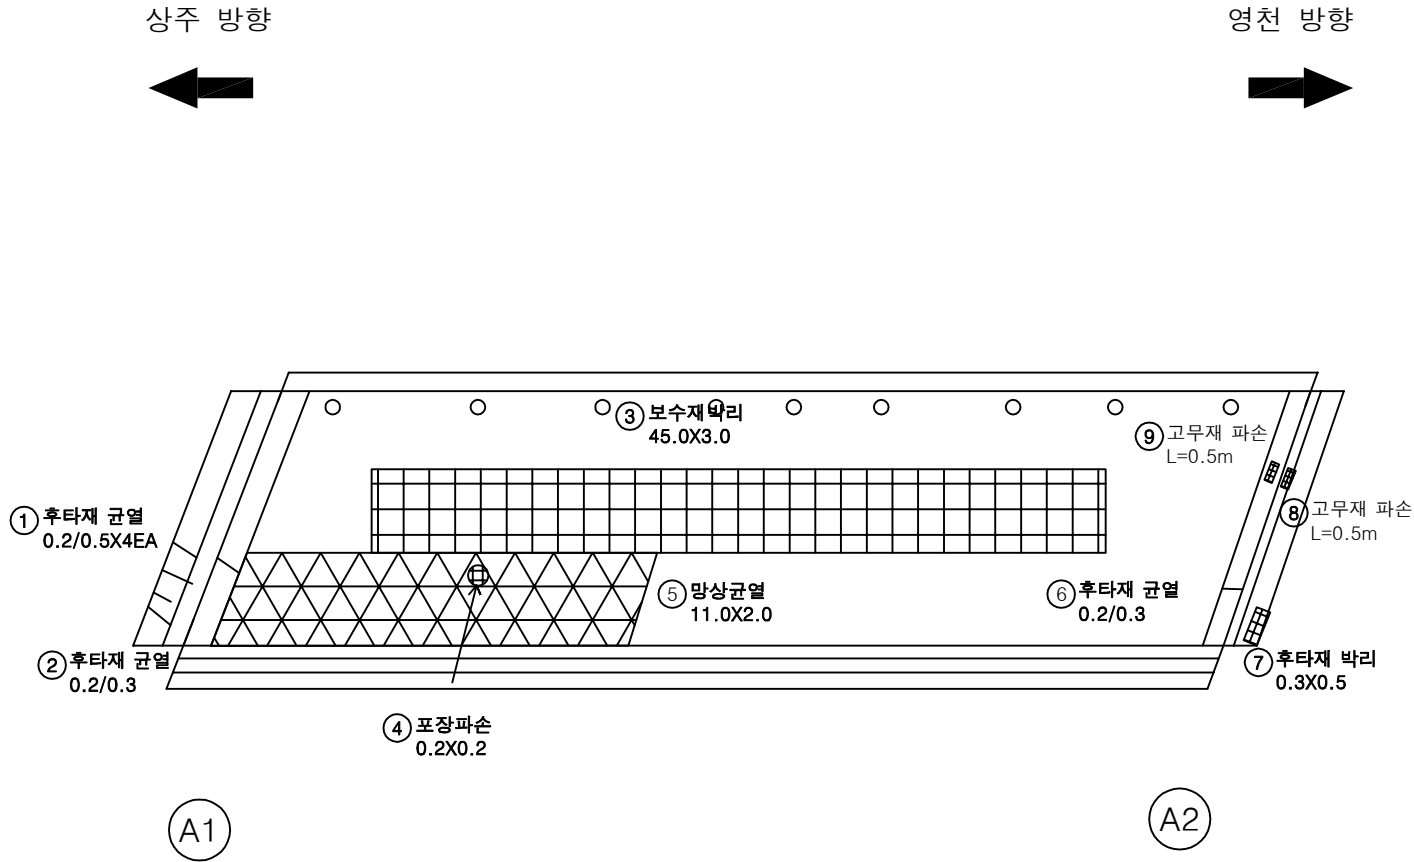
| 도 면 번 호 | 01 |

| 번호 | 구분 | 부재 | 손상내용 | 손상현황 | | | | | | 비 고 |
|---|---|---|---|---|---|---|---|---|---|---|
| 1 | 19하 | 신축이음 | 후타재 균열 | 0.2 | 0.5 | | 2.00 | m | 4 | |
| 2 | 19하 | 신축이음 | 후타재 균열 | 0.2 | 0.3 | | 0.30 | m | 1 | |
| 3 | 19하 | 교면포장 | 포장 보수재박리 | | 45.0 | 3.0 | 135.00 | m <sup>2</sup> | 1 | |
| 4 | 19하 | 교면포장 | 포장 파손 | | 0.2 | 0.2 | 0.04 | m <sup>2</sup> | 1 | |
| 5 | 19하 | 교면포장 | 포장 망상균열 | | 11.0 | 2.0 | 22.00 | m <sup>2</sup> | 1 | |
| 6 | 19하 | 신축이음 | 후타재 균열 | 0.2 | 0.3 | | 0.30 | m | 1 | |
| 7 | 19하 | 신축이음 | 후타재 박리 | | 0.3 | 0.5 | 0.15 | m <sup>2</sup> | 1 | |
| 8 | 20하 | 신축이음 | 고무재 파손 | | 0.5 | | 0.50 | m | 1 | |
| 9 | 21하 | 신축이음 | 고무재 파손 | | 0.5 | | 0.50 | m | 1 | |
