상주영천고속도로 2024~2025년 시설물 안전점검 용역  
(2024년 하반기 정기안전점검)

# 외 관 조 사 망 도

오미교

2024.11

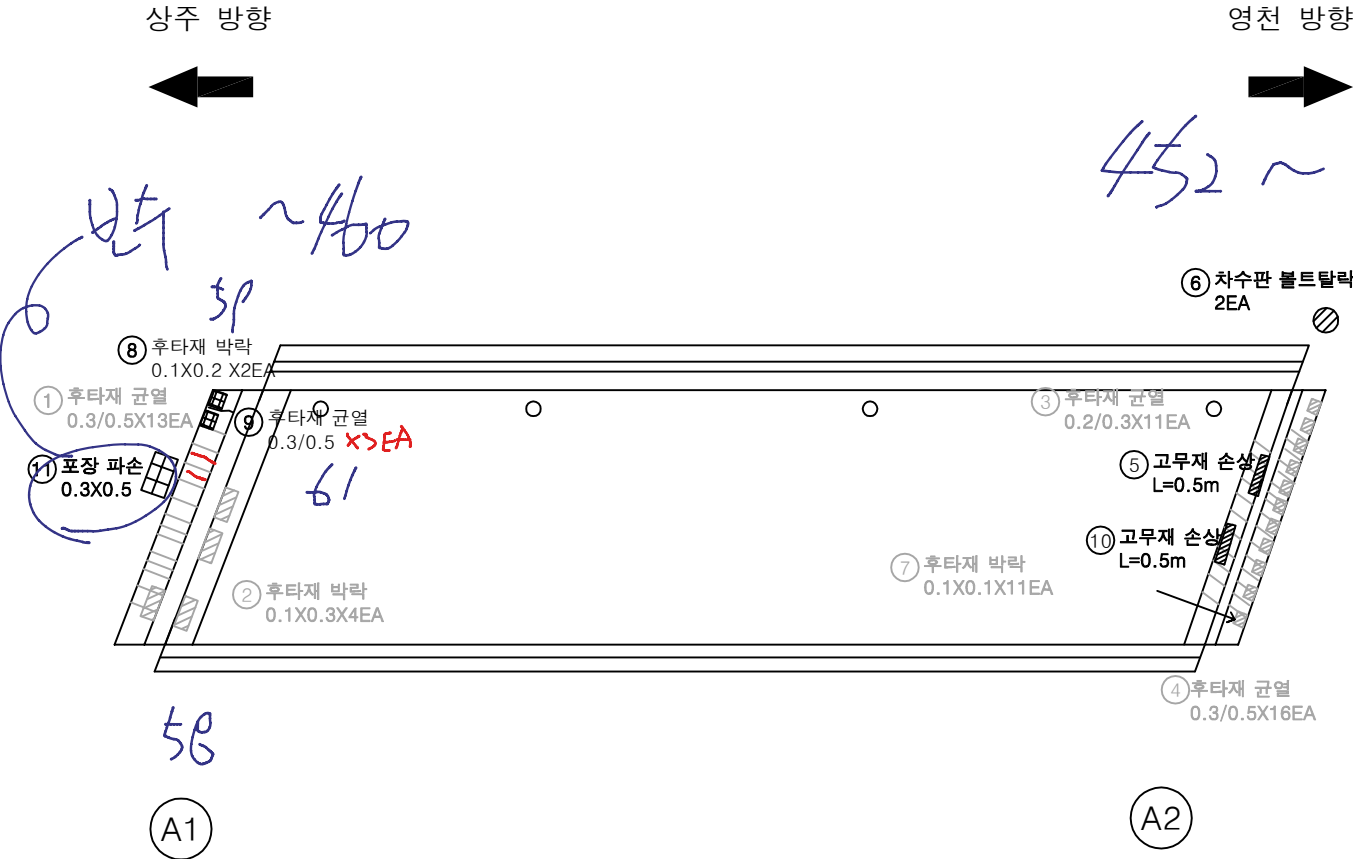
| 도면번호 | 01 |

| 번호 | 구분 | 부재 | 손상내용 | 손상현황 | | | | | 개소 | 비고 |
|---|---|---|---|---|---|---|---|---|---|---|
| 1 | 19하 | 신축이음 | 후타재 균열 | 0.3 | 0.5 | | 6.50 | m | 13 | 21'상 보수 |
| 2 | 19하 | 신축이음 | 후타재 박리 | | 0.1 | 0.3 | 0.12 | m <sup>2</sup> | 4 | 21'상 보수 |
| 3 | 19하 | 신축이음 | 후타재 균열 | 0.2 | 0.3 | | 3.30 | m | 11 | 21'상 보수 |
| 4 | 19하 | 신축이음 | 후타재 균열 | 0.3 | 0.5 | | 8.00 | m | 16 | 21'상 보수 |
| 5 | 19하 | 신축이음 | 고무재 손상 | | 0.5 | | 0.50 | m | 1 | |
| 6 | 19하 | 신축이음 | 차수판 볼트탈락 | | | | 2.00 | EA | 2 | |
| 7 | 19하 | 신축이음 | 후타재 박락 | | 0.1 | 0.1 | 0.11 | m <sup>2</sup> | 11 | 21'상 보수 |
| 8 | 23하 | 신축이음 | 후타재 박락 | | 0.1 | 0.2 | 0.04 | m <sup>2</sup> | 2 | |
| 9 | 23하 | 신축이음 | 후타재 균열 | 0.3 | 0.5 | | 0.50 | m | 1 | |
| 10 | 23하 | 신축이음 | 고무재 손상 | | 0.5 | | 0.50 | m | 1 | |
| 11 | 24하 | 교면포장 | 포장 파손 | | 0.3 | 0.5 | 0.15 | m <sup>2</sup> | 1 | |

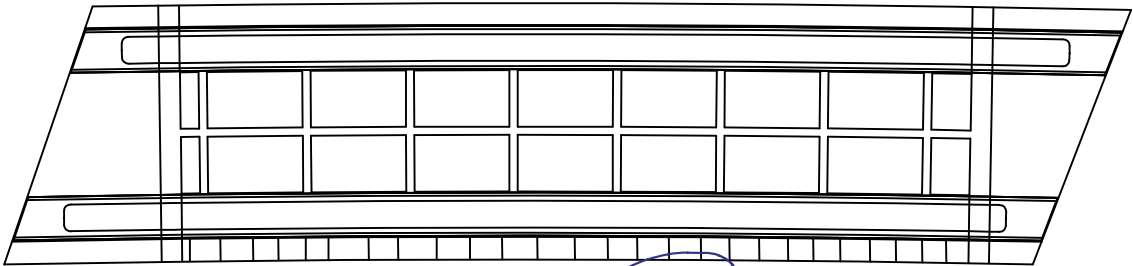
| 도면번호 | 02 |

① 0.2/0.3X26FA  
462 반식

| 번호 | 구분 | 부재 | 손상내용 | 손상현황 | | | | | | 비고 |
|---|---|---|---|---|---|---|---|---|---|---|
| 1 | 19하 | 바닥판 | 균열(0.3mm미만) | 0.2 | 0.3 | | 7.80 | m | 26 | |

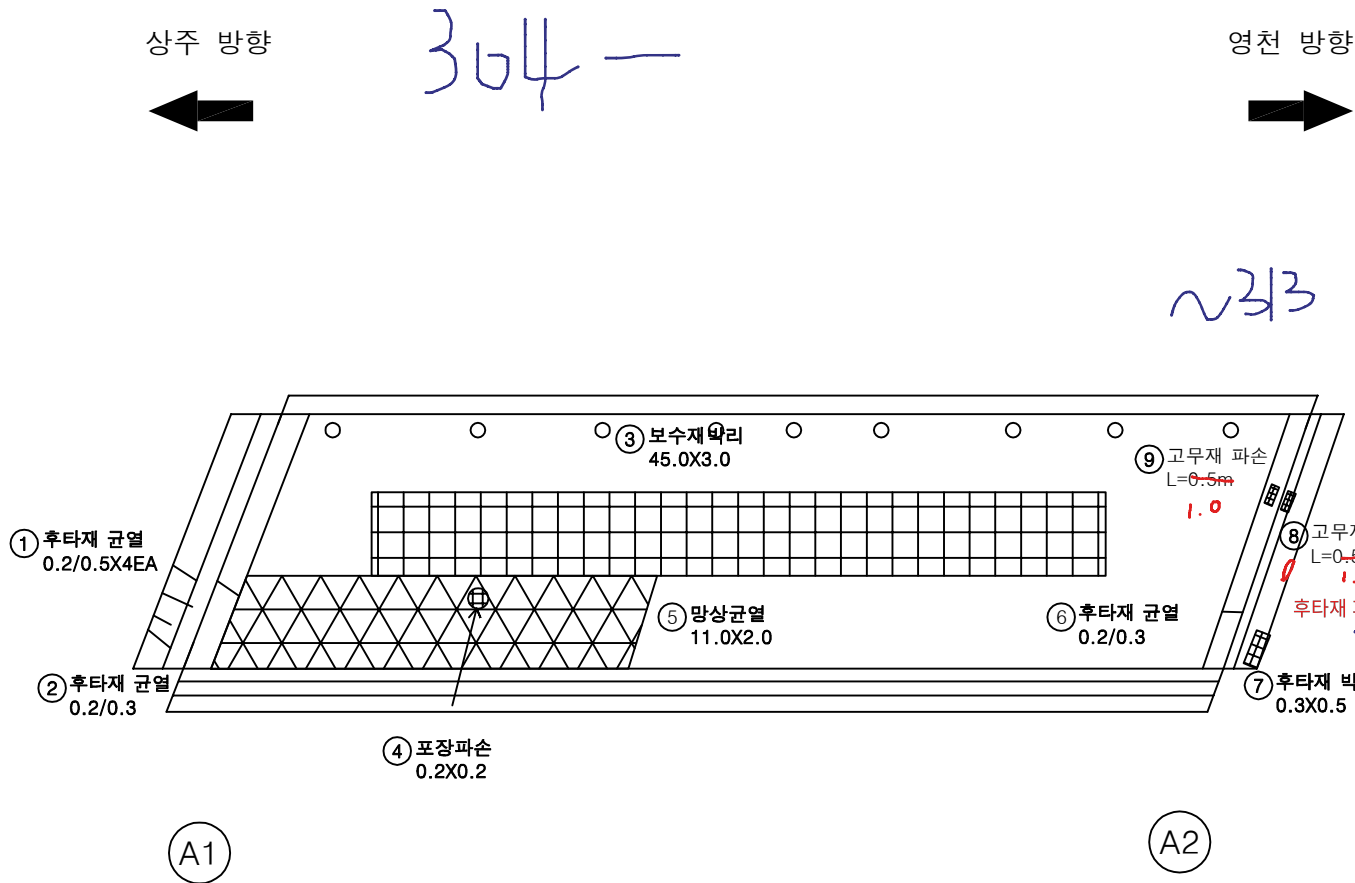
| 도면번호 | 01 |

| 번호 | 구분 | 부재 | 손상내용 | 손상현황 | | | | | | 비 고 |
|---|---|---|---|---|---|---|---|---|---|---|
| 1 | 19하 | 신축이음 | 후타재 균열 | 0.2 | 0.5 | | 2.00 | m | 4 | |
| 2 | 19하 | 신축이음 | 후타재 균열 | 0.2 | 0.3 | | 0.30 | m | 1 | |
| 3 | 19하 | 교면포장 | 포장 보수재박리 | | 45.0 | 3.0 | 135.00 | m <sup>2</sup> | 1 | |
| 4 | 19하 | 교면포장 | 포장 파손 | | 0.2 | 0.2 | 0.04 | m <sup>2</sup> | 1 | |
| 5 | 19하 | 교면포장 | 포장 망상균열 | | 11.0 | 2.0 | 22.00 | m <sup>2</sup> | 1 | |
| 6 | 19하 | 신축이음 | 후타재 균열 | 0.2 | 0.3 | | 0.30 | m | 1 | |
| 7 | 19하 | 신축이음 | 후타재 박리 | | 0.3 | 0.5 | 0.15 | m <sup>2</sup> | 1 | |
| 8 | 20하 | 신축이음 | 고무재 파손 | | 0.5 | | 0.50 | m | 1 | |
| 9 | 21하 | 신축이음 | 고무재 파손 | | 0.5 | | 0.50 | m | 1 | |

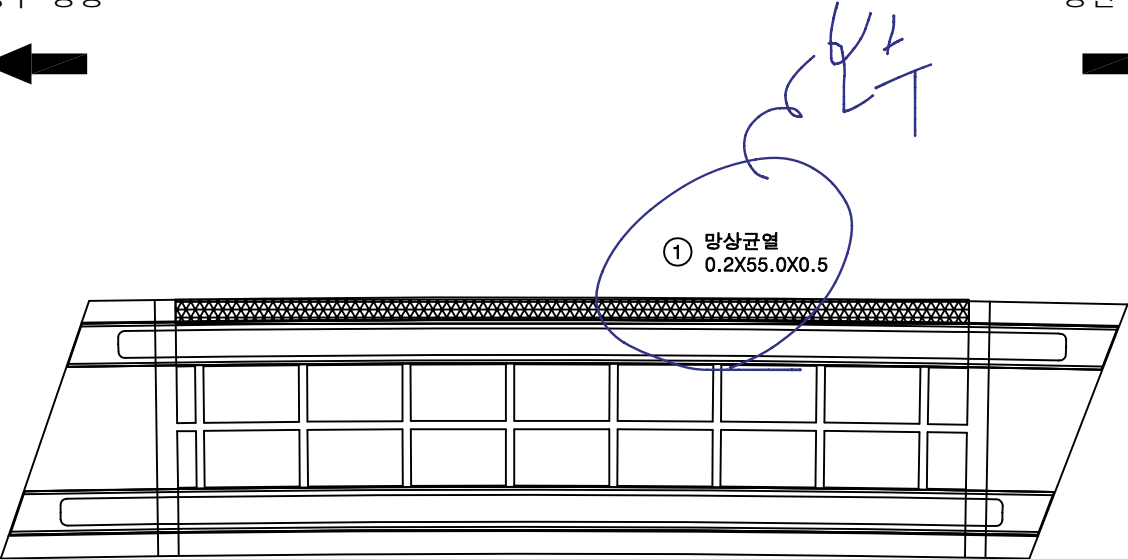
| 도면번호 | 02 |

| 번호 | 구분 | 부재 | 손상내용 | 손상현황 | | | | | | 비고 |
|---|---|---|---|---|---|---|---|---|---|---|
| 1 | 21하 | 바닥판 | 망상균열 | 0.2 | 55.0 | 0.5 | 27.50 | m <sup>2</sup> | 1 | |

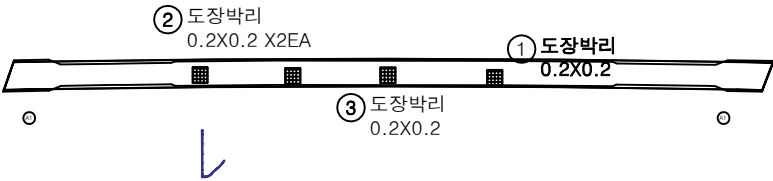
| 도면번호 | 03 |

| 번호 | 구분 | 부재 | 손상내용 | 손상현황 | | | | | | 비고 |
|---|---|---|---|---|---|---|---|---|---|---|
| 1 | 19하 | 거더외부 | 도장박리 | | 0.2 | 0.2 | 0.04 | m <sup>2</sup> | 1 | |
| 2 | 20하 | 거더외부 | 도장박리 | | 0.2 | 0.2 | 0.08 | m <sup>2</sup> | 2 | |
| 3 | 23하 | 거더외부 | 도장박리 | | 0.2 | 0.2 | 0.04 | m <sup>2</sup> | 1 | |

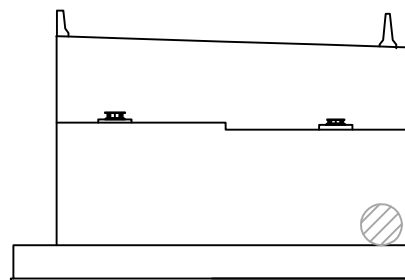
정면

① 배수관막힘  
2EA

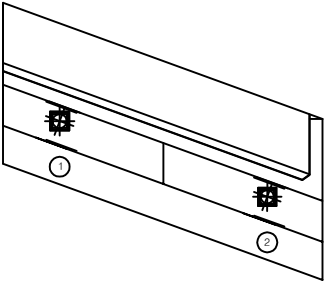
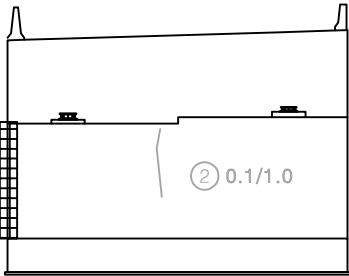
| 번호 | 구분 | 부재 | 손상내용 | 손상현황 | | | | | | 비고 |
|---|---|---|---|---|---|---|---|---|---|---|
| 2 | 19하 | 교대 | 균열 (0.3mm이만) | 0.1 | 1.0 | | 1.00 | m | 1 | 21'하 보수 |
