상주영천고속도로 2024~2025년 시설물 안전점검 용역  
(2024년 하반기 정기안전점검)

외 관 조 사 망 도  
군위터널(상주방향)

2024.11

(주)명성엔지니어링

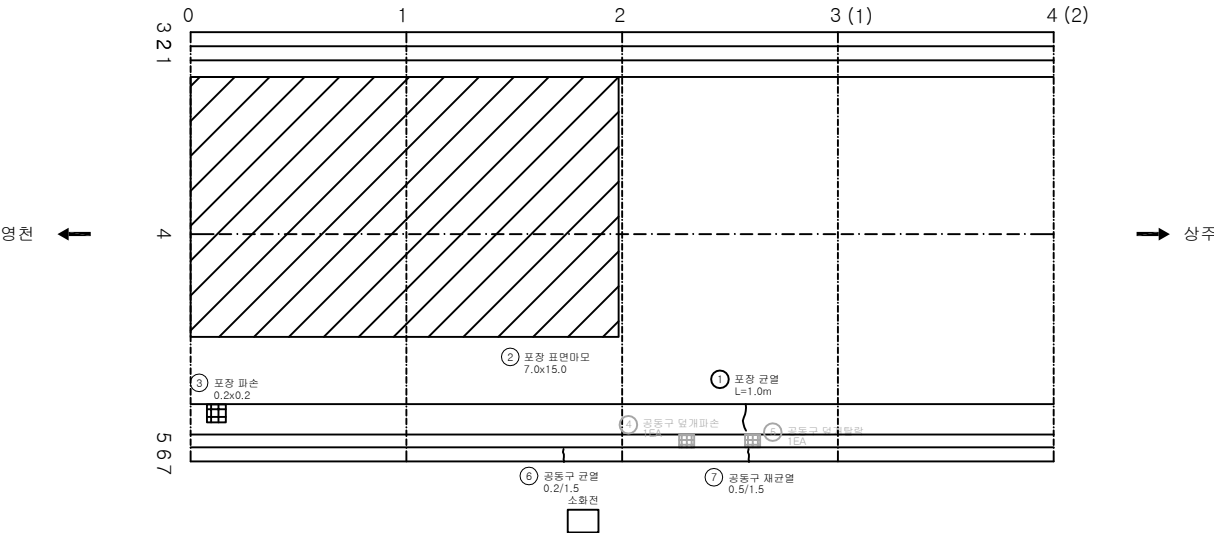
| 번 호 | 발 생 연 도 | 부 재 | 손 상 내 용 | 손 상 현 황 | | | | | | | 비 고 |
|---|---|---|---|---|---|---|---|---|---|---|---|
| 1 | 19하 | 포장 | 포장 균열 | | 1.0 | | 1.00 | m | 1 | 1.00 | |
| 2 | 20상 | 포장 | 포장 표면마모 | | 15.0 | 7.0 | 105.00 | m <sup>2</sup> | 1 | 105.00 | |
| 3 | 20상 | 포장 | 포장 파손 | | 0.2 | 0.2 | 0.04 | m <sup>2</sup> | 1 | 0.04 | |
| 4 | 19하 | 공동구 | 공동구 덮개파손 | | | | 1.00 | EA | 1 | 1.00 | 21'하 보수 |
| 5 | 19하 | 공동구 | 공동구 덮개열림 | | | | 1.00 | EA | 1 | 1.00 | 21'하 보수 |
| 6 | 20상 | 공동구 | 공동구 균열 | 0.2 | 1.5 | | 1.50 | m | 1 | 1.50 | |
| 7 | 20상 | 공동구 | 공동구 재균열 | 0.5 | 1.5 | | 1.50 | m | 1 | 1.50 | |

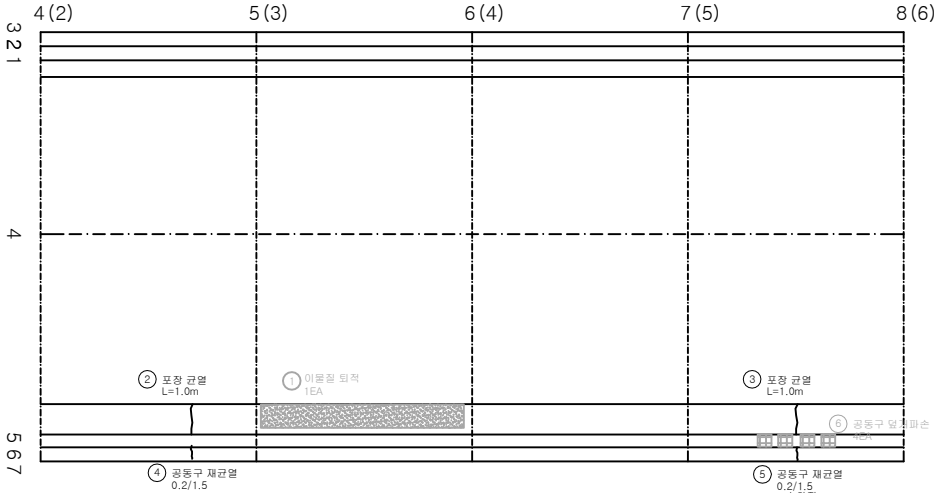
| 부식 | 좌굴, 변형 | 기 타 | 도 면 번 호<br>002 |

| 번 호 | 발 생 연 도 | 부 재 | 손 상 내 용 | 손 상 현 황 | | | | | | | 비 고 |
|---|---|---|---|---|---|---|---|---|---|---|---|
| 2 | 20상 | 포 장 | 포 장 균열 | | 1.0 | | 1.00 | m | 1 | 1.00 | |
| 3 | 20상 | 포 장 | 포 장 균열 | | 1.0 | | 1.00 | m | 1 | 1.00 | |
| 4 | 20상 | 공 동 구 | 공 동 구 재균열 | 0.2 | 1.5 | | 1.50 | m | 1 | 1.50 | |
| 5 | 20상 | 공 동 구 | 공 동 구 재균열 | 0.2 | 1.5 | | 1.50 | m | 1 | 1.50 | |

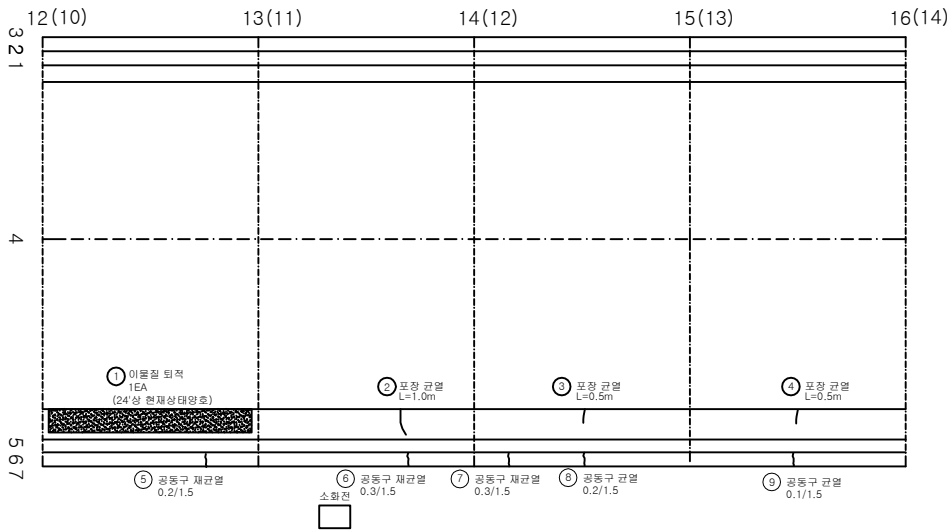
| 부식 | 좌굴, 변형 | 기 타 | 도 면 번 호<br>004 |

| 번 호 | 발 생 연 도 | 부 재 | 손 상 내 용 | 손 상 현 황 | | | | | | | 비 고 |
|---|---|---|---|---|---|---|---|---|---|---|---|
| 2 | 19하 | 포 장 | 포 장 균열 | | 1.0 | | 1.00 | m | 1 | 1.00 | |
| 3 | 19하 | 포 장 | 포 장 균열 | | 0.5 | | 0.50 | m | 1 | 0.50 | |
| 4 | 19하 | 포 장 | 포 장 균열 | | 0.5 | | 0.50 | m | 1 | 0.50 | |
| 5 | 20상 | 공 동 구 | 공 동 구 재균열 | 0.2 | 1.5 | | 1.50 | m | 1 | 1.50 | |
| 6 | 20상 | 공 동 구 | 공 동 구 재균열 | 0.3 | 1.5 | | 1.50 | m | 1 | 1.50 | |
| 7 | 20상 | 공 동 구 | 공 동 구 재균열 | 0.3 | 1.5 | | 1.50 | m | 1 | 1.50 | |
| 8 | 20상 | 공 동 구 | 공 동 구 균열 | 0.2 | 1.5 | | 1.50 | m | 1 | 1.50 | |
| 9 | 20상 | 공 동 구 | 공 동 구 균열 | 0.1 | 1.5 | | 1.50 | m | 1 | 1.50 | |

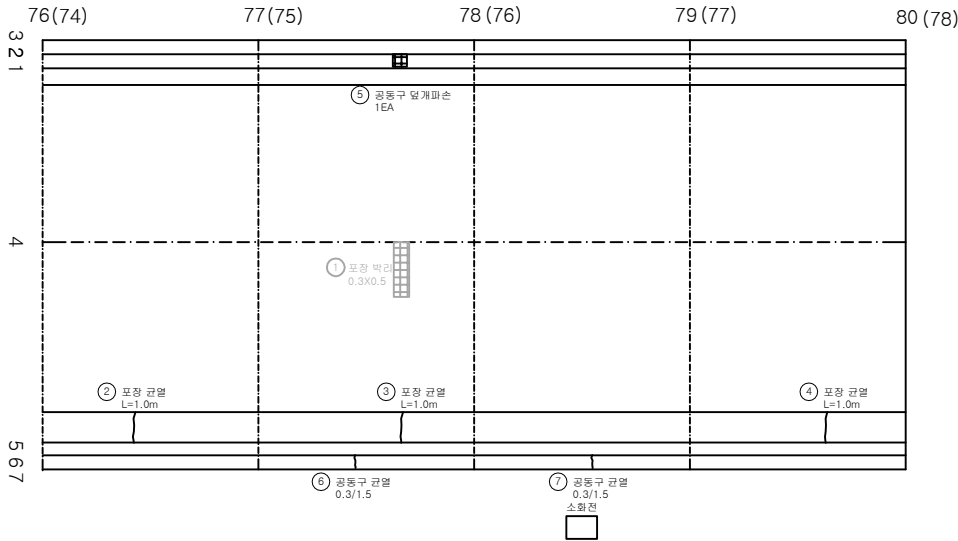
| 부식 | 좌굴, 변형 | 기 타 | 도 면 번호<br>020 |

| 번 호 | 발 생 연 도 | 부 재 | 손 상 내 용 | 손 상 현 황 | | | | | | | 비 고 |
|---|---|---|---|---|---|---|---|---|---|---|---|
| 2 | 20상 | 포장 | 포장 균열 | | 1.0 | | 1.00 | m | 1 | 1.00 | |
| 3 | 20상 | 포장 | 포장 균열 | | 1.0 | | 1.00 | m | 1 | 1.00 | |
| 4 | 20상 | 포장 | 포장 균열 | | 1.0 | | 1.00 | m | 1 | 1.00 | |
| 6 | 20상 | 공동구 | 공동구 균열 | 0.3 | 1.5 | | 1.50 | m | 1 | 1.50 | |
| 7 | 20상 | 공동구 | 공동구 균열 | 0.3 | 1.5 | | 1.50 | m | 1 | 1.50 | |

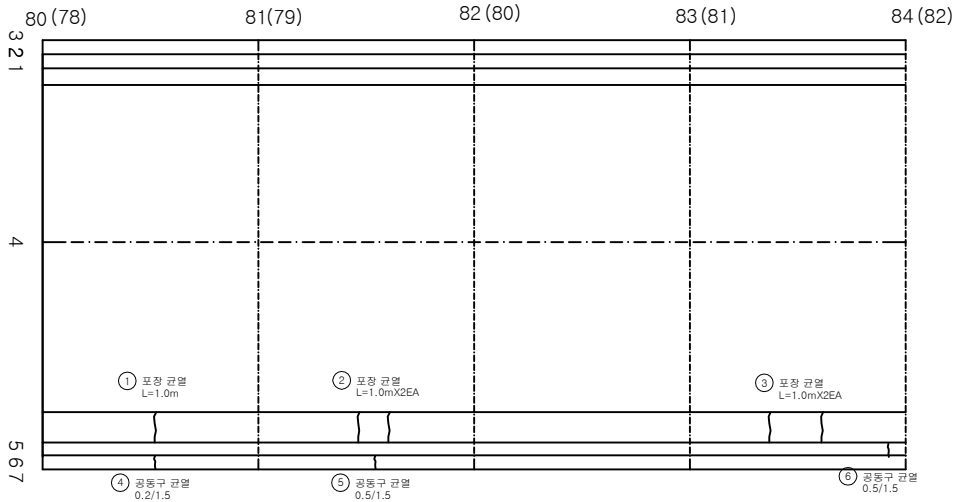
| 부식 | 좌굴, 변형 | 기 타 | 도 면 번호<br>021 |

| 번 호 | 발 생 연 도 | 부 재 | 손 상 내 용 | 손 상 현 황 | | | | | | | 비 고 |
|---|---|---|---|---|---|---|---|---|---|---|---|
| 1 | 20상 | 포장 | 포장 균열 | | 1.0 | | 1.00 | m | 1 | 1.00 | |
| 2 | 20상 | 포장 | 포장 균열 | | 1.0 | | 1.00 | m | 2 | 2.00 | |
| 3 | 20상 | 포장 | 포장 균열 | | 1.0 | | 1.00 | m | 2 | 2.00 | |
| 4 | 20상 | 공동구 | 공동구 균열 | 0.2 | 1.5 | | 1.50 | m | 1 | 1.50 | |
| 5 | 21하 | 공동구 | 공동구 균열 | 0.5 | 1.5 | | 1.50 | m | 1 | 1.50 | |
| 6 | 21하 | 공동구 | 공동구 균열 | 0.5 | 1.5 | | 1.50 | m | 1 | 1.50 | |

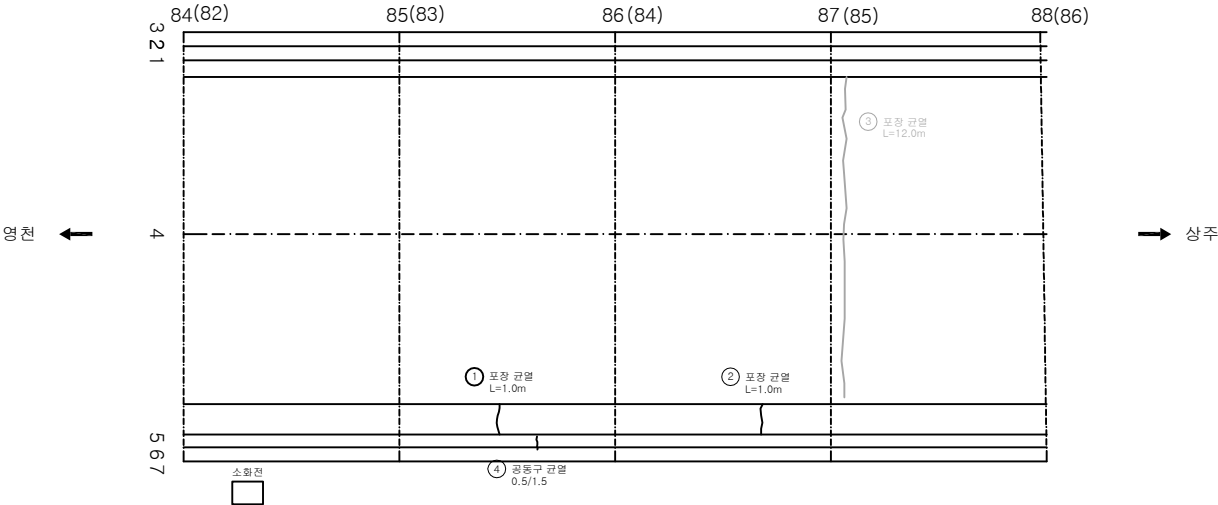
| | 부식 | | 좌굴, 변형 | | 기타 | 도 면 번호 | 022 |

| 번 호 | 발 생 연 도 | 부 재 | 손 상 내 용 | 손 상 현 황 | | | | | | | 비 고 |
|---|---|---|---|---|---|---|---|---|---|---|---|
| 1 | 19하 | 포장 | 포장 균열 | | 1.0 | | 1.00 | m | 1 | 1.00 | |
| 2 | 20상 | 포장 | 포장 균열 | | 1.0 | | 1.00 | m | 1 | 1.00 | |
| 3 | 20상 | 포장 | 포장 균열 | | 12.0 | | 12.00 | m | 1 | 12.00 | 1'하 보수 |
| 4 | 21하 | 공동구 | 공동구 균열 | 0.5 | 1.5 | | 1.50 | m | 1 | 1.50 | |
