상주영천고속도로 2024~2025년 시설물 안전점검 용역  
(2024년 하반기 정기안전점검)

외 관 조 사 망 도  
군위터널(상주방향)

2024.11

(주)명성엔지니어링

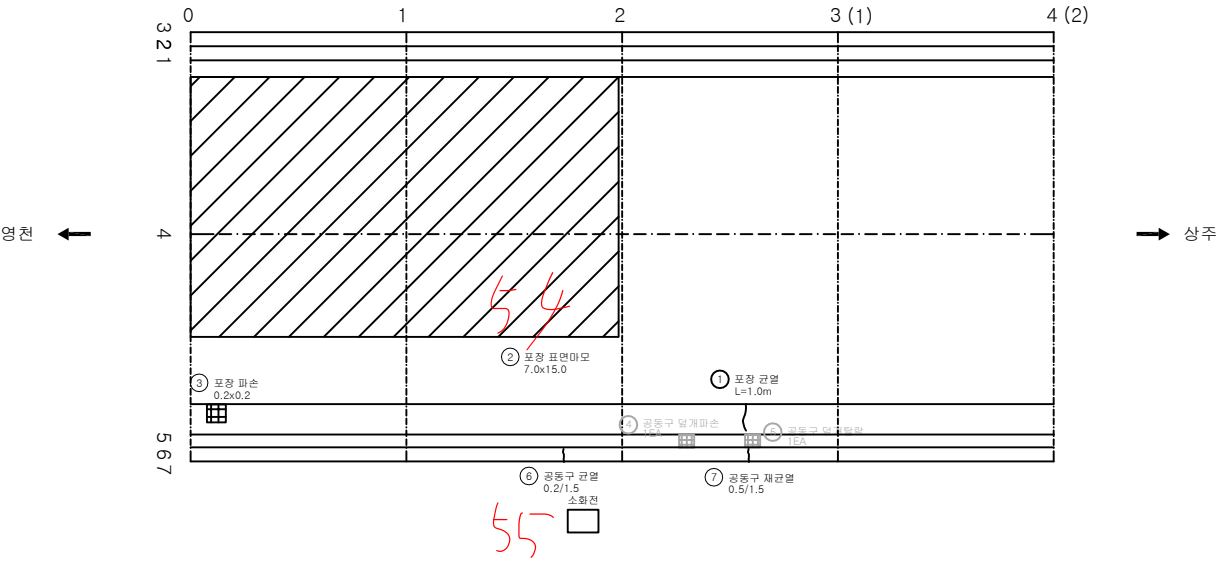
| 번 호 | 발 생 연 도 | 부 재 | 손 상 내 용 | 손 상 현 황 | | | | | | | 비 고 |
|---|---|---|---|---|---|---|---|---|---|---|---|
| 1 | 19하 | 포장 | 포장 균열 | | 1.0 | | 1.00 | m | 1 | 1.00 | |
| 2 | 20상 | 포장 | 포장 표면마모 | | 15.0 | 7.0 | 105.00 | m <sup>2</sup> | 1 | 105.00 | |
| 3 | 20상 | 포장 | 포장 파손 | | 0.2 | 0.2 | 0.04 | m <sup>2</sup> | 1 | 0.04 | |
| 4 | 19하 | 공동구 | 공동구 덮개파손 | | | | 1.00 | EA | 1 | 1.00 | 21'하 보수 |
| 5 | 19하 | 공동구 | 공동구 덮개열림 | | | | 1.00 | EA | 1 | 1.00 | 21'하 보수 |
| 6 | 20상 | 공동구 | 공동구 균열 | 0.2 | 1.5 | | 1.50 | m | 1 | 1.50 | |
| 7 | 20상 | 공동구 | 공동구 재균열 | 0.5 | 1.5 | | 1.50 | m | 1 | 1.50 | |

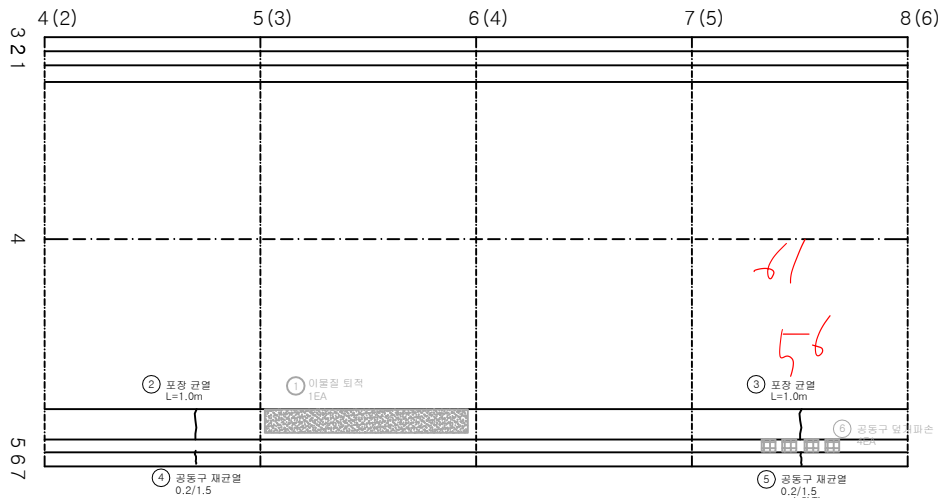
| 부식 | 좌굴, 변형 | 기 타 | 도 면 번 호<br>002 |

| 번 호 | 발 생 연 도 | 부 재 | 손 상 내 용 | 손 상 현 황 | | | | | | | 비 고 |
|---|---|---|---|---|---|---|---|---|---|---|---|
| 2 | 20상 | 포 장 | 포 장 균열 | | 1.0 | | 1.00 | m | 1 | 1.00 | |
| 3 | 20상 | 포 장 | 포 장 균열 | | 1.0 | | 1.00 | m | 1 | 1.00 | |
| 4 | 20상 | 공 동 구 | 공 동 구 재균열 | 0.2 | 1.5 | | 1.50 | m | 1 | 1.50 | |
| 5 | 20상 | 공 동 구 | 공 동 구 재균열 | 0.2 | 1.5 | | 1.50 | m | 1 | 1.50 | |

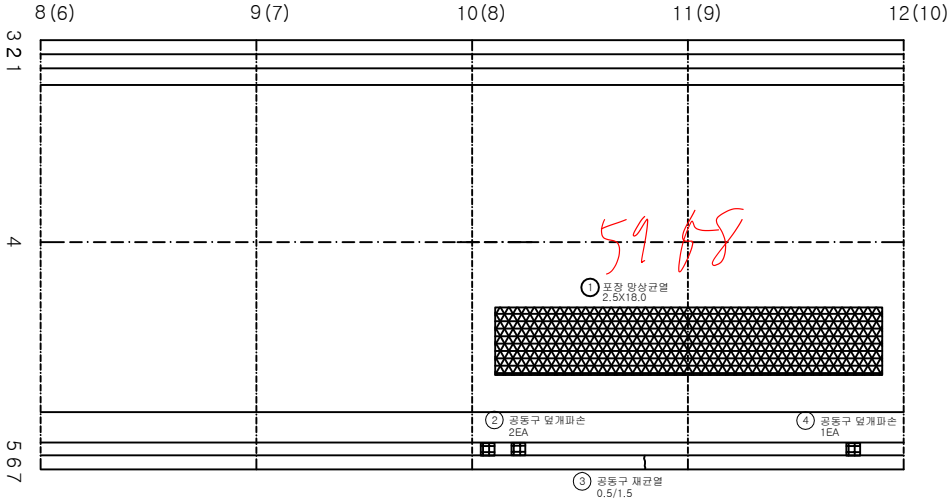
| 부식 | 좌굴, 변형 | 기타 | 도 면 번호<br>003 |

| 번호 | 발생<br>년도 | 부재 | 손상내용 | 손상현황 | | | | | | | 비고 |
|---|---|---|---|---|---|---|---|---|---|---|---|
| 1 | 19하 | 포장 | 포장 망상균열 | | 2.5 | 18.00 | 45.00 | m <sup>2</sup> | 1 | 45.00 | |
| 3 | 20상 | 공동구 | 공동구 채균열 | 0.5 | 1.5 | | 1.50 | m | 1 | 1.50 | |

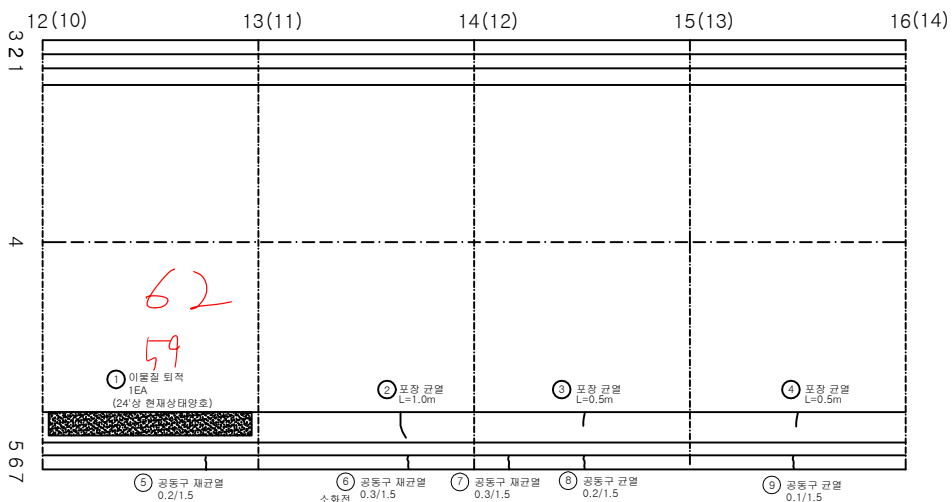
| 부식 | 좌굴, 변형 | 기 타 | 도 면 번 호<br>004 |

| 번 호 | 발 생 연 도 | 부 재 | 손 상 내 용 | 손 상 현 황 | | | | | | | 비 고 |
|---|---|---|---|---|---|---|---|---|---|---|---|
| 2 | 19하 | 포 장 | 포 장 균열 | | 1.0 | | 1.00 | m | 1 | 1.00 | |
| 3 | 19하 | 포 장 | 포 장 균열 | | 0.5 | | 0.50 | m | 1 | 0.50 | |
| 4 | 19하 | 포 장 | 포 장 균열 | | 0.5 | | 0.50 | m | 1 | 0.50 | |
| 5 | 20상 | 공 동 구 | 공 동 구 재균열 | 0.2 | 1.5 | | 1.50 | m | 1 | 1.50 | |
| 6 | 20상 | 공 동 구 | 공 동 구 재균열 | 0.3 | 1.5 | | 1.50 | m | 1 | 1.50 | |
| 7 | 20상 | 공 동 구 | 공 동 구 재균열 | 0.3 | 1.5 | | 1.50 | m | 1 | 1.50 | |
| 8 | 20상 | 공 동 구 | 공 동 구 균열 | 0.2 | 1.5 | | 1.50 | m | 1 | 1.50 | |
| 9 | 20상 | 공 동 구 | 공 동 구 균열 | 0.1 | 1.5 | | 1.50 | m | 1 | 1.50 | |

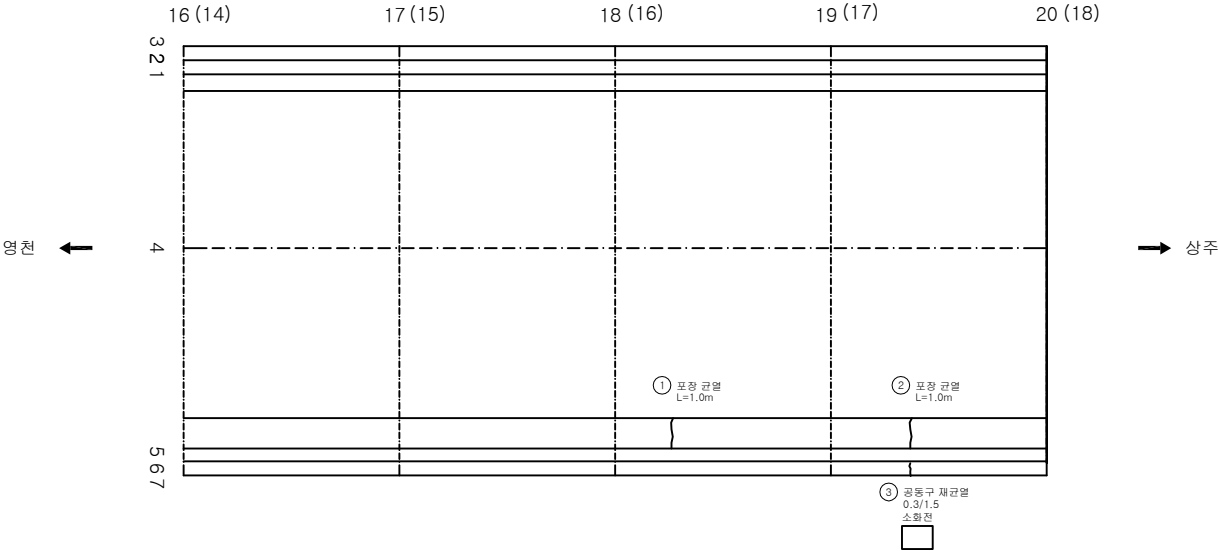
| 부식 | 좌굴, 변형 | 기 타 | 도 면 번 호<br>005 |

| 번호 | 발생<br>년도 | 부재 | 손상내용 | 손상현황 | | | | | | | 비 고 |
|---|---|---|---|---|---|---|---|---|---|---|---|
| 1 | 20상 | 포장 | 포장 균열 | | 1.0 | | 1.00 | m | 1 | 1.00 | |
| 2 | 20상 | 포장 | 포장 균열 | | 1.0 | | 1.00 | m | 1 | 1.00 | |
| 3 | 20상 | 공동구 | 공동구 재균열 | 0.3 | 1.5 | | 1.50 | m | 1 | 1.50 | |

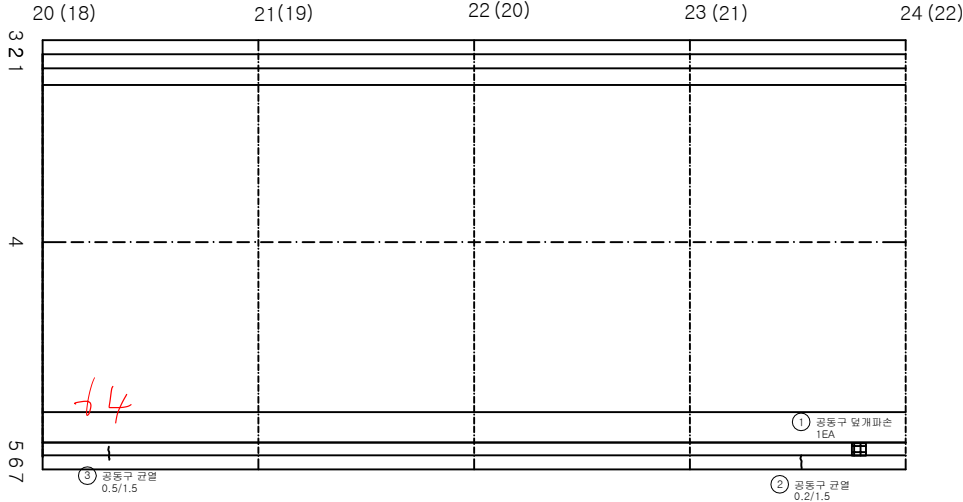
| 부식 | 좌굴, 변형 | 기 타 | 도 면 번호<br>006 |

| 번호 | 발생<br>년도 | 부재 | 손상내용 | 손상현황 | | | | | | 비 고 | |
|---|---|---|---|---|---|---|---|---|---|---|---|
| 2 | 20상 | 공동구 | 공동구 균열 | 0.2 | 1.5 | | 1.50 | m | 1 | 1.50 | |
| 3 | 21하 | 공동구 | 공동구 균열 | 0.5 | 1.5 | | 1.50 | m | 1 | 1.50 | |

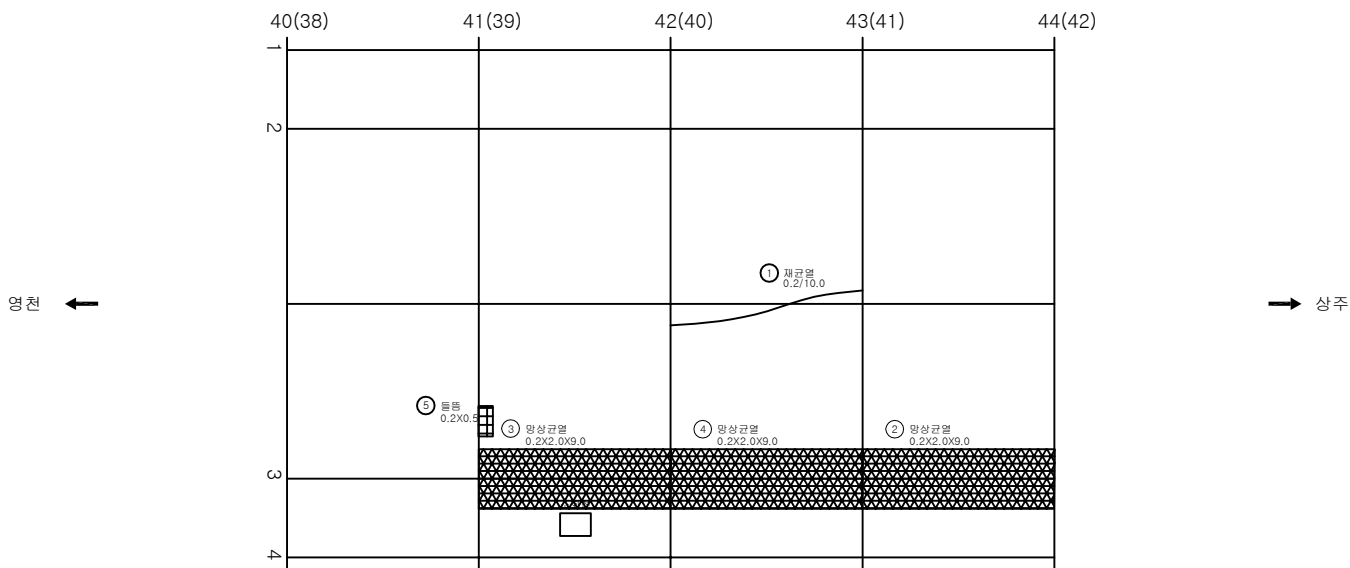
| 부식 | 좌굴, 변형 | 기 타 | 도 면 번 호<br>038 |

| 번호 | 발생<br>년도 | 부재 | 손상내용 | 손상현황 | | | | | | | 비 고 |
|---|---|---|---|---|---|---|---|---|---|---|---|
| 1 | 19하 | 천단부 | 재균열 (Cw=0.3mm미만) | 0.2 | 10.0 | | 10.00 | m | 1 | 10.00 | |
| 2 | 20상 | 측벽부 | 망상균열 | 0.2 | 2.0 | 9.0 | 18.00 | m <sup>2</sup> | 1 | 18.00 | |
| 3 | 21하 | 측벽부 | 망상균열 | 0.2 | 2.0 | 9.0 | 18.00 | m <sup>2</sup> | 1 | 18.00 | |
| 4 | 21하 | 측벽부 | 망상균열 | 0.2 | 2.0 | 9.0 | 18.00 | m <sup>2</sup> | 1 | 18.00 | |

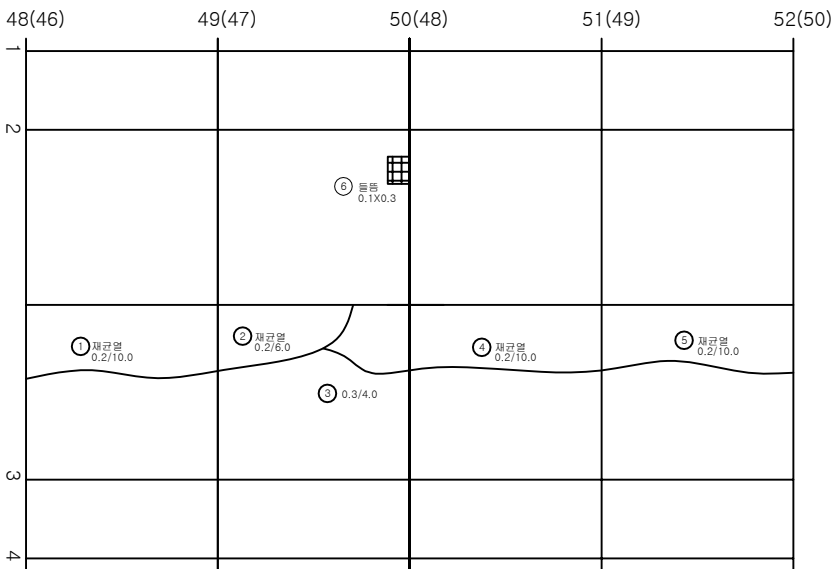
| 부 식 | 좌굴, 변형 | 기 타 | 도 면 번호<br>040 |

| 번호 | 발생<br>년도 | 부재 | 손상내용 | 손상현황 | | | | | | | 비 고 |
|---|---|---|---|---|---|---|---|---|---|---|---|
| 1 | 19하 | 천단부 | 재균열(Cw=0.3mm미만) | 0.2 | 10.0 | | 10.00 | m | 1 | 10.00 | |
| 2 | 19하 | 천단부 | 재균열(Cw=0.3mm미만) | 0.2 | 6.0 | | 6.00 | m | 1 | 6.00 | |
| 3 | 19하 | 천단부 | 균열(Cw=0.3mm이상) | 0.3 | 4.0 | | 4.00 | m | 1 | 4.00 | |
| 4 | 19하 | 천단부 | 재균열(Cw=0.3mm미만) | 0.2 | 10.0 | | 10.00 | m | 1 | 10.00 | |
