상주영천고속도로 2024~2025년 시설물 안전점검 용역  
(2024년 하반기 정기안전점검)

외 관 조 사 망 도  
군위터널(상주방향)

2024.11

(주)명성엔지니어링

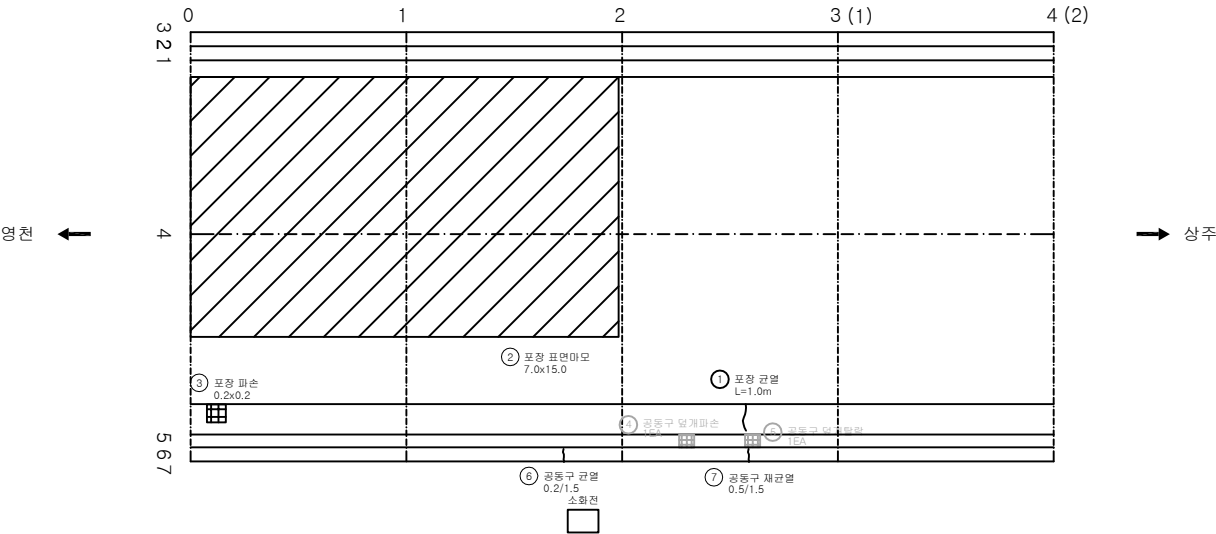
ID:군 위 터 널 (상 주)-포 장,공 동 구 Span No.1~4

| 번 호 | 발 생 연 도 | 부 재 | 손 상 내 용 | 손 상 현 황 | | | | | | | 비 고 |
|---|---|---|---|---|---|---|---|---|---|---|---|
| 1 | 19하 | 포장 | 포장 균열 | | 1.0 | | 1.00 | m | 1 | 1.00 | |
| 2 | 20상 | 포장 | 포장 표면마모 | | 15.0 | 7.0 | 105.00 | m <sup>2</sup> | 1 | 105.00 | |
| 3 | 20상 | 포장 | 포장 파손 | | 0.2 | 0.2 | 0.04 | m <sup>2</sup> | 1 | 0.04 | |
| 4 | 19하 | 공동구 | 공동구 덮개파손 | | | | 1.00 | EA | 1 | 1.00 | 21'하 보수 |
| 5 | 19하 | 공동구 | 공동구 덮개열림 | | | | 1.00 | EA | 1 | 1.00 | 21'하 보수 |
| 6 | 20상 | 공동구 | 공동구 균열 | 0.2 | 1.5 | | 1.50 | m | 1 | 1.50 | |
| 7 | 20상 | 공동구 | 공동구 재균열 | 0.5 | 1.5 | | 1.50 | m | 1 | 1.50 | |

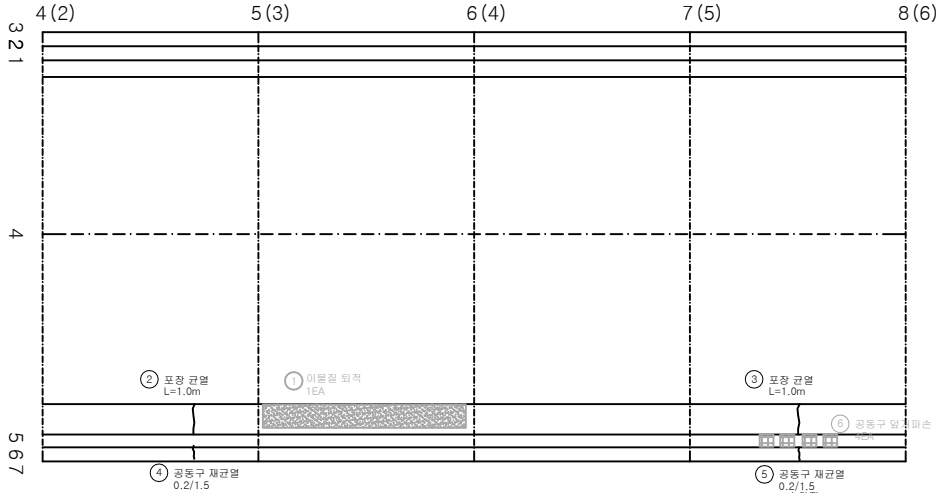
| 번 호 | 발 생 연 도 | 부 재 | 손 상 내 용 | 손 상 현 황 | | | | | | | 비 고 |
|---|---|---|---|---|---|---|---|---|---|---|---|
| 2 | 20상 | 포 장 | 포 장 균열 | | 1.0 | | 1.00 | m | 1 | 1.00 | |
| 3 | 20상 | 포 장 | 포 장 균열 | | 1.0 | | 1.00 | m | 1 | 1.00 | |
| 4 | 20상 | 공 동 구 | 공 동 구 재균열 | 0.2 | 1.5 | | 1.50 | m | 1 | 1.50 | |
| 5 | 20상 | 공 동 구 | 공 동 구 재균열 | 0.2 | 1.5 | | 1.50 | m | 1 | 1.50 | |

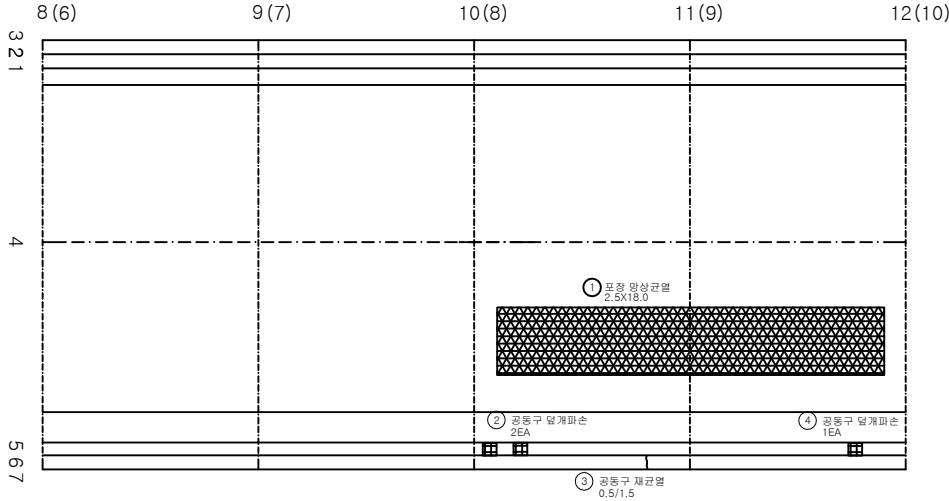
| 번호 | 발생<br>년도 | 부재 | 손상내용 | 손상현황 | | | | | | | 비고 |
|---|---|---|---|---|---|---|---|---|---|---|---|
| 1 | 19하 | 포장 | 포장 망상균열 | | 2.5 | 18.00 | 45.00 | m <sup>2</sup> | 1 | 45.00 | |
| 3 | 20상 | 공동구 | 공동구 채균열 | 0.5 | 1.5 | | 1.50 | m | 1 | 1.50 | |

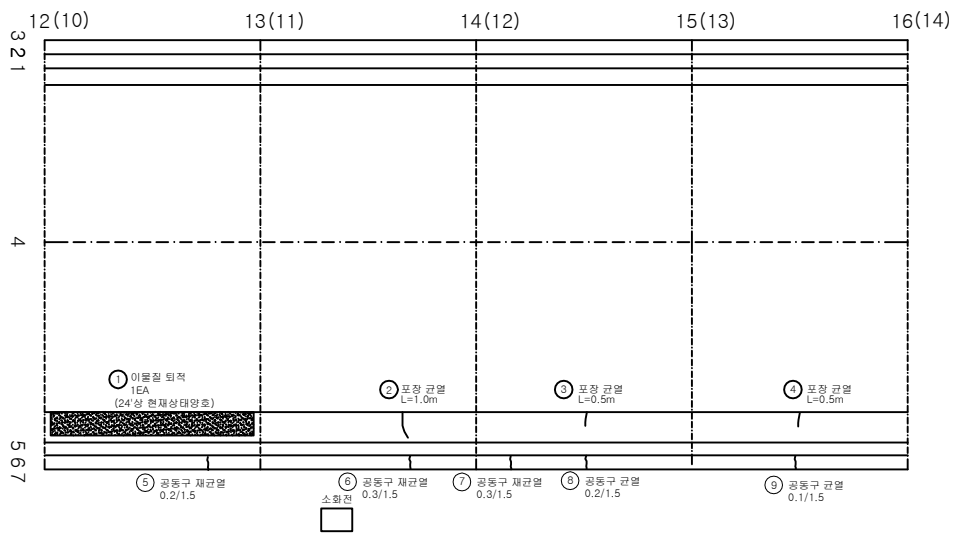
| 번 호 | 발 생 연 도 | 부 재 | 손 상 내 용 | 손 상 현 황 | | | | | | | 비 고 |
|---|---|---|---|---|---|---|---|---|---|---|---|
| 2 | 19하 | 포 장 | 포 장 균열 | | 1.0 | | 1.00 | m | 1 | 1.00 | |
| 3 | 19하 | 포 장 | 포 장 균열 | | 0.5 | | 0.50 | m | 1 | 0.50 | |
| 4 | 19하 | 포 장 | 포 장 균열 | | 0.5 | | 0.50 | m | 1 | 0.50 | |
| 5 | 20상 | 공 동 구 | 공 동 구 재균열 | 0.2 | 1.5 | | 1.50 | m | 1 | 1.50 | |
| 6 | 20상 | 공 동 구 | 공 동 구 재균열 | 0.3 | 1.5 | | 1.50 | m | 1 | 1.50 | |
| 7 | 20상 | 공 동 구 | 공 동 구 재균열 | 0.3 | 1.5 | | 1.50 | m | 1 | 1.50 | |
| 8 | 20상 | 공 동 구 | 공 동 구 균열 | 0.2 | 1.5 | | 1.50 | m | 1 | 1.50 | |
| 9 | 20상 | 공 동 구 | 공 동 구 균열 | 0.1 | 1.5 | | 1.50 | m | 1 | 1.50 | |

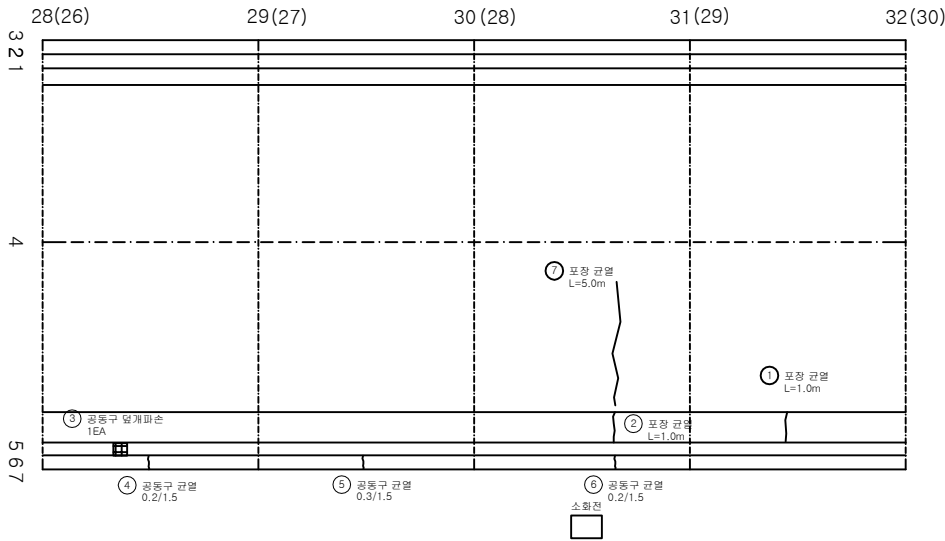
| 번 호 | 발 생 연 도 | 부 재 | 손 상 내 용 | 손 상 현 황 | | | | | | | 비 고 |
|---|---|---|---|---|---|---|---|---|---|---|---|
| 1 | 19하 | 포장 | 포장 균열 | | 1.0 | | 1.00 | m | 1 | 1.00 | |
| 2 | 20상 | 포장 | 포장 균열 | | 1.0 | | 1.00 | m | 1 | 1.00 | |
| 4 | 20상 | 공동구 | 공동구 균열 | 0.2 | 1.5 | | 1.50 | m | 1 | 1.50 | |
| 5 | 20상 | 공동구 | 공동구 균열 | 0.3 | 1.5 | | 1.50 | m | 1 | 1.50 | |
| 6 | 20상 | 공동구 | 공동구 균열 | 0.2 | 1.5 | | 1.50 | m | 1 | 1.50 | |
| 7 | 23하 | 포장 | 포장 균열 | | 5.0 | | 5.00 | m | 1 | 5.00 | |

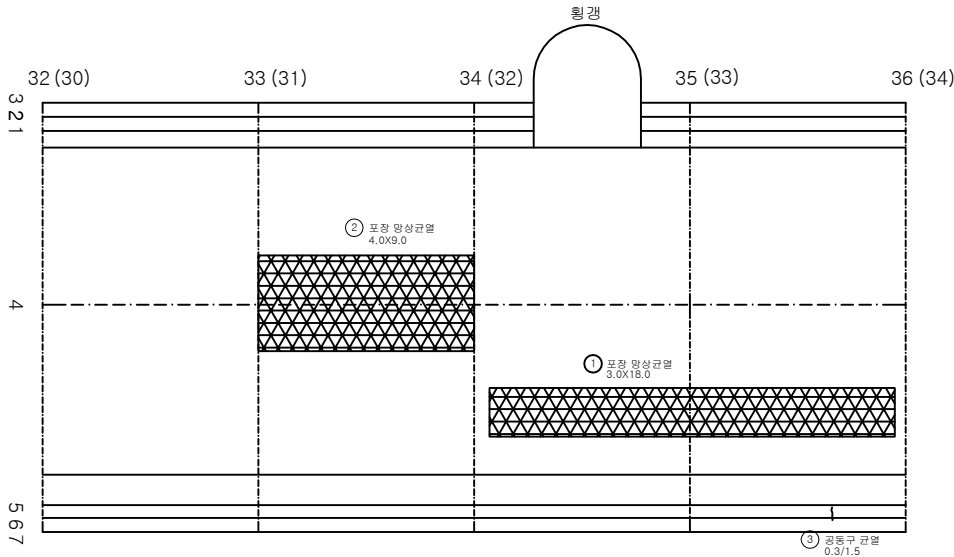
| 번 호 | 발 생 연 도 | 부 재 | 손 상 내 용 | 손 상 현 황 | | | | | | | 비 고 |
|---|---|---|---|---|---|---|---|---|---|---|---|
| 1 | 19하 | 포장 | 포장 망상균열 | | 18.0 | 3.0 | 54.00 | m <sup>2</sup> | 1 | 54.00 | |
| 2 | 20상 | 포장 | 포장 망상균열 | | 9.0 | 4.0 | 36.00 | m <sup>2</sup> | 1 | 36.00 | |
| 3 | 21하 | 공동구 | 공동구 균열 | 0.3 | 1.5 | | 1.50 | m | 1 | 1.50 | |

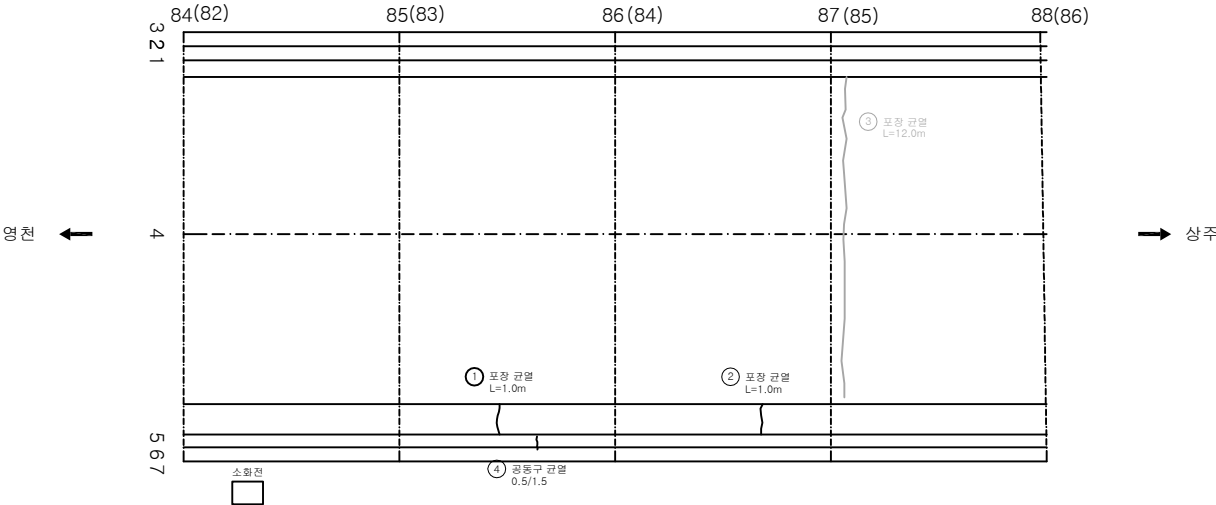
| 번호 | 발생<br>년도 | 부재 | 손상내용 | 손상현황 | | | | | | 비 고 | |
|---|---|---|---|---|---|---|---|---|---|---|---|
| 1 | 1984 | 포장 | 포장 균열 | | 6.0 | | 6.00 | m | 1 | 6.00 | 21'하 보수 |
| 2 | 20상 | 포장 | 포장 균열 | | 1.0 | | 1.00 | m | 1 | 1.00 | |
| 3 | 20상 | 포장 | 포장 균열 | | 1.0 | | 1.00 | m | 1 | 1.00 | |
| 4 | 20상 | 포장 | 포장 망상균열 | | 12.0 | 9.0 | 108.00 | m <sup>2</sup> | 1 | 108.00 | |

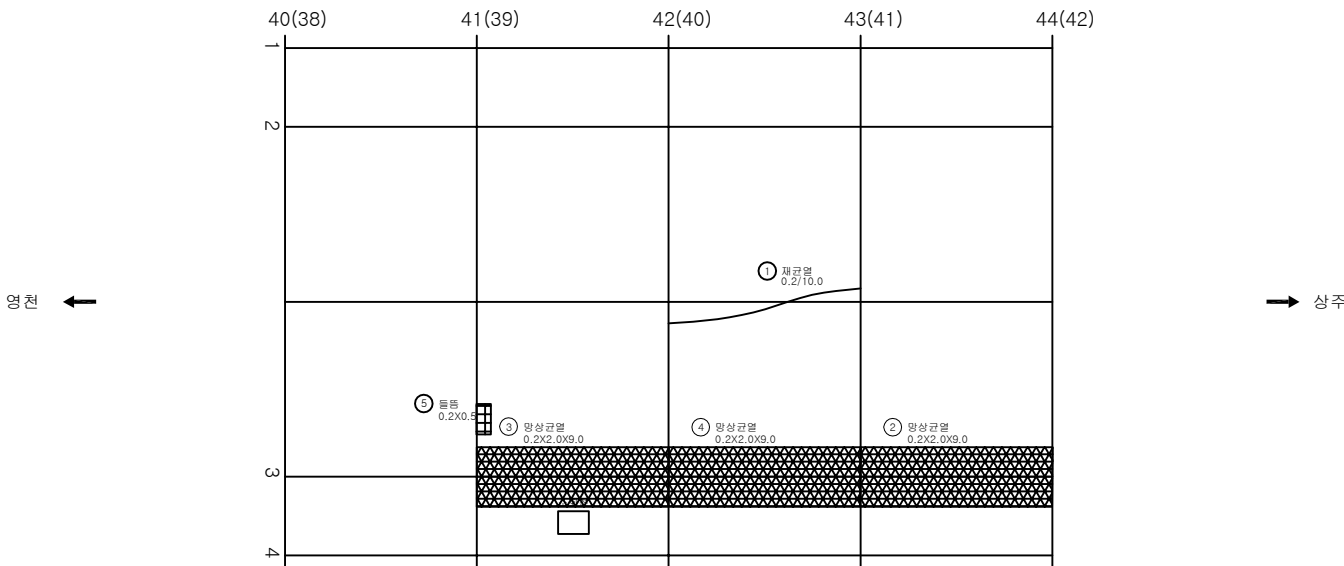
| 번호 | 발생<br>년도 | 부재 | 손상내용 | 손상현황 | | | | | | | 비 고 |
|---|---|---|---|---|---|---|---|---|---|---|---|
| 1 | 19하 | 천단부 | 재균열 (Cw=0.3mm미만) | 0.2 | 10.0 | | 10.00 | m | 1 | 10.00 | |
| 2 | 20상 | 측벽부 | 망상균열 | 0.2 | 2.0 | 9.0 | 18.00 | m <sup>2</sup> | 1 | 18.00 | |
| 3 | 21하 | 측벽부 | 망상균열 | 0.2 | 2.0 | 9.0 | 18.00 | m <sup>2</sup> | 1 | 18.00 | |
| 4 | 21하 | 측벽부 | 망상균열 | 0.2 | 2.0 | 9.0 | 18.00 | m <sup>2</sup> | 1 | 18.00 | |

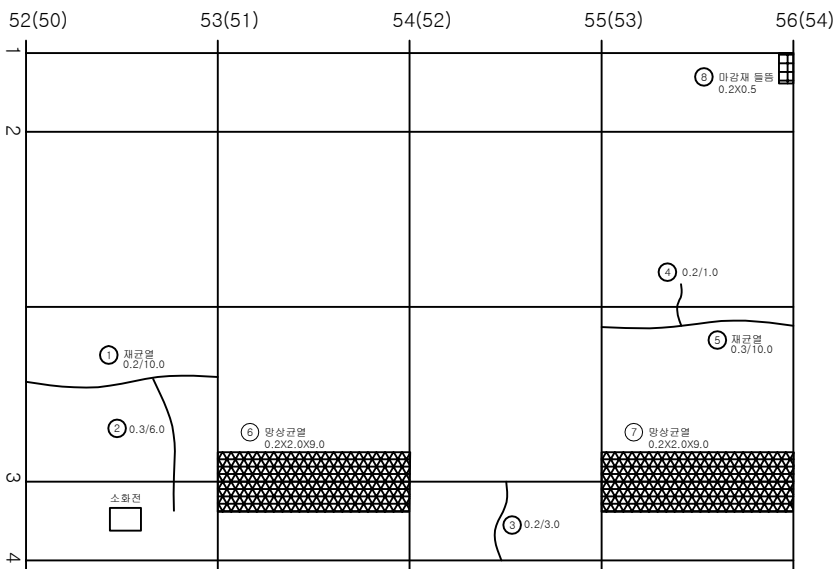
| 번호 | 발생<br>년도 | 부재 | 손상내용 | 손상현황 | | | | | | | 비 고 |
|---|---|---|---|---|---|---|---|---|---|---|---|
| 1 | 19하 | 천단부 | 재균열(Cw=0.3mm미만) | 0.2 | 10.0 | | 10.00 | m | 1 | 10.00 | |
| 2 | 19하 | 천단부 | 균열(Cw=0.3mm이상) | 0.3 | 6.0 | | 6.00 | m | 1 | 6.00 | |
| 3 | 19하 | 측벽부 | 균열(Cw=0.3mm미만) | 0.2 | 3.0 | | 3.00 | m | 1 | 3.00 | |
| 4 | 19하 | 천단부 | 균열(Cw=0.3mm미만) | 0.2 | 1.0 | | 1.00 | m | 1 | 1.00 | |
| 5 | 19하 | 천단부 | 재균열(Cw=0.3mm이상) | 0.3 | 10.0 | | 10.00 | m | 1 | 10.00 | |
