상주영천고속도로 2024~2025년 시설물 안전점검 용역  
(2024년 하반기 정기안전점검)

# 외 관 조 사 망 도

군위터널(영천방향)

2024.11

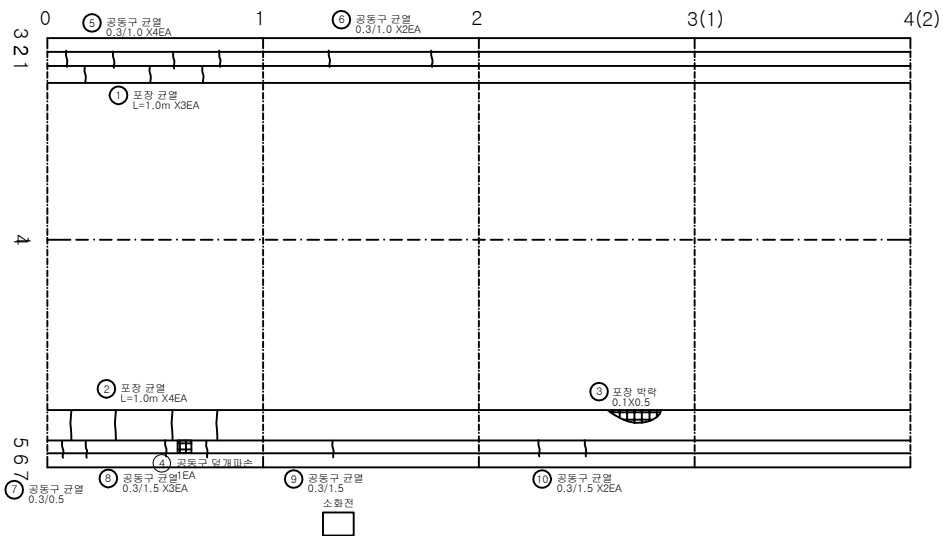
ID:군위터널(영천)-포장,공동구 Span No.1~4

| 번호 | 발생<br>년도 | 부재 | 손상내용 | 손상현황 | | | | | | | 비고 |
|---|---|---|---|---|---|---|---|---|---|---|---|
| 1 | 19하 | 포장 | 포장 균열 | | 1.0 | | 1.00 | m | 3 | 3.00 | |
| 2 | 19하 | 포장 | 포장 균열 | | 1.0 | | 1.00 | m | 4 | 4.00 | |
| 3 | 19하 | 포장 | 포장 박락 | | 0.1 | 0.5 | 0.05 | m <sup>2</sup> | 1 | 0.05 | |
| 4 | 20상 | 공동구 | 공동구 덮개파손 | | | | 1.00 | EA | 1 | 1.00 | |
| 5 | 21하 | 공동구 | 공동구 균열 | 0.3 | 1.0 | | 1.00 | m | 4 | 4.00 | |
| 6 | 21하 | 공동구 | 공동구 균열 | 0.3 | 1.0 | | 1.00 | m | 2 | 2.00 | |
| 7 | 21하 | 공동구 | 공동구 균열 | 0.3 | 0.5 | | 0.50 | m | 1 | 0.50 | |
| 8 | 21하 | 공동구 | 공동구 균열 | 0.3 | 1.5 | | 1.50 | m | 3 | 4.50 | |
| 9 | 21하 | 공동구 | 공동구 균열 | 0.3 | 1.5 | | 1.50 | m | 1 | 1.50 | |
| 10 | 21하 | 공동구 | 공동구 균열 | 0.3 | 1.5 | | 1.50 | m | 2 | 3.00 | |

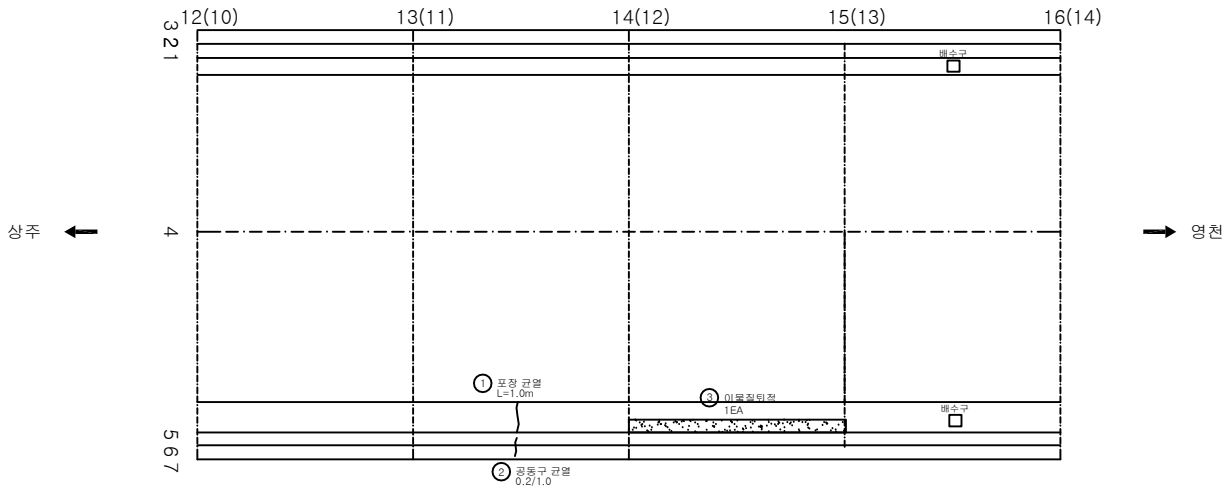
| 번호 | 발생<br>년도 | 부재 | 손상내용 | 손상현황 | | | | | | | 비 고 |
|---|---|---|---|---|---|---|---|---|---|---|---|
| 1 | 21상 | 포장 | 포장 균열 | | 1.0 | | 1.00 | m | 1 | 1.00 | |
| 2 | 21상 | 공동구 | 공동구 균열 | 0.2 | 1.0 | | 1.00 | m | 1 | 1.00 | |

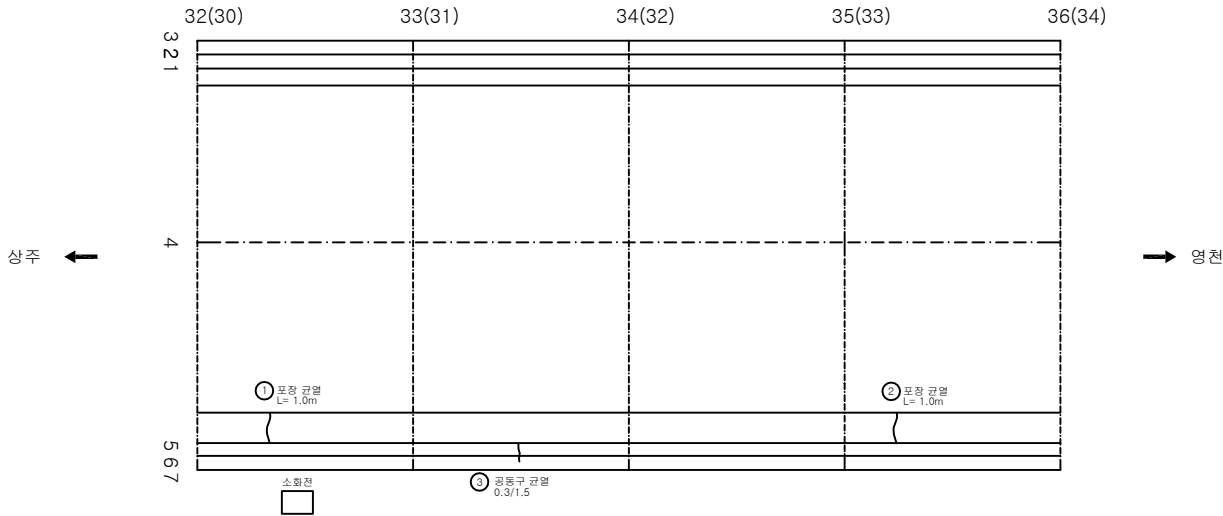
| 번호 | 발생<br>년도 | 부재 | 손상내용 | 손상현황 | | | | | | 비 고 | |
|---|---|---|---|---|---|---|---|---|---|---|---|
| 1 | 19하 | 포장 | 포장 균열 | | 1.0 | | 1.00 | m | 1 | 1.00 | |
| 2 | 20상 | 포장 | 포장 균열 | | 1.0 | | 1.00 | m | 1 | 1.00 | |
| 3 | 21하 | 공동구 | 공동구 균열 | 0.3 | 1.5 | | 1.50 | m | 1 | 1.50 | |

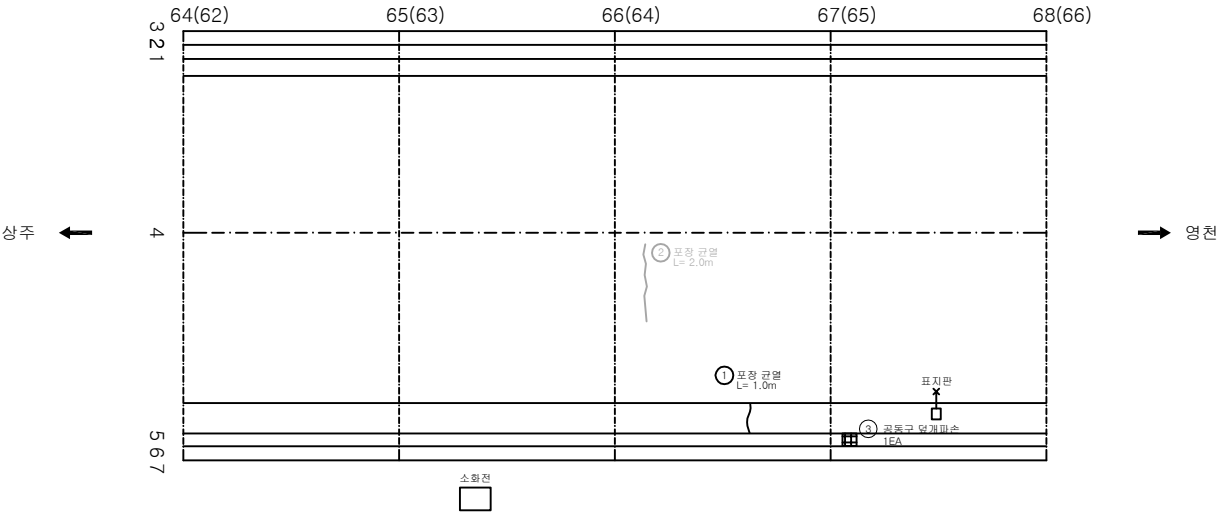
| 번호 | 발생<br>년도 | 부재 | 손상내용 | 손상현황 | | | | | | 비 고 | |
|---|---|---|---|---|---|---|---|---|---|---|---|
| 1 | 19하 | 포장 | 포장 균열 | | 1.0 | | 1.00 | m | 1 | 1.00 | |
| 2 | 20상 | 포장 | 포장 균열 | | 2.0 | | 2.00 | m | 1 | 2.00 | 21'하 보수 |

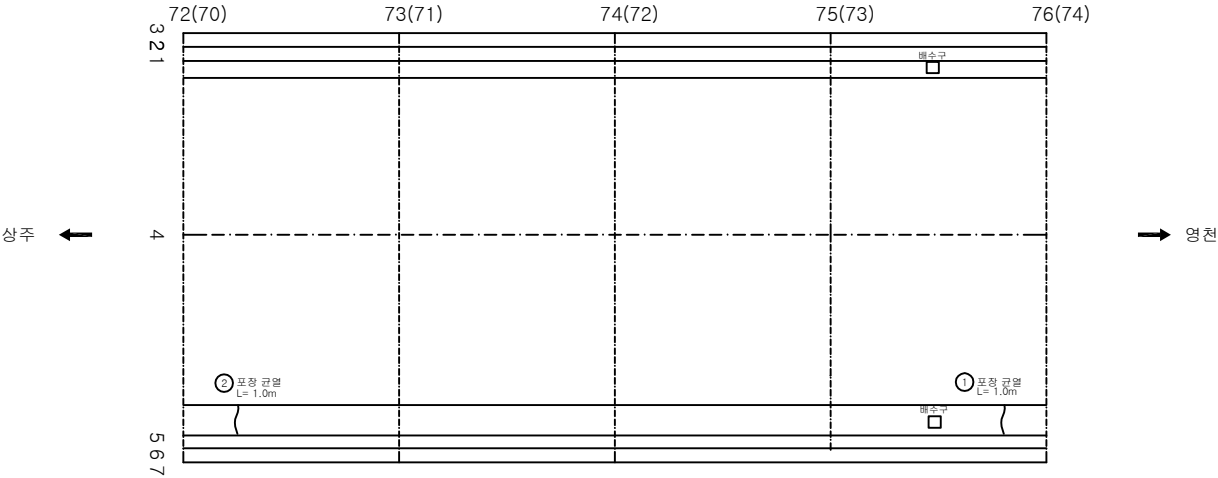
| 번호 | 발생<br>년도 | 부재 | 손상내용 | 손상현황 | | | | | | 비고 | |
|---|---|---|---|---|---|---|---|---|---|---|---|
| 1 | 19하 | 포장 | 포장 균열 | | 1.0 | | 1.00 | m | 2 | 2.00 | |
| 2 | 20상 | 포장 | 포장 균열 | | 1.0 | | 1.00 | m | 1 | 1.00 | |
| 3 | 23하 | 포장 | 포장 망상균열 | | 4.0 | 15.0 | 60.00 | m <sup>2</sup> | 1 | 60.00 | |

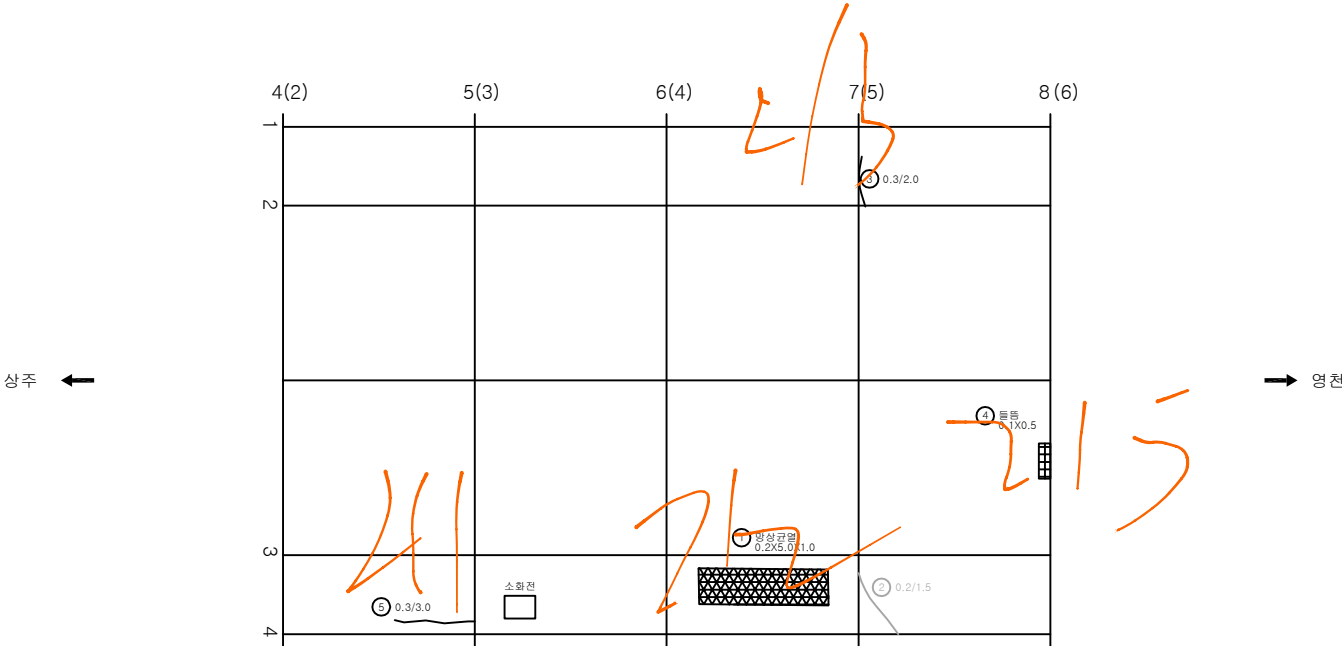
| 번 호 | 발 생 연 도 | 부 재 | 손 상 내 용 | 손 상 현 황 | | | | | | | 비 고 |
|---|---|---|---|---|---|---|---|---|---|---|---|
| 1 | 19하 | 천단부 | 균열(Cw=0.3mm미만) | 0.2 | 10.0 | | 10.00 | m | 1 | 10.00 | |
| 2 | 19하 | 천단부 | 균열(Cw=0.3mm미만) | 0.2 | 2.0 | | 2.00 | m | 1 | 2.00 | |
| 3 | 21하 | 측벽부 | 균열(Cw=0.3mm미만) | 0.2 | 1.0 | | 1.00 | m | 1 | 1.00 | |
| 4 | 21하 | 측벽부 | 망상균열 | 0.2 | 2.0 | 8.0 | 16.00 | m <sup>2</sup> | 1 | 16.00 | |

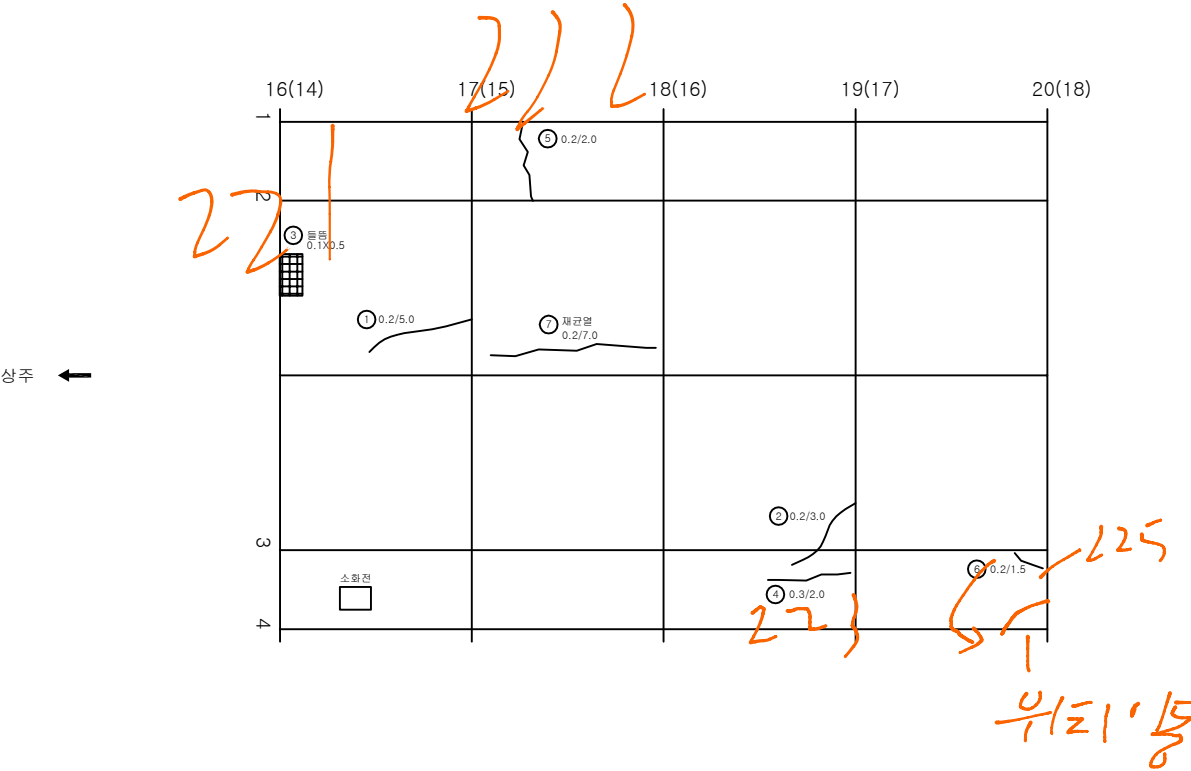
| 번 호 | 발 생 연 도 | 부 재 | 손 상 내 용 | 손 상 현 황 | | | | | | | 비 고 |
|---|---|---|---|---|---|---|---|---|---|---|---|
| 1 | 19하 | 측벽부 | 균열 (Cw=0.3mm미만) | 0.1 | 6.0 | | 6.00 | m | 1 | 6.00 | |
| 3 | 21하 | 천단부 | 재균열 (Cw=0.3mm미만) | 0.2 | 3.5 | | 3.50 | m | 1 | 3.50 | |
