상주영천고속도로 2024~2025년 시설물 안전점검 용역  
(2024년 하반기 정기안전점검)

# 외 관 조 사 망 도

군위터널(영천방향)

(주)명성엔지니어링

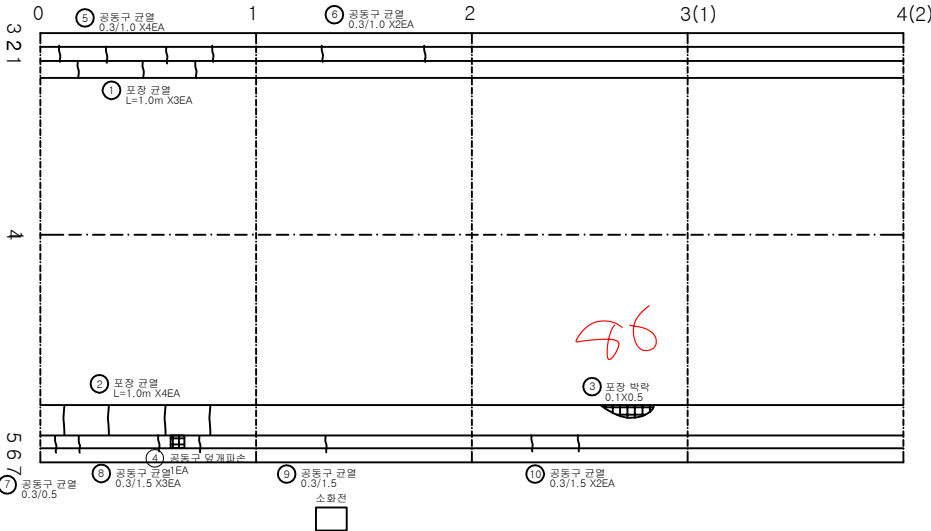
| 번호 | 발생<br>년도 | 부재 | 손상내용 | 손상현황 | | | | | | | 비고 |
|---|---|---|---|---|---|---|---|---|---|---|---|
| 1 | 19하 | 포장 | 포장 균열 | | 1.0 | | 1.00 | m | 3 | 3.00 | |
| 2 | 19하 | 포장 | 포장 균열 | | 1.0 | | 1.00 | m | 4 | 4.00 | |
| 3 | 19하 | 포장 | 포장 박락 | | 0.1 | 0.5 | 0.05 | m <sup>2</sup> | 1 | 0.05 | |
| 4 | 20상 | 공동구 | 공동구 덮개파손 | | | | 1.00 | EA | 1 | 1.00 | |
| 5 | 21하 | 공동구 | 공동구 균열 | 0.3 | 1.0 | | 1.00 | m | 4 | 4.00 | |
| 6 | 21하 | 공동구 | 공동구 균열 | 0.3 | 1.0 | | 1.00 | m | 2 | 2.00 | |
| 7 | 21하 | 공동구 | 공동구 균열 | 0.3 | 0.5 | | 0.50 | m | 1 | 0.50 | |
| 8 | 21하 | 공동구 | 공동구 균열 | 0.3 | 1.5 | | 1.50 | m | 3 | 4.50 | |
| 9 | 21하 | 공동구 | 공동구 균열 | 0.3 | 1.5 | | 1.50 | m | 1 | 1.50 | |
| 10 | 21하 | 공동구 | 공동구 균열 | 0.3 | 1.5 | | 1.50 | m | 2 | 3.00 | |

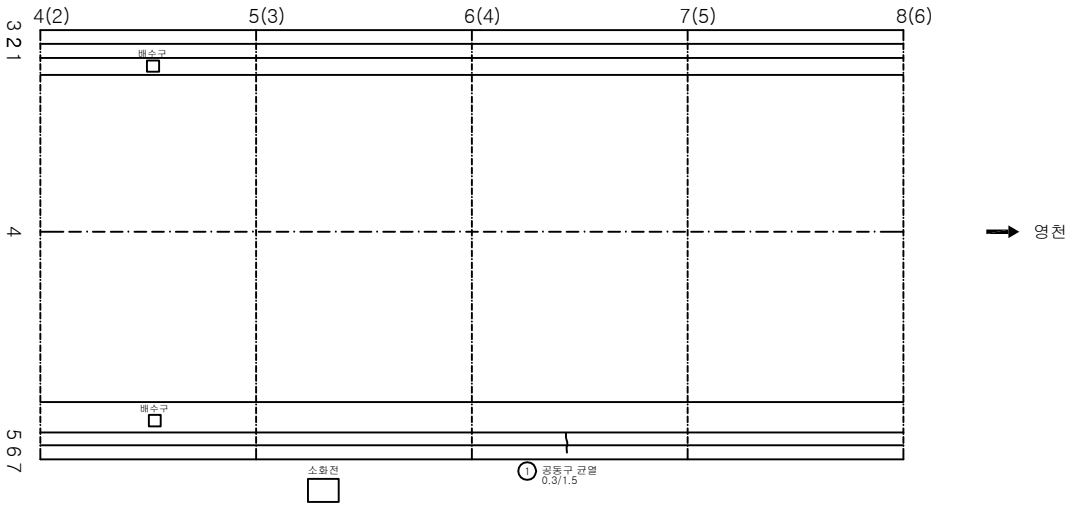
| 번호 | 발생<br>년도 | 부재 | 손상내용 | 손상현황 | | | | | | | 비고 |
|---|---|---|---|---|---|---|---|---|---|---|---|
| 1 | 21하 | 공동구 | 공동구 균열 | 0.3 | 1.5 | | 1.50 | m | 1 | 1.50 | |

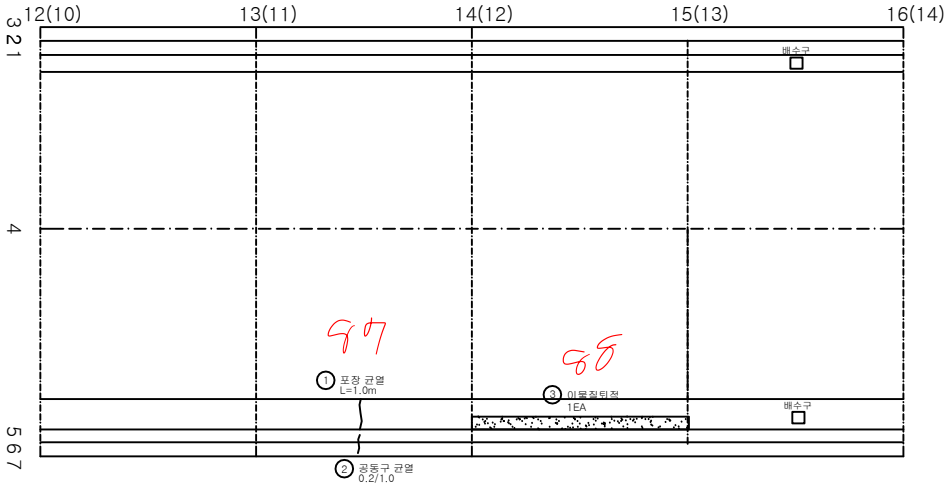
| 번호 | 발생<br>년도 | 부재 | 손상내용 | 손상현황 | | | | | | 비 고 | |
|---|---|---|---|---|---|---|---|---|---|---|---|
| 1 | 21상 | 포장 | 포장 균열 | | 1.0 | | 1.00 | m | 1 | 1.00 | |
| 2 | 21상 | 공동구 | 공동구 균열 | 0.2 | 1.0 | | 1.00 | m | 1 | 1.00 | |

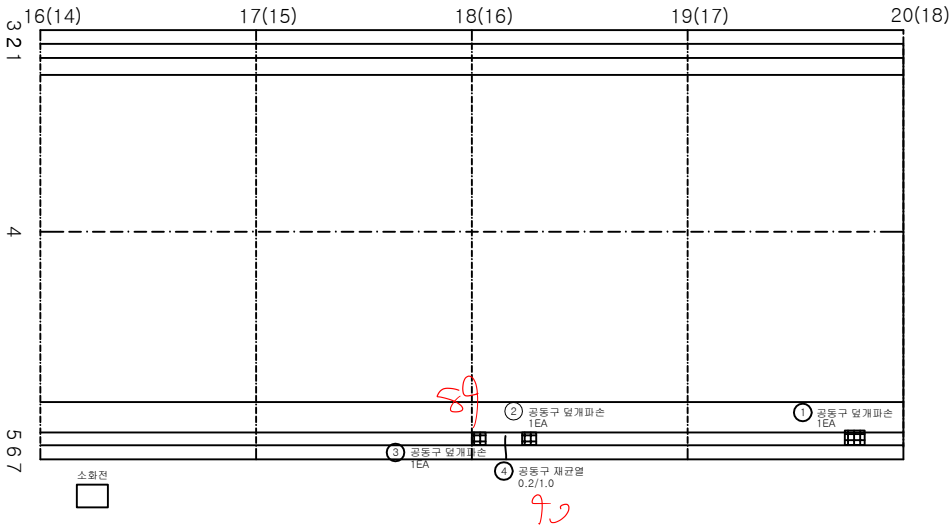
| 번 호 | 발 생 연 도 | 부 재 | 손 상 내 용 | 손 상 현 황 | | | | | | | 비 고 |
|---|---|---|---|---|---|---|---|---|---|---|---|
| 4 | 21상 | 공동구 | 공동구 재균열 | 0.2 | 1.0 | | 1.00 | m | 1 | 1.00 | |

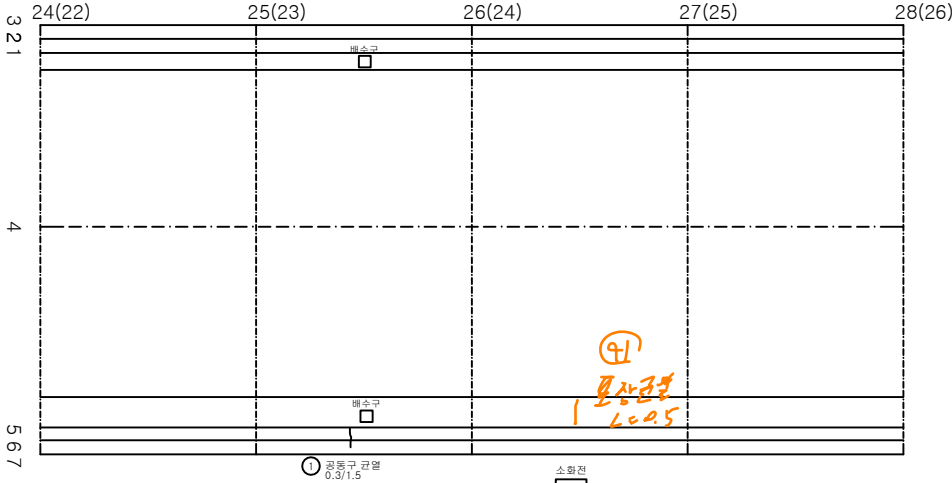
| 번호 | 발생<br>년도 | 부재 | 손상내용 | 손상현황 | | | | | | | 비고 |
|---|---|---|---|---|---|---|---|---|---|---|---|
| 1 | 21하 | 공동구 | 공동구 균열 | 0.3 | 1.5 | | 1.50 | m | 1 | 1.50 | |

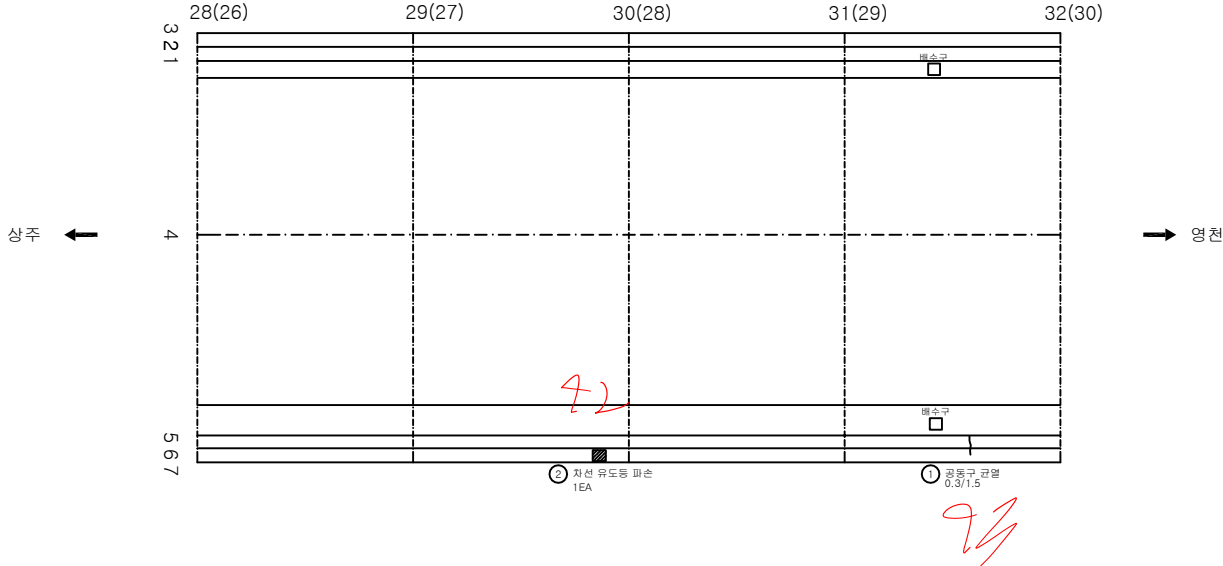
| 번 호 | 발 생 연 도 | 부 재 | 손 상 내 용 | 손 상 현 황 | | | | | | | 비 고 |
|---|---|---|---|---|---|---|---|---|---|---|---|
| 1 | 21하 | 공동구 | 공동구 균열 | 0.3 | 1.5 | | 1.50 | m | 1 | 1.50 | |

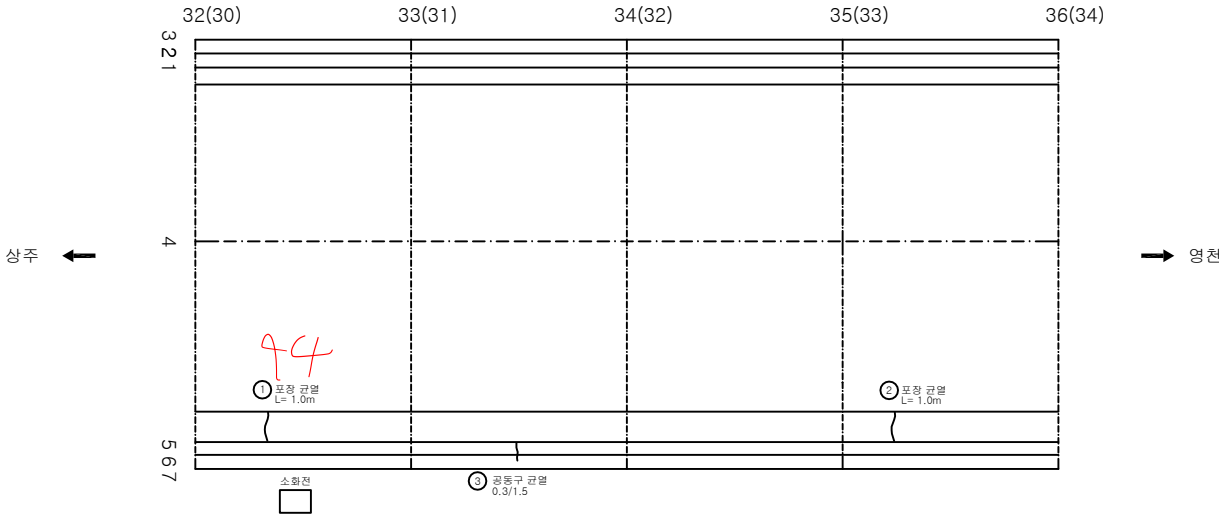
| 번호 | 발생<br>년도 | 부재 | 손상내용 | 손상현황 | | | | | | 비 고 | |
|---|---|---|---|---|---|---|---|---|---|---|---|
| 1 | 19하 | 포장 | 포장 균열 | | 1.0 | | 1.00 | m | 1 | 1.00 | |
| 2 | 20상 | 포장 | 포장 균열 | | 1.0 | | 1.00 | m | 1 | 1.00 | |
| 3 | 21하 | 공동구 | 공동구 균열 | 0.3 | 1.5 | | 1.50 | m | 1 | 1.50 | |

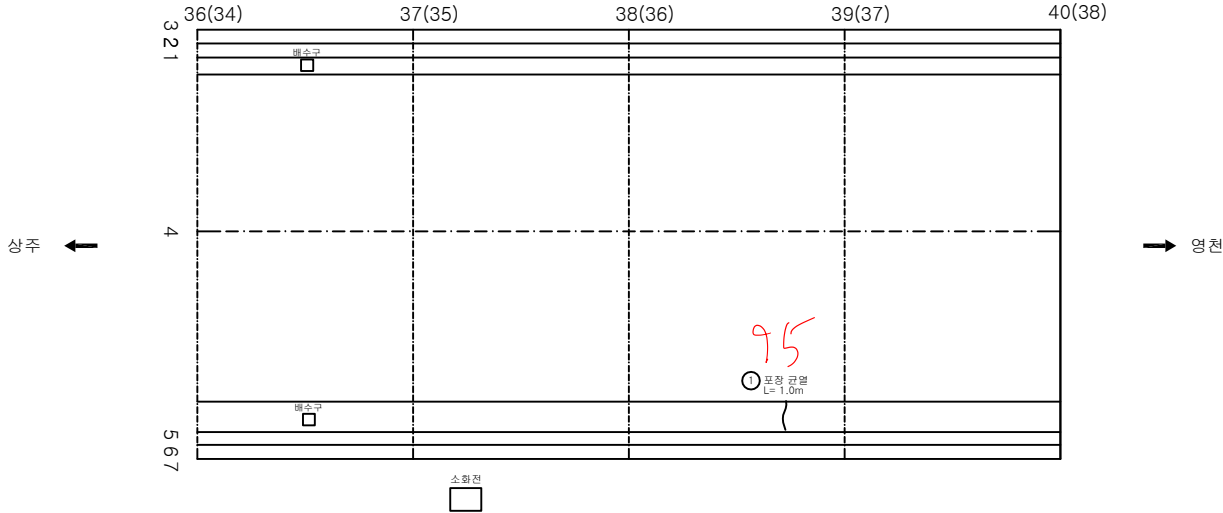
| 번호 | 발생<br>년도 | 부재 | 손상내용 | 손상현황 | | | | | | | 비 고 |
|---|---|---|---|---|---|---|---|---|---|---|---|
| 1 | 19하 | 포장 | 포장 균열 | | 1.0 | | 1.00 | m | 1 | 1.00 | |

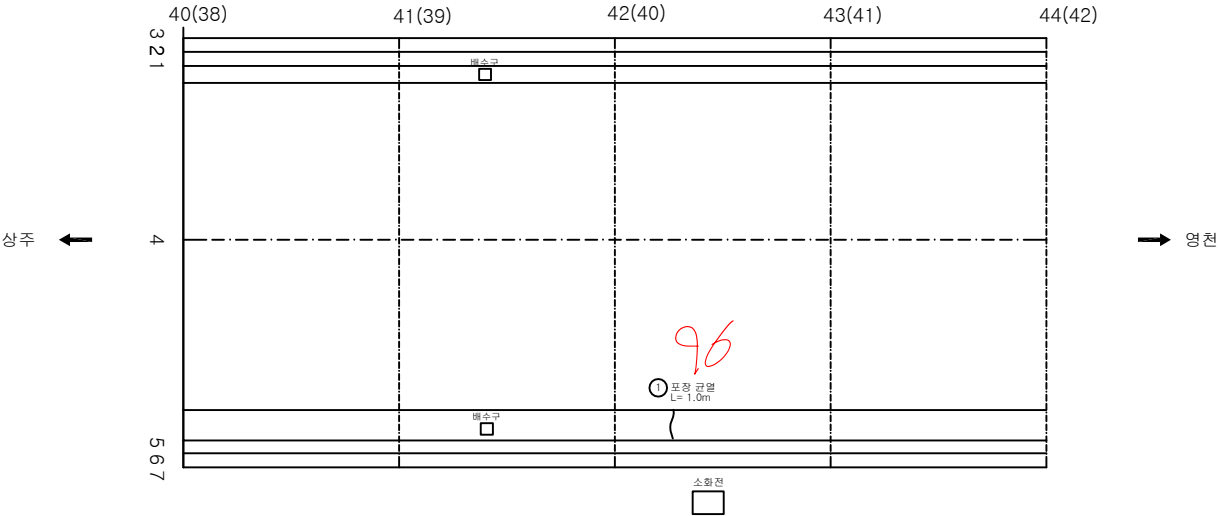
| 번호 | 발생<br>년도 | 부재 | 손상내용 | 손상현황 | | | | | | | 비 고 |
|---|---|---|---|---|---|---|---|---|---|---|---|
| 1 | 1954 | 포장 | 포장 균열 | | 1.0 | | 1.00 | m | 1 | 1.00 | |

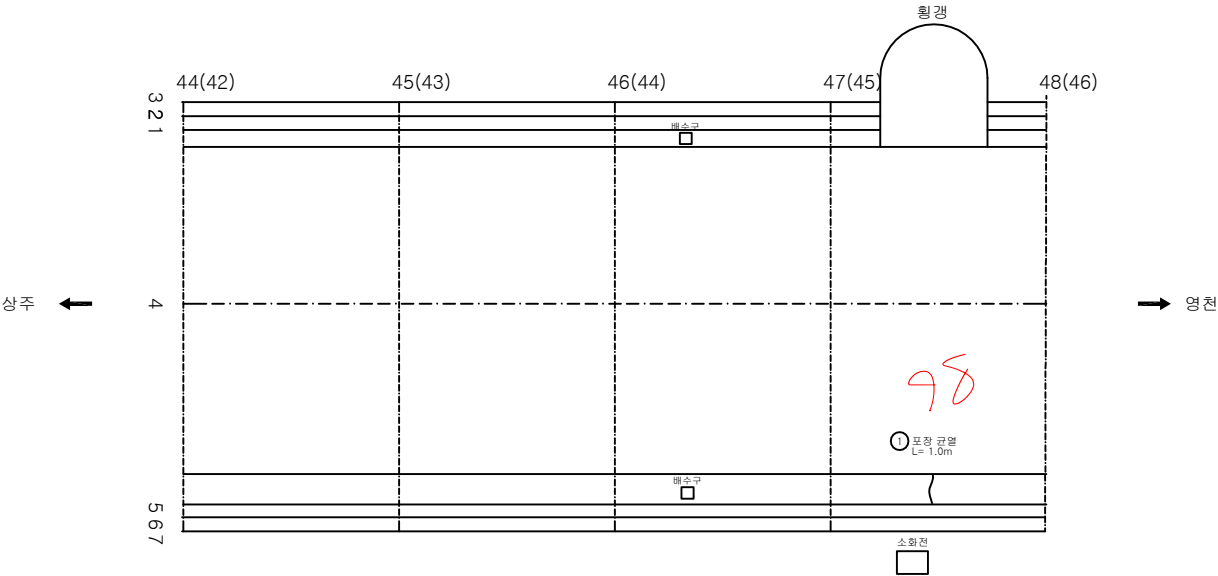
| 번호 | 발생<br>년도 | 부재 | 손상내용 | 손상현황 | | | | | | | 비 고 |
|---|---|---|---|---|---|---|---|---|---|---|---|
| 1 | 20상 | 포장 | 포장 균열 | | 1.0 | | 1.00 | m | 1 | 1.00 | |

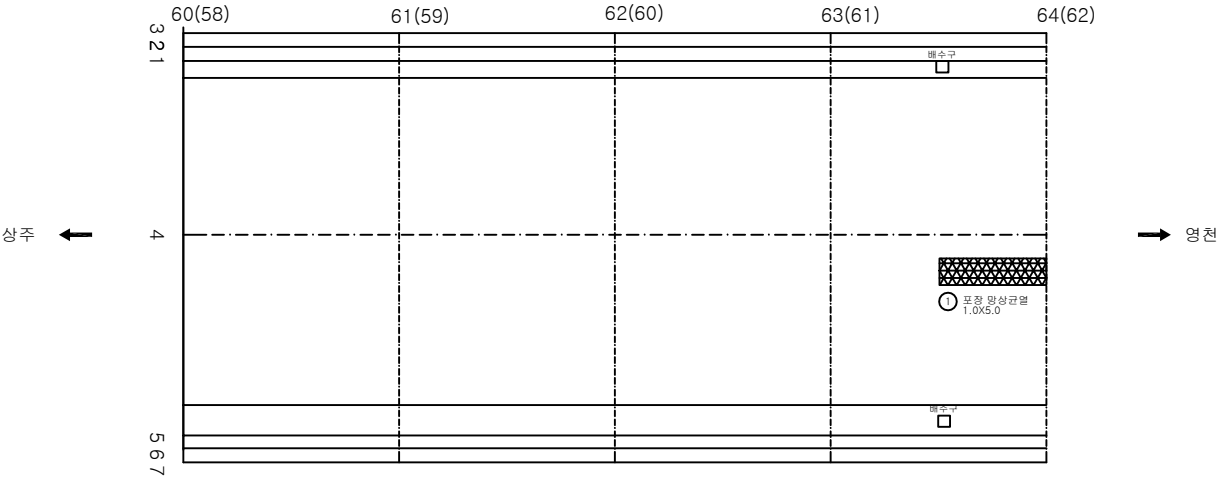
| 번호 | 발생<br>년도 | 부재 | 손상내용 | 손상현황 | | | | | | | 비고 |
|---|---|---|---|---|---|---|---|---|---|---|---|
| 1 | 19하 | 포장 | 포장 망상균열 | | 1.0 | 5.0 | 5.00 | m <sup>2</sup> | 1 | 5.00 | |

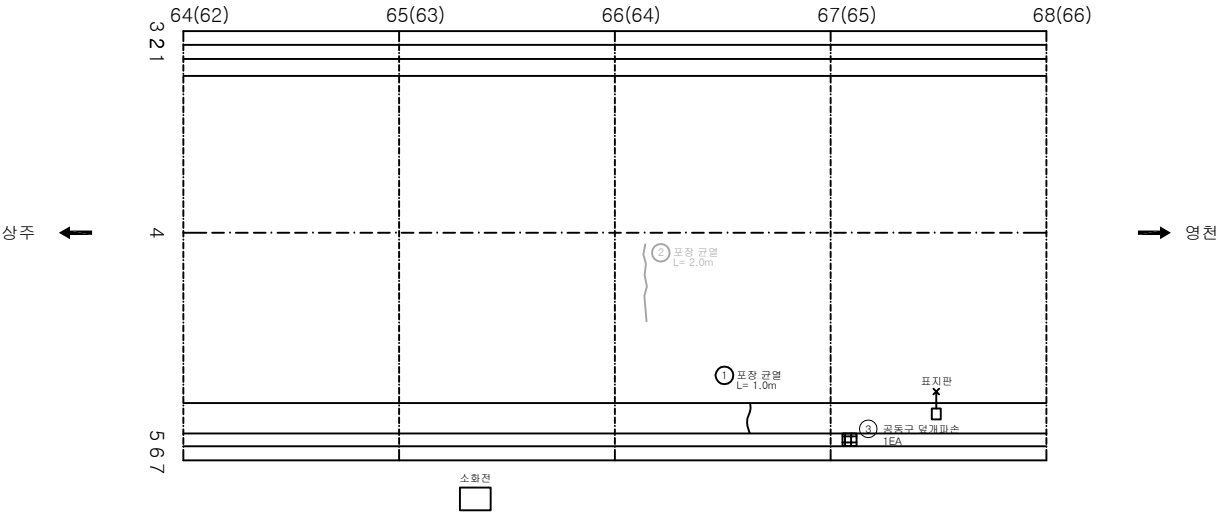
| 번호 | 발생<br>년도 | 부재 | 손상내용 | 손상현황 | | | | | | 비고 | |
|---|---|---|---|---|---|---|---|---|---|---|---|
| 1 | 19하 | 포장 | 포장 균열 | | 1.0 | | 1.00 | m | 1 | 1.00 | |
| 2 | 20상 | 포장 | 포장 균열 | | 2.0 | | 2.00 | m | 1 | 2.00 | 21'하 보수 |

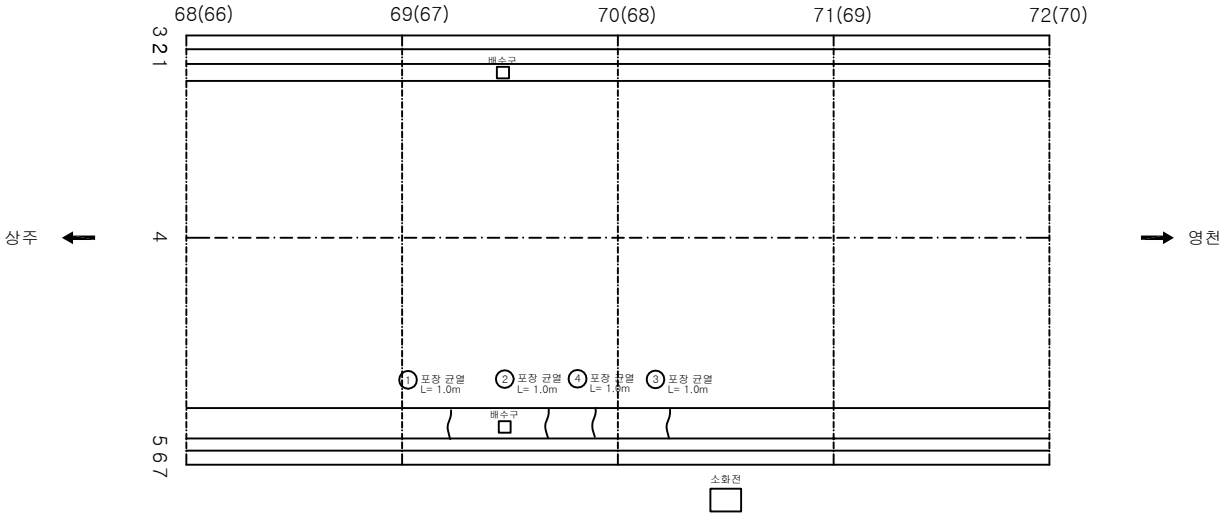
| 번호 | 발생<br>년도 | 부재 | 손상내용 | 손상현황 | | | | | | 비 고 | |
|---|---|---|---|---|---|---|---|---|---|---|---|
| 1 | 19하 | 포장 | 포장 균열 | | 1.0 | | 1.00 | m | 1 | 1.00 | |
| 2 | 19하 | 포장 | 포장 균열 | | 1.0 | | 1.00 | m | 1 | 1.00 | |
| 3 | 19하 | 포장 | 포장 균열 | | 1.0 | | 1.00 | m | 1 | 1.00 | |
| 4 | 20상 | 포장 | 포장 균열 | | 1.0 | | 1.00 | m | 1 | 1.00 | |

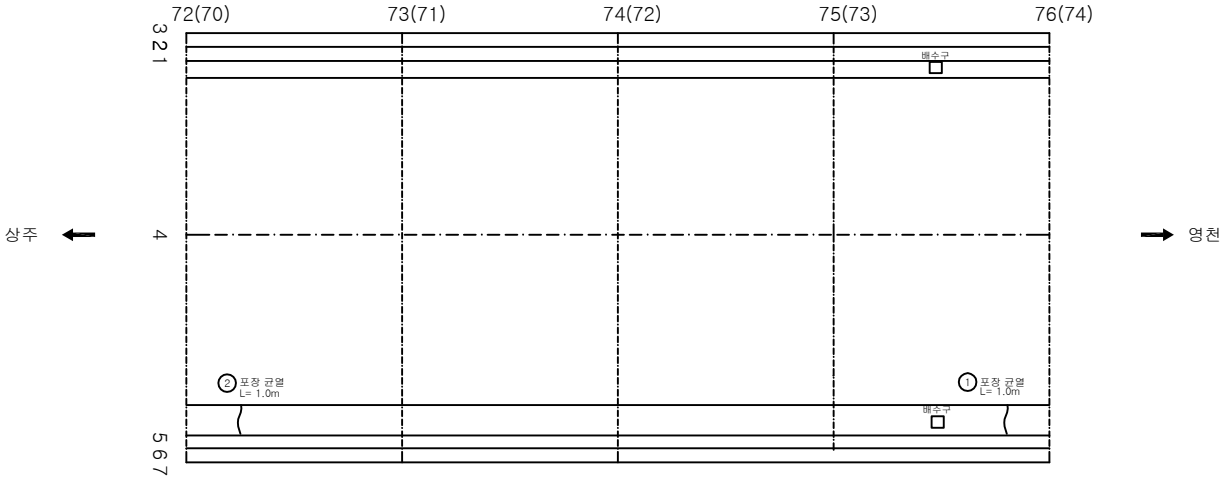
| 번호 | 발생<br>년도 | 부재 | 손상내용 | 손상현황 | | | | | | 비 고 | |
|---|---|---|---|---|---|---|---|---|---|---|---|
| 1 | 19하 | 포장 | 포장 균열 | | 1.0 | | 1.00 | m | 1 | 1.00 | |
| 2 | 20상 | 포장 | 포장 균열 | | 1.0 | | 1.00 | m | 1 | 1.00 | |

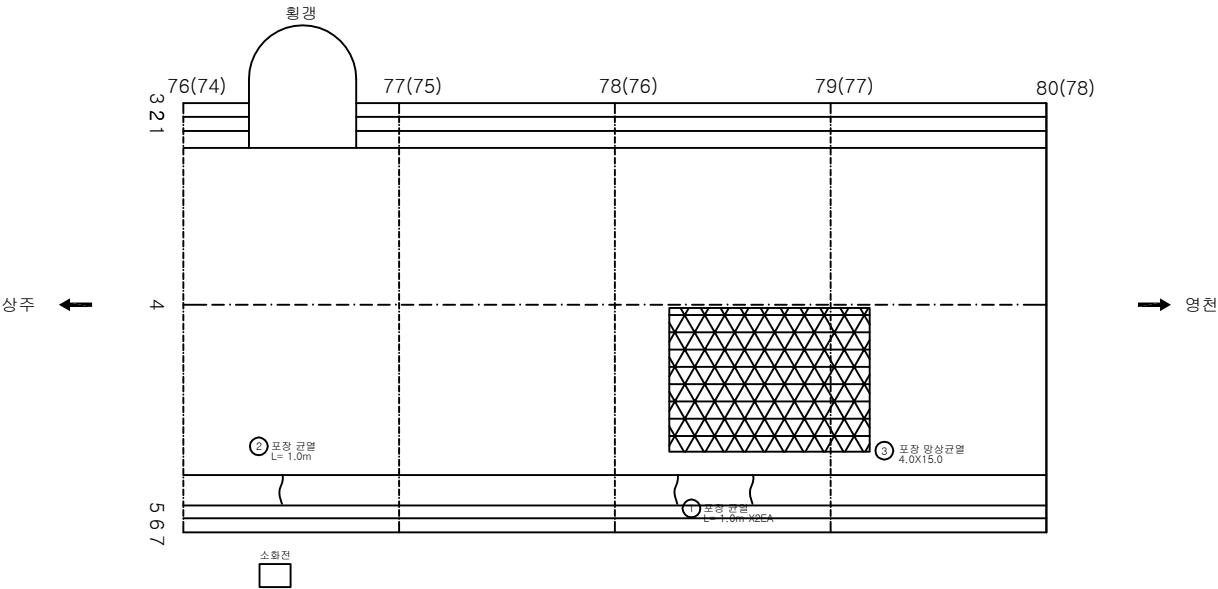
| 번호 | 발생<br>년도 | 부재 | 손상내용 | 손상현황 | | | | | | 비 고 | |
|---|---|---|---|---|---|---|---|---|---|---|---|
| 1 | 19하 | 포장 | 포장 균열 | | 1.0 | | 1.00 | m | 2 | 2.00 | |
| 2 | 20상 | 포장 | 포장 균열 | | 1.0 | | 1.00 | m | 1 | 1.00 | |
| 3 | 23하 | 포장 | 포장 망상균열 | | 4.0 | 15.0 | 60.00 | m <sup>2</sup> | 1 | 60.00 | |

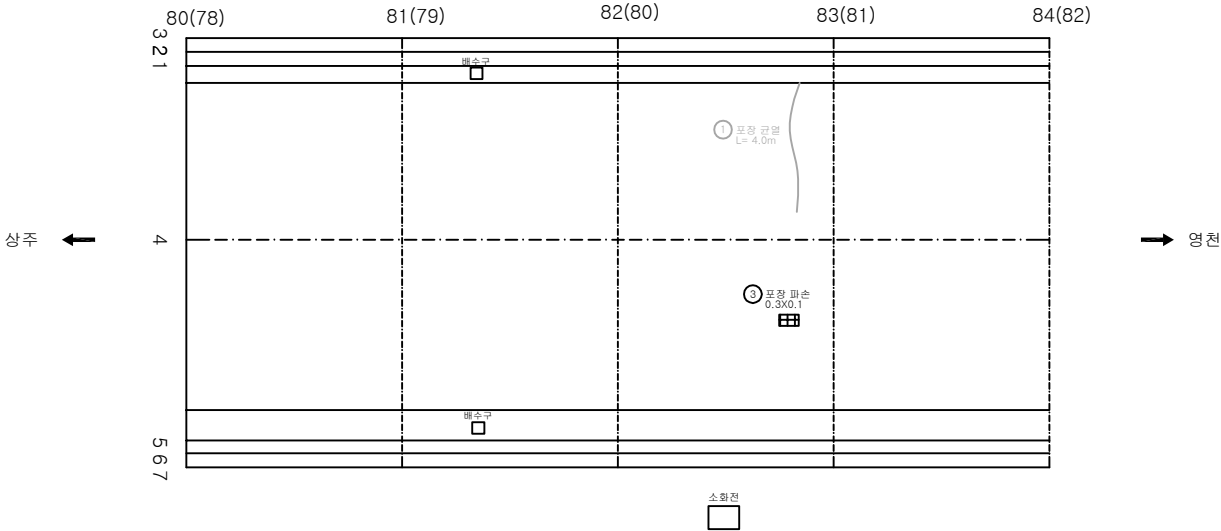
| 번호 | 발생<br>년도 | 부재 | 손상내용 | 손상현황 | | | | | | 비 고 | |
|---|---|---|---|---|---|---|---|---|---|---|---|
| 1 | 19하 | 포장 | 포장 균열 | | 4.0 | | 4.00 | m | 1 | 4.00 | 21'하 보수 |

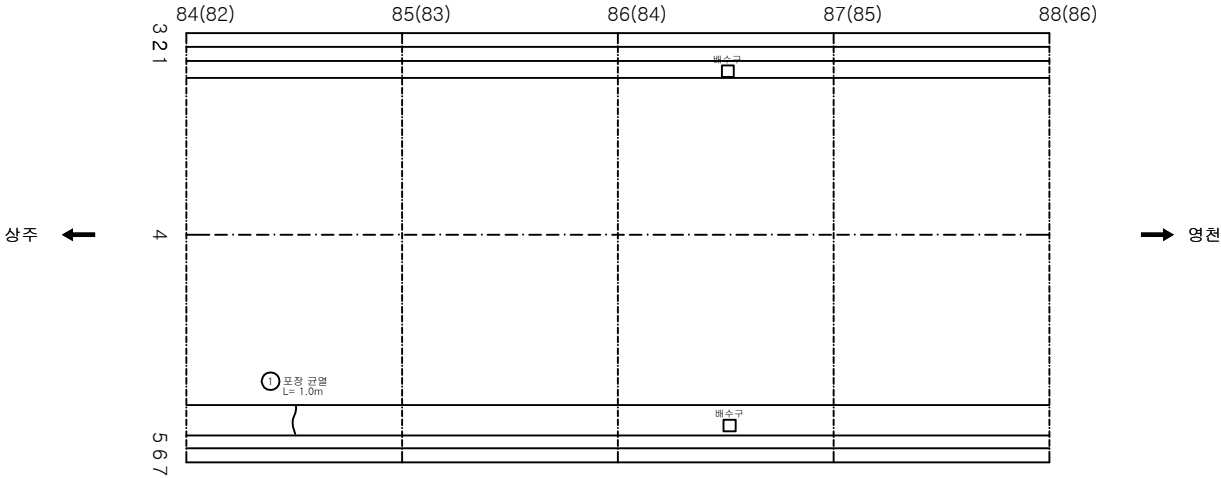
| 번호 | 발생<br>년도 | 부재 | 손상내용 | 손상현황 | | | | | | | 비 고 |
|---|---|---|---|---|---|---|---|---|---|---|---|
| 1 | 20상 | 포장 | 포장 균열 | | 1.0 | | 1.00 | m | 1 | 1.00 | |

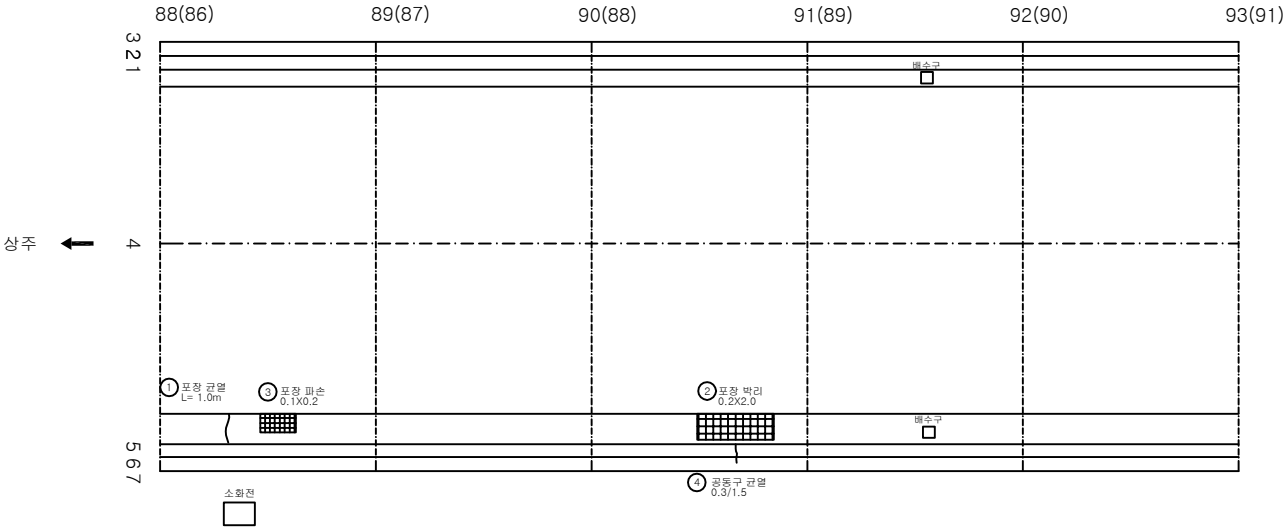
| 번호 | 발생<br>년도 | 부재 | 손상내용 | 손상현황 | | | | | | 비 고 | |
|---|---|---|---|---|---|---|---|---|---|---|---|
| 1 | 19하 | 포장 | 포장 균열 | | 1.0 | | 1.00 | m | 1 | 1.00 | |
| 4 | 21하 | 공동구 | 공동구 균열 | 0.3 | 1.5 | | 1.50 | m | 1 | 1.50 | |

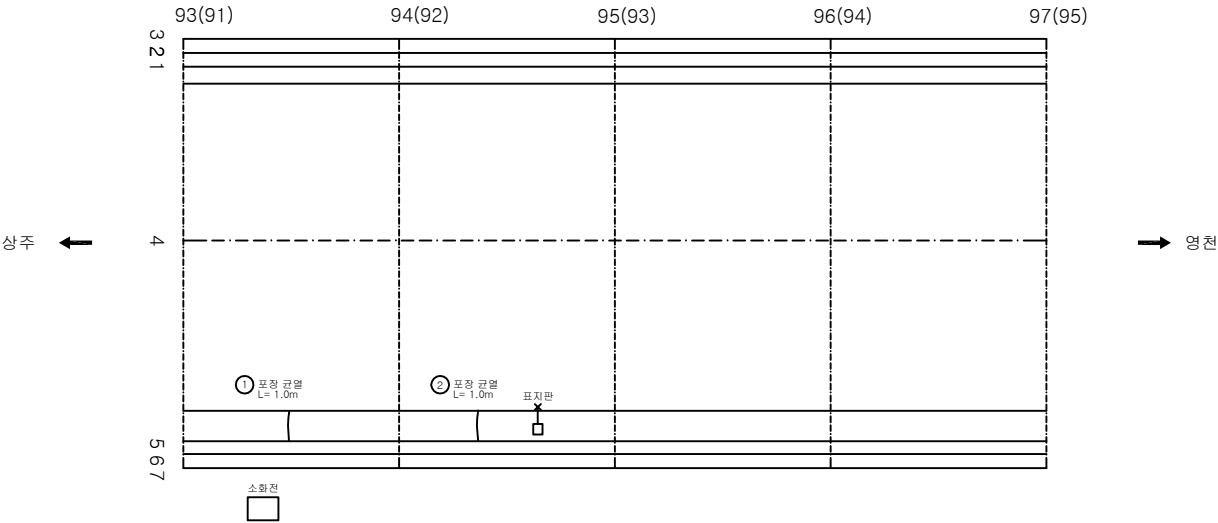
| 번호 | 발생<br>년도 | 부재 | 손상내용 | 손상현황 | | | | | | | 비 고 |
|---|---|---|---|---|---|---|---|---|---|---|---|
| 1 | 19하 | 포장 | 포장 균열 | | 1.0 | | 1.00 | m | 1 | 1.00 | |
| 2 | 19하 | 포장 | 포장 균열 | | 1.0 | | 1.00 | m | 1 | 1.00 | |

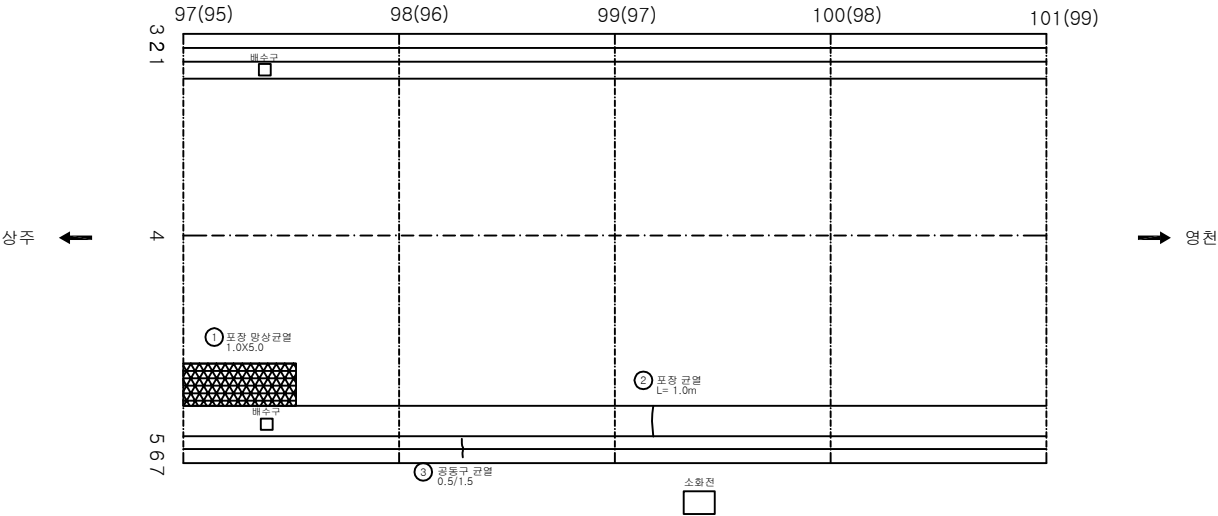
| 번호 | 발생<br>년도 | 부재 | 손상내용 | 손상현황 | | | | | | | 비고 |
|---|---|---|---|---|---|---|---|---|---|---|---|
| 1 | 19하 | 포장 | 포장 망상균열 | | 1.0 | 5.0 | 5.00 | m <sup>2</sup> | 1 | 5.00 | |
| 2 | 19하 | 포장 | 포장 균열 | | 1.0 | | 1.00 | m | 1 | 1.00 | |
| 3 | 21하 | 공동구 | 공동구 균열 | 0.3 | 1.5 | | 1.50 | m | 1 | 1.50 | |
