상주영천고속도로 2024~2025년 시설물 안전점검 용역  
(2024년 하반기 정기안전점검)

# 외 관 조 사 망 도

군위터널(영천방향)

포 장 부 & 공 동 구

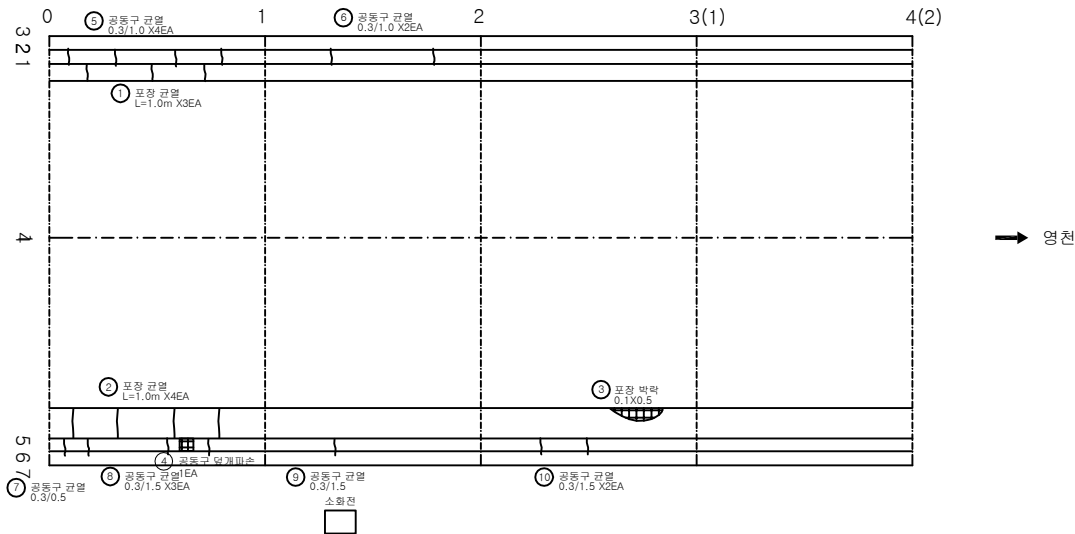
| 부식 | 좌굴, 변형 | 기 타 | 도 면 번호<br>001 |

| 번호 | 발생<br>년도 | 부재 | 손상내용 | 손상현황 | | | | | | | 비고 |
|---|---|---|---|---|---|---|---|---|---|---|---|
| 1 | 19하 | 포장 | 포장 균열 | | 1.0 | | 1.00 | m | 3 | 3.00 | |
| 2 | 19하 | 포장 | 포장 균열 | | 1.0 | | 1.00 | m | 4 | 4.00 | |
| 3 | 19하 | 포장 | 포장 박락 | | 0.1 | 0.5 | 0.05 | m <sup>2</sup> | 1 | 0.05 | |
| 4 | 20상 | 공동구 | 공동구 덮개파손 | | | | 1.00 | EA | 1 | 1.00 | |
| 5 | 21하 | 공동구 | 공동구 균열 | 0.3 | 1.0 | | 1.00 | m | 4 | 4.00 | |
| 6 | 21하 | 공동구 | 공동구 균열 | 0.3 | 1.0 | | 1.00 | m | 2 | 2.00 | |
| 7 | 21하 | 공동구 | 공동구 균열 | 0.3 | 0.5 | | 0.50 | m | 1 | 0.50 | |
| 8 | 21하 | 공동구 | 공동구 균열 | 0.3 | 1.5 | | 1.50 | m | 3 | 4.50 | |
| 9 | 21하 | 공동구 | 공동구 균열 | 0.3 | 1.5 | | 1.50 | m | 1 | 1.50 | |
| 10 | 21하 | 공동구 | 공동구 균열 | 0.3 | 1.5 | | 1.50 | m | 2 | 3.00 | |

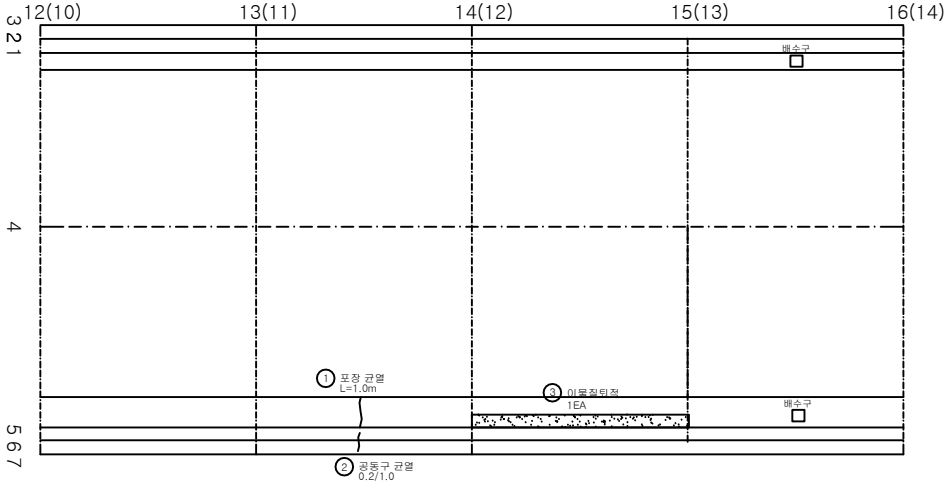
| 부식 | 좌굴, 변형 | 기 타 | 도 면 번호<br>004 |

| 번호 | 발생<br>년도 | 부재 | 손상내용 | 손상현황 | | | | | | | 비고 |
|---|---|---|---|---|---|---|---|---|---|---|---|
| 1 | 21상 | 포장 | 포장 균열 | | 1.0 | | 1.00 | m | 1 | 1.00 | |
| 2 | 21상 | 공동구 | 공동구 균열 | 0.2 | 1.0 | | 1.00 | m | 1 | 1.00 | |

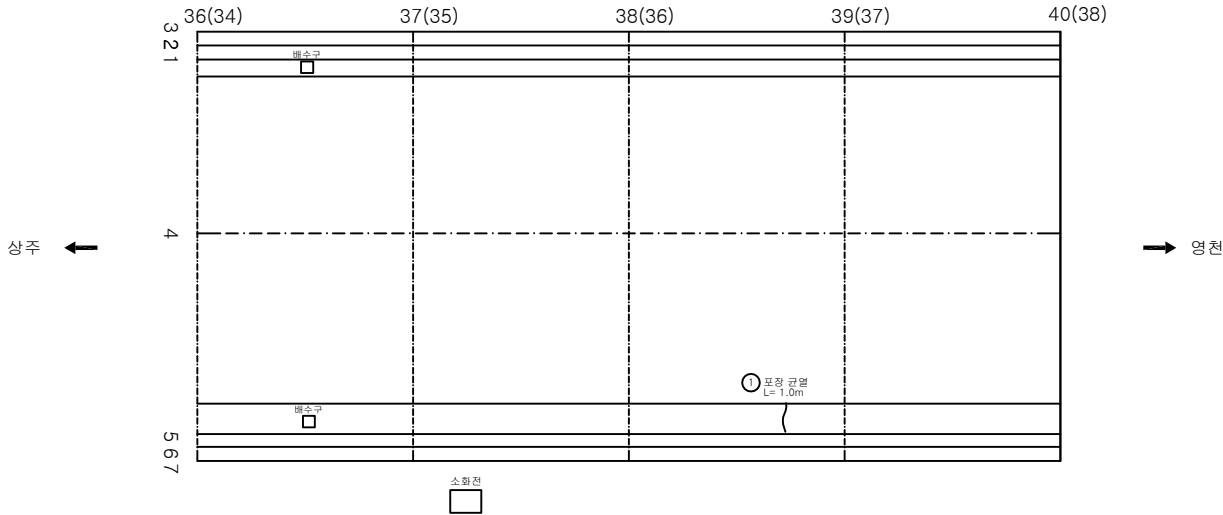
| 부식 | 좌굴, 변형 | 기 타 | 도 면 번호<br>010 |

| 번호 | 발생<br>년도 | 부재 | 손상내용 | 손상현황 | | | | | | | 비고 |
|---|---|---|---|---|---|---|---|---|---|---|---|
| 1 | 1954 | 포장 | 포장 균열 | | 1.0 | | 1.00 | m | 1 | 1.00 | |

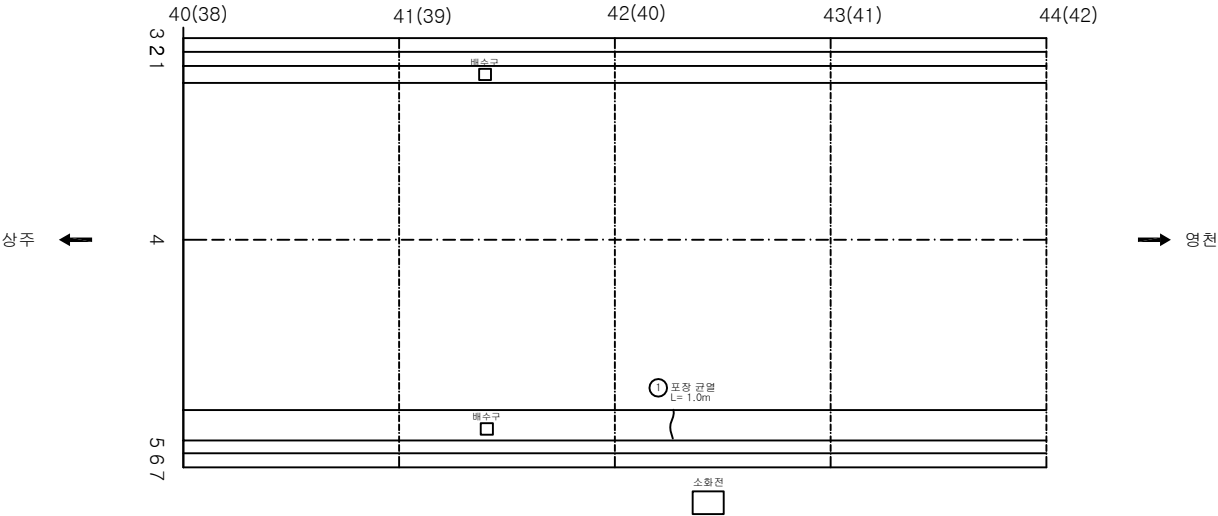
| 부식 | 좌굴, 변형 | 기 타 | 도 면 번호<br>011 |

| 번호 | 발생<br>년도 | 부재 | 손상내용 | 손상현황 | | | | | | | 비 고 |
|---|---|---|---|---|---|---|---|---|---|---|---|
| 1 | 19하 | 포장 | 포장 균열 | | 1.0 | | 1.00 | m | 1 | 1.00 | |

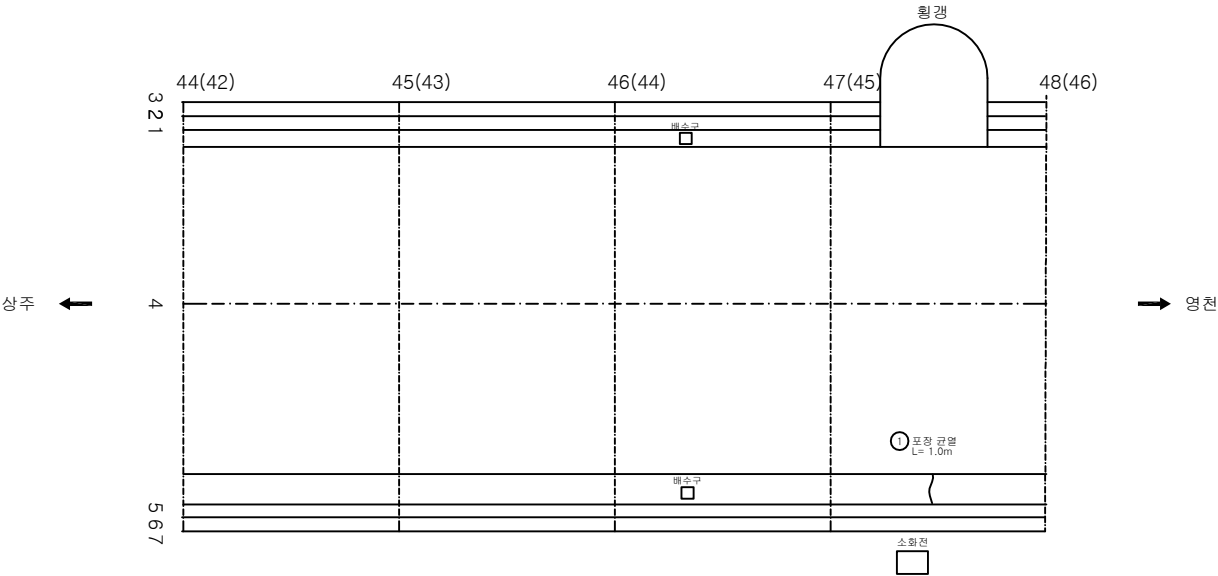
| 번호 | 발생<br>년도 | 부재 | 손상내용 | 손상현황 | | | | | | | 비 고 |
|---|---|---|---|---|---|---|---|---|---|---|---|
| 1 | 20상 | 포장 | 포장 균열 | | 1.0 | | 1.00 | m | 1 | 1.00 | |

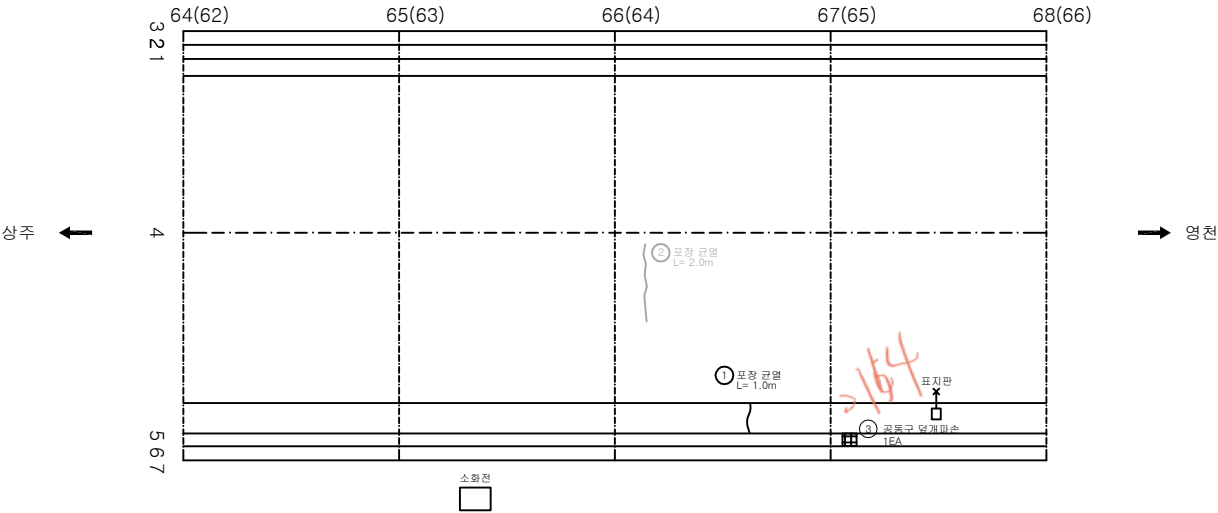
| 번호 | 발생<br>년도 | 부재 | 손상내용 | 손상현황 | | | | | | | 비 고 |
|---|---|---|---|---|---|---|---|---|---|---|---|
| 1 | 19하 | 포장 | 포장 균열 | | 1.0 | | 1.00 | m | 1 | 1.00 | |
| 2 | 20상 | 포장 | 포장 균열 | | 2.0 | | 2.00 | m | 1 | 2.00 | 21'하 보수 |

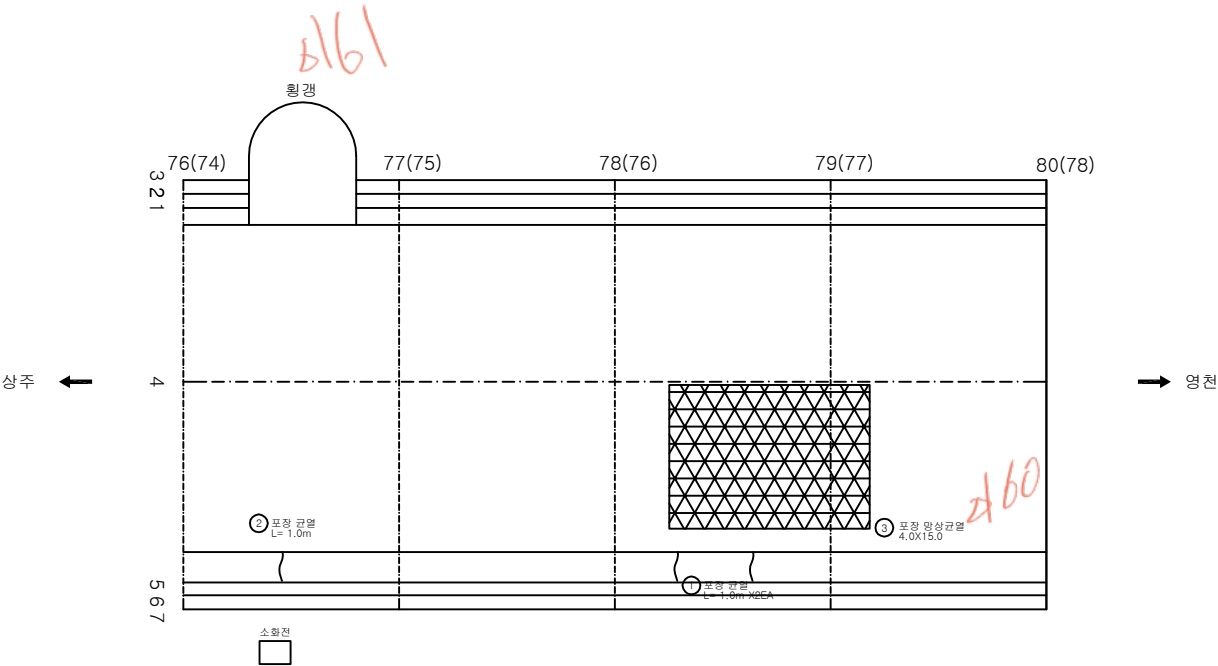
| | 부식 | 좌굴, 변형 | 기 타 | 도 면 번호<br>020 |

| 번호 | 발생<br>년도 | 부재 | 손상내용 | 손상현황 | | | | | | 비 고 | |
|---|---|---|---|---|---|---|---|---|---|---|---|
| 1 | 19하 | 포장 | 포장 균열 | | 1.0 | | 1.00 | m | 2 | 2.00 | |
| 2 | 20상 | 포장 | 포장 균열 | | 1.0 | | 1.00 | m | 1 | 1.00 | |
| 3 | 23하 | 포장 | 포장 망상균열 | | 4.0 | 15.0 | 60.00 | m <sup>2</sup> | 1 | 60.00 | |

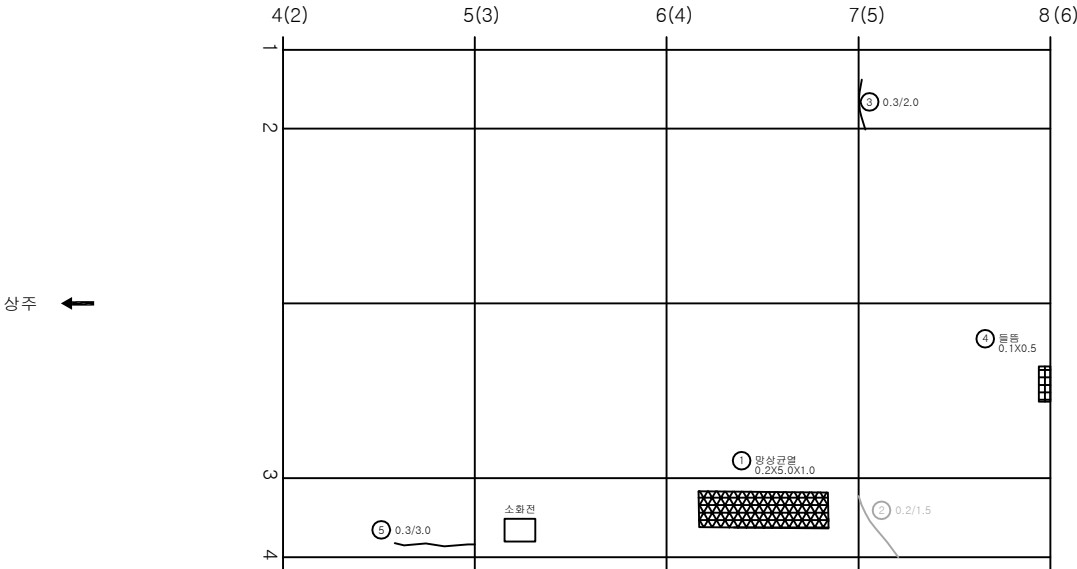
| 번 호 | 발 생 연 도 | 부 재 | 손 상 내 용 | 손 상 현 황 | | | | | | | 비 고 |
|---|---|---|---|---|---|---|---|---|---|---|---|
| 1 | 19하 | 측벽부 | 망상균열 | 0.2 | 5.0 | 1.0 | 5.00 | m <sup>2</sup> | 1 | 5.00 | |
| 2 | 19하 | 측벽부 | 균열(Cw=0.3mm미만) | 0.2 | 1.5 | | 1.50 | m | 1 | 1.50 | 21'하 보수 |
| 3 | 19하 | 측벽부 | 균열(Cw=0.3mm이상) | 0.3 | 2.0 | | 2.00 | m | 1 | 2.00 | |
| 5 | 21상 | 측벽부 | 균열(Cw=0.3mm이상) | 0.3 | 3.0 | | 3.00 | m | 1 | 3.00 | |

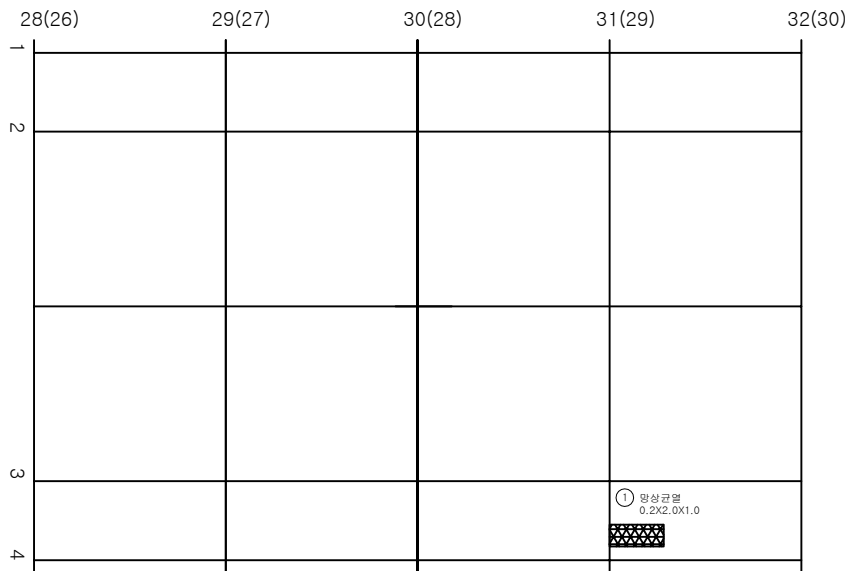
| 부식 | 좌굴, 변형 | 기 타 | 도 면 번 호<br>034 |

| 번 호 | 발 생 연 도 | 부 재 | 손 상 내 용 | 손 상 현 황 | | | | | | | 비 고 |
|---|---|---|---|---|---|---|---|---|---|---|---|
| 1 | 20상 | 측벽부 | 망상균열 | 0.2 | 2.0 | 1.0 | 2.00 | m <sup>2</sup> | 1 | 2.00 | |

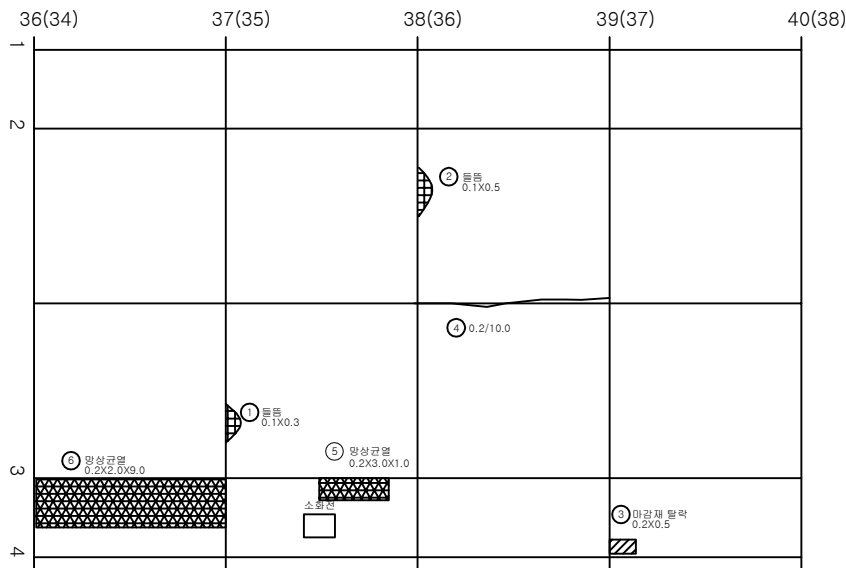
| 부식 | 좌굴, 변형 | 기 타 | 도 면 번 호<br>036 |

| 번호 | 발생<br>년도 | 부재 | 손상내용 | 손상현황 | | | | | | | 비 고 |
|---|---|---|---|---|---|---|---|---|---|---|---|
| 4 | 19하 | 천단부 | 균열 (Cw=0.3mm미만) | 0.2 | 10.0 | | 10.00 | m | 1 | 10.00 | |
| 5 | 20상 | 측벽부 | 양상균열 | 0.2 | 3.0 | 1.0 | 3.00 | m <sup>2</sup> | 1 | 3.00 | |
| 6 | 21하 | 측벽부 | 양상균열 | 0.2 | 2.0 | 9.0 | 18.00 | m <sup>2</sup> | 1 | 18.00 | |
