상주영천고속도로 2024~2025년 시설물 안전점검 용역  
(2024년 하반기 정기안전점검)

# 외 관 조 사 망 도

산법터널(상주방향)

(주)명성엔지니어링

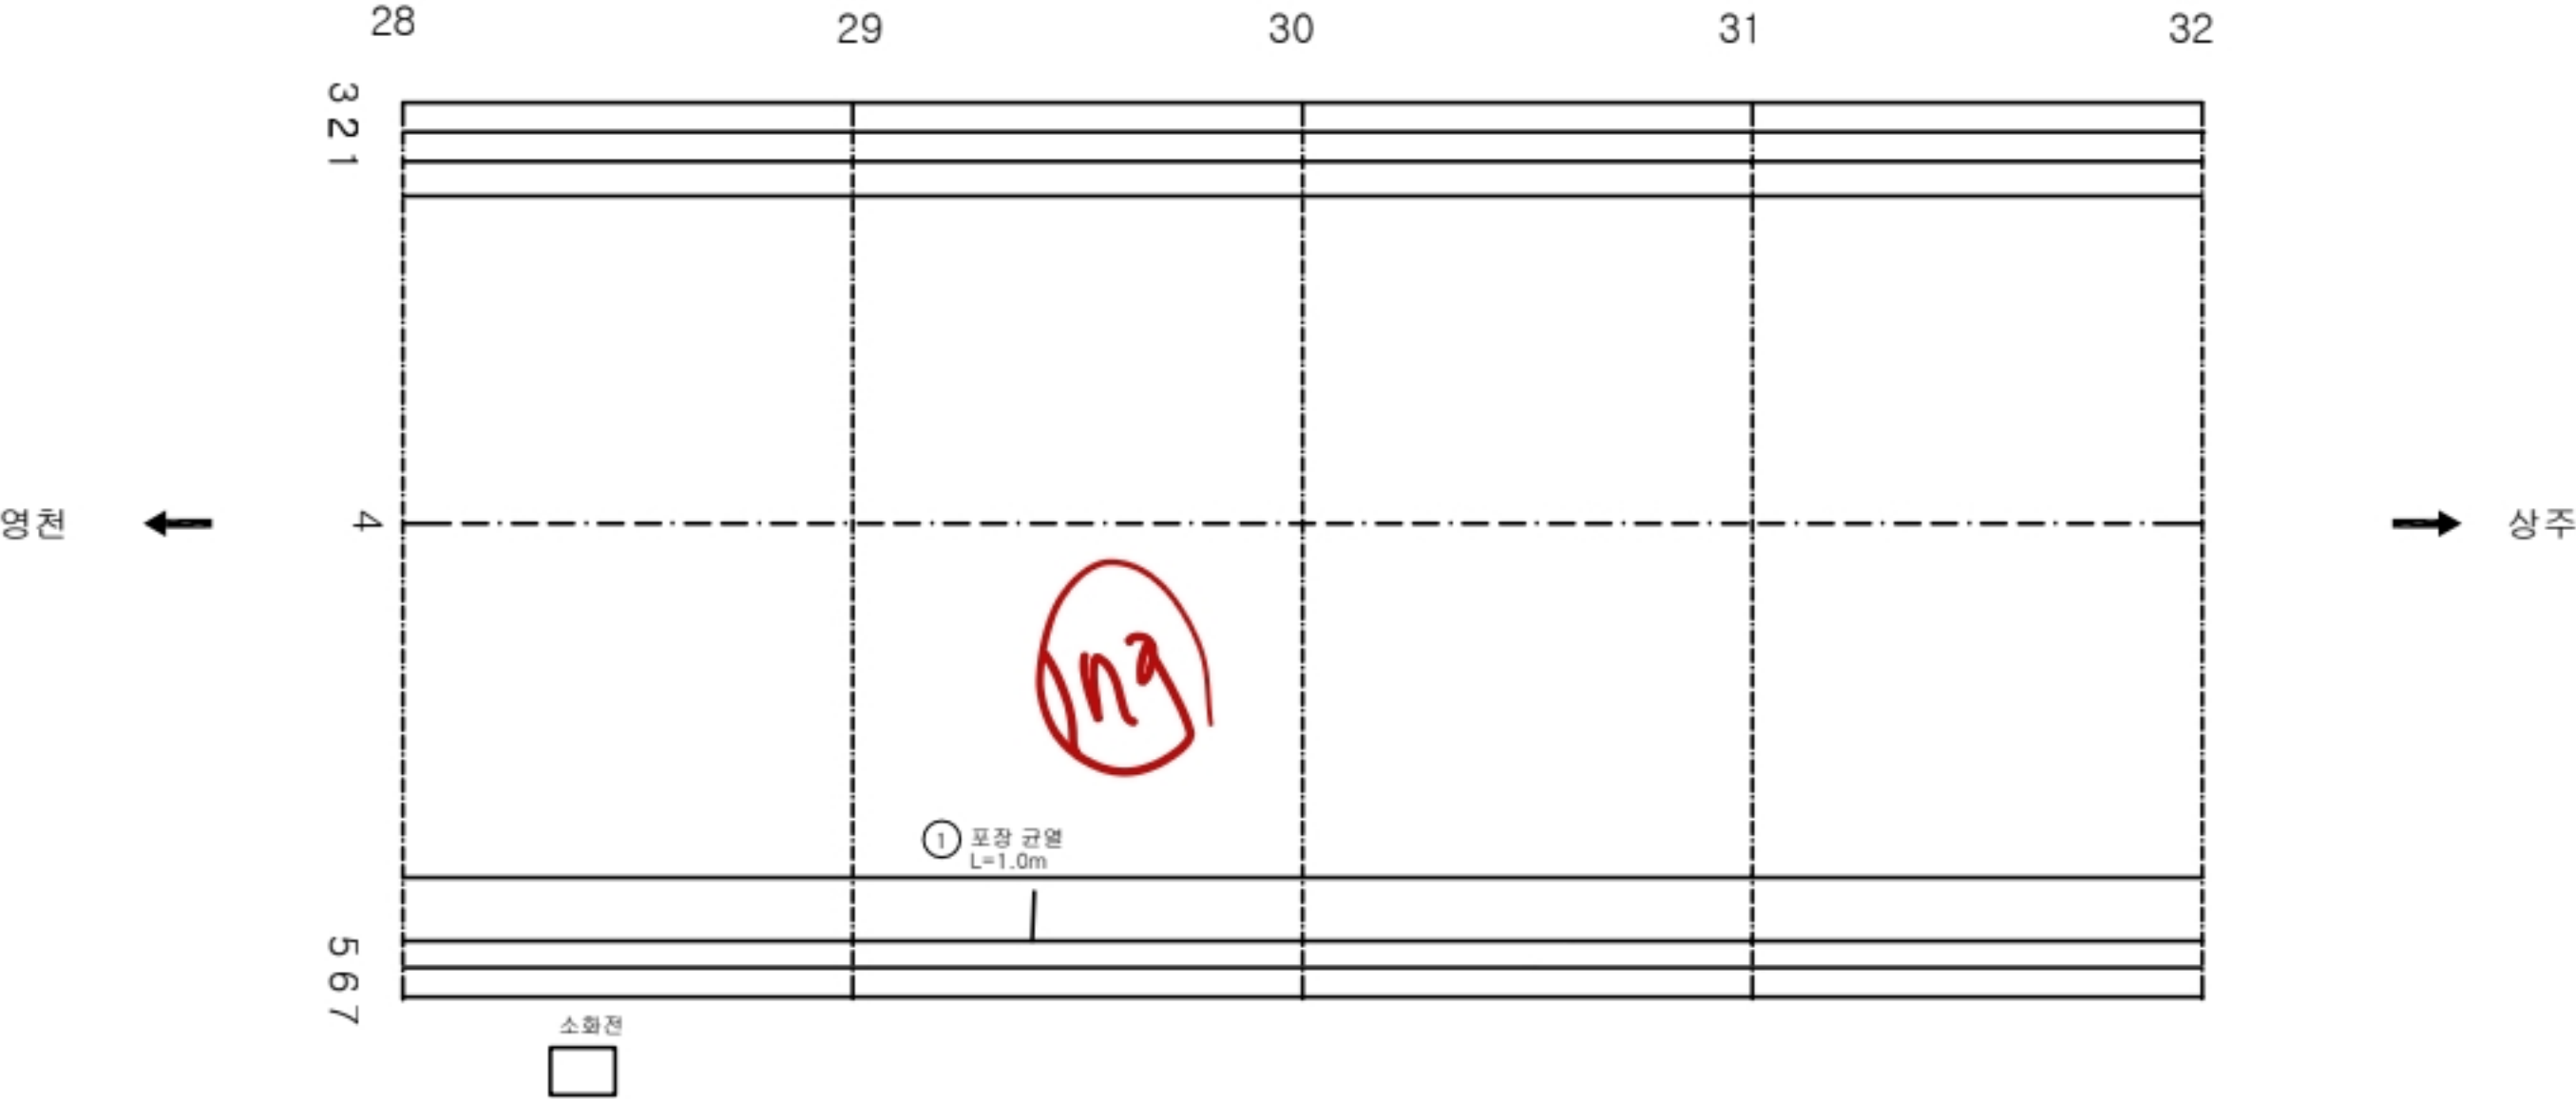
| 번호 | 발생<br>년도 | 부재 | 손상내용 | 손상현황 | | | | | | | 비 고 |
|---|---|---|---|---|---|---|---|---|---|---|---|
| 1 | 1984 | 포장 | 포장 균열 | | 1.0 | | 1.00 | m | 1 | 1.00 | |

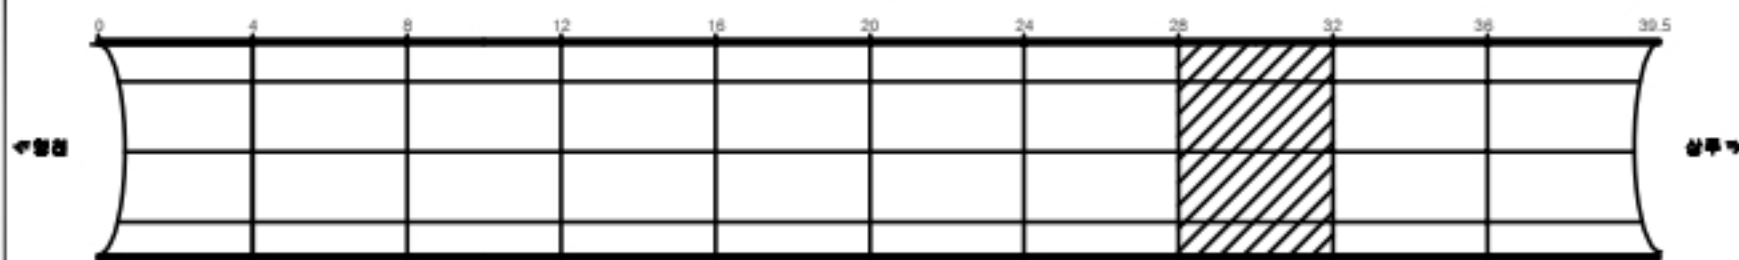
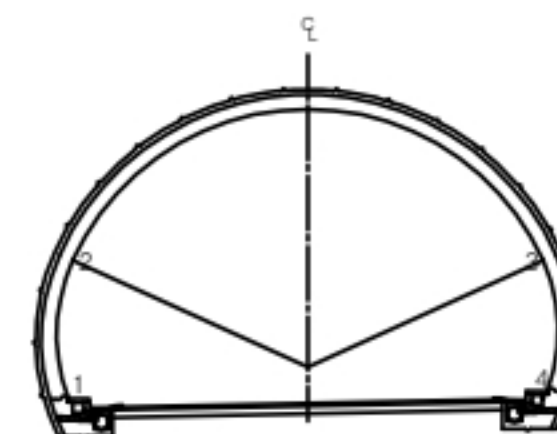
| 번호 | 발생<br>년도 | 부재 | 손상내용 | 손상현황 | | | | | | | 비 고 |
|---|---|---|---|---|---|---|---|---|---|---|---|
| 1 | 21 하 | 측벽부 | 균열(Cw=0.3mm이상) | 0.3 | 3.0 | | 3.00 | m | 1 | 3.00 | |
| 2 | 21 하 | 측벽부 | 균열(Cw=0.3mm미만) | 0.2 | 1.0 | | 1.00 | m | 1 | 1.00 | |
