상주영천고속도로 2024~2025년 시설물 안전점검 용역  
(2024년 하반기 정기안전점검)

# 외 관 조 사 망 도

산법터널(상주방향)

(주)명성엔지니어링

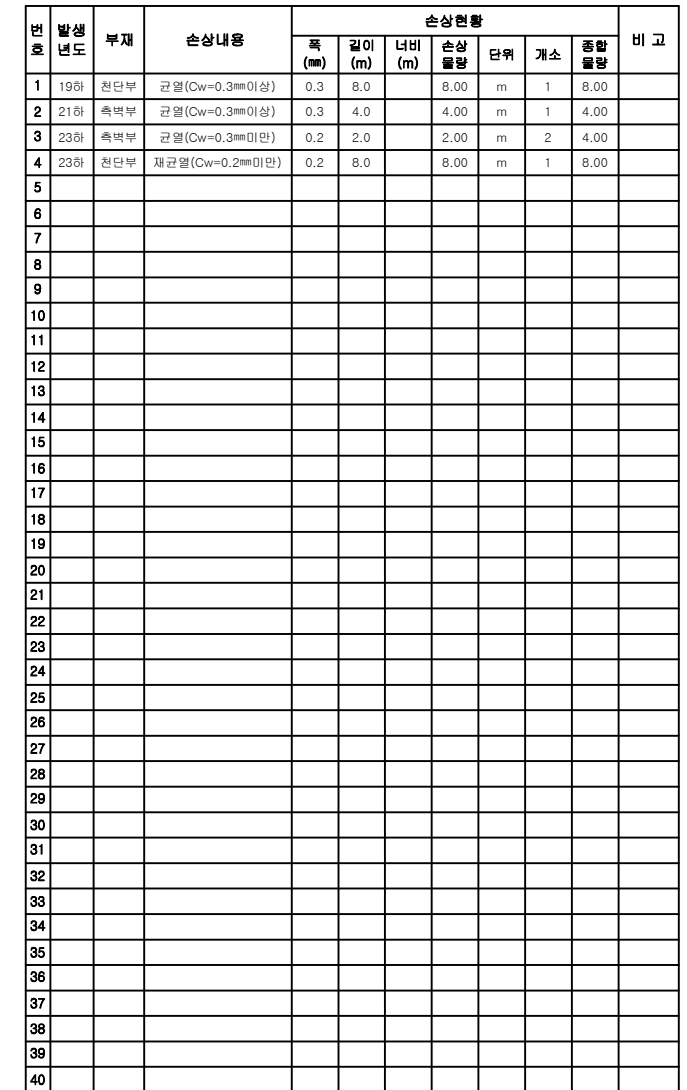
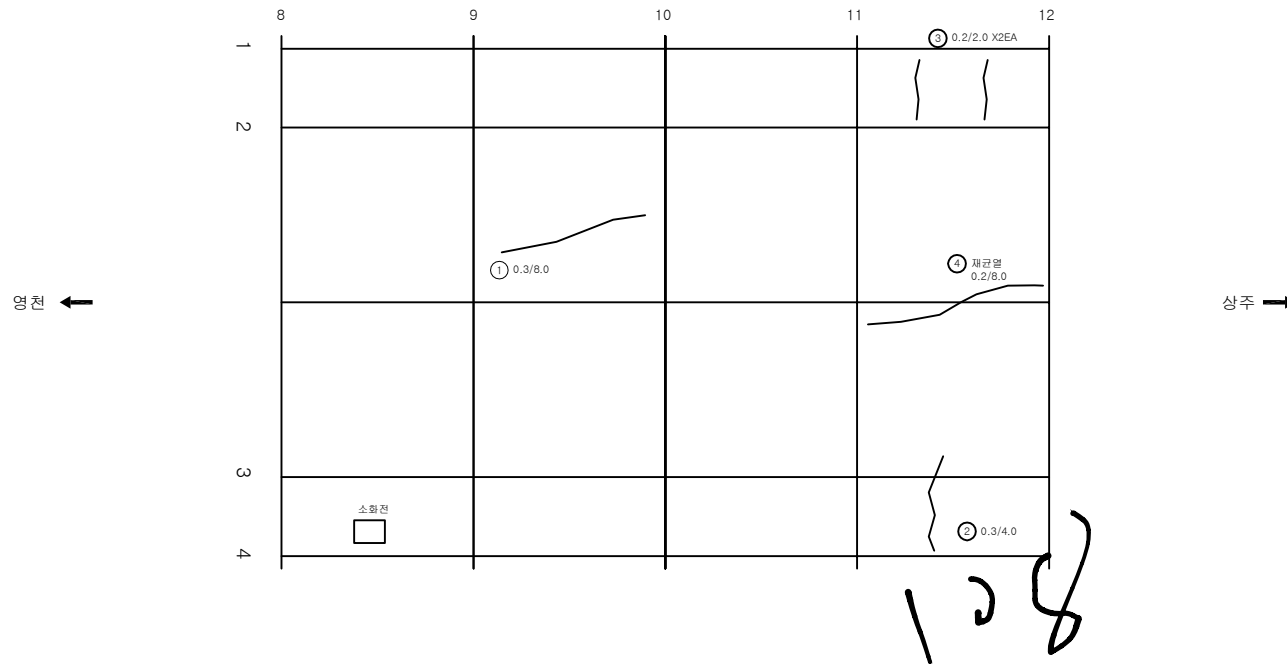
ID:산 법 터 널 (상 주 )-라 이 닝 Span No.9~12

| 번 호 | 발 생 연 도 | 부 재 | 손 상 내 용 | 손 상 현 황 | | | | | | | 비 고 |
|---|---|---|---|---|---|---|---|---|---|---|---|
| 1 | 19하 | 천단부 | 균열(Cw=0.3mm이상) | 0.3 | 8.0 | | 8.00 | m | 1 | 8.00 | |
| 2 | 19하 | 천단부 | 균열(Cw=0.3mm이상) | 0.3 | 8.0 | | 8.00 | m | 1 | 8.00 | |
| 3 | 19하 | 천단부 | 균열(Cw=0.3mm이상) | 0.3 | 8.0 | | 8.00 | m | 1 | 8.00 | |
| 4 | 19하 | 천단부 | 균열 | | 0.1 | 0.5 | 0.05 | m <sup>2</sup> | 1 | 0.05 | |
| 5 | 19하 | 천단부 | 균열(Cw=0.3mm미만) | 0.2 | 5.0 | | 5.00 | m | 1 | 5.00 | |
| 6 | 21하 | 측벽부 | 균열(Cw=0.3mm이상) | 0.3 | 2.0 | | 2.00 | m | 2 | 4.00 | |
| 7 | 21하 | 측벽부 | 균열(Cw=0.3mm이상) | 0.3 | 3.0 | | 3.00 | m | 1 | 3.00 | |
| 8 | 21하 | 측벽부 | 균열(Cw=0.3mm이상) | 0.3 | 3.0 | | 3.00 | m | 1 | 3.00 | |
| 9 | 21하 | 측벽부 | 균열(Cw=0.3mm이상) | 0.3 | 3.0 | | 3.00 | m | 1 | 3.00 | |
