상주영천고속도로 2024~2025년 시설물 안전점검 용역  
(2024년 하반기 정기안전점검)

# 외 관 조 사 망 도

산법터널(상주방향)

(주)명성엔지니어링

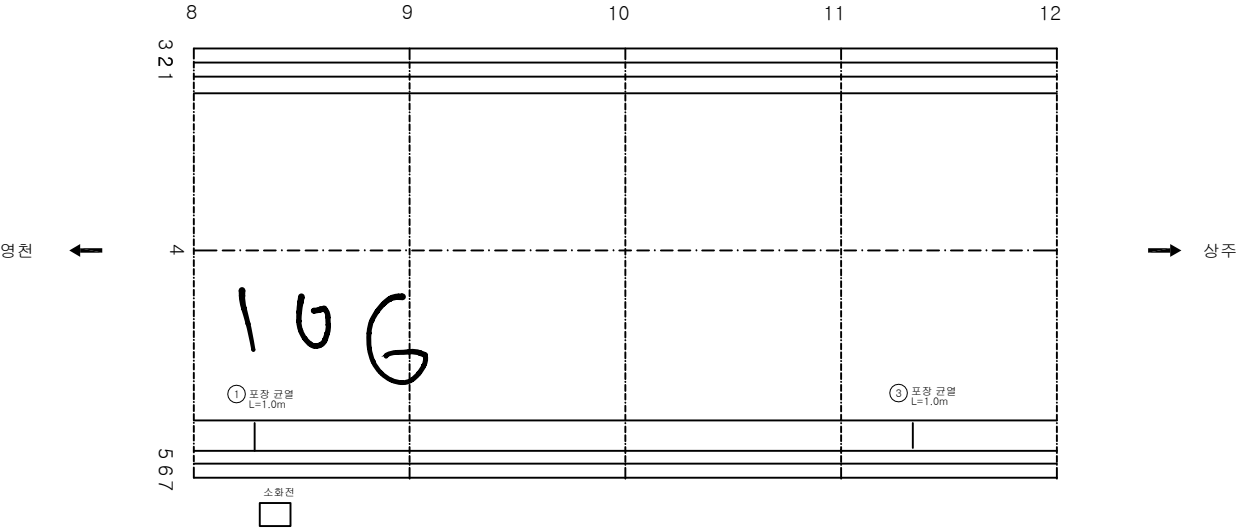
ID:산법터널(상주)-포장,공동구 Span No.9~12

| 번호 | 발생<br>년도 | 부재 | 손상내용 | 손상현황 | | | | | | 비 고 | |
|---|---|---|---|---|---|---|---|---|---|---|---|
| 1 | 19하 | 포장 | 포장 균열 | | 1.0 | | 1.00 | m | 1 | 1.00 | |
| 2 | 20상 | 포장 | 포장 균열 | | 1.0 | | 1.00 | m | 1 | 1.00 | |
| 3 | 19하 | 포장 | 포장 균열 | | 1.0 | | 1.00 | m | 1 | 1.00 | |
| 4 | 20상 | 공동구 | 공동구 균열 | 0.3 | 0.5 | | 0.50 | m | 1 | 0.50 | |
| 5 | 20상 | 공동구 | 공동구 균열 | 0.3 | 0.5 | | 0.50 | m | 1 | 0.50 | |

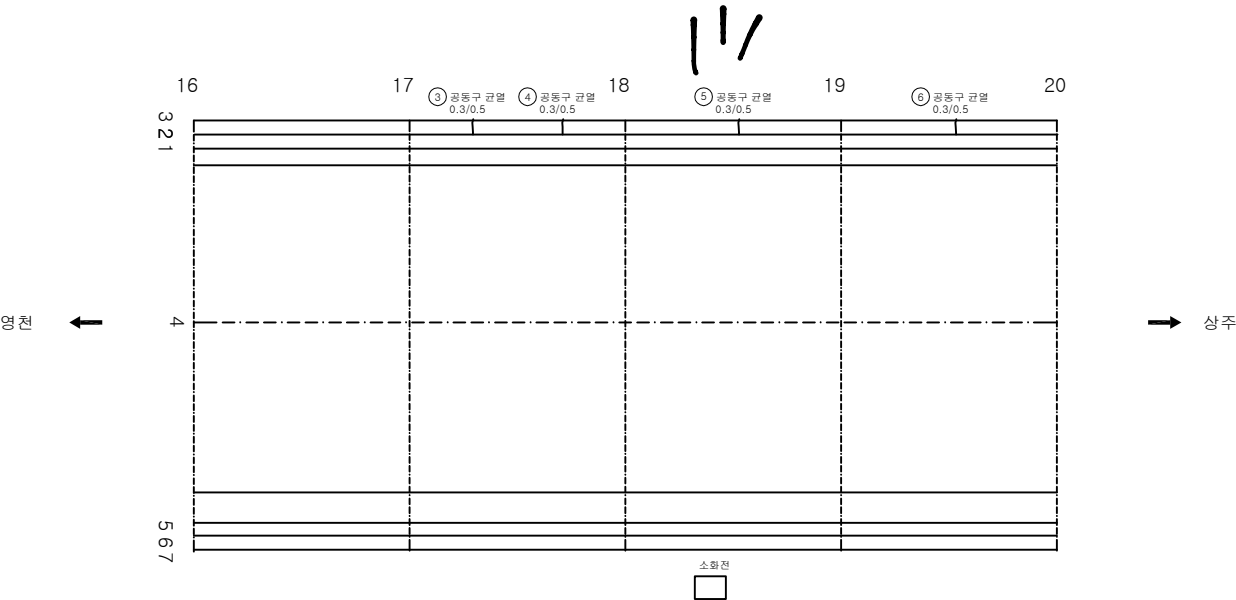
| 번호 | 발생<br>년도 | 부재 | 손상내용 | 손상현황 | | | | | | | 비고 |
|---|---|---|---|---|---|---|---|---|---|---|---|
| 1 | 20상 | 포장 | 포장 균열 | | 1.0 | | 1.00 | m | 1 | 1.00 | |
| 2 | 20상 | 공동구 | 공동구 균열 | 0.3 | 0.5 | | 0.50 | m | 1 | 0.50 | |
| 3 | 21하 | 공동구 | 공동구 균열 | 0.3 | 0.5 | | 0.50 | m | 1 | 0.50 | |
| 4 | 21하 | 공동구 | 공동구 균열 | 0.3 | 0.5 | | 0.50 | m | 1 | 0.50 | |
| 5 | 21하 | 공동구 | 공동구 균열 | 0.3 | 0.5 | | 0.50 | m | 1 | 0.50 | |
| 6 | 21하 | 공동구 | 공동구 균열 | 0.3 | 0.5 | | 0.50 | m | 1 | 0.50 | |

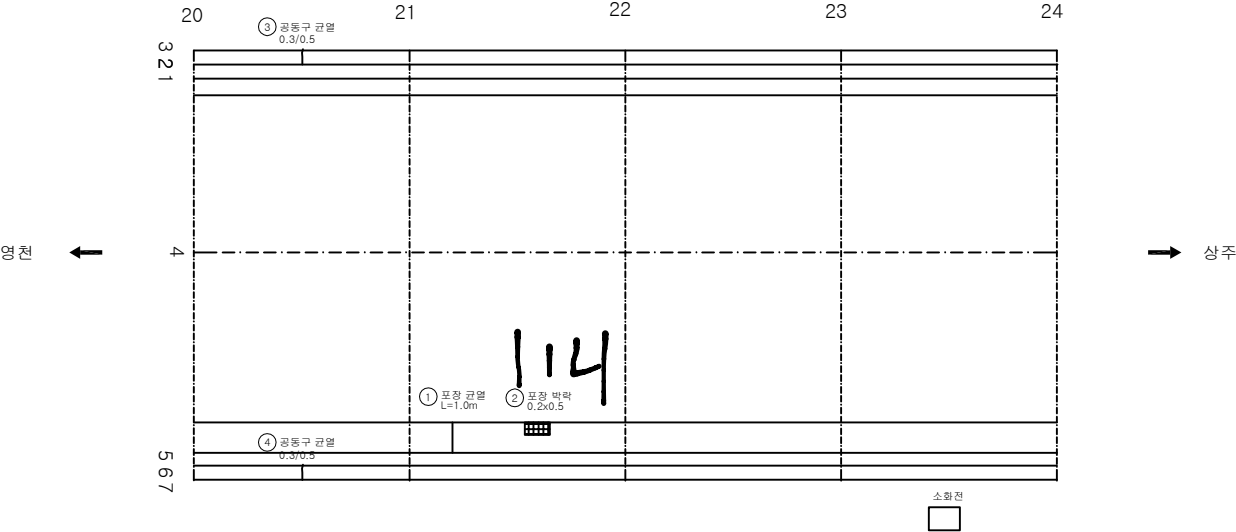
| 번호 | 발생<br>년도 | 부재 | 손상내용 | 손상현황 | | | | | | | 비고 |
|---|---|---|---|---|---|---|---|---|---|---|---|
| 1 | 19하 | 포장 | 포장 균열 | | 1.0 | | 1.00 | m | 1 | 1.00 | |
| 2 | 19하 | 포장 | 포장 박락 | | 0.2 | 0.5 | 0.10 | m <sup>2</sup> | 1 | 0.10 | |
| 3 | 21하 | 공동구 | 공동구 균열 | 0.3 | 0.5 | | 0.50 | m | 1 | 0.50 | |
| 4 | 21하 | 공동구 | 공동구 균열 | 0.3 | 0.5 | | 0.50 | m | 1 | 0.50 | |

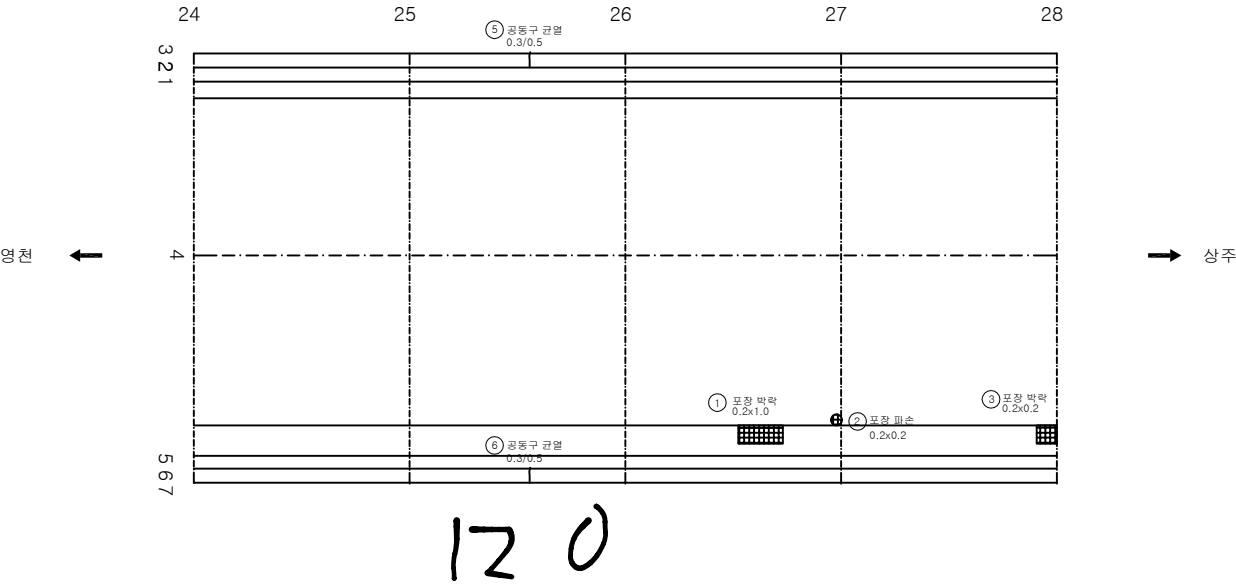
| 번호 | 발생<br>년도 | 부재 | 손상내용 | 손상현황 | | | | | | | 비고 |
|---|---|---|---|---|---|---|---|---|---|---|---|
| 1 | 19하 | 포장 | 포장 박락 | | 0.2 | 1.0 | 0.20 | m <sup>2</sup> | 1 | 0.20 | |
| 2 | 19하 | 포장 | 포장 파손 | | 0.2 | 0.2 | 0.04 | m <sup>2</sup> | 1 | 0.04 | |
| 3 | 19하 | 포장 | 포장 박락 | | 0.2 | 0.2 | 0.04 | m <sup>2</sup> | 1 | 0.04 | |
| 4 | 20상 | 포장 | 포장 박락 | | 0.1 | 0.1 | 0.01 | m <sup>2</sup> | 1 | 0.01 | |
| 5 | 21하 | 공동구 | 공동구 균열 | 0.3 | 0.5 | | 0.50 | m | 1 | 0.50 | |
| 6 | 21하 | 공동구 | 공동구 균열 | 0.3 | 0.5 | | 0.50 | m | 1 | 0.50 | |

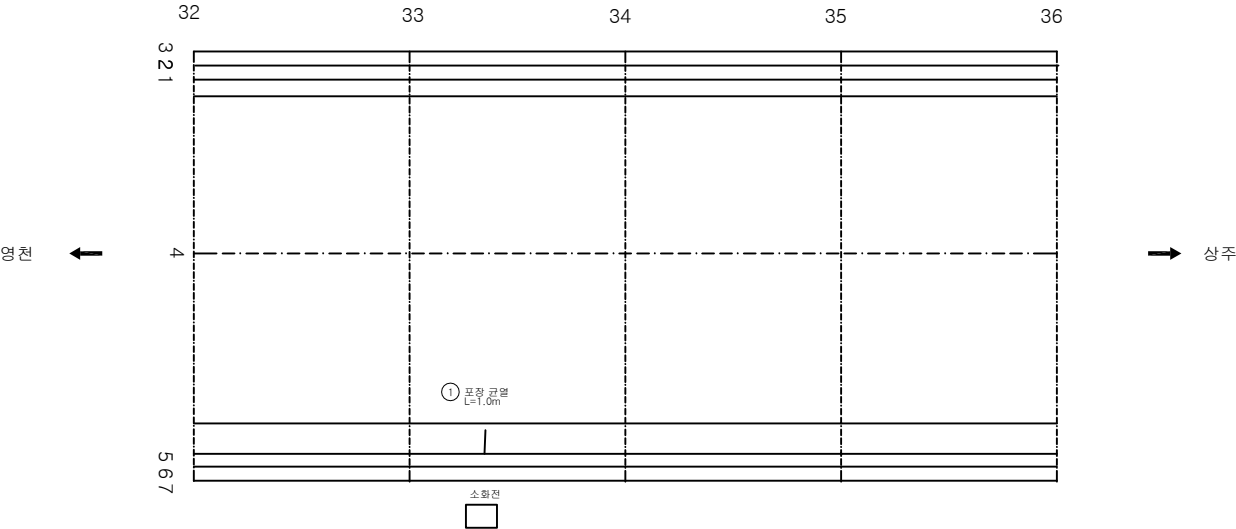
| 번호 | 발생<br>년도 | 부재 | 손상내용 | 손상현황 | | | | | | | 비 고 |
|---|---|---|---|---|---|---|---|---|---|---|---|
| 1 | 19하 | 포장 | 포장 균열 | | 1.0 | | 1.00 | m | 1 | 1.00 | |

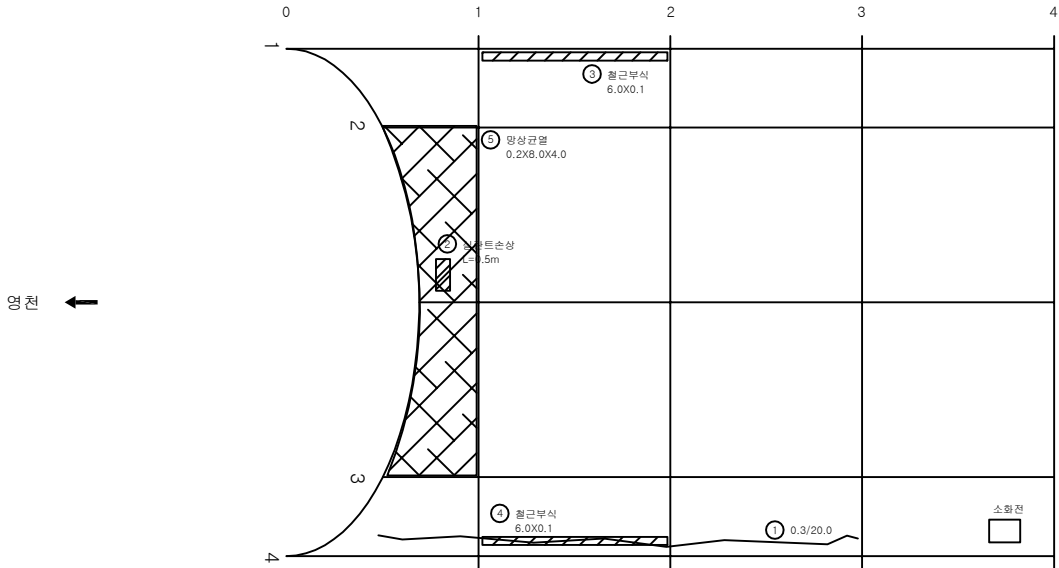
| 번 호 | 발 생 연 도 | 부 재 | 손 상 내 용 | 손 상 현 황 | | | | | | | 비 고 |
|---|---|---|---|---|---|---|---|---|---|---|---|
| 1 | 21상 | 측벽부 | 균열(Cw=0.3mm이상) | 0.3 | 20.0 | | 20.00 | m | 1 | 20.00 | |
| 2 | 21하 | 천단부 | 실란트손상 | | 0.5 | | 0.50 | m | 1 | 0.50 | |
| 3 | 23하 | 측벽부 | 철근부식 | | 6.0 | 0.1 | 0.60 | m <sup>2</sup> | 1 | 0.60 | |
| 4 | 23하 | 측벽부 | 철근부식 | | 6.0 | 0.1 | 0.60 | m <sup>2</sup> | 1 | 0.60 | |
| 5 | 23하 | 천단부 | 양상균열 | 0.2 | 8.0 | 4.0 | 32.00 | m <sup>2</sup> | 1 | 32.00 | |

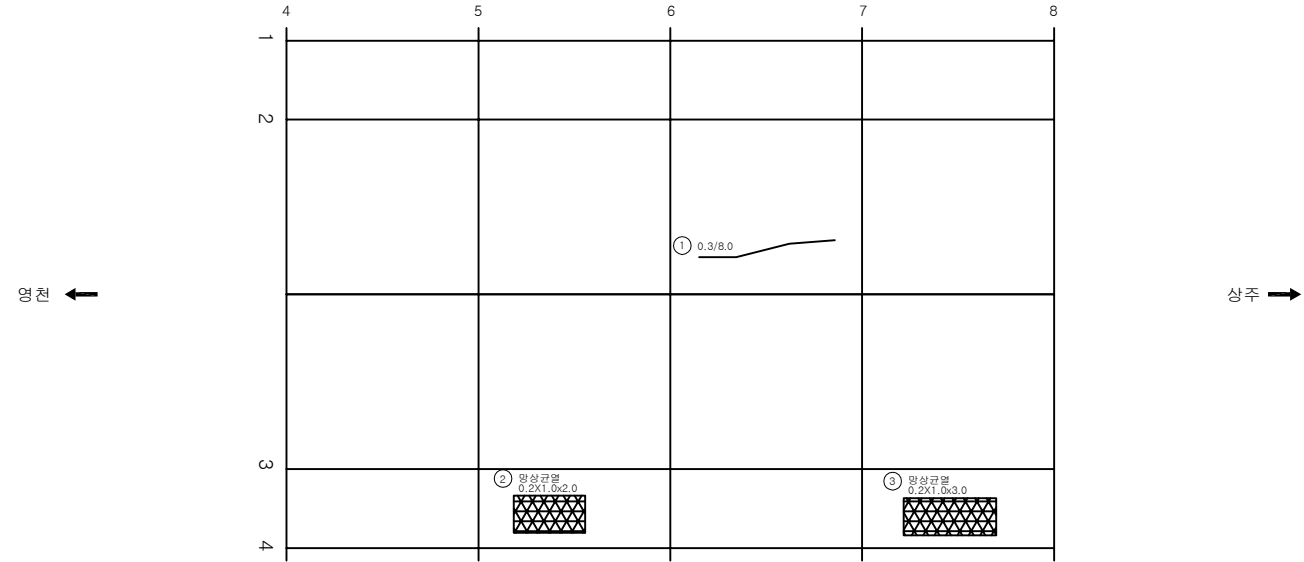
| 번 호 | 발 생 연 도 | 부 재 | 손 상 내 용 | 손 상 현 황 | | | | | | | 비 고 |
|---|---|---|---|---|---|---|---|---|---|---|---|
| 1 | 19하 | 천단부 | 균열(Cw=0.3mm이상) | 0.3 | 8.0 | | 8.00 | m | 1 | 8.00 | |
| 2 | 19하 | 측벽부 | 망상균열 | 0.2 | 1.0 | 2.0 | 2.00 | m <sup>2</sup> | 1 | 2.00 | |
| 3 | 21하 | 측벽부 | 망상균열 | 0.2 | 1.0 | 3.0 | 3.00 | m <sup>2</sup> | 1 | 3.00 | |

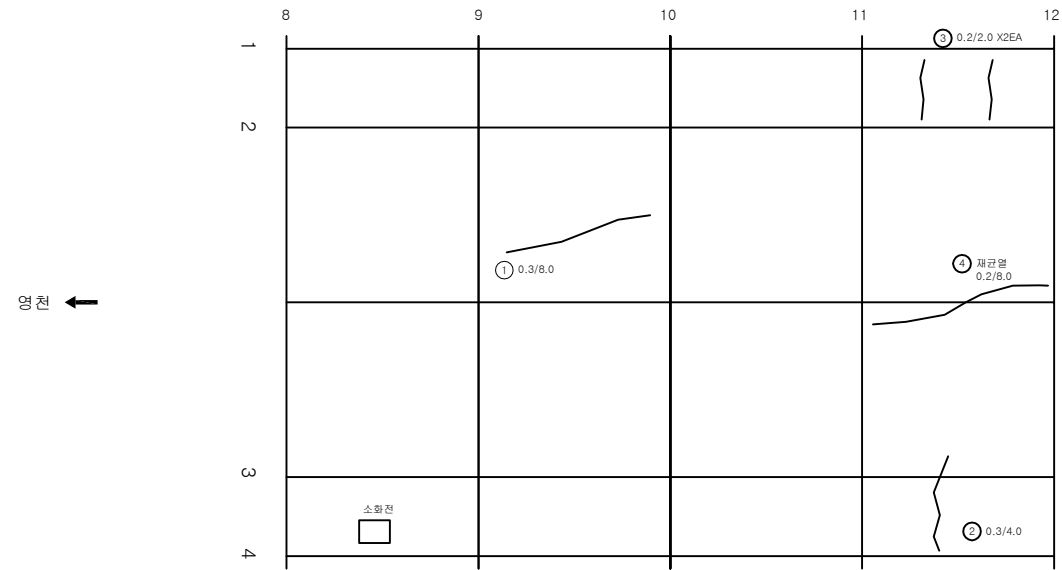
| 번<br>호 | 발생<br>년도 | 부재 | 손상내용 | 손상현황 | | | | | | | 비 고 |
|---|---|---|---|---|---|---|---|---|---|---|---|
| 1 | 19하 | 천단부 | 균열(Cw=0.3mm이상) | 0.3 | 8.0 | | 8.00 | m | 1 | 8.00 | |
| 2 | 21하 | 측벽부 | 균열(Cw=0.3mm이상) | 0.3 | 4.0 | | 4.00 | m | 1 | 4.00 | |
| 3 | 23하 | 측벽부 | 균열(Cw=0.3mm미만) | 0.2 | 2.0 | | 2.00 | m | 2 | 4.00 | |
| 4 | 23하 | 천단부 | 재균열(Cw=0.2mm미만) | 0.2 | 8.0 | | 8.00 | m | 1 | 8.00 | |

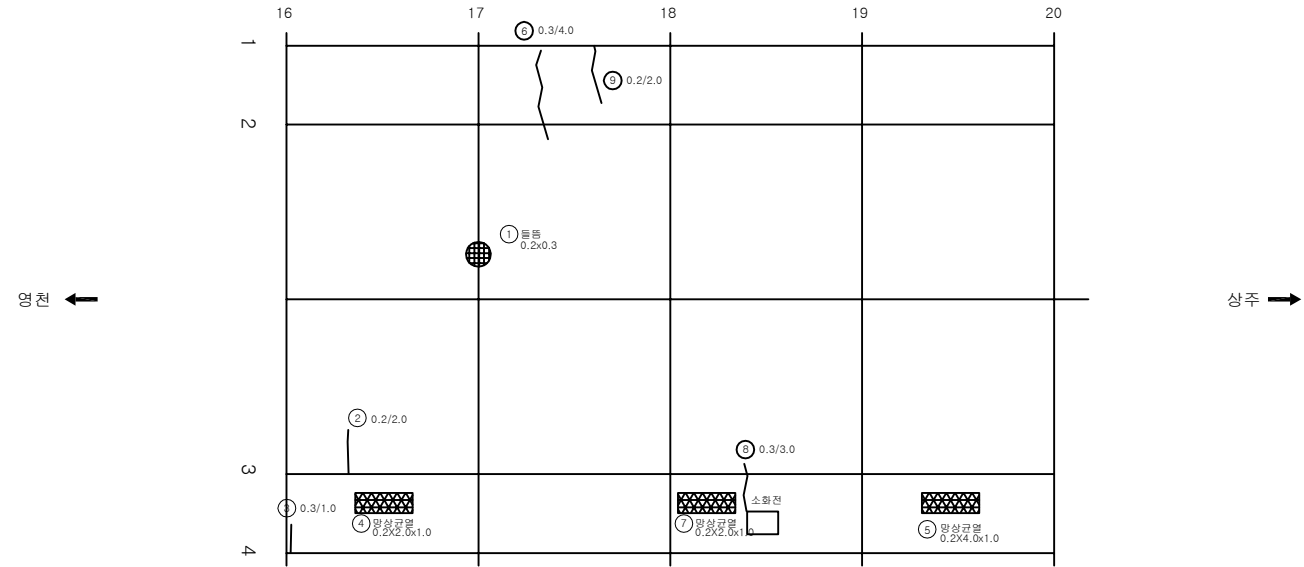
| 번 호 | 발 생 연 도 | 부 재 | 손 상 내 용 | 손 상 현 황 | | | | | | | 비 고 |
|---|---|---|---|---|---|---|---|---|---|---|---|
| 2 | 19하 | 천단부 | 균열(Cw=0.3mm미만) | 0.2 | 2.0 | | 2.00 | m | 1 | 2.00 | |
| 3 | 19하 | 측벽부 | 균열(Cw=0.3mm이상) | 0.3 | 1.0 | | 1.00 | m | 1 | 1.00 | |
| 4 | 19하 | 측벽부 | 양상균열 | 0.2 | 2.0 | 1.0 | 2.00 | m <sup>2</sup> | 1 | 2.00 | |
| 5 | 19하 | 측벽부 | 양상균열 | 0.2 | 4.0 | 1.0 | 4.00 | m <sup>2</sup> | 1 | 4.00 | |
| 6 | 21하 | 측벽부 | 균열(Cw=0.3mm이상) | 0.3 | 4.0 | | 4.00 | m | 1 | 4.00 | |
| 7 | 21하 | 측벽부 | 양상균열 | 0.2 | 2.0 | 1.0 | 2.00 | m <sup>2</sup> | 1 | 2.00 | |
| 8 | 21하 | 측벽부 | 균열(Cw=0.3mm이상) | 0.3 | 3.0 | | 3.00 | m | 1 | 3.00 | |
| 9 | 21하 | 측벽부 | 균열(Cw=0.3mm미만) | 0.2 | 2.0 | | 2.00 | m | 1 | 2.00 | |

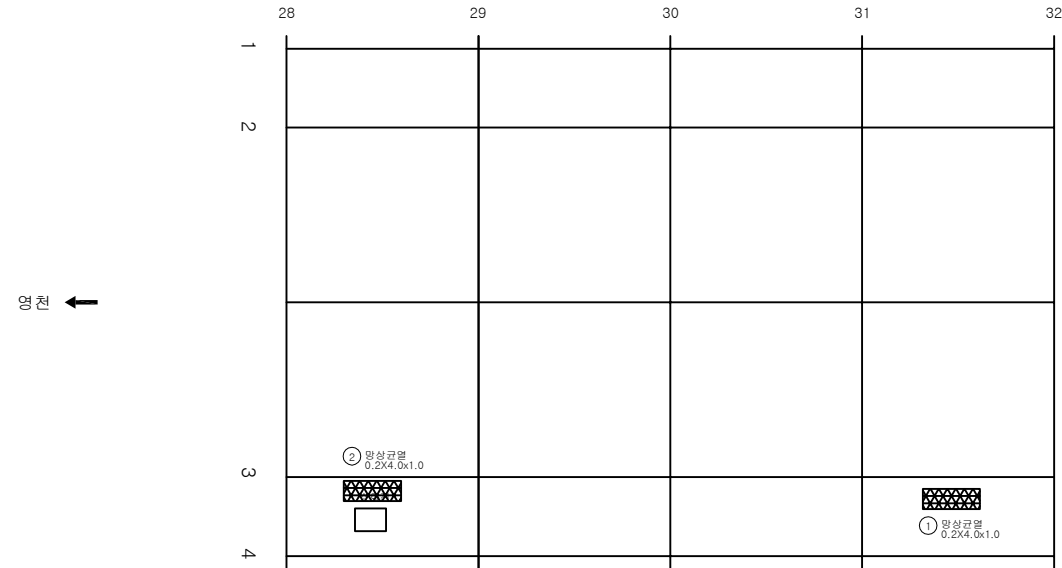
| 번 호 | 발 생 연 도 | 부 재 | 손 상 내 용 | 손 상 현 황 | | | | | | | 비 고 |
|---|---|---|---|---|---|---|---|---|---|---|---|
| 1 | 21상 | 측벽부 | 망상균열 | 0.2 | 4.0 | 1.0 | 4.00 | m <sup>2</sup> | 1 | 4.00 | |
| 2 | 21하 | 측벽부 | 망상균열 | 0.2 | 4.0 | 1.0 | 4.00 | m <sup>2</sup> | 1 | 4.00 | |

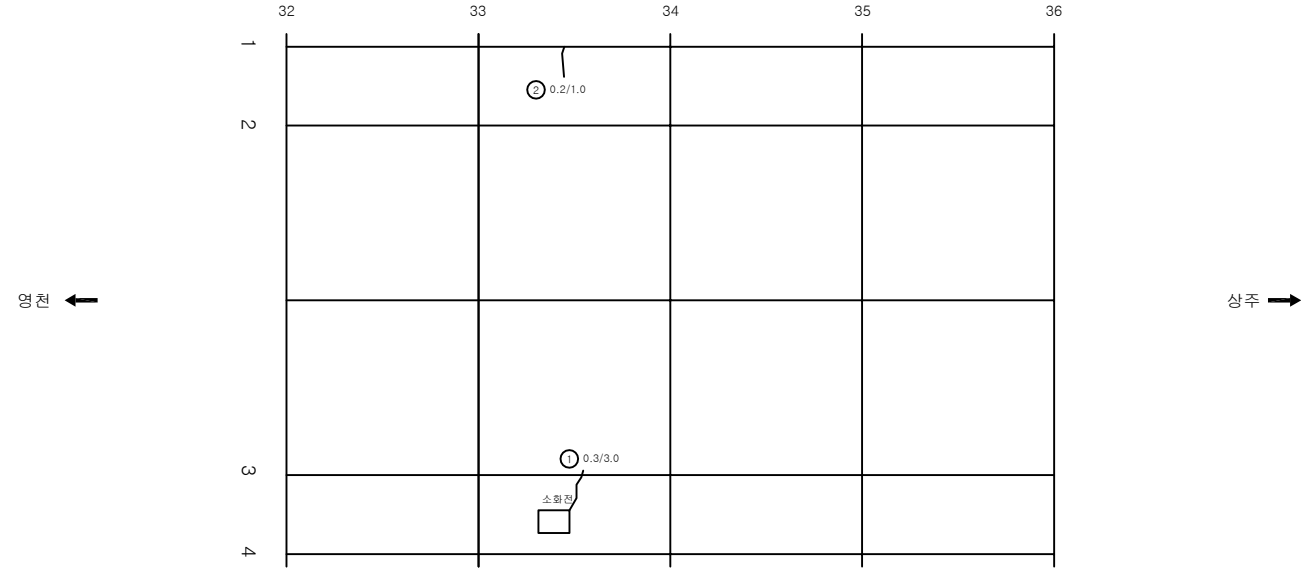
| 번호 | 발생<br>년도 | 부재 | 손상내용 | 손상현황 | | | | | | | 비고 |
|---|---|---|---|---|---|---|---|---|---|---|---|
| 1 | 21하 | 측벽부 | 균열(Cw=0.3mm이상) | 0.3 | 3.0 | | 3.00 | m | 1 | 3.00 | |
| 2 | 21하 | 측벽부 | 균열(Cw=0.3mm미만) | 0.2 | 1.0 | | 1.00 | m | 1 | 1.00 | |

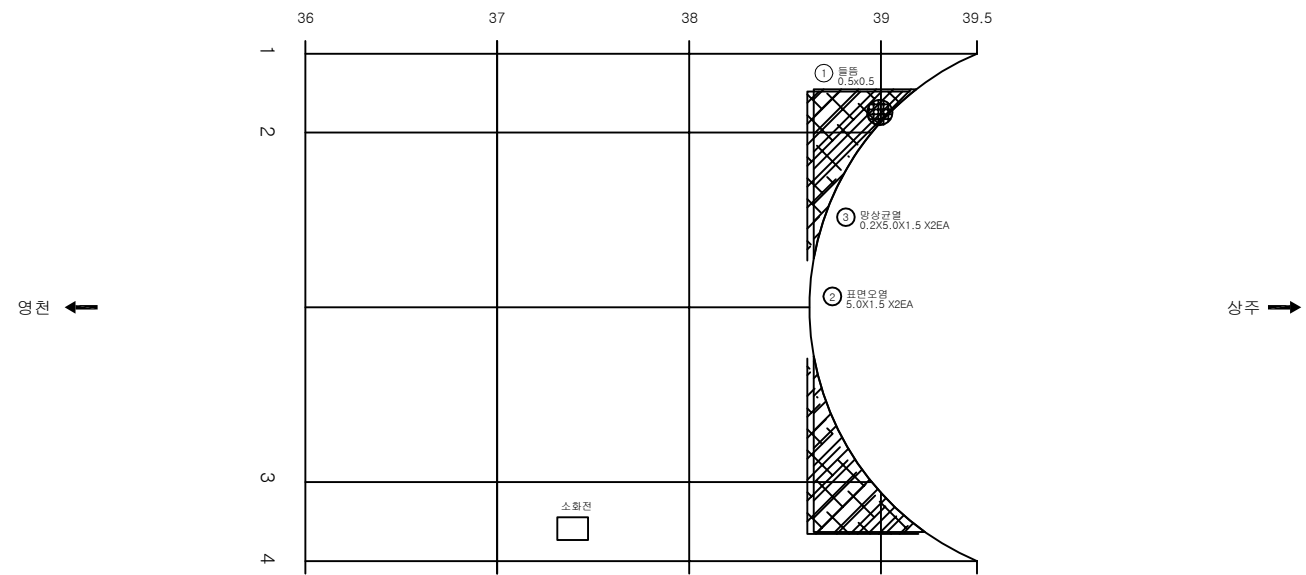
| 번호 | 발생년도 | 부재 | 손상내용 | 손상현황 | | | | | | | 비고 |
|---|---|---|---|---|---|---|---|---|---|---|---|
| 3 | 23하 | 천단부 | 망상균열 | 0.2 | 5.0 | 1.5 | 7.50 | m <sup>2</sup> | 2 | 15.00 | |
