상주영천고속도로 2024~2025년 시설물 안전점검 용역  
(2024년 하반기 정기안전점검)

# 외 관 조 사 망 도

산법터널(영천방향)

2024.11

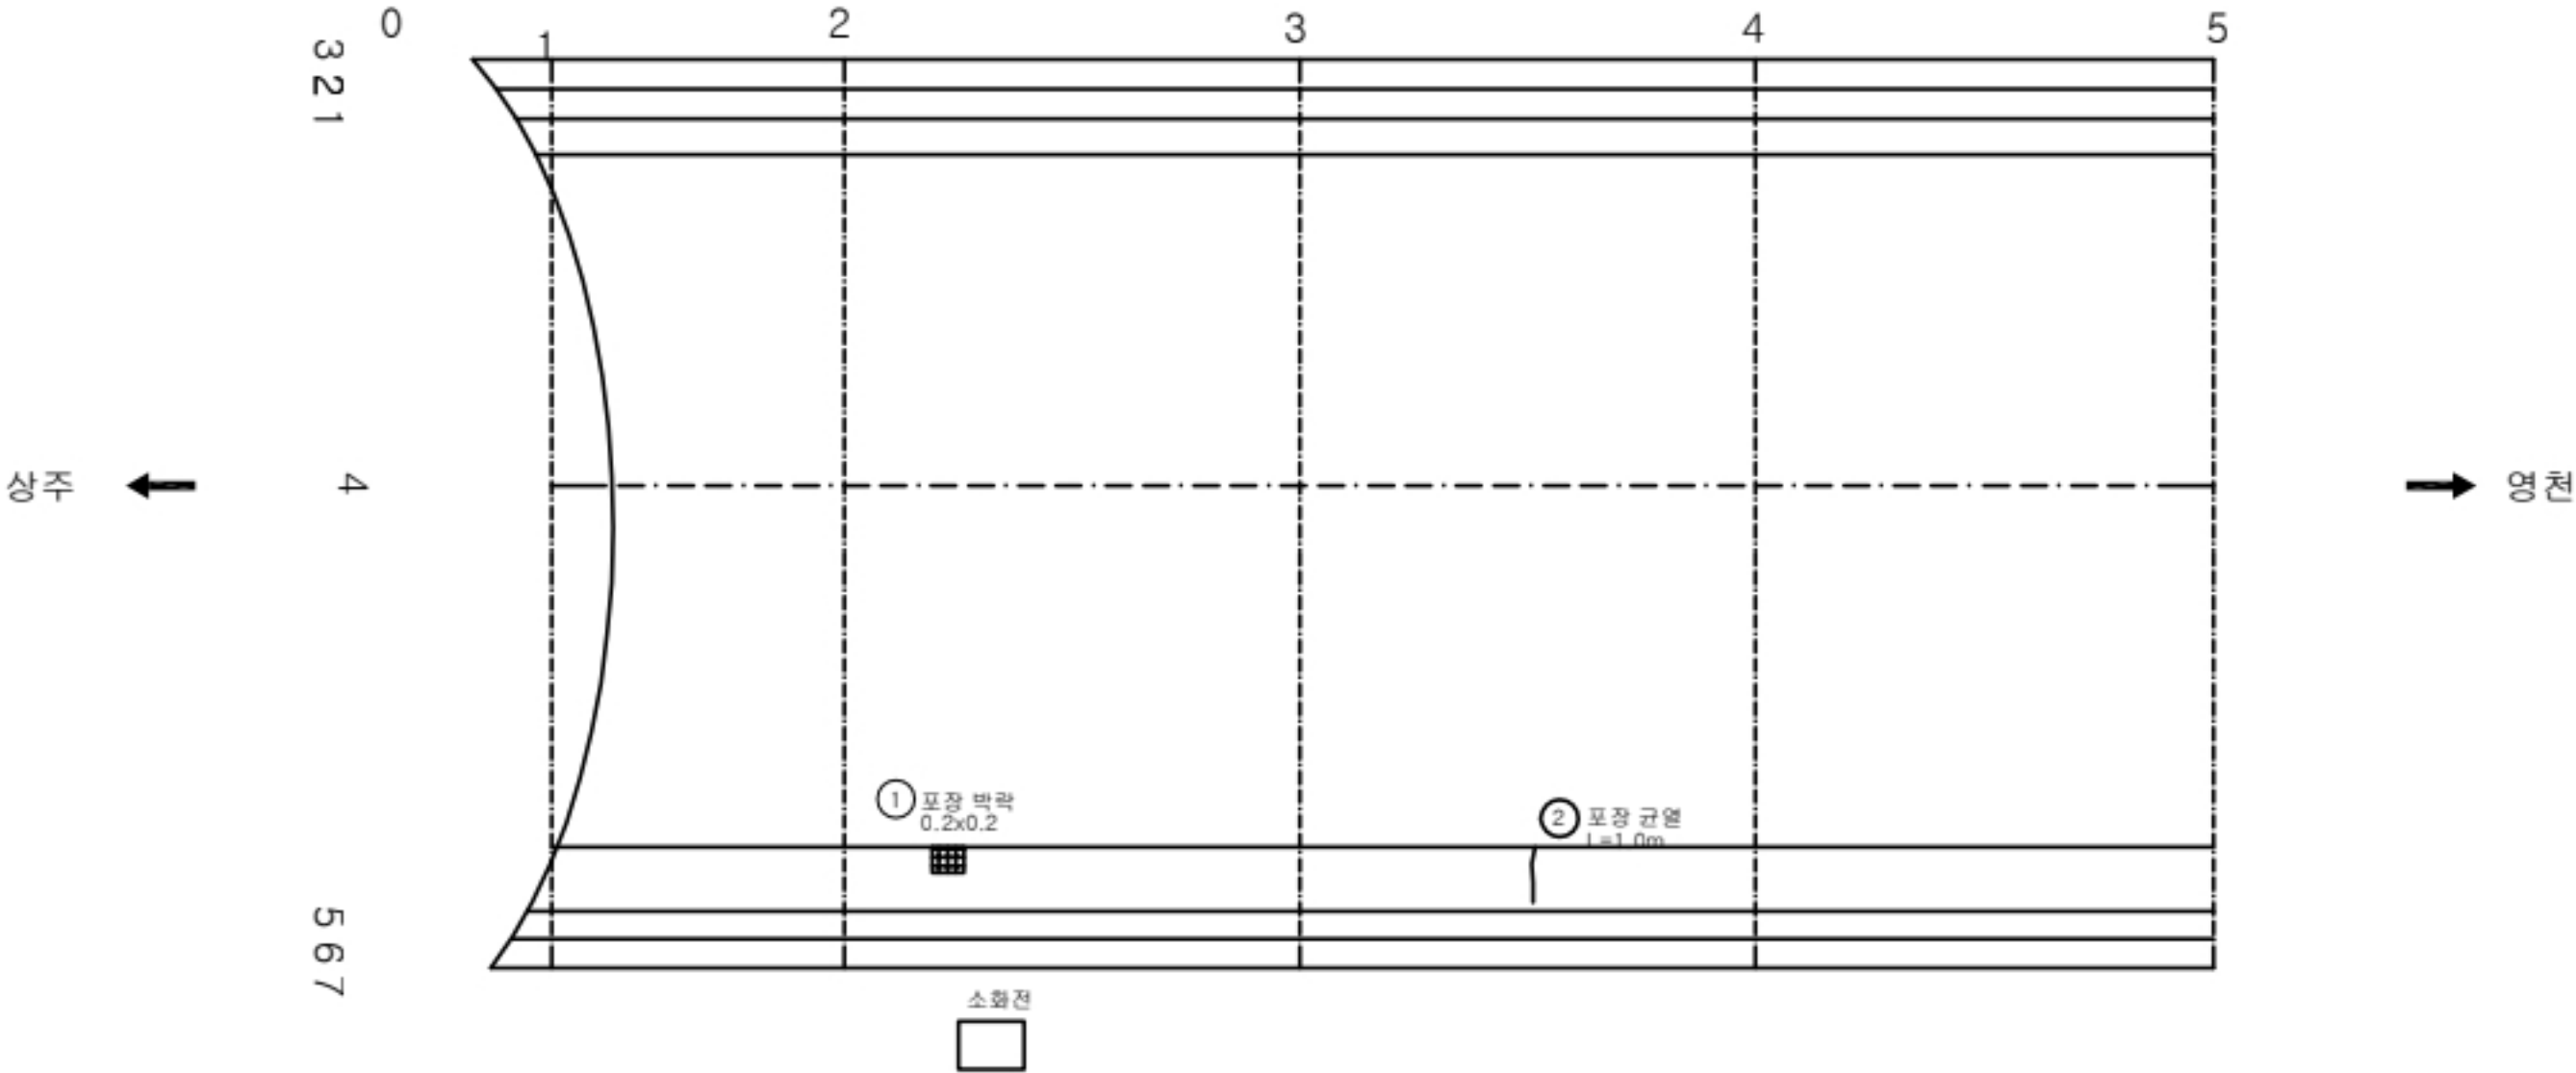
| 도 면 번호 | 001 |

| 번호 | 발생<br>년도 | 부재 | 손상내용 | 손상현황 | | | | | | | 비 고 |
|---|---|---|---|---|---|---|---|---|---|---|---|
| 1 | 19하 | 포장 | 포장 박락 | | 0.2 | 0.2 | 0.04 | m² | 1 | 0.04 | |
| 2 | 20상 | 포장 | 포장 균열 | | 1.0 | | 1.00 | m | 1 | 1.00 | |

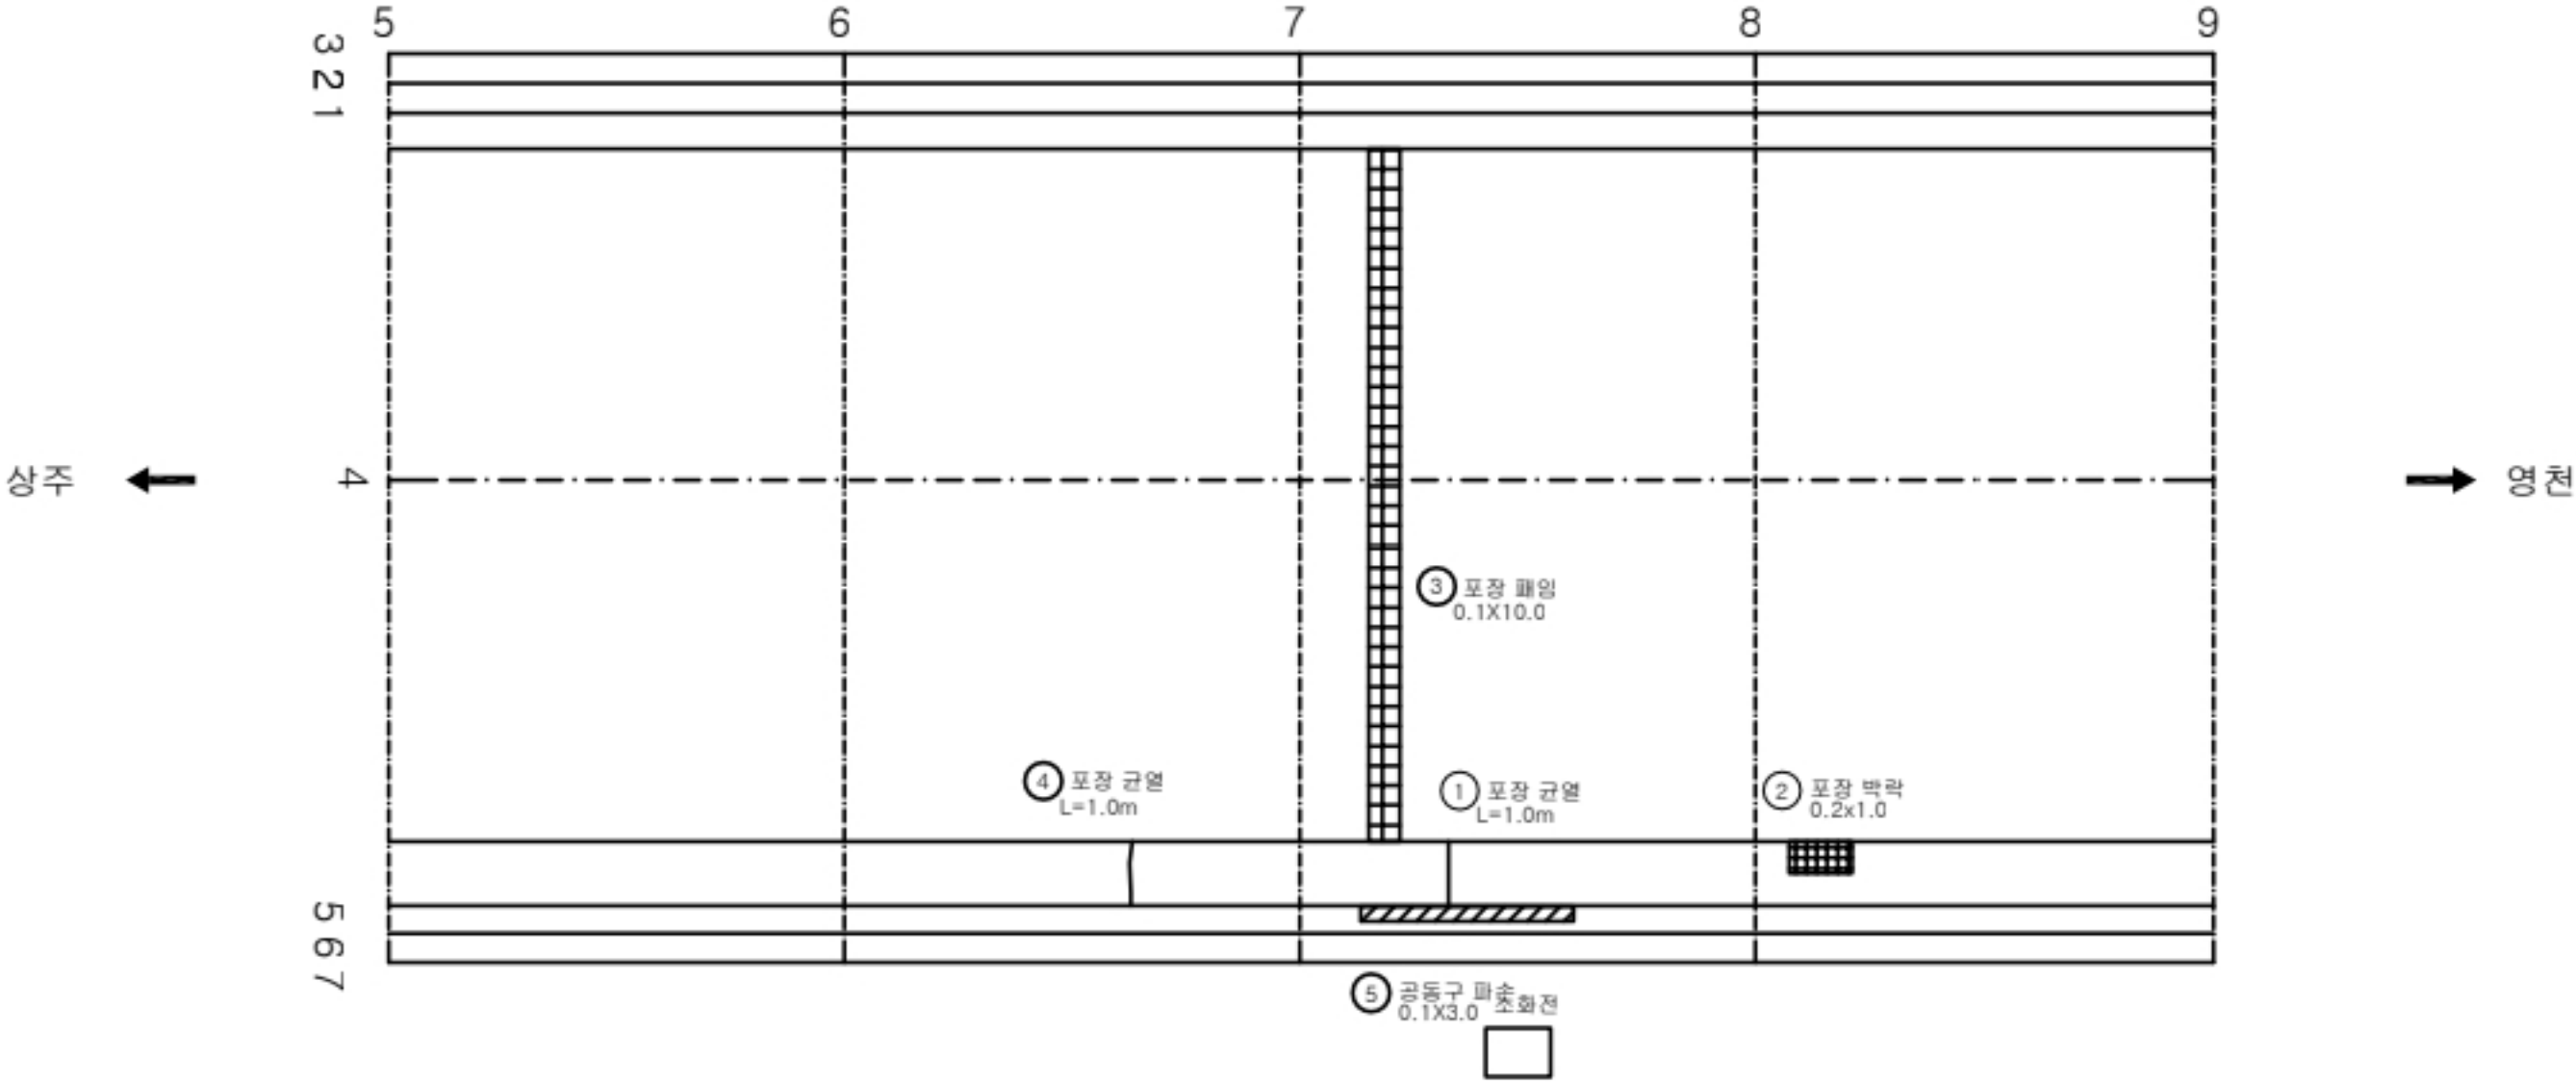
| 도 면 번 호 | 002 |

| 번호 | 발생<br>년도 | 부재 | 손상내용 | 손상현황 | | | | | | | 비 고 |
|---|---|---|---|---|---|---|---|---|---|---|---|
| 1 | 19하 | 포장 | 포장 균열 | | 1.0 | | 1.00 | m | 1 | 1.00 | |
| 2 | 19하 | 포장 | 포장 박락 | | 0.2 | 1.0 | 0.20 | m² | 1 | 0.20 | |
| 3 | 20상 | 포장 | 포장 패임 | | 0.1 | 10.0 | 1.00 | m² | 1 | 1.00 | |
| 4 | 20상 | 포장 | 포장 균열 | | 1.0 | | 1.00 | m | 1 | 1.00 | |
| 5 | 20상 | 공동구 | 공동구 파손 | | 0.1 | 3.0 | 0.30 | m² | 1 | 0.30 | |

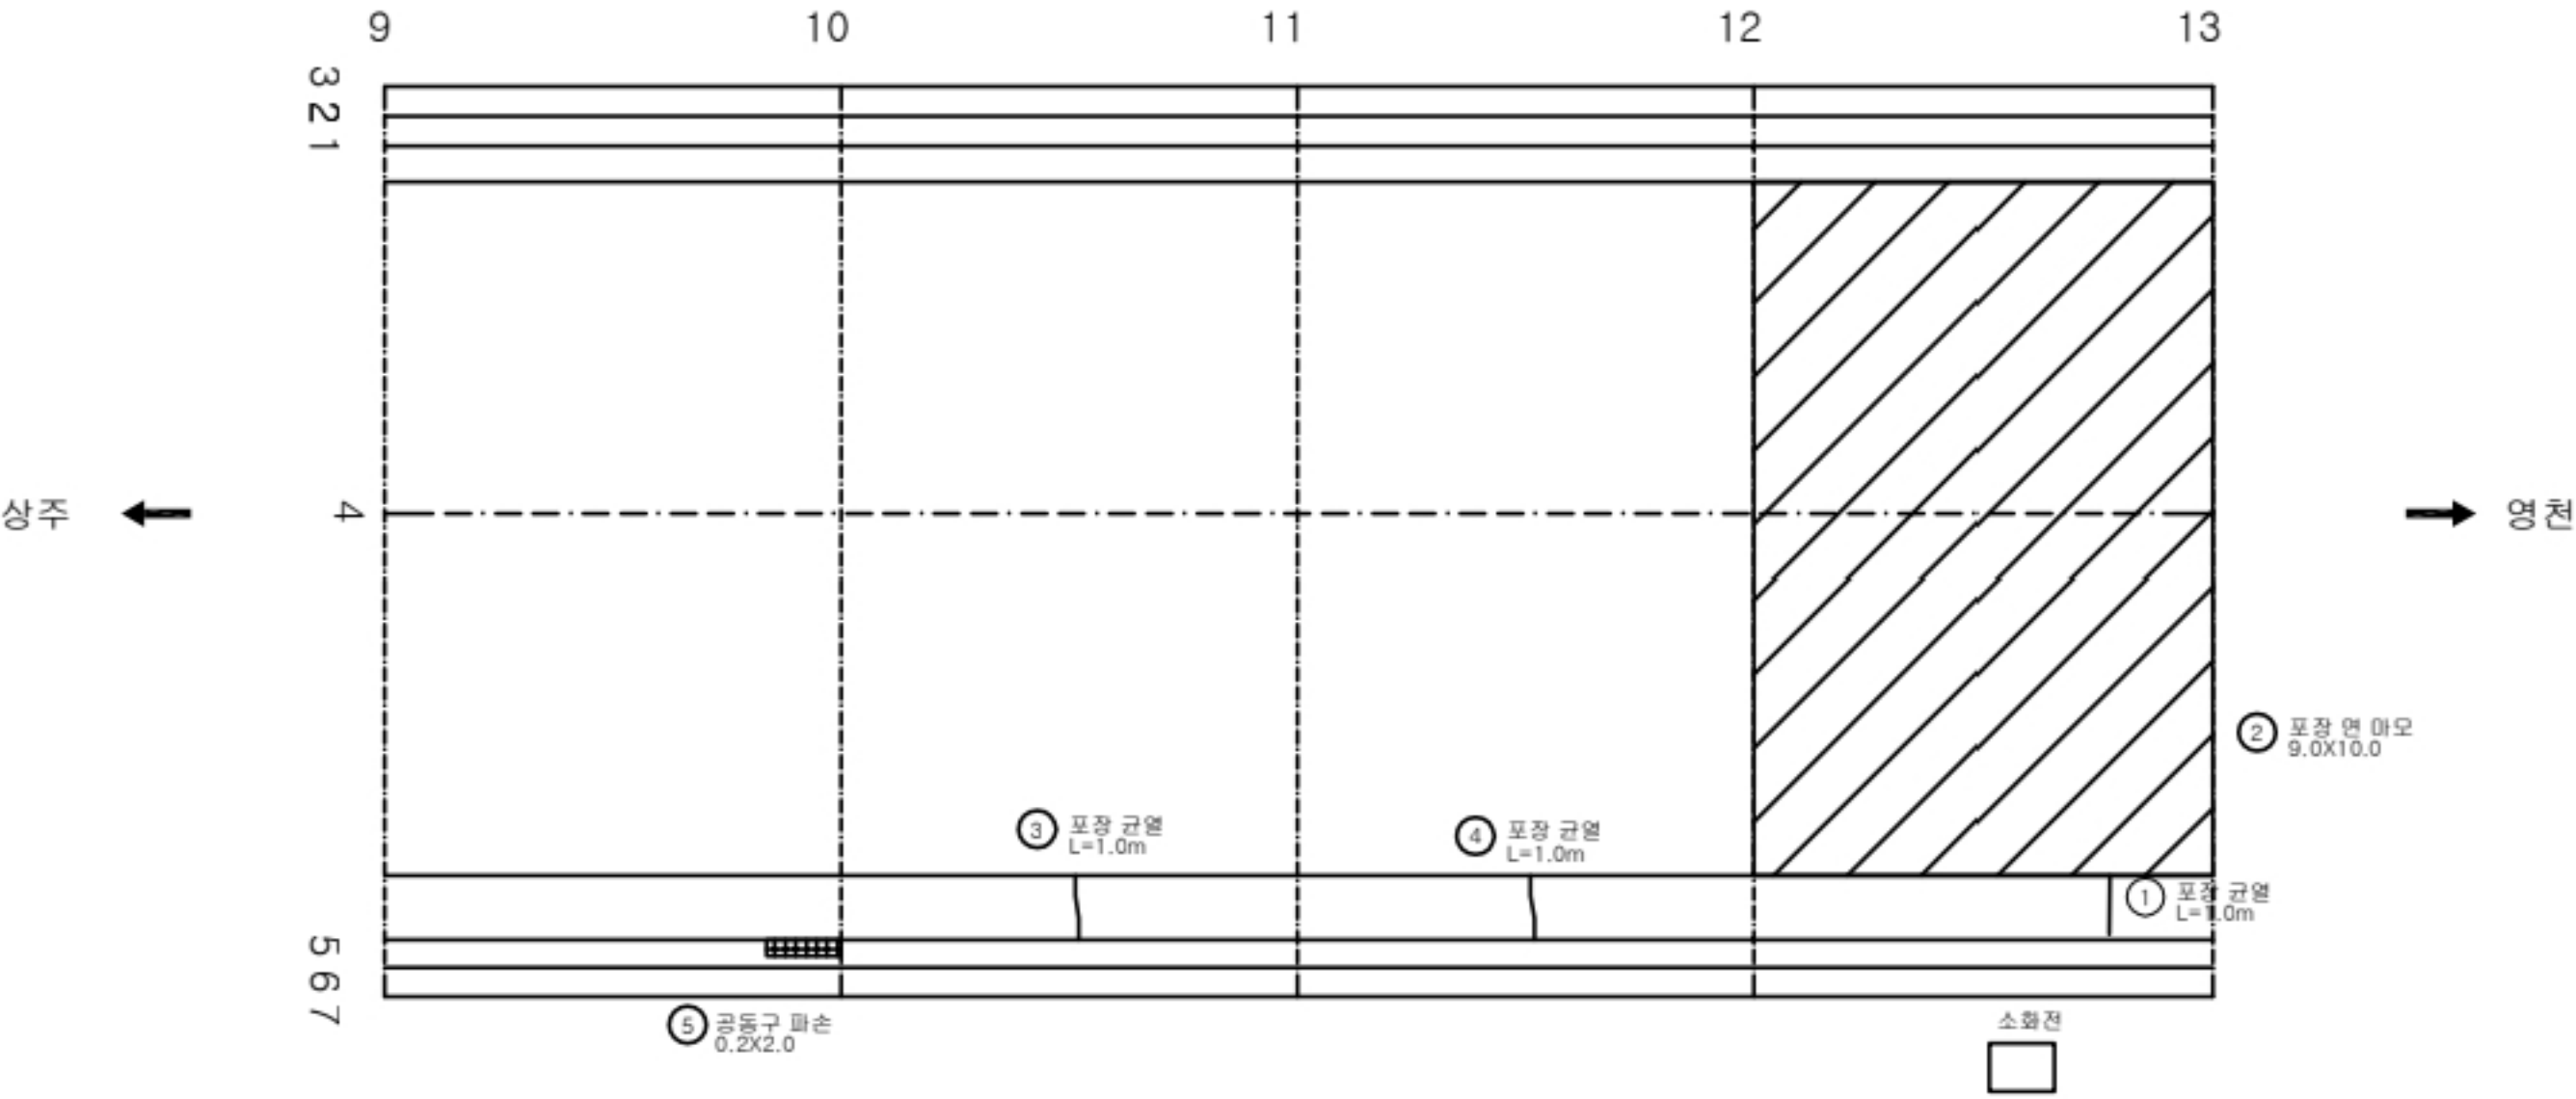
| | 절근노출 | 절하 | 열화 | 도 면 번 호<br>003 |

| 번호 | 발생<br>년도 | 부재 | 손상내용 | 손상현황 | | | | | | | 비 고 |
|---|---|---|---|---|---|---|---|---|---|---|---|
| 1 | 19하 | 포장 | 포장 균열 | | 1.0 | | 1.00 | m | 1 | 1.00 | |
| 2 | 20상 | 포장 | 포장 마모 | | 9.0 | 10.0 | 90.00 | m² | 1 | 90.00 | |
| 3 | 20상 | 포장 | 포장 균열 | | 1.0 | | 1.00 | m | 1 | 1.00 | |
| 4 | 20상 | 포장 | 포장 균열 | | 1.0 | | 1.00 | m | 1 | 1.00 | |
| 5 | 20상 | 공동구 | 공동구 파손 | | 0.2 | 2.0 | 0.40 | m² | 1 | 0.40 | |

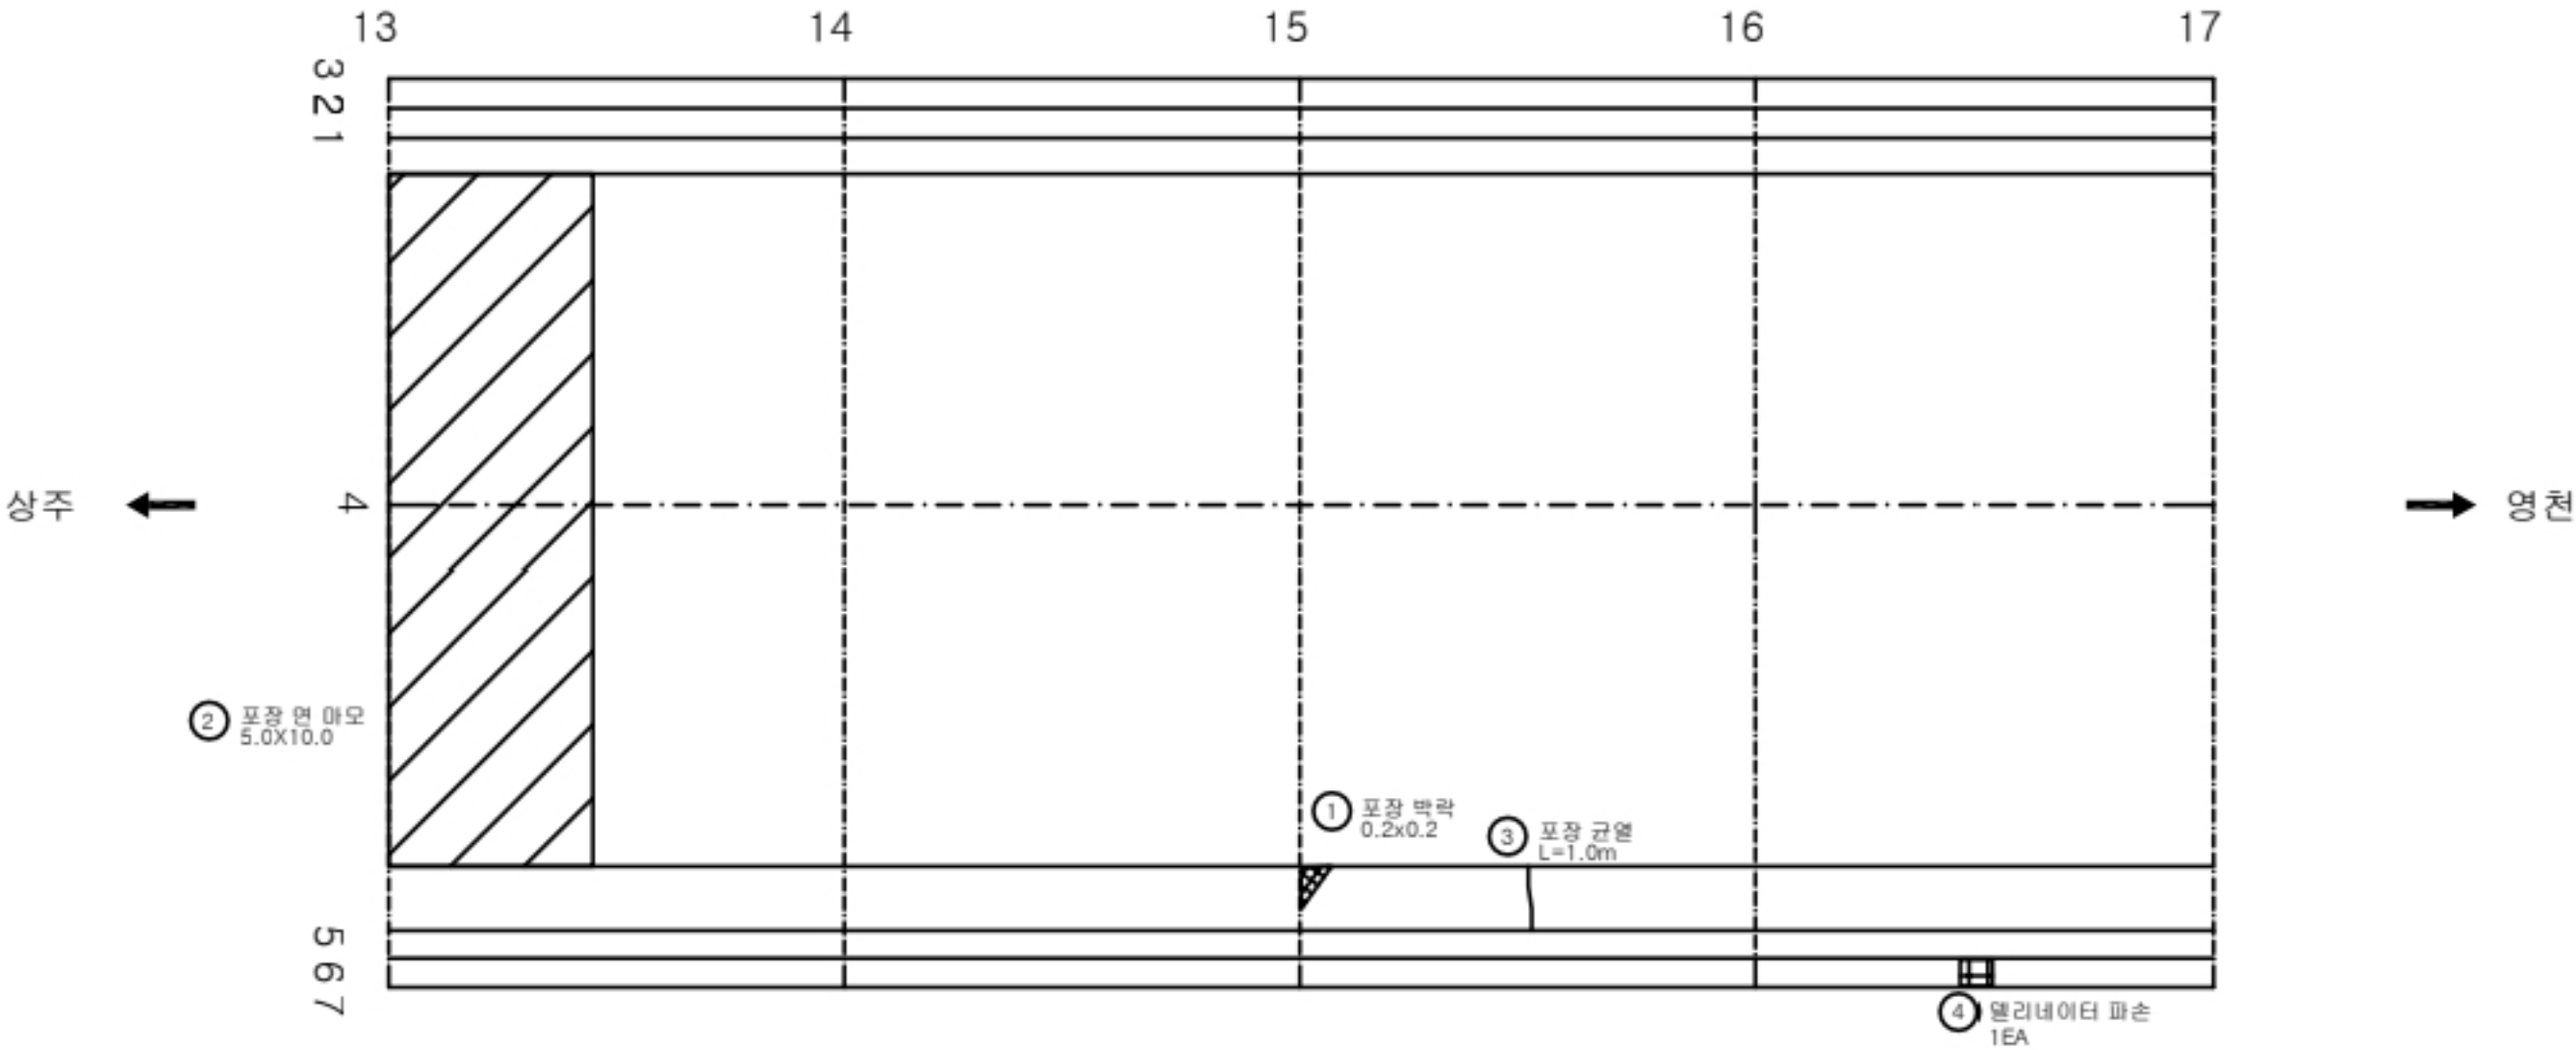
| 도 면 번 호 | 004 |

| 번호 | 발생<br>년도 | 부재 | 손상내용 | 손상현황 | | | | | | | 비 고 |
|---|---|---|---|---|---|---|---|---|---|---|---|
| 1 | 19하 | 포장 | 포장 박락 | | 0.2 | 0.2 | 0.04 | m² | 1 | 0.04 | |
| 2 | 20상 | 포장 | 포장 마모 | | 5.0 | 10.0 | 50.00 | m² | 1 | 50.00 | |
| 3 | 20상 | 포장 | 포장 균열 | | 1.0 | | 1.00 | m | 1 | 1.00 | |
| 4 | 24상 | 부대시설 | 열리네이터 파손 | | | | 1.00 | EA | 1 | 1.00 | |

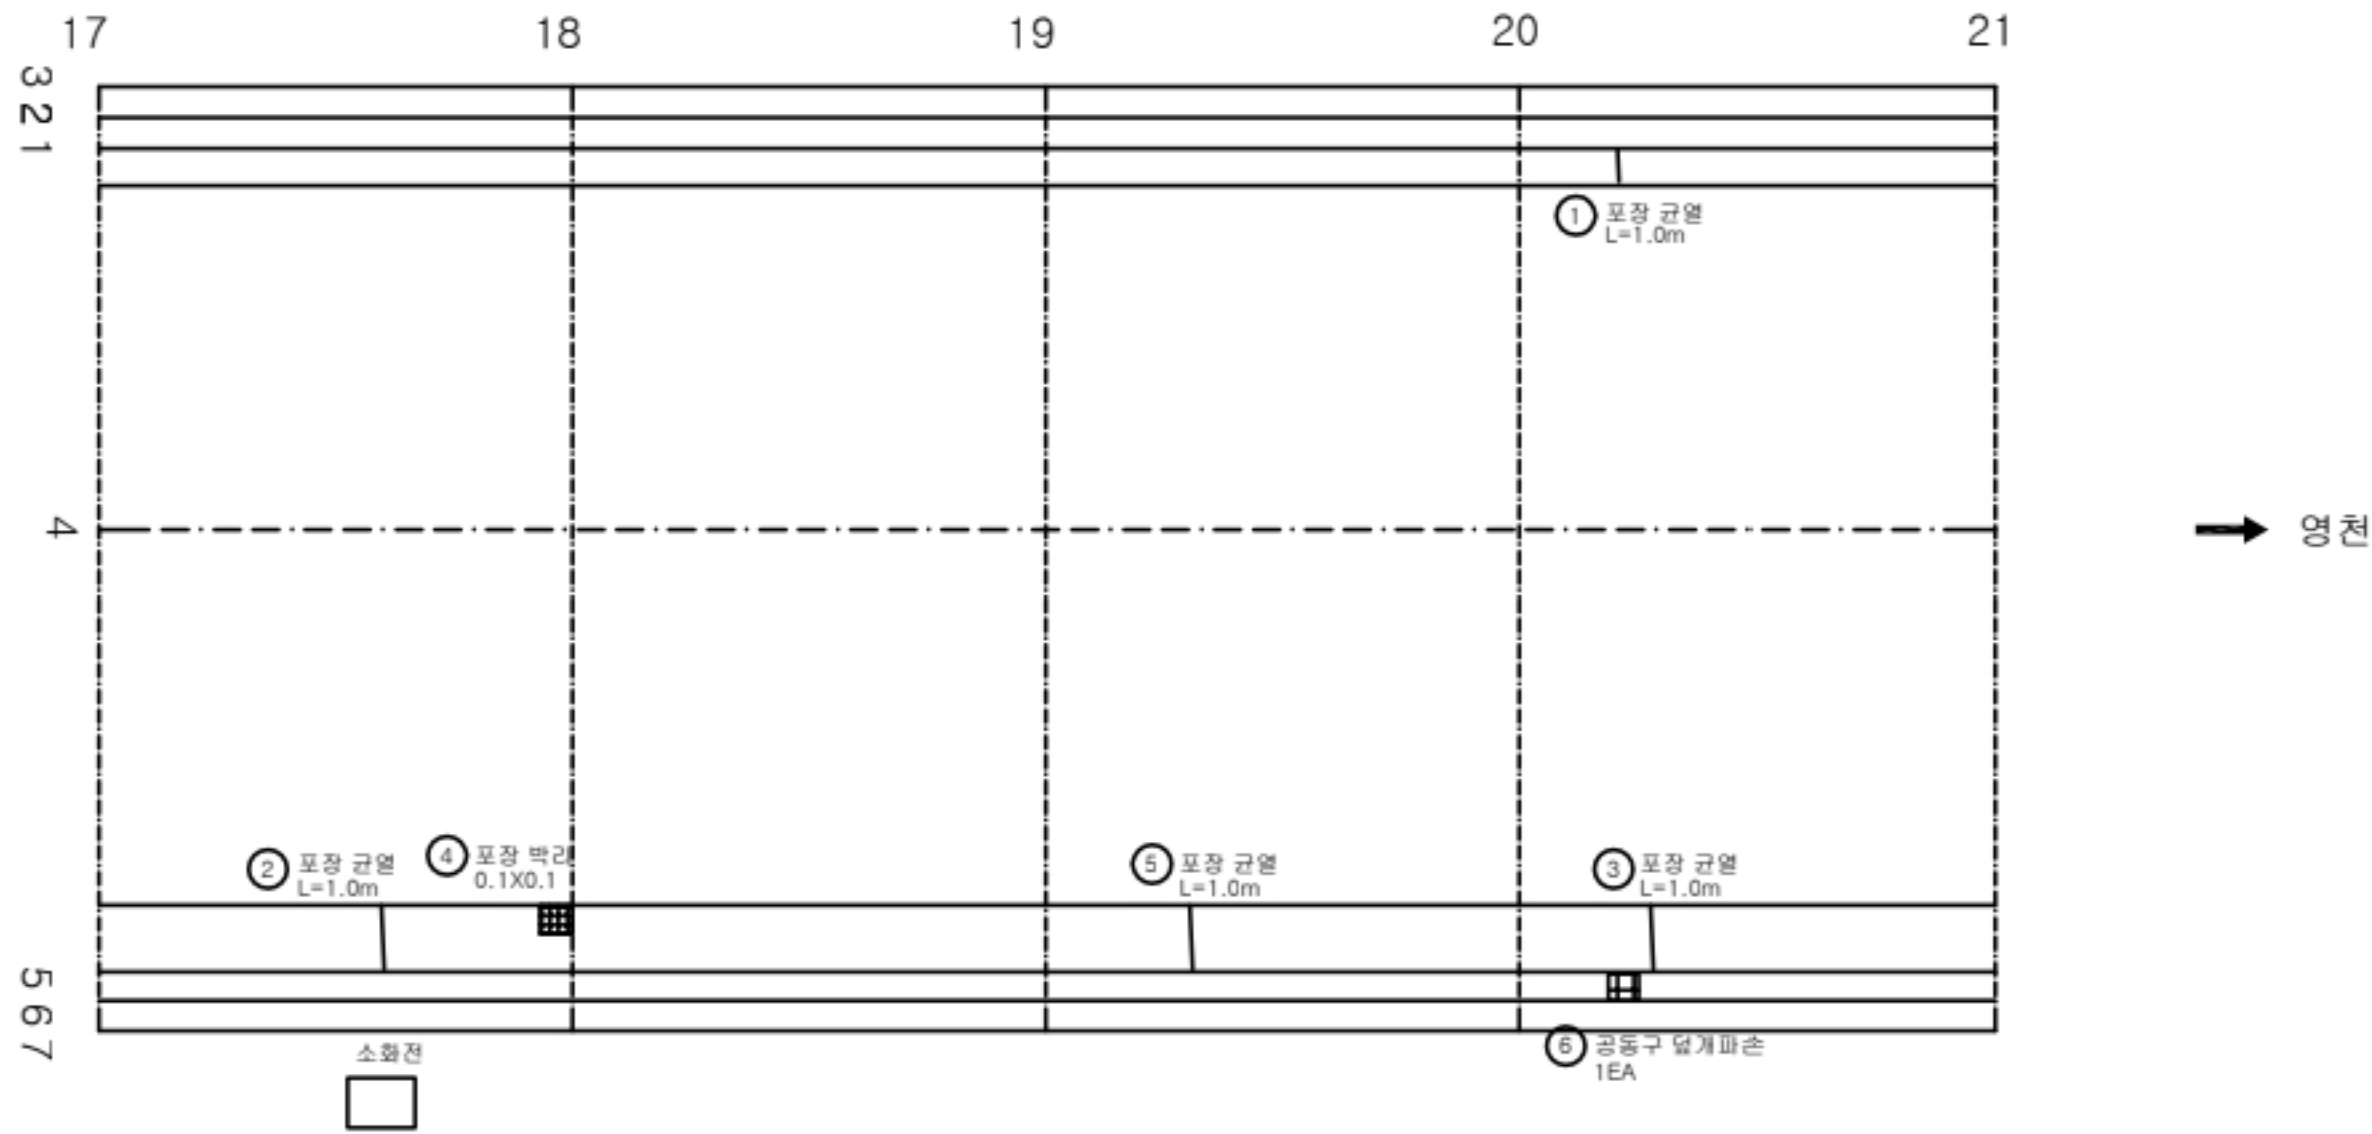
| 도 면 번 호 | 005 |

| 번호 | 발생<br>년도 | 부재 | 손상내용 | 손상현황 | | | | | | | 비 고 |
|---|---|---|---|---|---|---|---|---|---|---|---|
| 1 | 19하 | 포장 | 포장 균열 | | 1.0 | | 1.00 | m | 1 | 1.00 | |
| 2 | 19하 | 포장 | 포장 균열 | | 1.0 | | 1.00 | m | 1 | 1.00 | |
| 3 | 19하 | 포장 | 포장 균열 | | 1.0 | | 1.00 | m | 1 | 1.00 | |
| 4 | 20상 | 포장 | 포장 박리 | | 0.1 | 0.1 | 0.01 | m² | 1 | 0.01 | |
| 5 | 20상 | 포장 | 포장 균열 | | 1.0 | | 1.00 | m | 1 | 1.00 | |
| 6 | 24상 | 공동구 | 공동구 덮개 파손 | | | | 1.00 | EA | 1 | 1.00 | |

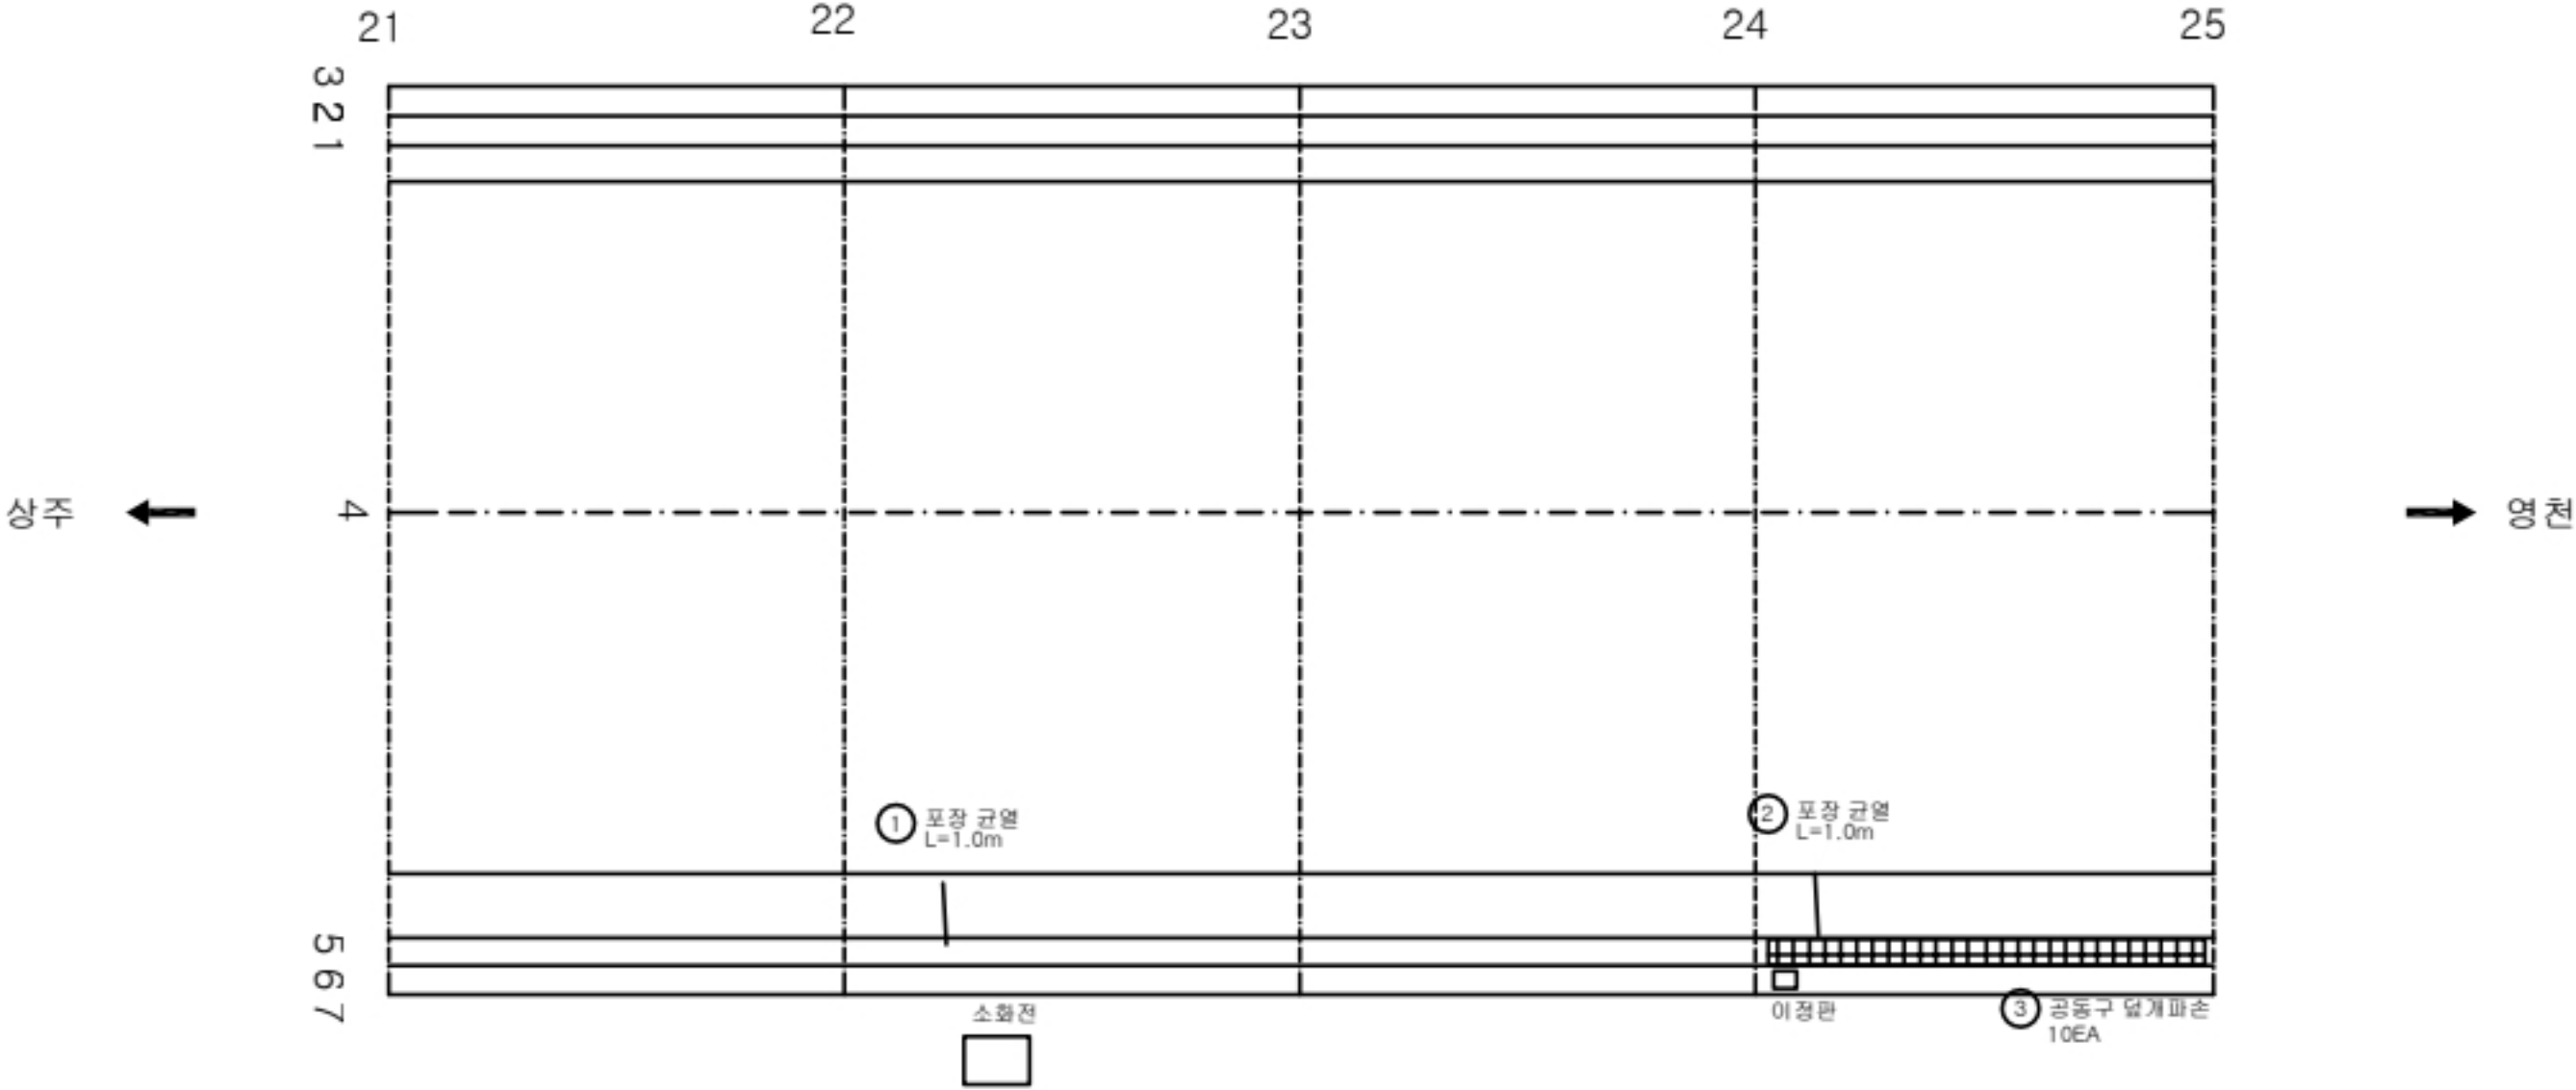
| 도 면 번 호 | 006 |

| 번호 | 발생<br>년도 | 부재 | 손상내용 | 손상현황 | | | | | | | 비 고 |
|---|---|---|---|---|---|---|---|---|---|---|---|
| 1 | 19하 | 포장 | 포장 균열 | | 1.0 | | 1.00 | m | 1 | 1.00 | |
| 2 | 19하 | 포장 | 포장 균열 | | 1.0 | | 1.00 | m | 1 | 1.00 | |
| 3 | 24상 | 공동구 | 공동구 덮개파손 | | | | 1.00 | EA | 10 | 10.00 | |

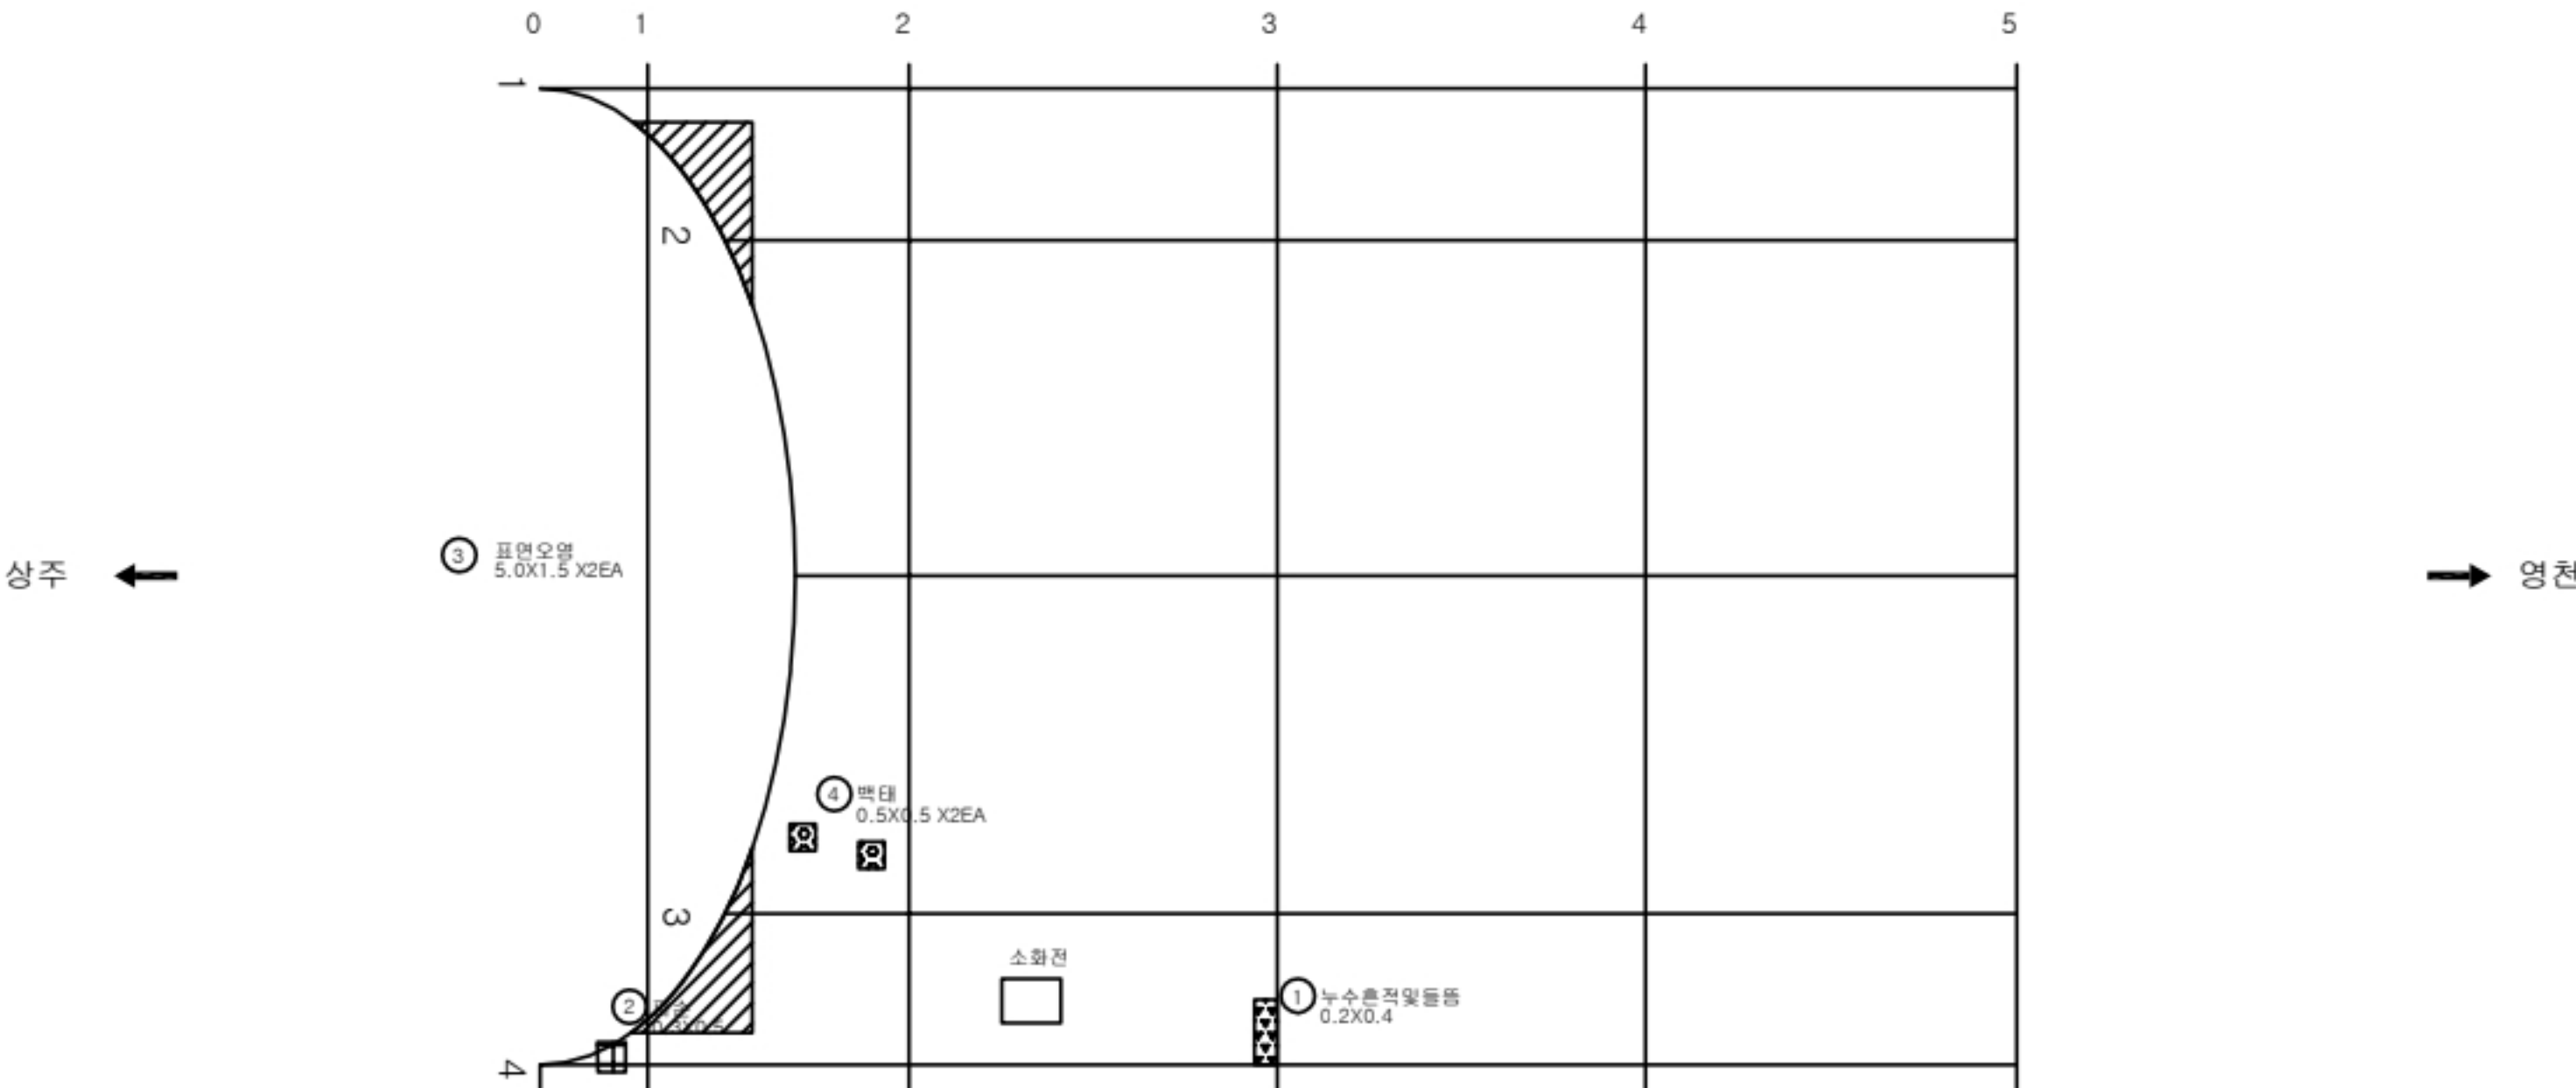
발 주 처  
상주영천고속도로(주)  
용 역 명  
상주영천고속도로 2024~2025년 시설물 안전점검 용역  
(2024년 하반기 정기안전점검)  
도 면 명  
산법터널(영천방향) 외관조사망도  
도 면 번 호  
011

| 번호 | 발생<br>년도 | 부재 | 손상내용 | 손상현황 | | | | | | | 비 고 |
|---|---|---|---|---|---|---|---|---|---|---|---|
| 1 | 20상 | 측벽부 | 누수흔적및들뜸 | | 0.2 | 0.4 | 0.08 | m² | 1 | 0.08 | |

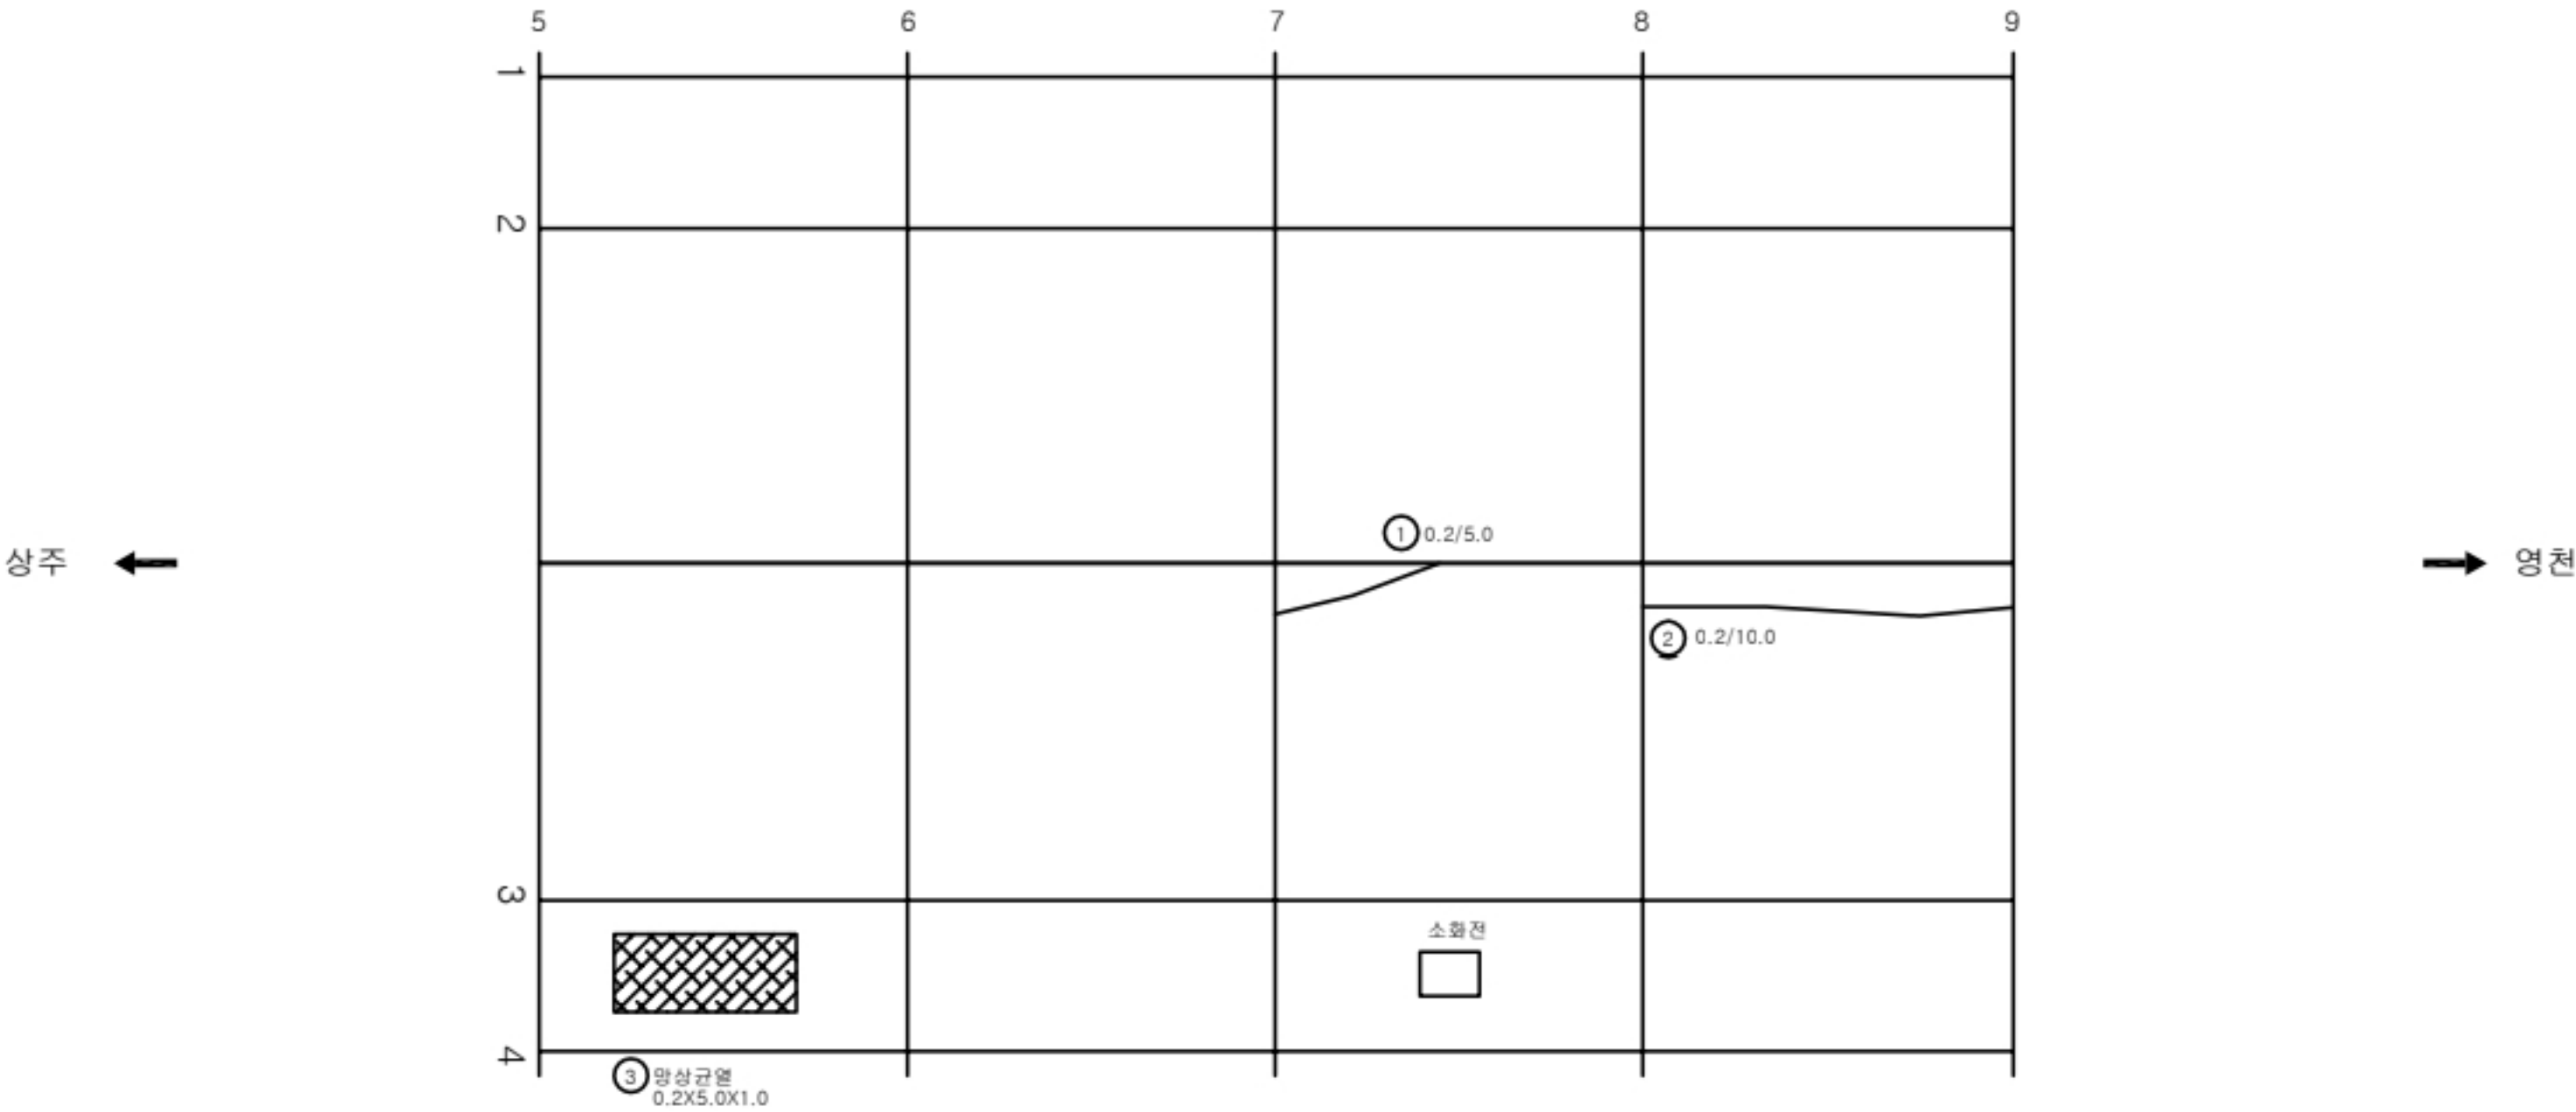
| 번호 | 발생<br>년도 | 부재 | 손상내용 | 손상현황 | | | | | | | 비 고 |
|---|---|---|---|---|---|---|---|---|---|---|---|
| 1 | 19하 | 천단부 | 균열 (Cw=0.3mm미만) | 0.2 | 5.0 | | 5.00 | m | 1 | 5.00 | |
| 2 | 19하 | 천단부 | 균열 (Cw=0.3mm미만) | 0.2 | 10.0 | | 10.00 | m | 1 | 10.00 | |
| 3 | 21하 | 측벽부 | 망상균열 | 0.2 | 5.0 | 1.0 | 5.00 | m <sup>2</sup> | 1 | 5.00 | |
