상주영천고속도로 2024~2025년 시설물 안전점검 용역  
(2024년 하반기 정기안전점검)

# 외 관 조 사 망 도

산법터널(영천방향)

2024.11

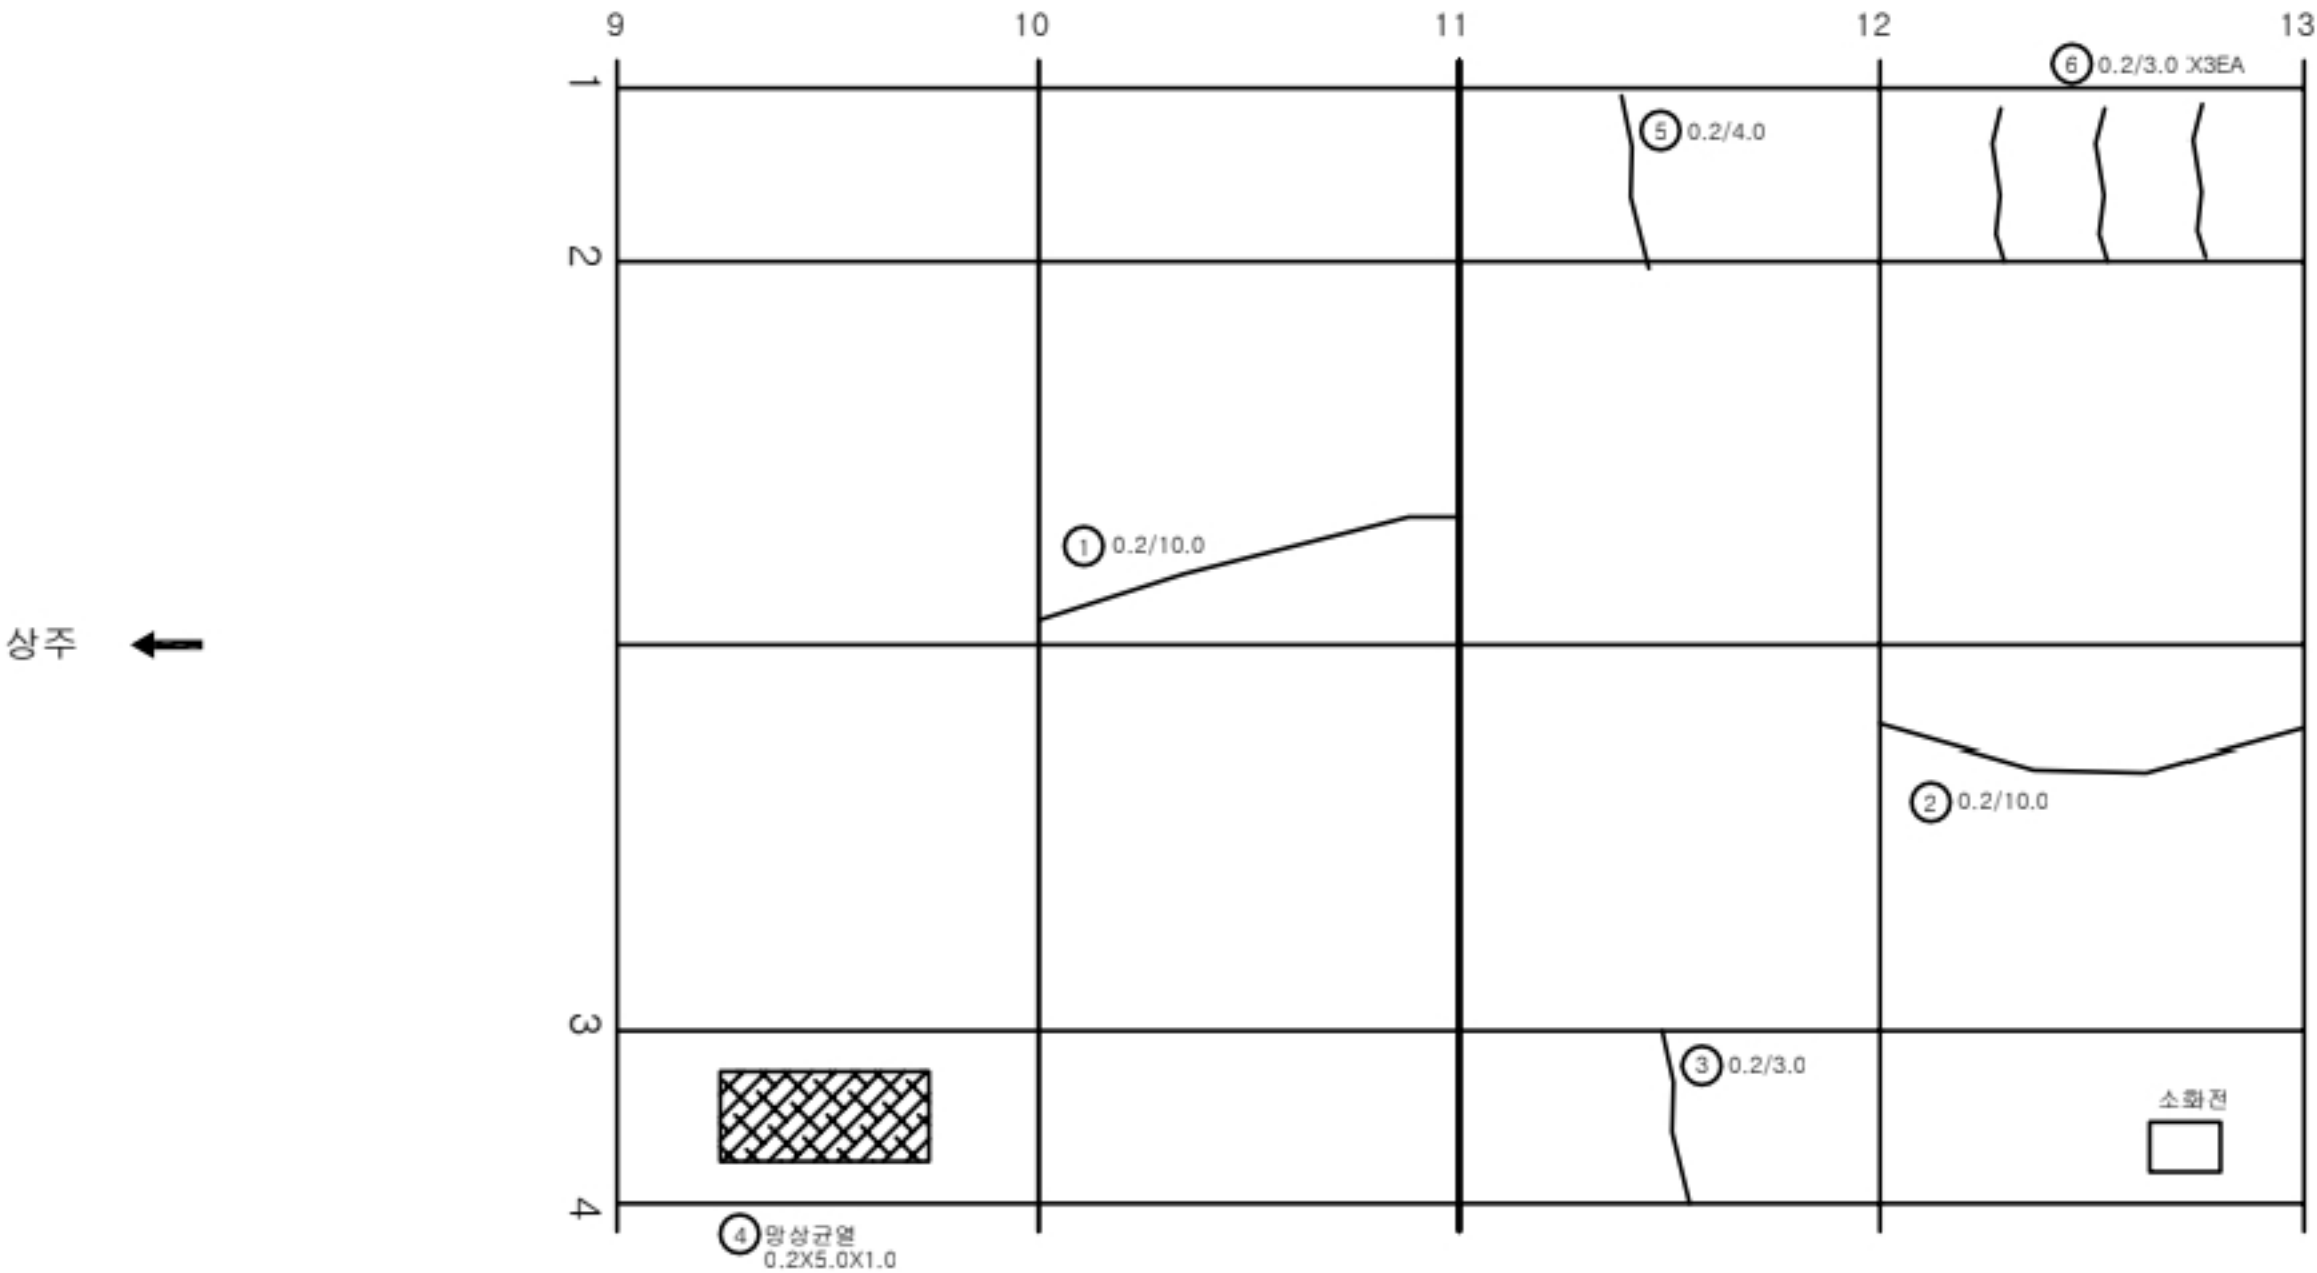
| 번호 | 발생<br>년도 | 부재 | 손상내용 | 손상현황 | | | | | | | 비 고 |
|---|---|---|---|---|---|---|---|---|---|---|---|
| 1 | 19하 | 천단부 | 균열(Cw=0.3mm미만) | 0.2 | 10.0 | | 10.00 | m | 1 | 10.00 | |
| 2 | 19하 | 천단부 | 균열(Cw=0.3mm미만) | 0.2 | 10.0 | | 10.00 | m | 1 | 10.00 | |
| 3 | 19하 | 측벽부 | 균열(Cw=0.3mm미만) | 0.2 | 3.0 | | 3.00 | m | 1 | 3.00 | |
| 4 | 21하 | 측벽부 | 망상균열 | 0.2 | 5.0 | 1.0 | 5.00 | m <sup>2</sup> | 1 | 5.00 | |
| 5 | 21하 | 측벽부 | 균열(Cw=0.3mm미만) | 0.2 | 4.0 | | 4.00 | m | 1 | 4.00 | |
| 6 | 23하 | 측벽부 | 균열(Cw=0.3mm미만) | 0.2 | 3.0 | | 3.00 | m | 3 | 9.00 | |

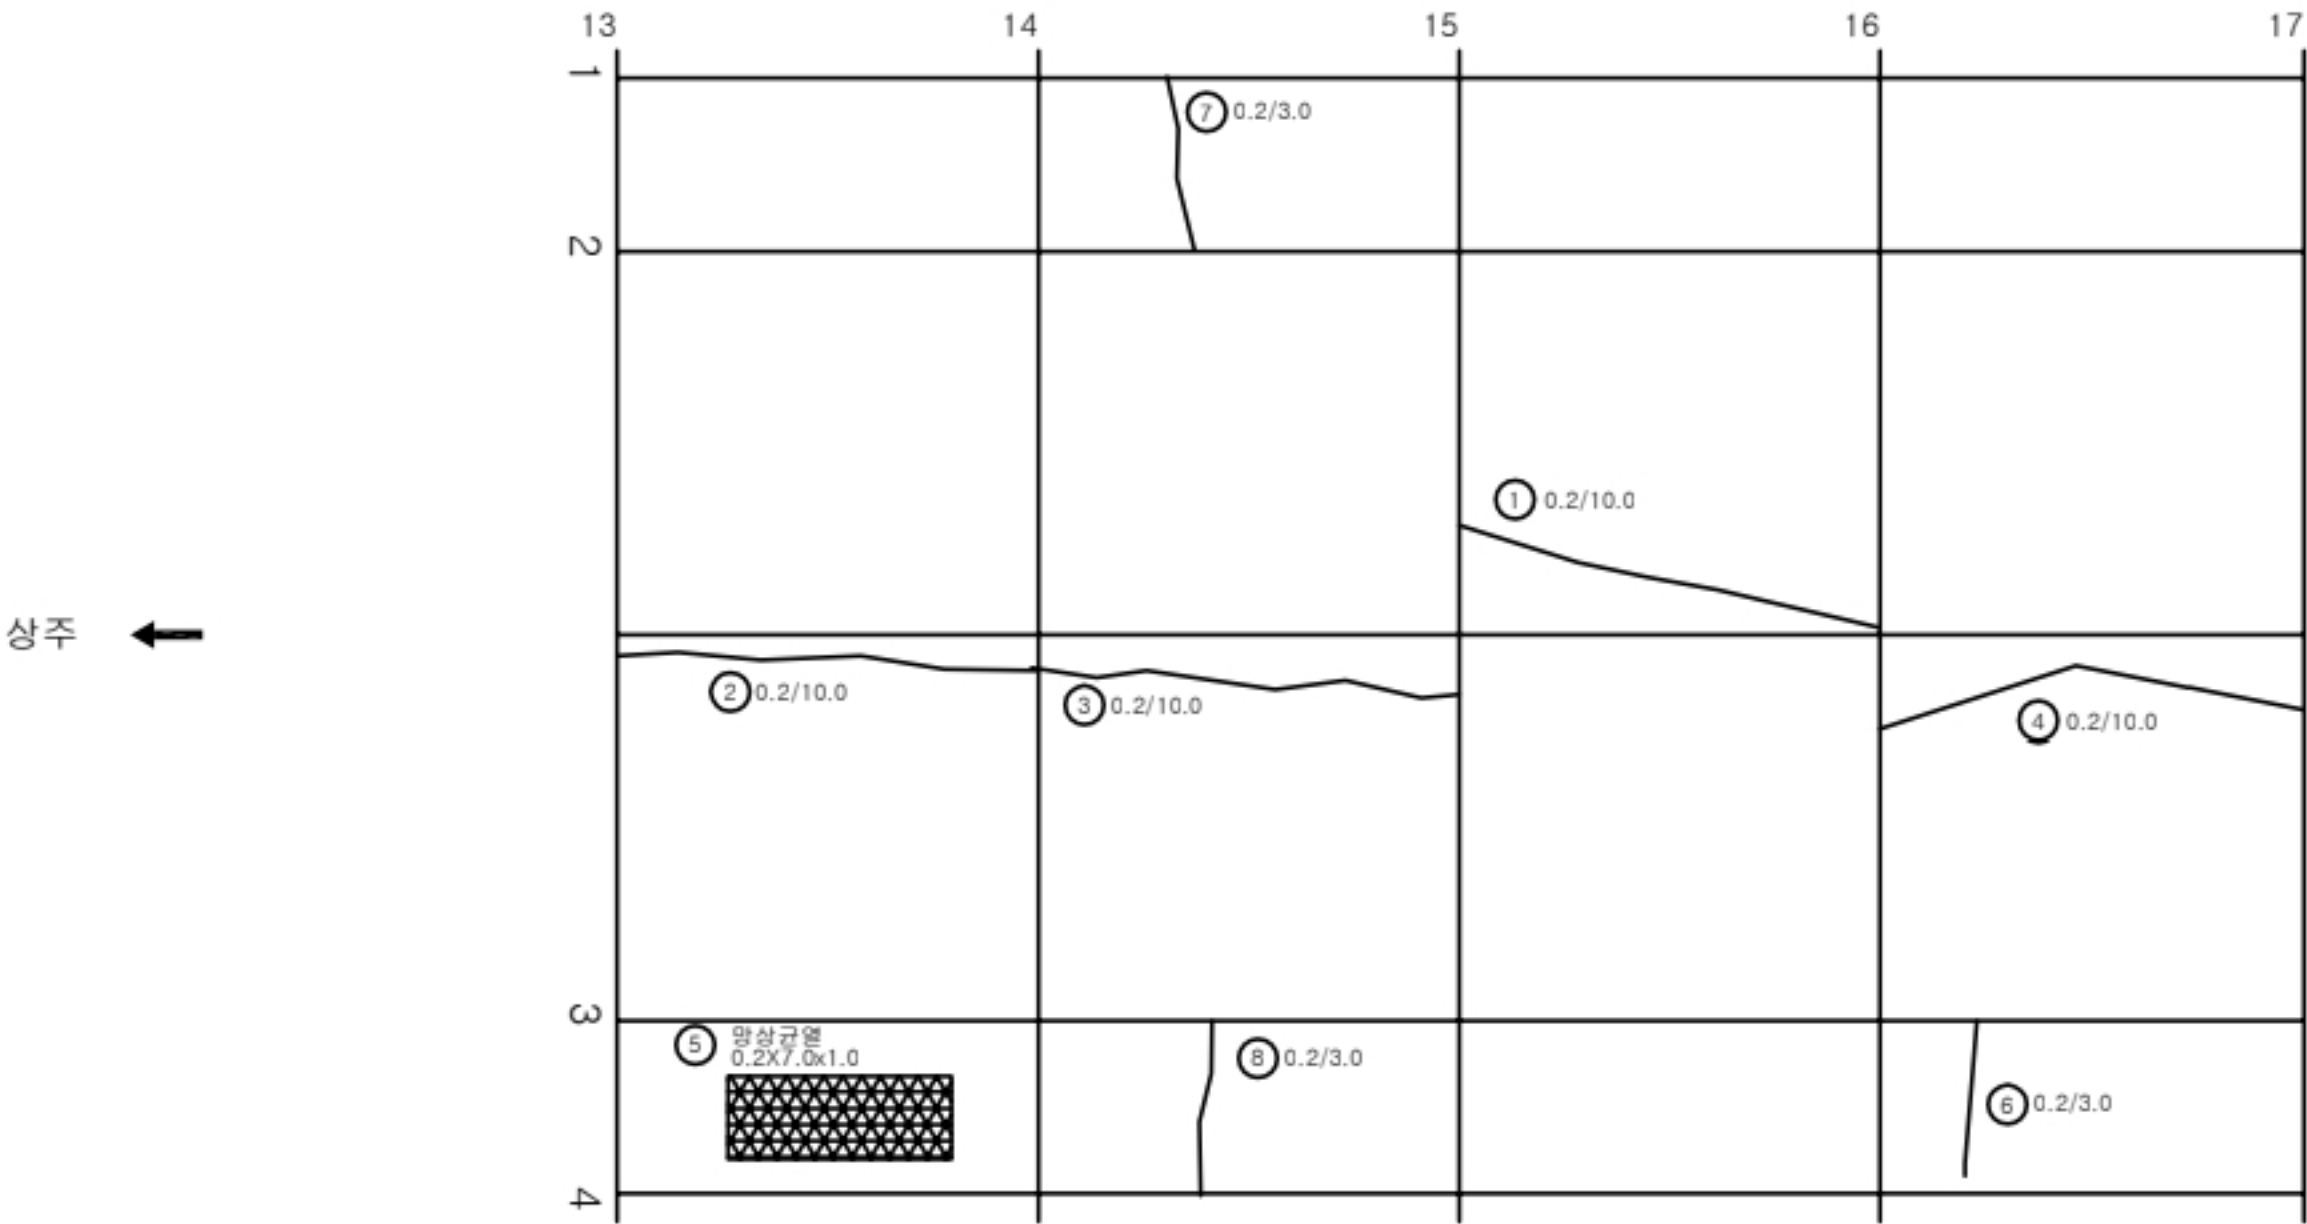
| 도 면 번호 | 014 |

| 번호 | 발생<br>년도 | 부재 | 손상내용 | 손상현황 | | | | | | | 비 고 |
|---|---|---|---|---|---|---|---|---|---|---|---|
| 1 | 19하 | 천단부 | 균열(Cw=0.3mm미만) | 0.2 | 10.0 | | 10.00 | m | 1 | 10.00 | |
| 2 | 19하 | 천단부 | 균열(Cw=0.3mm미만) | 0.2 | 10.0 | | 10.00 | m | 1 | 10.00 | |
| 3 | 19하 | 천단부 | 균열(Cw=0.3mm미만) | 0.2 | 10.0 | | 10.00 | m | 1 | 10.00 | |
| 4 | 19하 | 천단부 | 균열(Cw=0.3mm미만) | 0.2 | 10.0 | | 10.00 | m | 1 | 10.00 | |
| 5 | 19하 | 측벽부 | 망상균열 | 0.2 | 7.0 | 1.0 | 7.00 | m <sup>2</sup> | 1 | 7.00 | |
| 6 | 19하 | 측벽부 | 균열(Cw=0.3mm미만) | 0.2 | 3.0 | | 3.00 | m | 1 | 3.00 | |
| 7 | 21하 | 측벽부 | 균열(Cw=0.3mm미만) | 0.2 | 3.0 | | 3.00 | m | 1 | 3.00 | |
| 8 | 21하 | 측벽부 | 균열(Cw=0.3mm미만) | 0.2 | 3.0 | | 3.00 | m | 1 | 3.00 | |

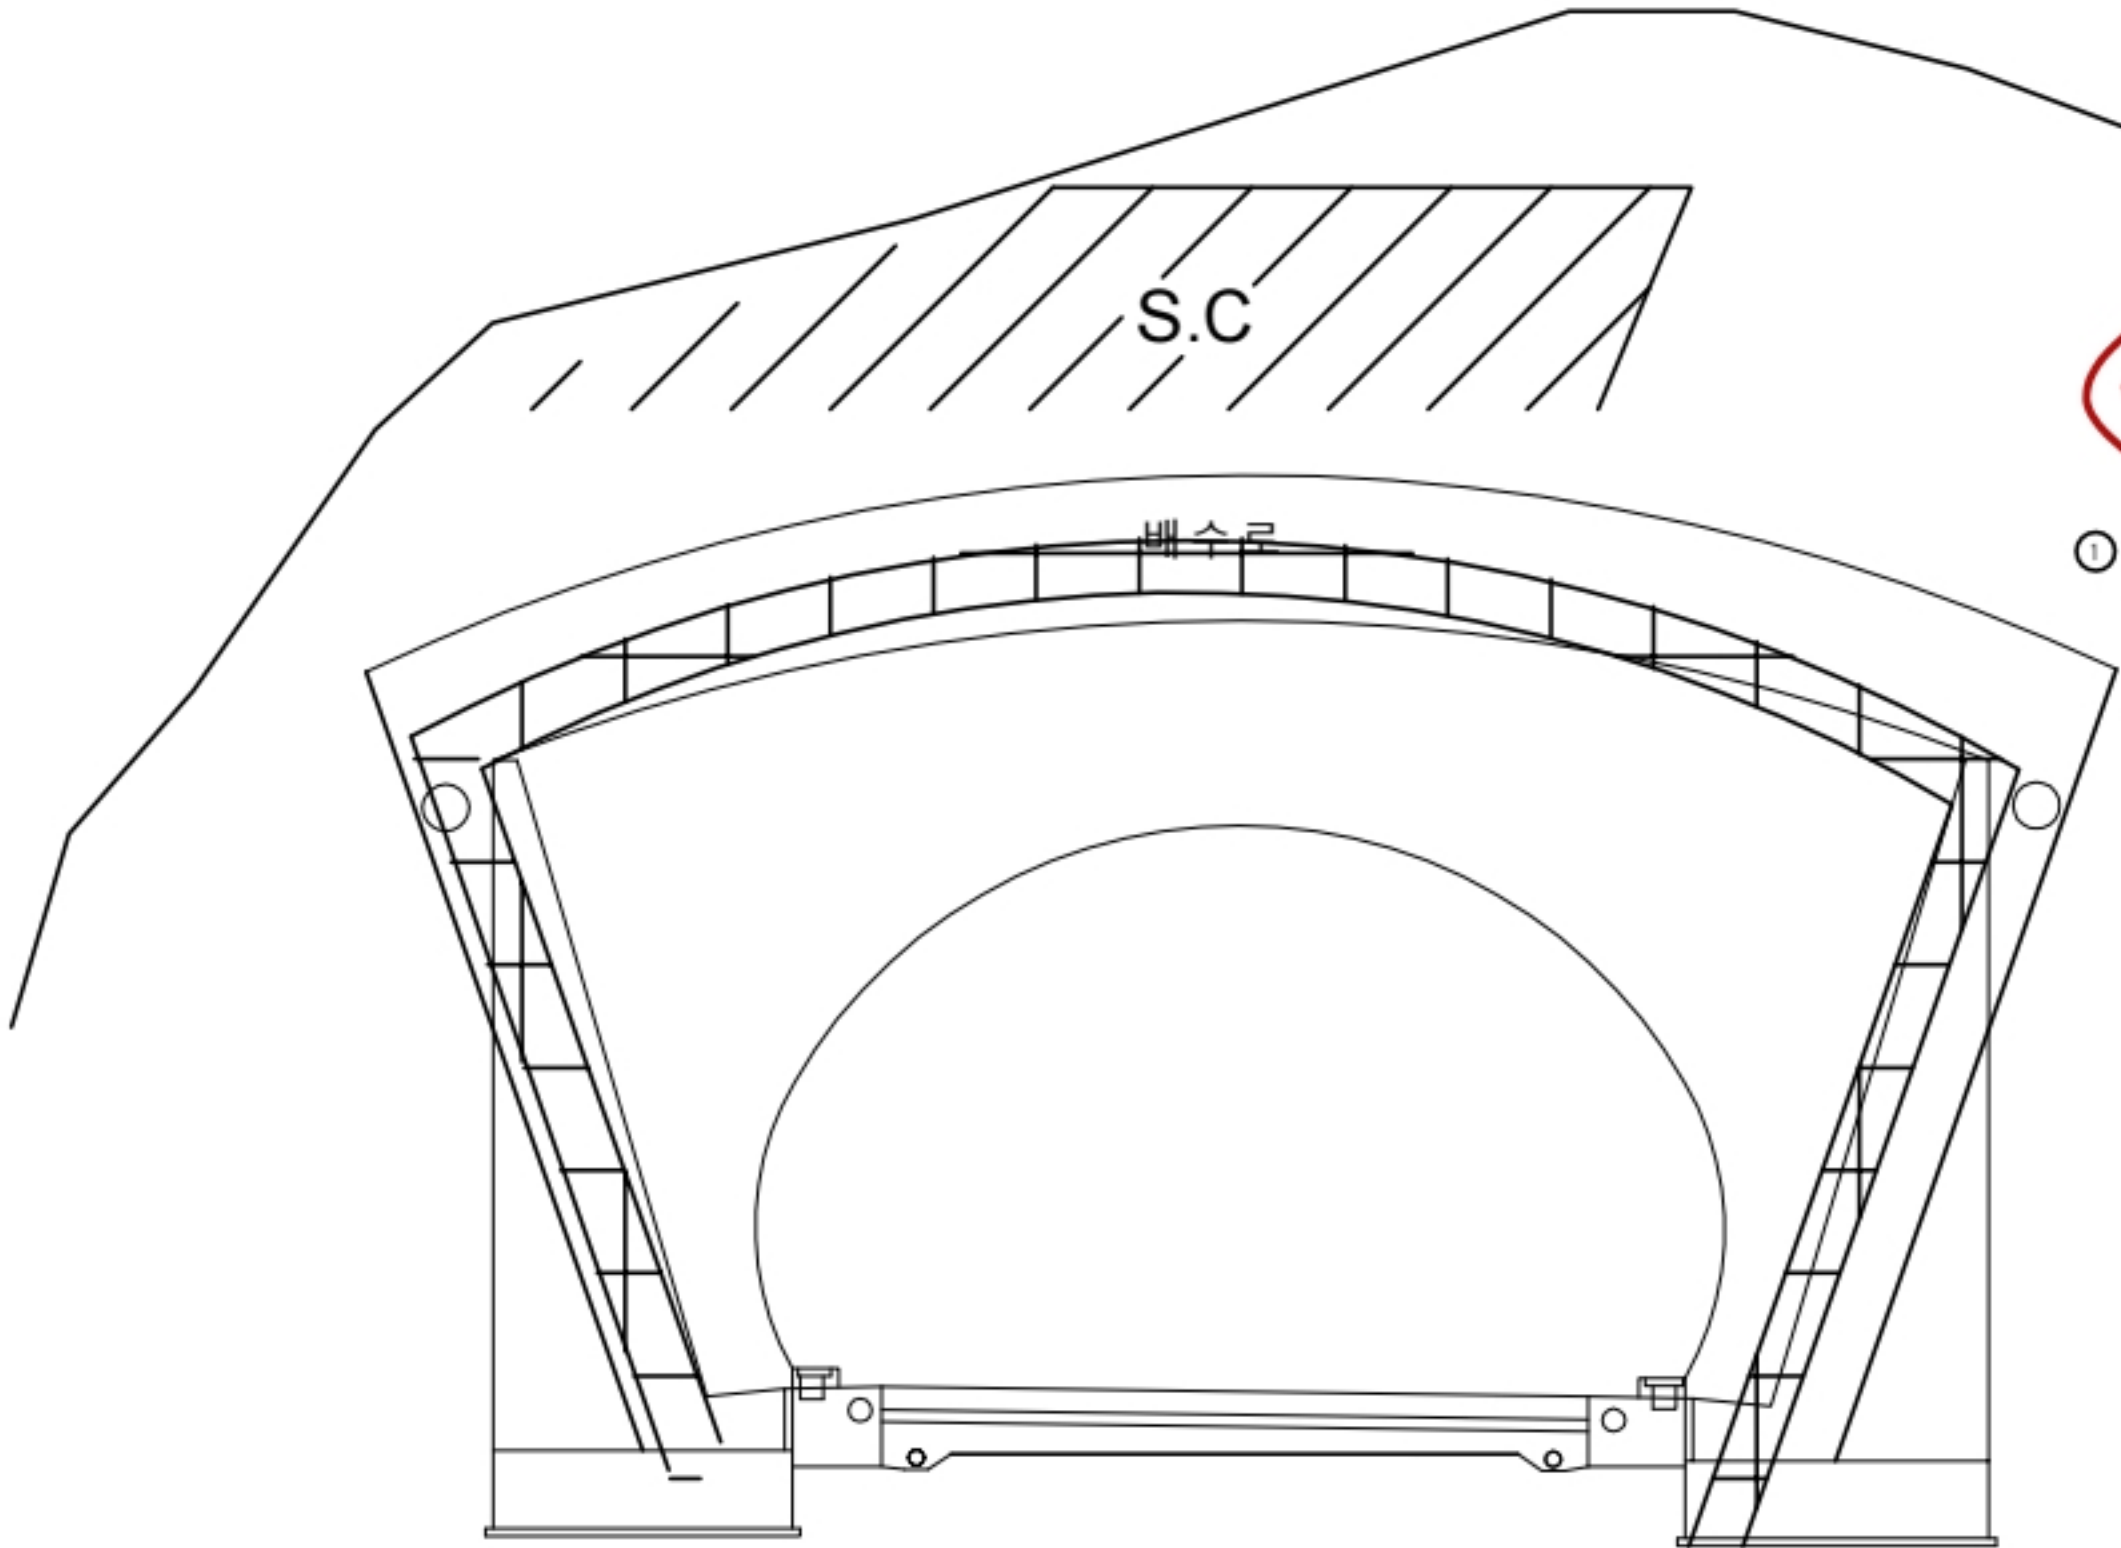
① 경문 배면 실란트 파손  
L=30.0m
