상주영천고속도로 2024~2025년 시설물 안전점검 용역  
(2024년 하반기 정기안전점검)

외 관 조 사 망 도  
산법터널(영천방향)

2024.11

(주)명성엔지니어링

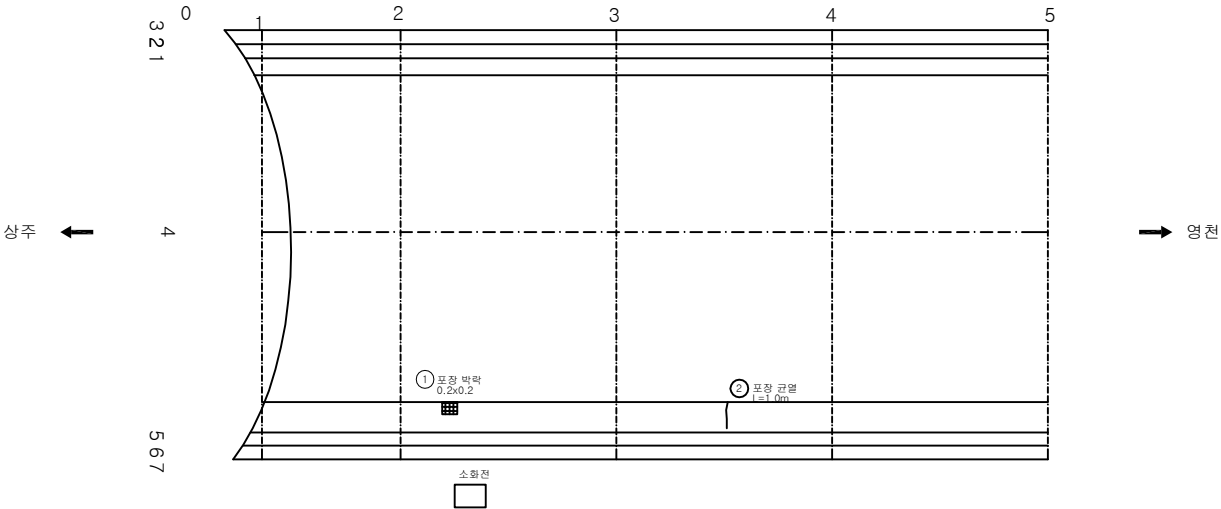
| 번호 | 발생<br>년도 | 부재 | 손상내용 | 손상현황 | | | | | | 비 고 | |
|---|---|---|---|---|---|---|---|---|---|---|---|
| 1 | 19하 | 포장 | 포장 박락 | | 0.2 | 0.2 | 0.04 | m <sup>2</sup> | 1 | 0.04 | |
| 2 | 20상 | 포장 | 포장 균열 | | 1.0 | | 1.00 | m | 1 | 1.00 | |

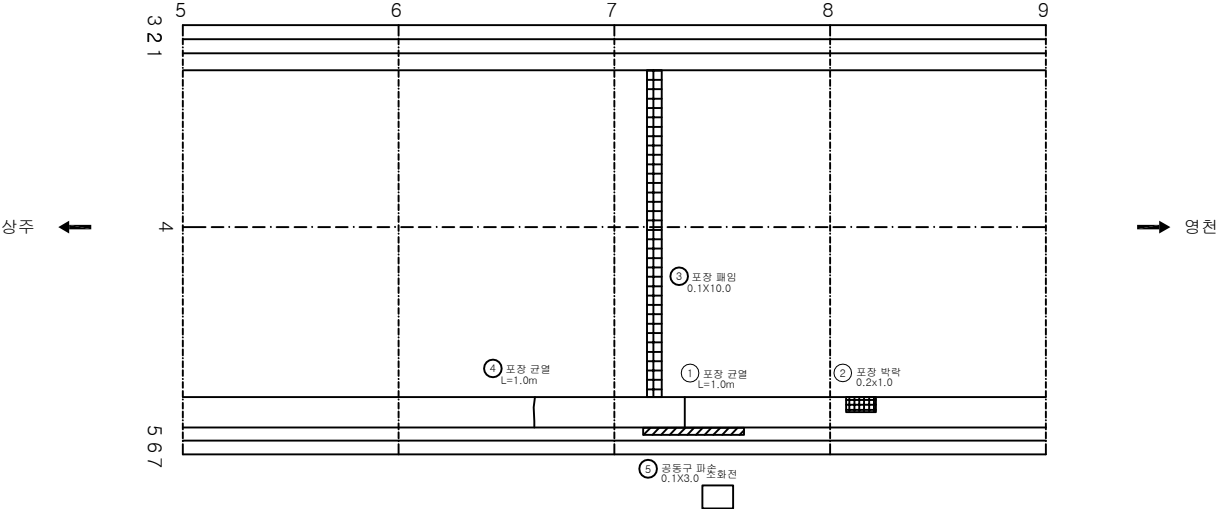
ID:산법터널(영천)-포장,공동구 Span No.6~9

| 번호 | 발생<br>년도 | 부재 | 손상내용 | 손상현황 | | | | | | | 비고 |
|---|---|---|---|---|---|---|---|---|---|---|---|
| 1 | 19하 | 포장 | 포장 균열 | | 1.0 | | 1.00 | m | 1 | 1.00 | |
| 2 | 19하 | 포장 | 포장 박락 | | 0.2 | 1.0 | 0.20 | m <sup>2</sup> | 1 | 0.20 | |
| 3 | 20상 | 포장 | 포장 패임 | | 0.1 | 10.0 | 1.00 | m <sup>2</sup> | 1 | 1.00 | |
| 4 | 20상 | 포장 | 포장 균열 | | 1.0 | | 1.00 | m | 1 | 1.00 | |
| 5 | 20상 | 공동구 | 공동구 파손 | | 0.1 | 3.0 | 0.30 | m <sup>2</sup> | 1 | 0.30 | |

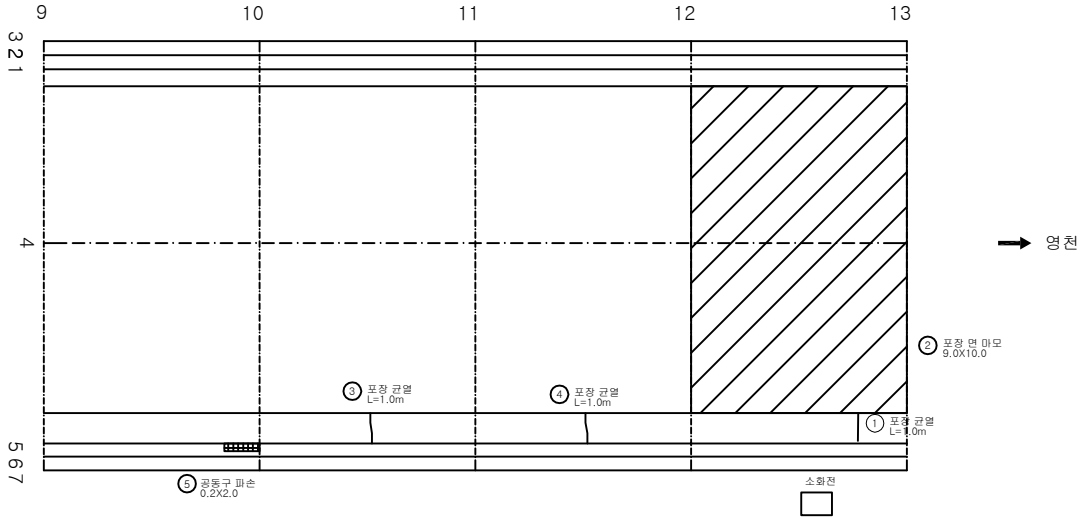
| 번호 | 발생<br>년도 | 부재 | 손상내용 | 손상현황 | | | | | | | 비고 |
|---|---|---|---|---|---|---|---|---|---|---|---|
| 1 | 19하 | 포장 | 포장 균열 | | 1.0 | | 1.00 | m | 1 | 1.00 | |
| 2 | 20상 | 포장 | 포장 마모 | | 9.0 | 10.0 | 90.00 | m <sup>2</sup> | 1 | 90.00 | |
| 3 | 20상 | 포장 | 포장 균열 | | 1.0 | | 1.00 | m | 1 | 1.00 | |
| 4 | 20상 | 포장 | 포장 균열 | | 1.0 | | 1.00 | m | 1 | 1.00 | |
| 5 | 20상 | 공동구 | 공동구 파손 | | 0.2 | 2.0 | 0.40 | m <sup>2</sup> | 1 | 0.40 | |

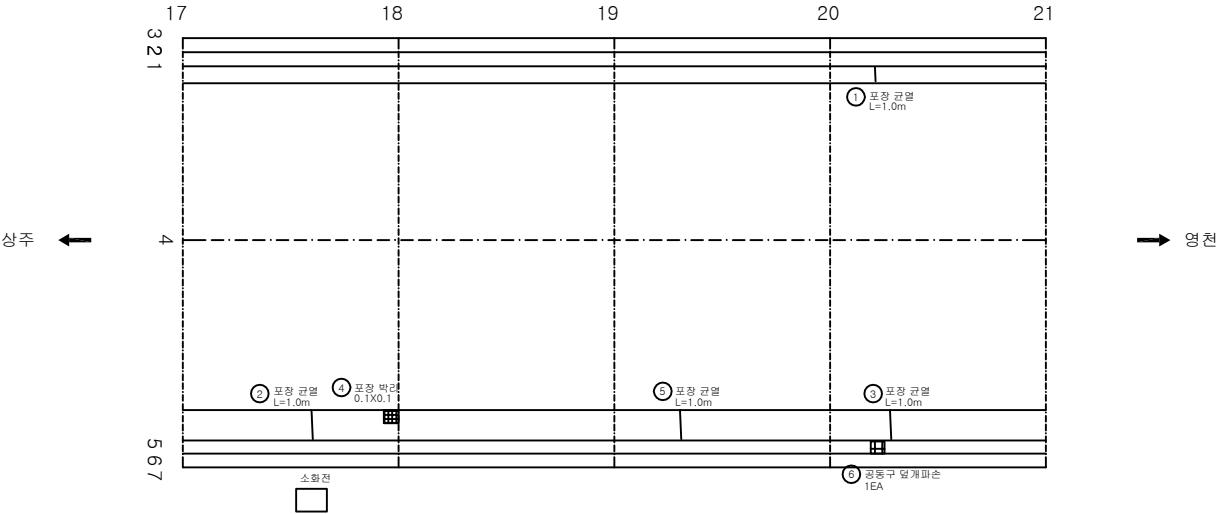
| 번호 | 발생<br>년도 | 부재 | 손상내용 | 손상현황 | | | | | | | 비고 |
|---|---|---|---|---|---|---|---|---|---|---|---|
| 1 | 19하 | 포장 | 포장 균열 | | 1.0 | | 1.00 | m | 1 | 1.00 | |
| 2 | 19하 | 포장 | 포장 균열 | | 1.0 | | 1.00 | m | 1 | 1.00 | |
| 3 | 19하 | 포장 | 포장 균열 | | 1.0 | | 1.00 | m | 1 | 1.00 | |
| 4 | 20상 | 포장 | 포장 박리 | | 0.1 | 0.1 | 0.01 | m <sup>2</sup> | 1 | 0.01 | |
| 5 | 20상 | 포장 | 포장 균열 | | 1.0 | | 1.00 | m | 1 | 1.00 | |
| 6 | 24상 | 공동구 | 공동구 덮개파손 | | | | 1.00 | EA | 1 | 1.00 | |

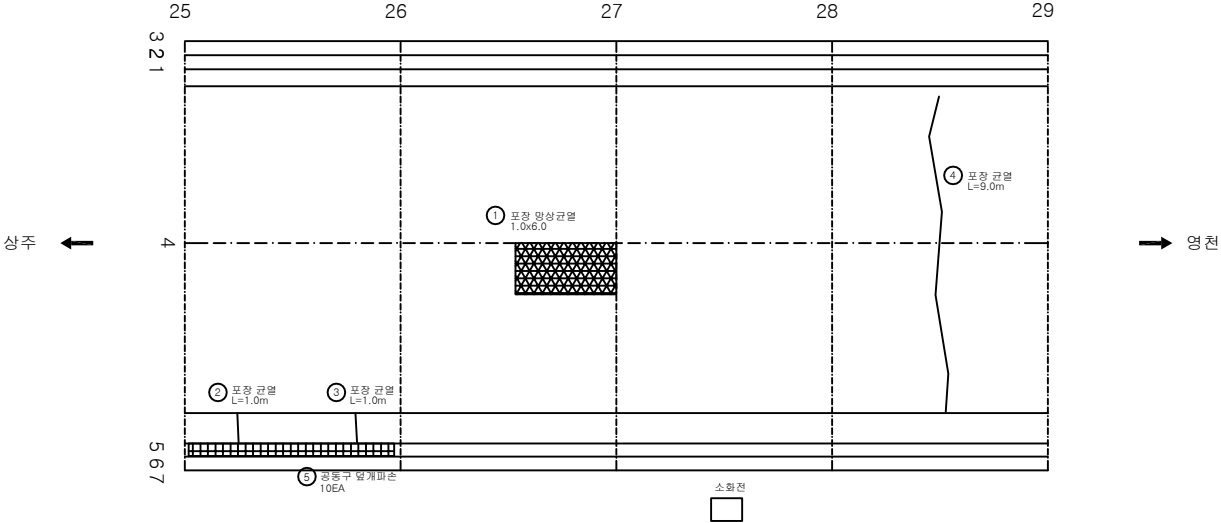
| 번호 | 발생<br>년도 | 부재 | 손상내용 | 손상현황 | | | | | | | 비고 |
|---|---|---|---|---|---|---|---|---|---|---|---|
| 1 | 19하 | 포장 | 포장 망상균열 | | 1.0 | 6.0 | 6.00 | m <sup>2</sup> | 1 | 6.00 | |
| 2 | 19하 | 포장 | 포장 균열 | | 1.0 | | 1.00 | m | 1 | 1.00 | |
| 3 | 20상 | 포장 | 포장 균열 | | 1.0 | | 1.00 | m | 1 | 1.00 | |
| 4 | 23하 | 포장 | 포장 균열 | | 9.0 | | 9.00 | m | 1 | 9.00 | |
| 5 | 24상 | 공동구 | 공동구 덮개파손 | | | | 1.00 | EA | 10 | 10.00 | |

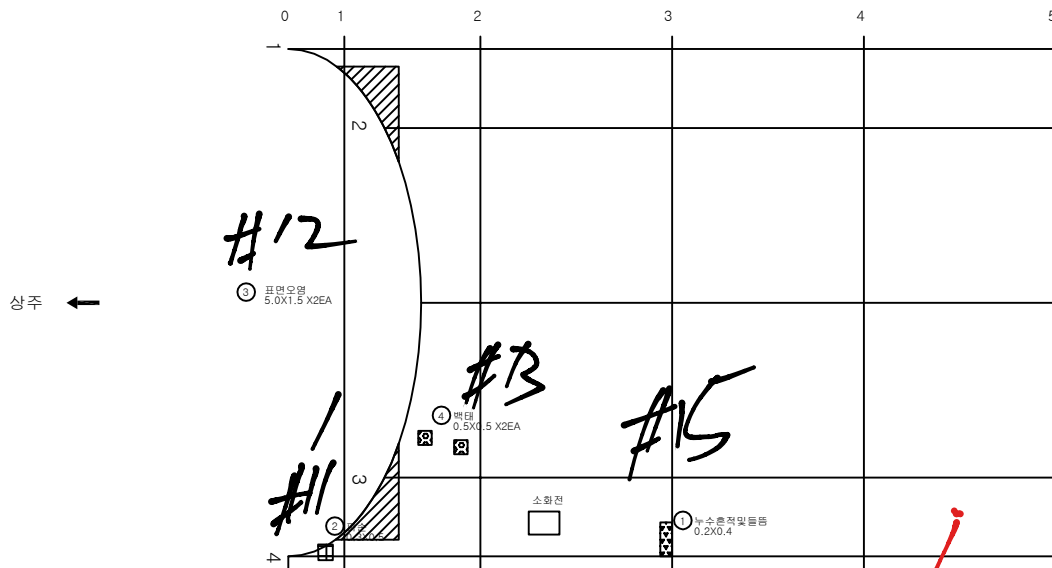
#11 파손  
0.1X0.1

| 번호 | 발생<br>년도 | 부재 | 손상내용 | 손상현황 | | | | | | | 비고 |
|---|---|---|---|---|---|---|---|---|---|---|---|
| 1 | 20상 | 측벽부 | 누수흔적및물들음 | | 0.2 | 0.4 | 0.08 | m <sup>2</sup> | 1 | 0.08 | |
