상주영천고속도로 2024~2025년 시설물 안전점검 용역  
(2024년 하반기 정기안전점검)

외 관 조 사 망 도  
산법터널(영천방향)

2024.11

(주)명성엔지니어링

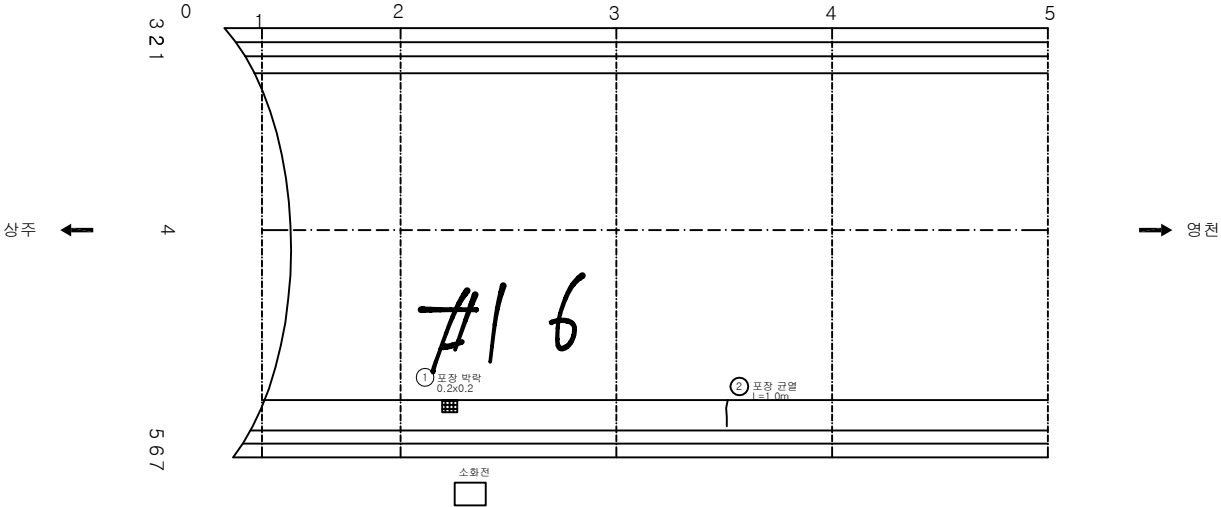
| 출근노출 | 침하 | 열화 | 도면번호<br>001 |

| 번호 | 발생<br>년도 | 부재 | 손상내용 | 손상현황 | | | | | | | 비 고 |
|---|---|---|---|---|---|---|---|---|---|---|---|
| 1 | 19하 | 포장 | 포장 박락 | | 0.2 | 0.2 | 0.04 | m <sup>2</sup> | 1 | 0.04 | |
| 2 | 20상 | 포장 | 포장 균열 | | 1.0 | | 1.00 | m | 1 | 1.00 | |

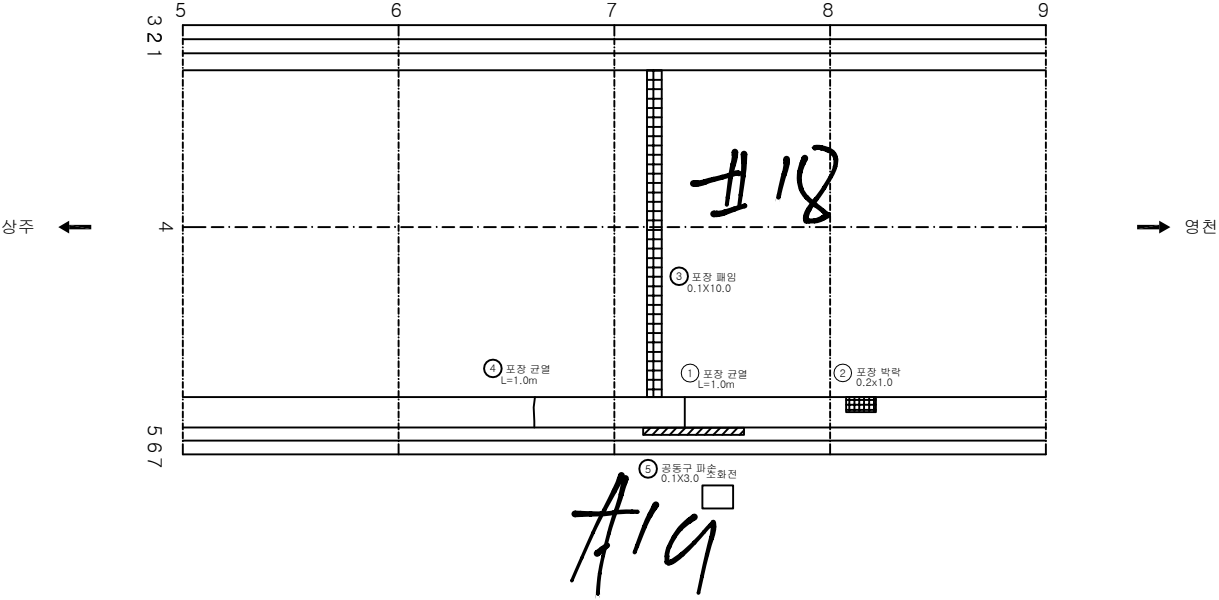
| 철근노출 | 침하 | 열화 | 도면번호<br>002 |

| 번호 | 발생<br>년도 | 부재 | 손상내용 | 손상현황 | | | | | | | 비고 |
|---|---|---|---|---|---|---|---|---|---|---|---|
| 1 | 19하 | 포장 | 포장 균열 | | 1.0 | | 1.00 | m | 1 | 1.00 | |
| 2 | 19하 | 포장 | 포장 박락 | | 0.2 | 1.0 | 0.20 | m <sup>2</sup> | 1 | 0.20 | |
| 3 | 20상 | 포장 | 포장 패임 | | 0.1 | 10.0 | 1.00 | m <sup>2</sup> | 1 | 1.00 | |
| 4 | 20상 | 포장 | 포장 균열 | | 1.0 | | 1.00 | m | 1 | 1.00 | |
| 5 | 20상 | 공동구 | 공동구 파손 | | 0.1 | 3.0 | 0.30 | m <sup>2</sup> | 1 | 0.30 | |

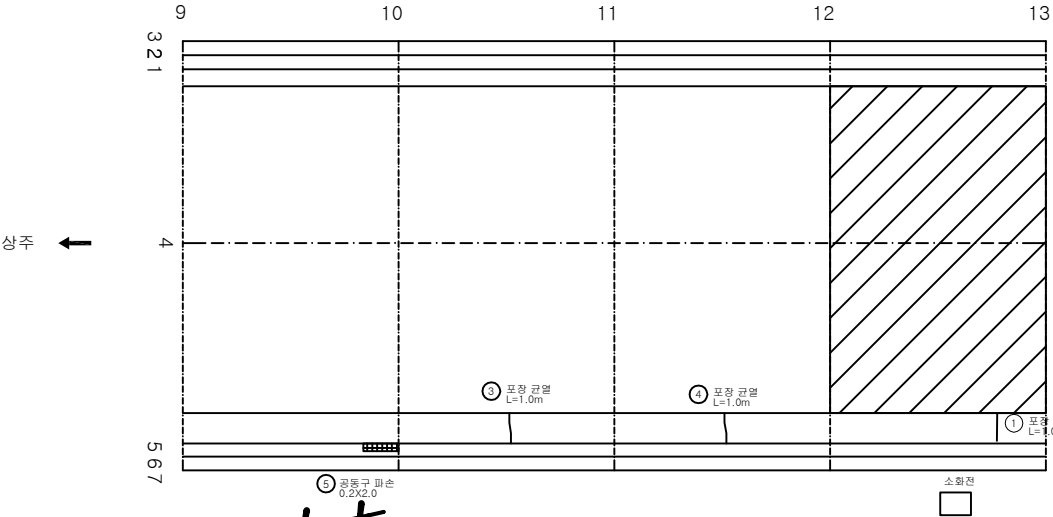
| 부식 | 좌굴, 변형 | 기타 | 도면번호<br>003 |

| 번호 | 발생<br>년도 | 부재 | 손상내용 | 손상현황 | | | | | | | 비고 |
|---|---|---|---|---|---|---|---|---|---|---|---|
| 1 | 19하 | 포장 | 포장 균열 | | 1.0 | | 1.00 | m | 1 | 1.00 | |
| 2 | 20상 | 포장 | 포장 마모 | | 9.0 | 10.0 | 90.00 | m <sup>2</sup> | 1 | 90.00 | |
| 3 | 20상 | 포장 | 포장 균열 | | 1.0 | | 1.00 | m | 1 | 1.00 | |
| 4 | 20상 | 포장 | 포장 균열 | | 1.0 | | 1.00 | m | 1 | 1.00 | |
| 5 | 20상 | 공동구 | 공동구 파손 | | 0.2 | 2.0 | 0.40 | m <sup>3</sup> | 1 | 0.40 | |

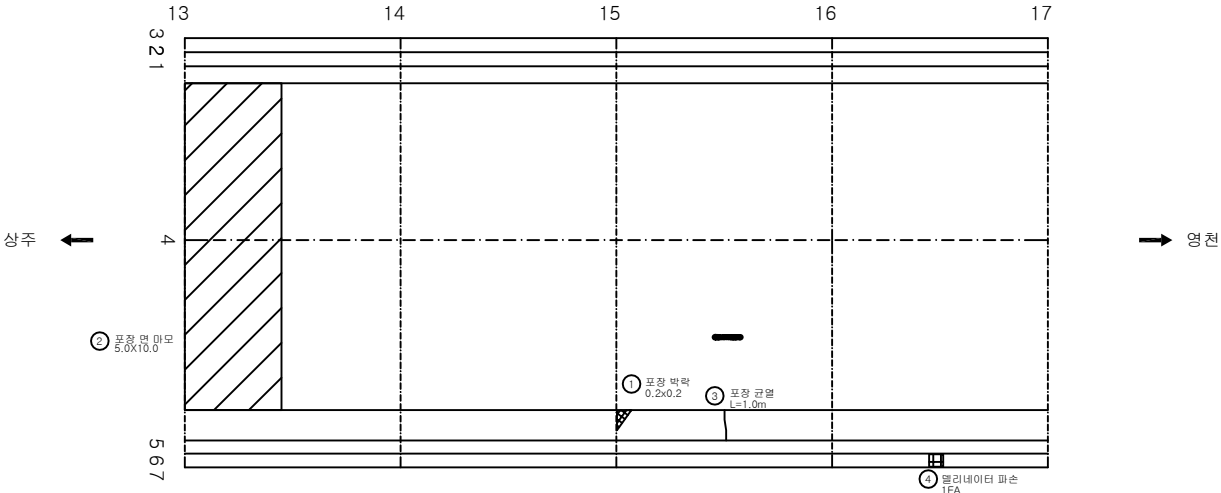
| 철근노출 | 침하 | 열화 | 도면번호<br>004 |

| 번호 | 발생<br>년도 | 부재 | 손상내용 | 손상현황 | | | | | | | 비고 |
|---|---|---|---|---|---|---|---|---|---|---|---|
| 1 | 19하 | 포장 | 포장 박락 | | 0.2 | 0.2 | 0.04 | m <sup>2</sup> | 1 | 0.04 | |
| 2 | 20상 | 포장 | 포장 마모 | | 5.0 | 10.0 | 50.00 | m <sup>2</sup> | 1 | 50.00 | |
| 3 | 20상 | 포장 | 포장 균열 | | 1.0 | | 1.00 | m | 1 | 1.00 | |
| 4 | 24상 | 부대시설 | 멀리네이더 파손 | | | | 1.00 | EA | 1 | 1.00 | |

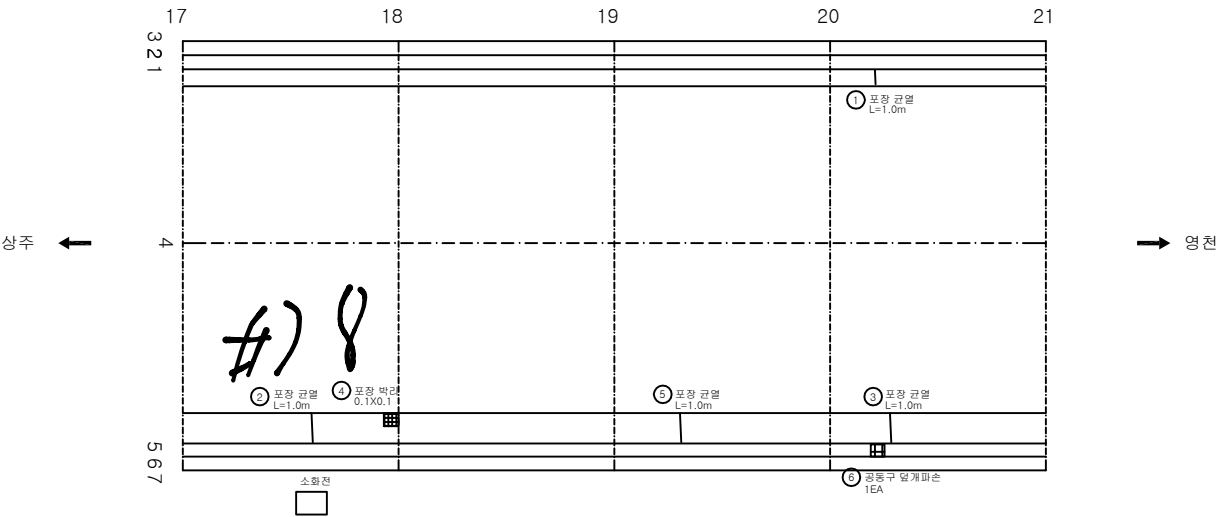
| 물리노출 | 침하 | 열화 | 도면번호<br>005 |

| 번호 | 발생<br>년도 | 부재 | 손상내용 | 손상현황 | | | | | | | 비고 |
|---|---|---|---|---|---|---|---|---|---|---|---|
| 1 | 19하 | 포장 | 포장 균열 | | 1.0 | | 1.00 | m | 1 | 1.00 | |
| 2 | 19하 | 포장 | 포장 균열 | | 1.0 | | 1.00 | m | 1 | 1.00 | |
| 3 | 19하 | 포장 | 포장 균열 | | 1.0 | | 1.00 | m | 1 | 1.00 | |
| 4 | 20상 | 포장 | 포장 박리 | | 0.1 | 0.1 | 0.01 | m <sup>2</sup> | 1 | 0.01 | |
| 5 | 20상 | 포장 | 포장 균열 | | 1.0 | | 1.00 | m | 1 | 1.00 | |
| 6 | 24상 | 공동구 | 공동구 덮개파손 | | | | 1.00 | EA | 1 | 1.00 | |

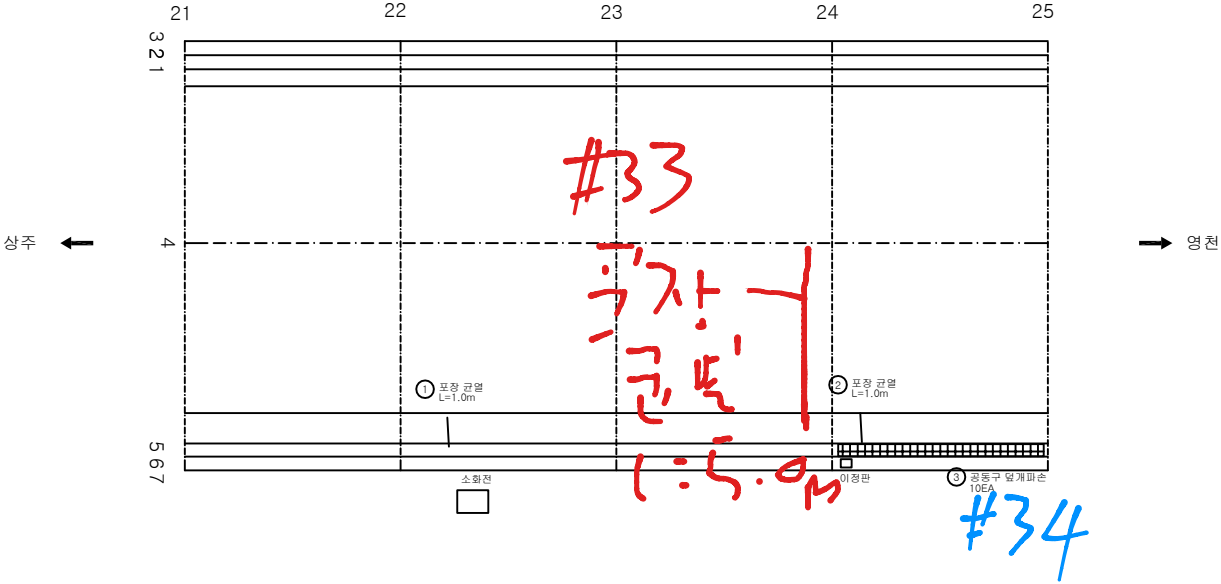
| | 철근노출 | | 침하 | | 열화 | 도면번호<br>006 |

| 번호 | 발생<br>년도 | 부재 | 손상내용 | 손상현황 | | | | | | | 비 고 |
|---|---|---|---|---|---|---|---|---|---|---|---|
| 1 | 19하 | 포장 | 포장 균열 | | 1.0 | | 1.00 | m | 1 | 1.00 | |
| 2 | 19하 | 포장 | 포장 균열 | | 1.0 | | 1.00 | m | 1 | 1.00 | |
| 3 | 24상 | 공동구 | 공동구 덮개파손 | | | | 1.00 | EA | 10 | 10.00 | |

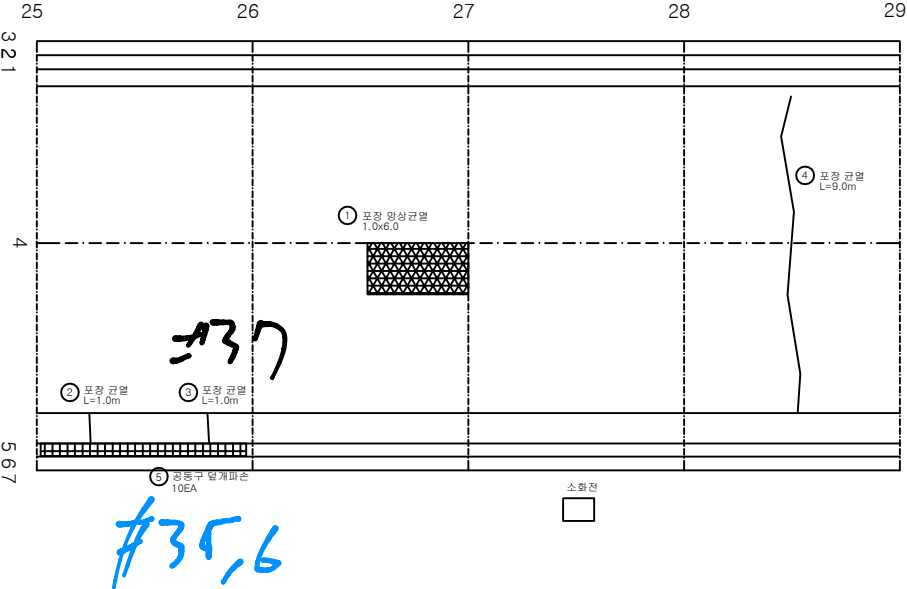
| 구분 | 구분 | 구분 | 구분 | 발주처 |
|---|---|---|---|---|
| | | | | 007 |

| 번호 | 발생<br>년도 | 부재 | 손상내용 | 손상현황 | | | | | | | 비고 |
|---|---|---|---|---|---|---|---|---|---|---|---|
| 1 | 19하 | 포장 | 포장 망상균열 | | 1.0 | 6.0 | 6.00 | m <sup>2</sup> | 1 | 6.00 | |
| 2 | 19하 | 포장 | 포장 균열 | | 1.0 | | 1.00 | m | 1 | 1.00 | |
| 3 | 20상 | 포장 | 포장 균열 | | 1.0 | | 1.00 | m | 1 | 1.00 | |
| 4 | 23하 | 포장 | 포장 균열 | | 9.0 | | 9.00 | m | 1 | 9.00 | |
| 5 | 24상 | 공동구 | 공동구 덮개파손 | | | | 1.00 | EA | 10 | 10.00 | |
